TRIBUNALE di CROTONE

N° Gen. Rep. 0073/2023

ELABORATO PERITALE (N° 1 LOTTO)

Beni in CROTONE

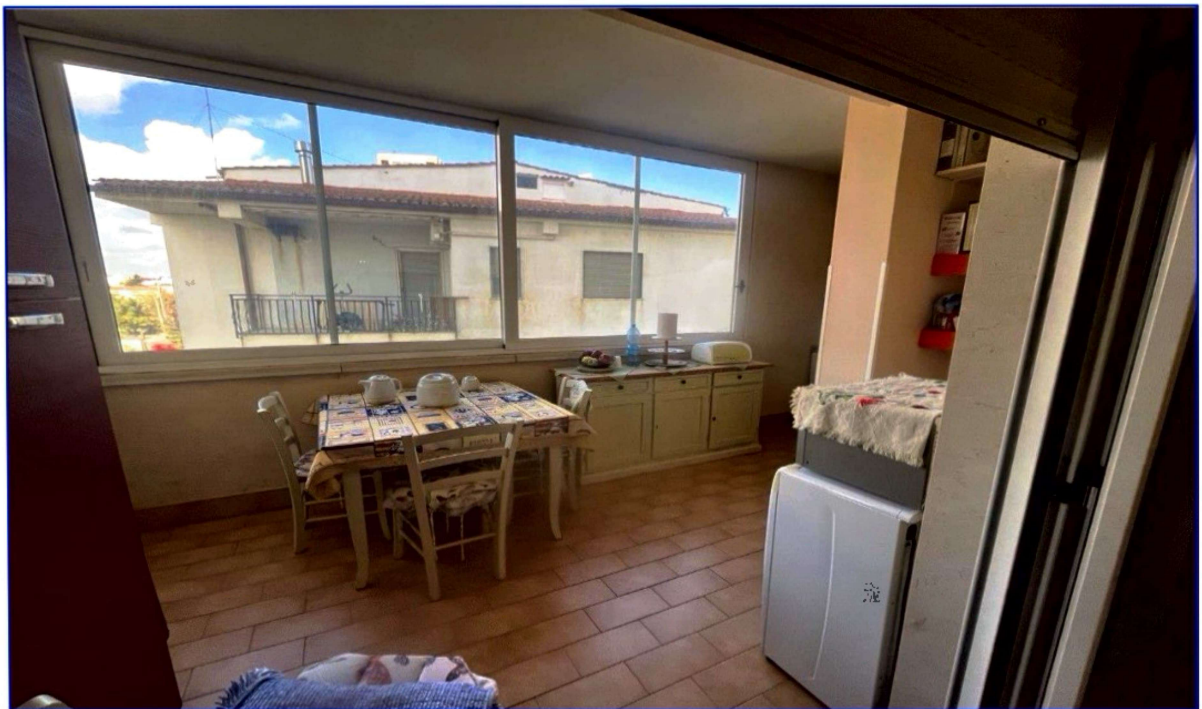
L'appartamento pignorato si trova in buone condizioni di manutenzione, con discrete finiture.

Sviluppa una superficie residenziale commerciale di circa 61 mq, un locale di mq 16,00, catastalmente e, da progetto, terrazzo coperta mentre ora chiusa con vetrate ed utilizzata a superficie residenziale ed inoltre n. 2 balconi di 4,00 e 6,00 mq.

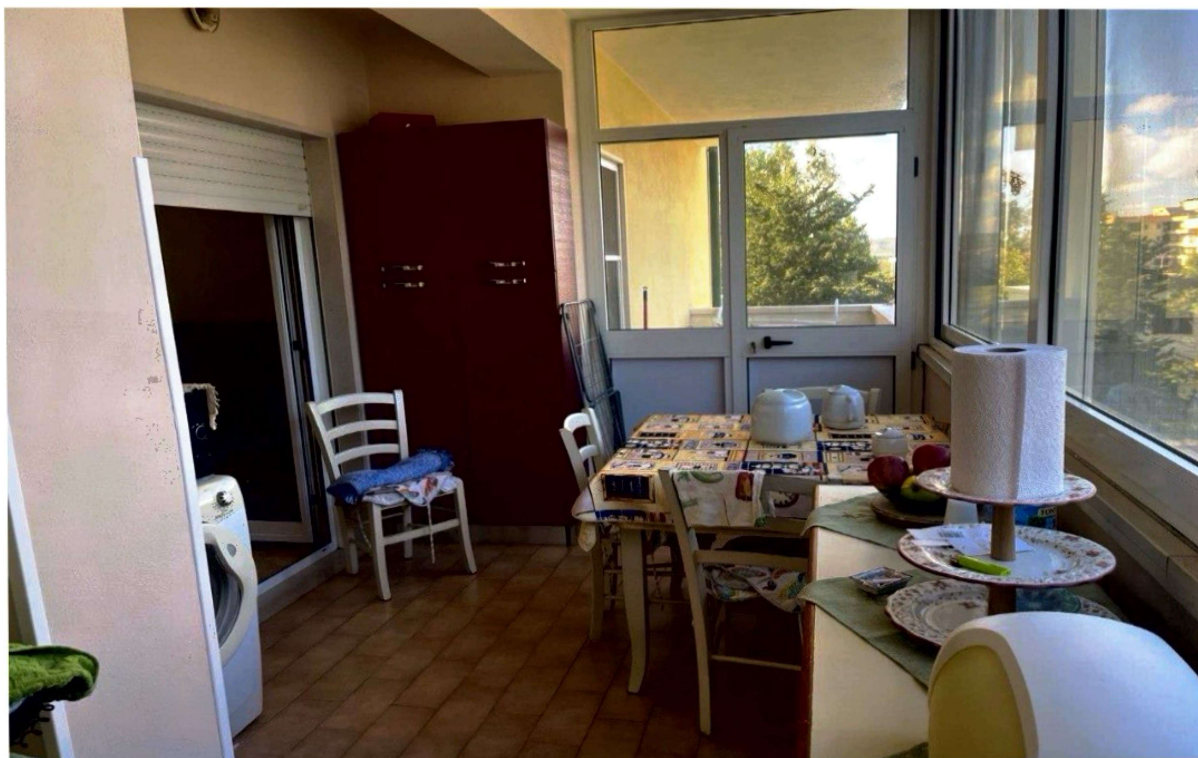
Svilupa una superficie residenziale commerciale di circa 61 mq, un locale di mq 16,00, catastalmente e, da progetto, terrazzo coperto mentre ora chiusa con vetrate ed utilizzata a superficie residenziale ed inoltre n. 2 balconi di 4,00 e 6,00 mq.

TERRAZZA COPERTA CHIUSA ABUSIVAMENTE (CON VETRATE)

Nota 2: Non risulta agli atti del Comune di Crotone essere stato rilasciato il certificato di abitabilità anche se lo stesso è ottenibile, su richiesta del proprietario dopo aver sanato l'abuso edilizio di cui alla nota n. 1.

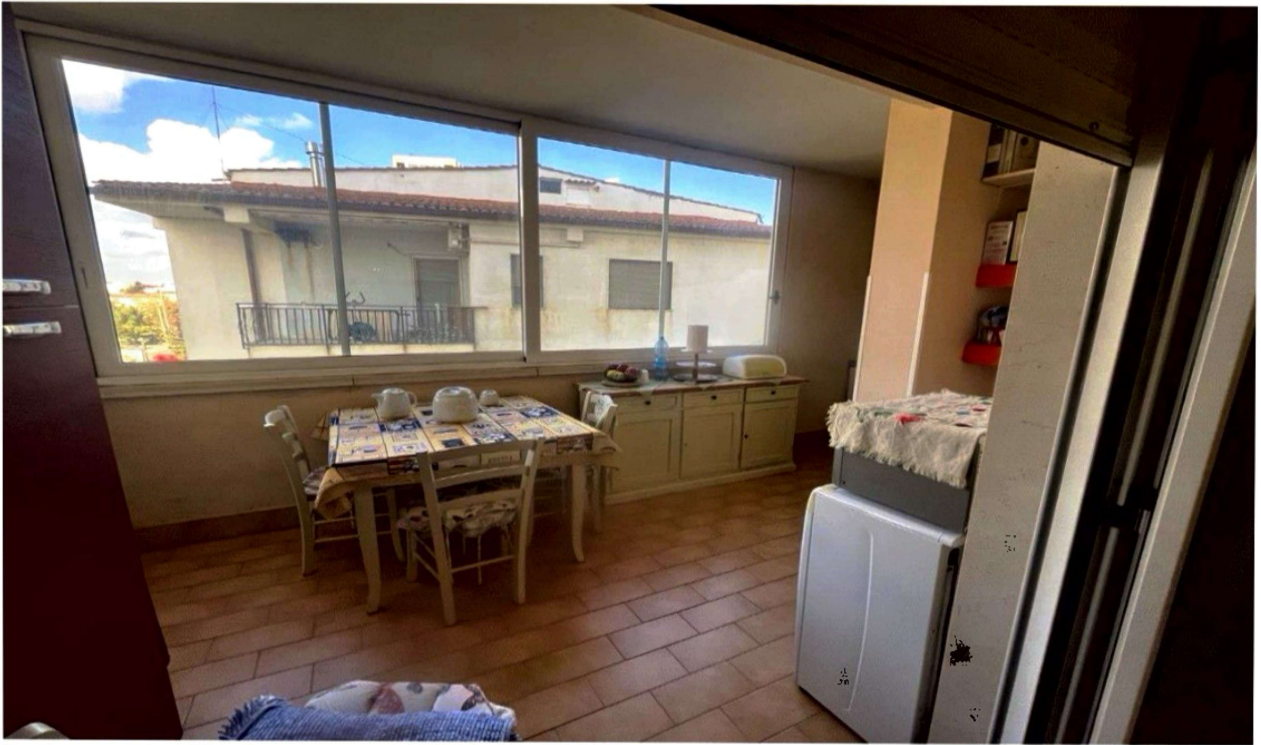
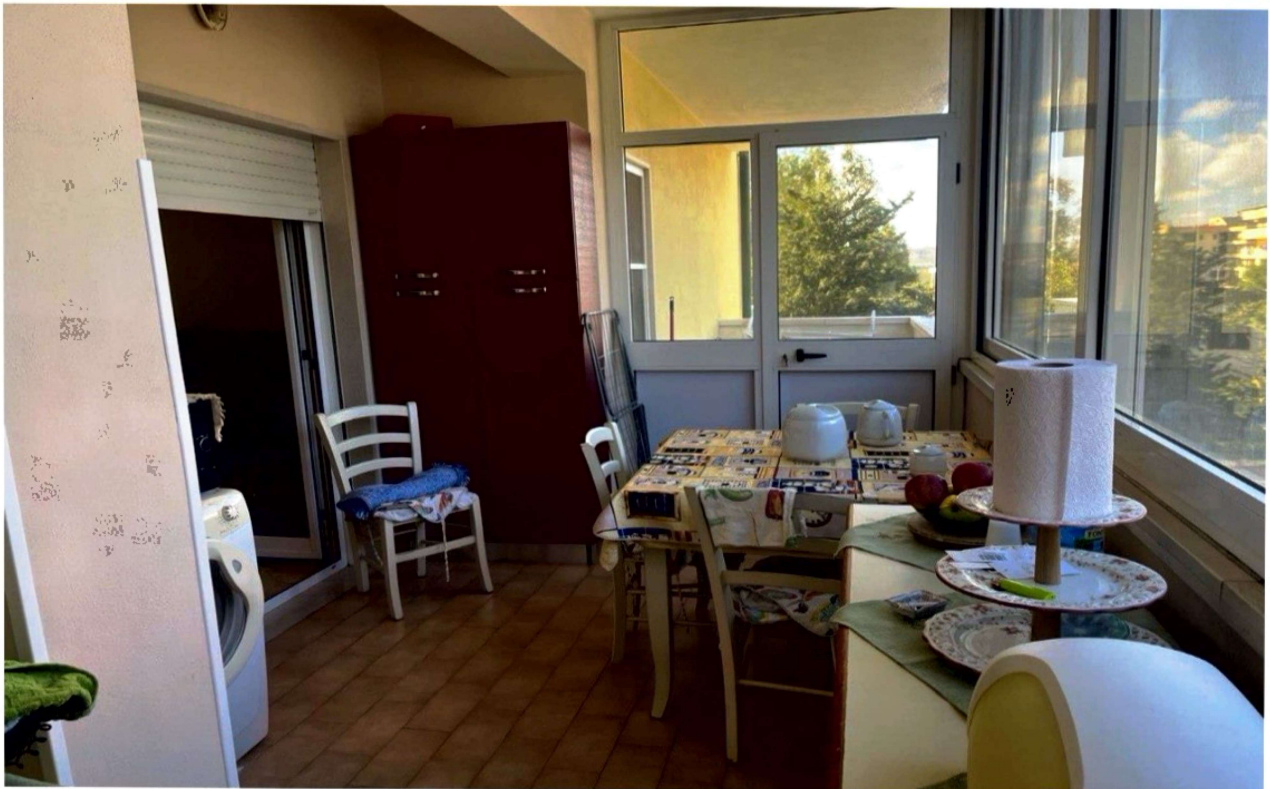
TERRAZZA COPERTA CHIUSA ABUSIVAMENTE (CON VETRATE MQ 16,00)
