CONSULENZA TECNICA D'UFFICIO Elaborato Peritale

TRIBUNALE DI CROTONE

R.G.E.I. 54/2024

LOTTO N. 1: Magazzino in Crotone, Via Acquabona n. 36**Foglio 34 p.lla 63 sub. 6, cat. C/2, Piano Terra**

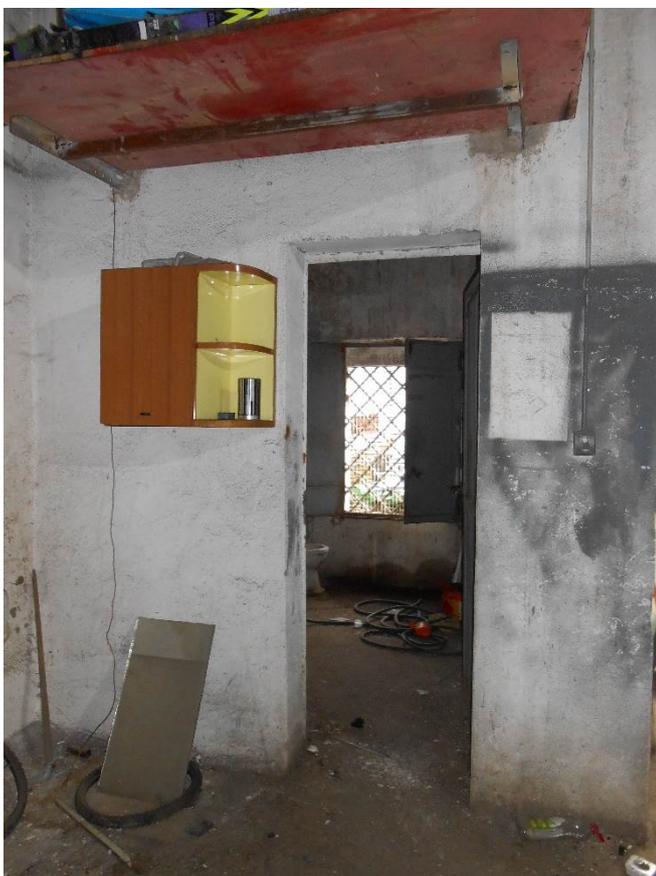
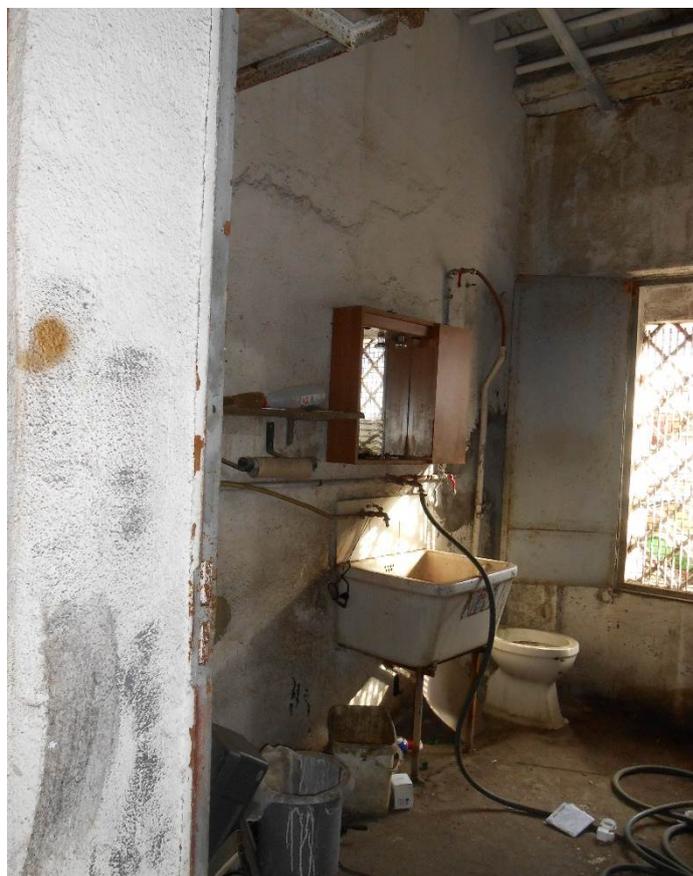
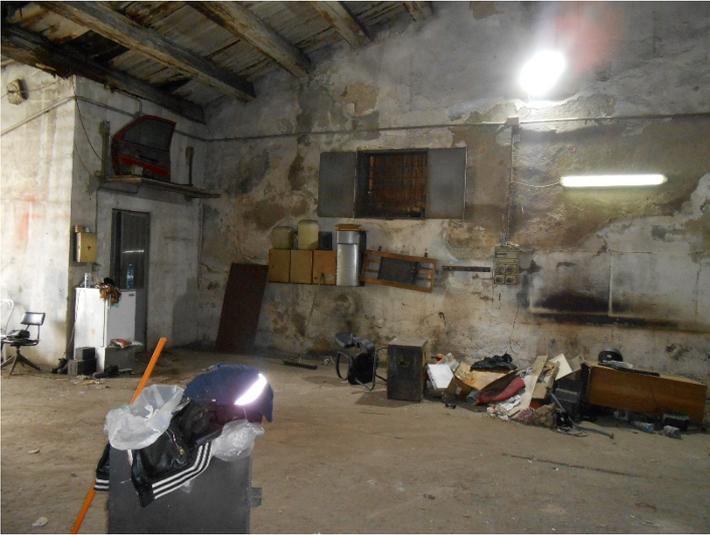
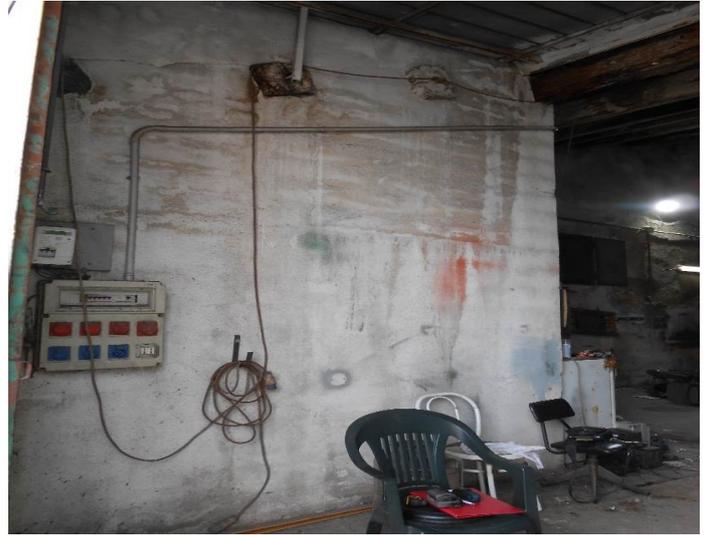
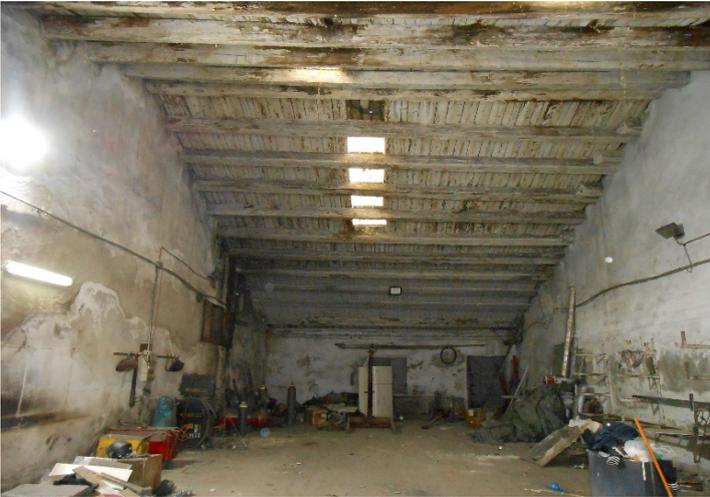
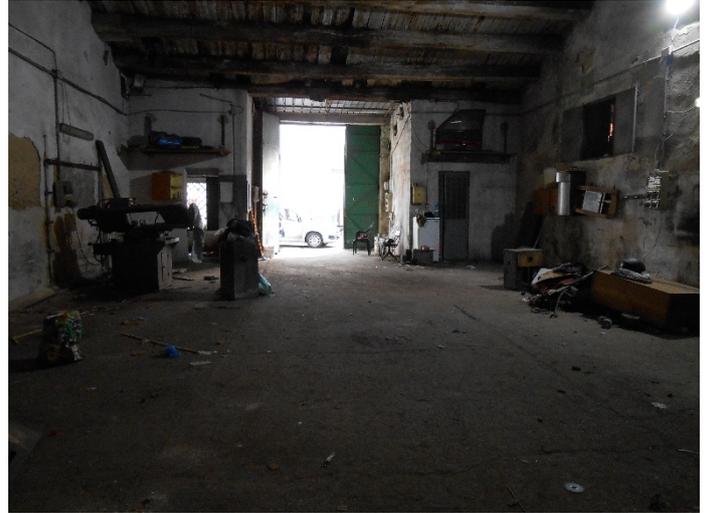
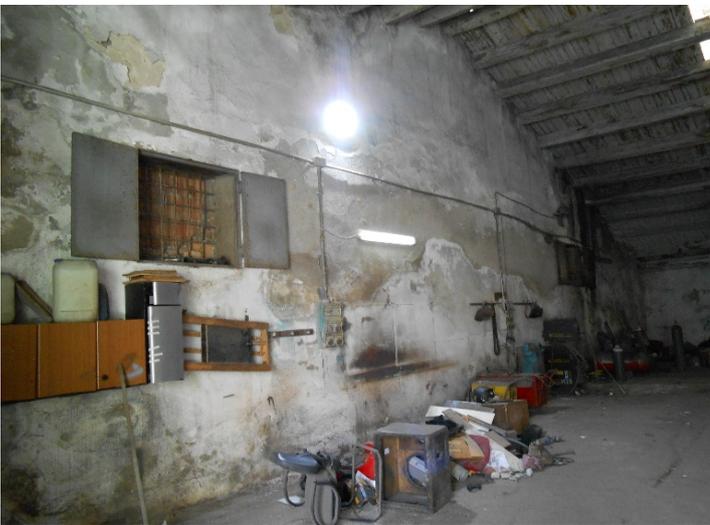
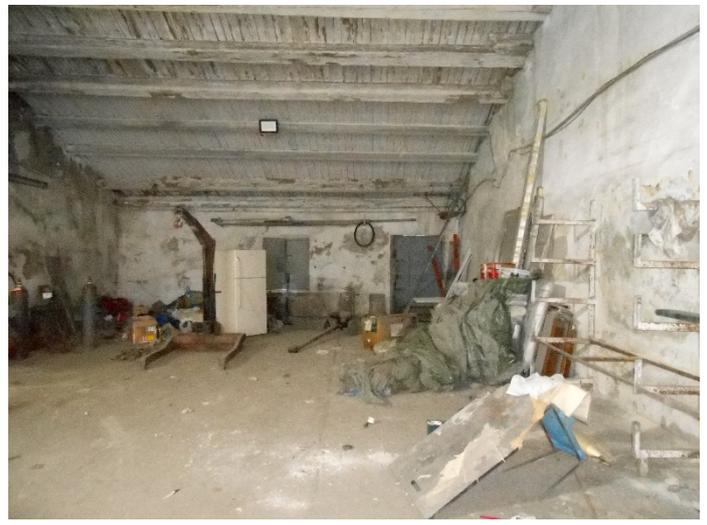
Report fotografico dell'immobile pignorato

Relativamente allo stato conservativo dell'immobile, come già anticipato al Custode Giudiziario a mezzo pec del 19/09/2024, il magazzino si trova in pessimo stato conservativo. Nella nota anzidetta, la scrivente precisava che *“l'immobile appare in evidente stato di degrado. Nello specifico si rilevano evidenti fenomeni di umidità con presenza di muffe che interessano sia le pareti sia la copertura, verosimilmente causati da infiltrazioni d'acqua provenienti dal tetto. Detta circostanza è avvalorata dallo stato conservativo in cui versa la copertura dell'immobile costituita da travi in legno: l'intera orditura della copertura si presenta con evidenti macchie e con segni di scolorimento, segno che in passato l'intero immobile è stato oggetto di fenomeni infiltrativi importanti che hanno inevitabilmente compromesso la tenuta e le qualità, anche in termini di resistenza dei materiali”*. Trattasi dunque di una vecchia e rustica costruzione in pessimo stato di manutenzione che necessita di adeguati interventi di manutenzione, con particolare attenzione alla copertura in legno ormai vetusta e fortemente danneggiata nonché alla muratura la quale presenta profondi ed estesi fenomeni infiltrativi.

Dal punto di vista strutturale, il fabbricato di cui fa parte l'immobile oggetto di pignoramento risale ad epoca antecedente al 1967. Il sistema resistente è costituito da una struttura in muratura con copertura a falde in legno. Esternamente il fabbricato si presenta in pessime condizioni di manutenzione. Per quanto riguarda le caratteristiche interne l'immobile si presenta in pessimo stato conservativo. Come riportato in precedenza, si rilevano evidenti fenomeni di umidità con presenza di muffe che interessano sia le pareti sia la copertura, verosimilmente causati da infiltrazioni d'acqua provenienti dal tetto. Il magazzino è privo di qualsivoglia rifinitura ed è dotato di impianto elettrico fuori traccia. Pertanto, si evidenzia la necessità di una totale ristrutturazione dello stesso, con particolare attenzione al risanamento delle pareti e del tetto ammalorato.

- Riduzione del valore del 25% per il pessimo stato conservativo dell'immobile il quale, a causa delle problematiche rilevate, necessita di una totale ristrutturazione:

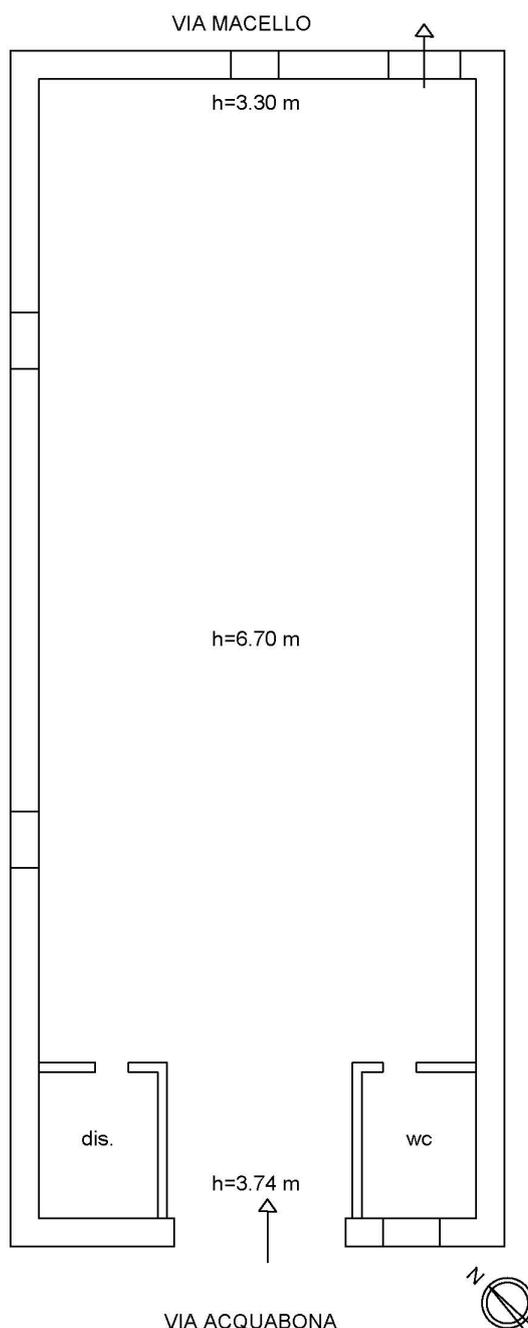
PLANIMETRIA IMMOBILE AL 16.09.2024

L'immobile di cui al **LOTTO N. 1** è posto al piano terra di un fabbricato sito in Crotone in Via Acquabona n. 36. L'appartamento è identificato al N.C.E.U. del Comune di CROTONE al foglio di mappa n. 34, particella n. 63 sub. 6, Piano T, Categoria C/2, Consistenza 212 mq ed è composto da: magazzino in pessimo stato conservativo costituito da entrata principale su Via Acquabona, uscita secondaria su Via Macello ed avente un vano adibito a wc e un vano adibito a ufficio/disimpegno. L'immobile ha una superficie di circa 220 mq (interni misurati in sede di sopralluogo) e la distribuzione interna è riportata nella planimetria sottostante.

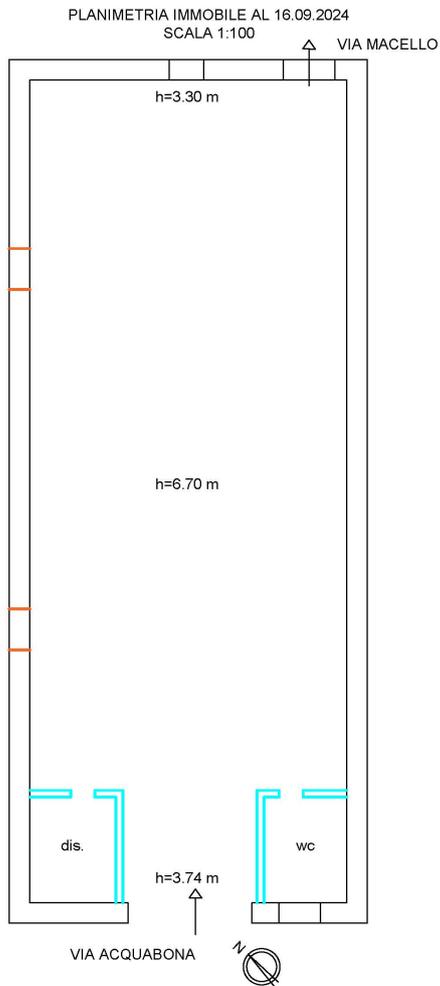
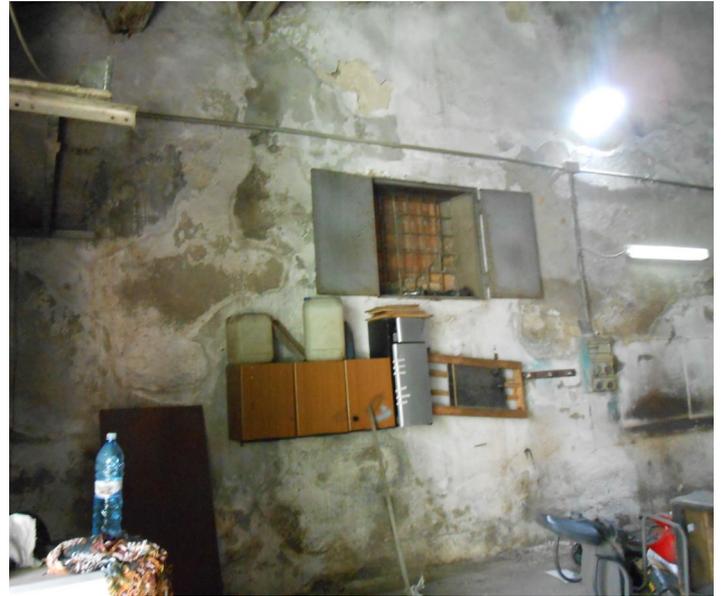
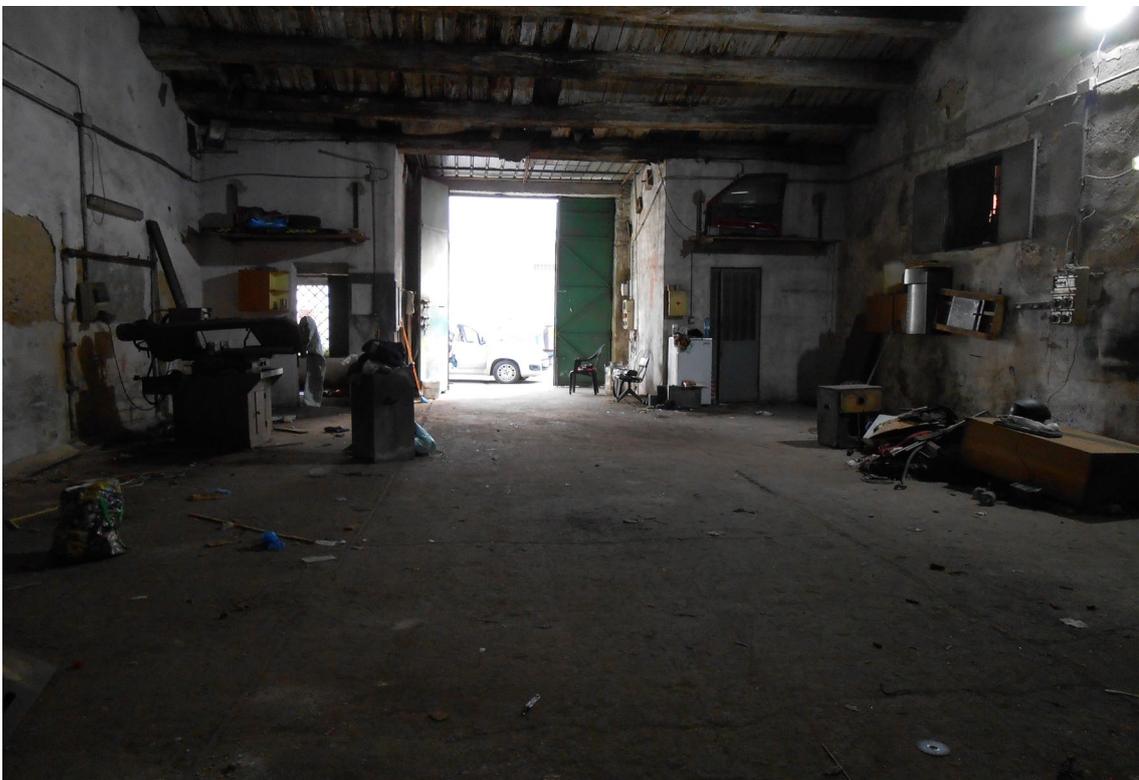
L'immobile in argomento è difforme rispetto alla planimetria depositata presso l'Agenzia del Territorio. Nello specifico sulla planimetria catastale in atti non risultano n. 2 vani adibiti a wc/ufficio (di colore azzurro) e non vi è evidenza della presenza di n. 2 finestre collocate sul muro lato nord-ovest (di colore arancione). Si precisa che dette finestre, come meglio evidenziato nelle immagini a seguire, alla data del sopralluogo, risultavano murate a causa della presenza di fabbricato costruito in aderenza a quello oggetto della presente procedura.
