**TRIBUNALE ORDINARIO DI CROTONE**  
**PROCEDURA ESECUTIVA IMMOBILIARE N. 10/2023 R.G.E.I.**

**CONSULENZA ESTIMATIVA GIUDIZIARIA**

**ELABORATO PERITALE**

**Bene in Cirò (Crotone) Via Giovanni Falcone n. 23 (già Sant'Elia snc)  
Lotto 001**

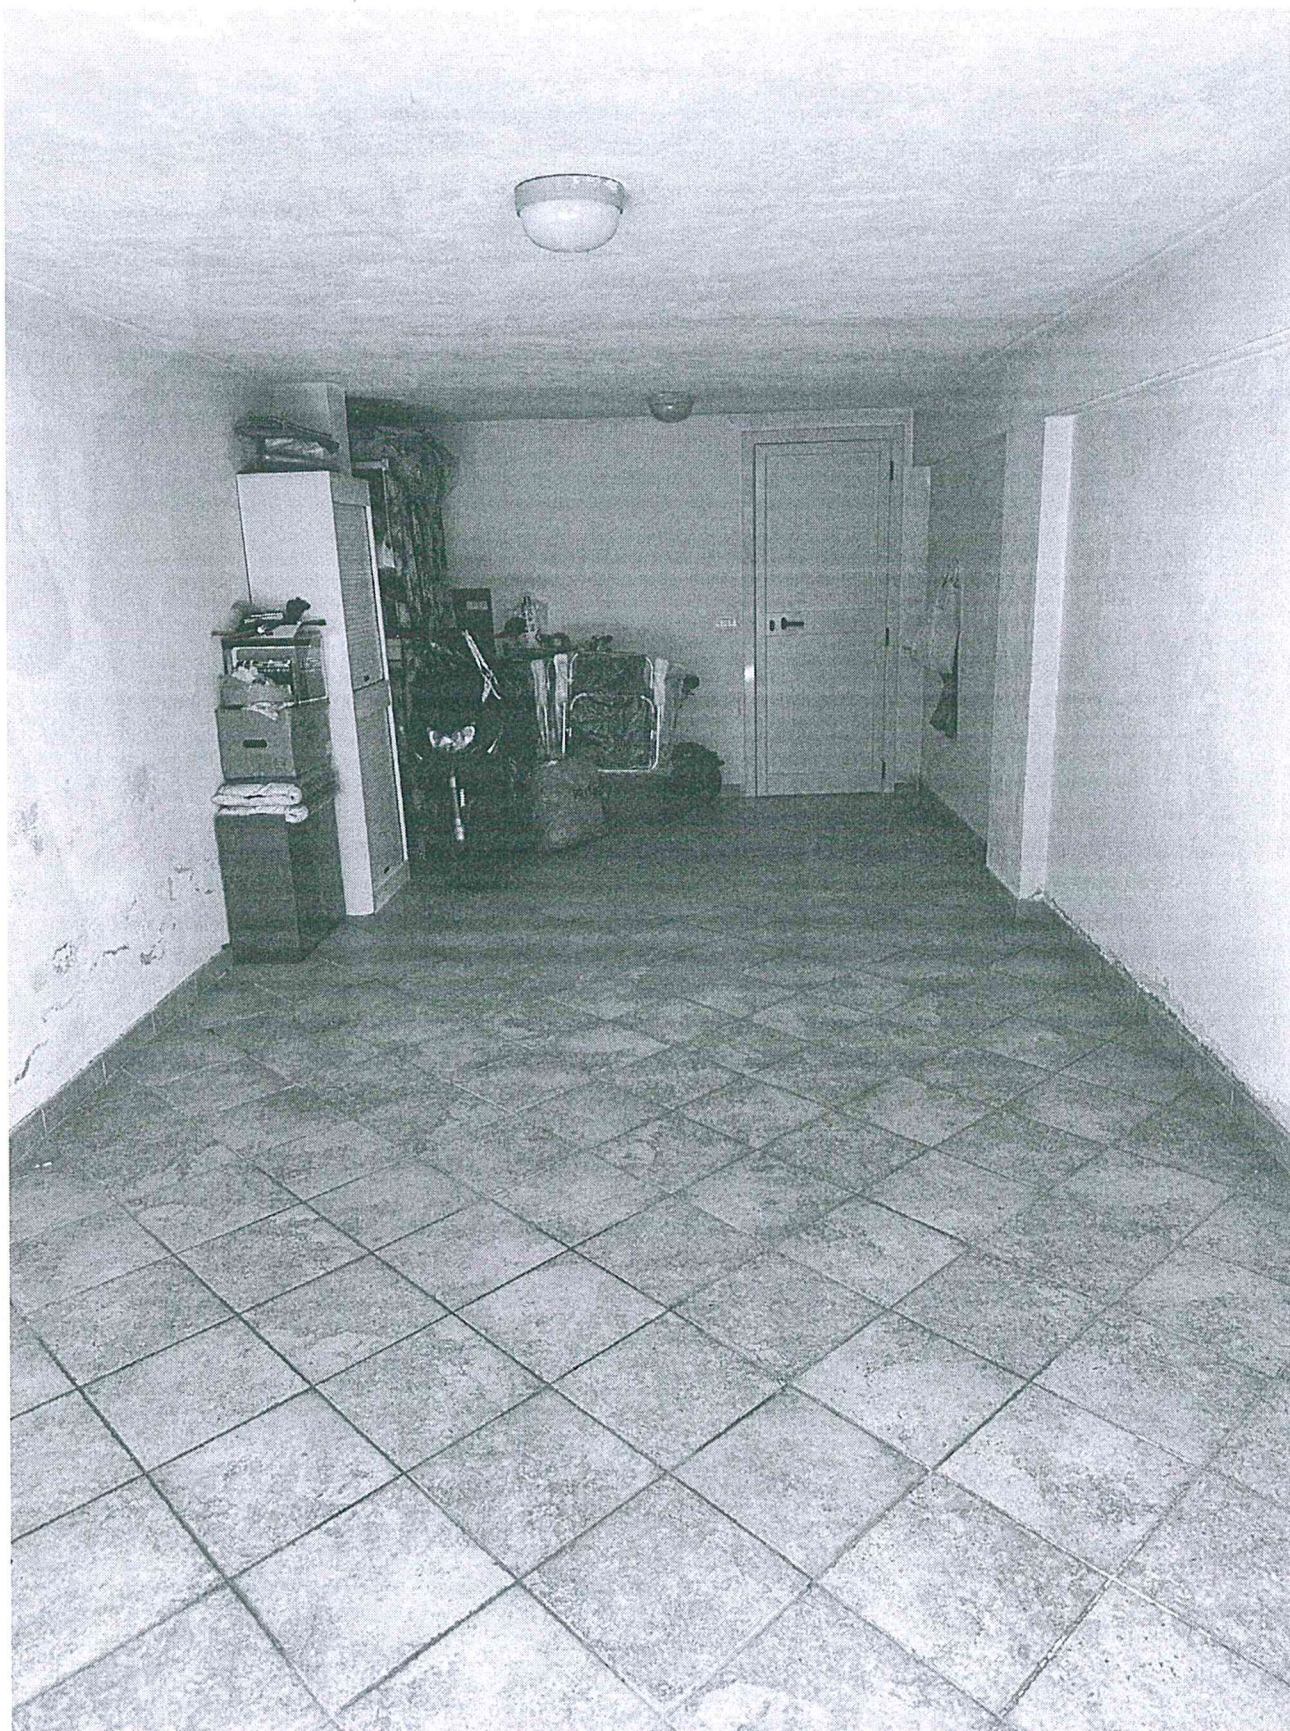
Foto n. 3 – Interno Box / Auto visto dalla porta d'ingresso

Lo stato di conservazione, così come il grado di finitura dell'appartamento, risulta essere in discrete condizioni con le pareti esterne che presentano tracce di umidità di risalita capillare. La pavimentazione interna è realizzata con piastrelle in gres porcellanato, mentre i rivestimenti del bagno sono realizzati con piastrelle in ceramica. All'interno del bagno è presente un w.c., un bidet, un lavandino e una doccia. Tutte le superfici interne risultano opportunamente intonacate e tinteggiate. Gli infissi sono in alluminio con vetro retinato ed apertura a vasistas, per quanto riguarda la finestra del bagno, ed in ferro per quanto riguarda la porta basculante d'accesso al box auto. Anche l'unica porta interna, di accesso al bagno, è in alluminio. L'immobile è privo di impianto di riscaldamento e/o raffrescamento, inoltre è dotato di impianto idrico, fognario ed elettrico conformi alle vigenti disposizioni normative. L'acqua calda sanitaria è fornita da apposito boiler elettrico posto all'interno del bagno.

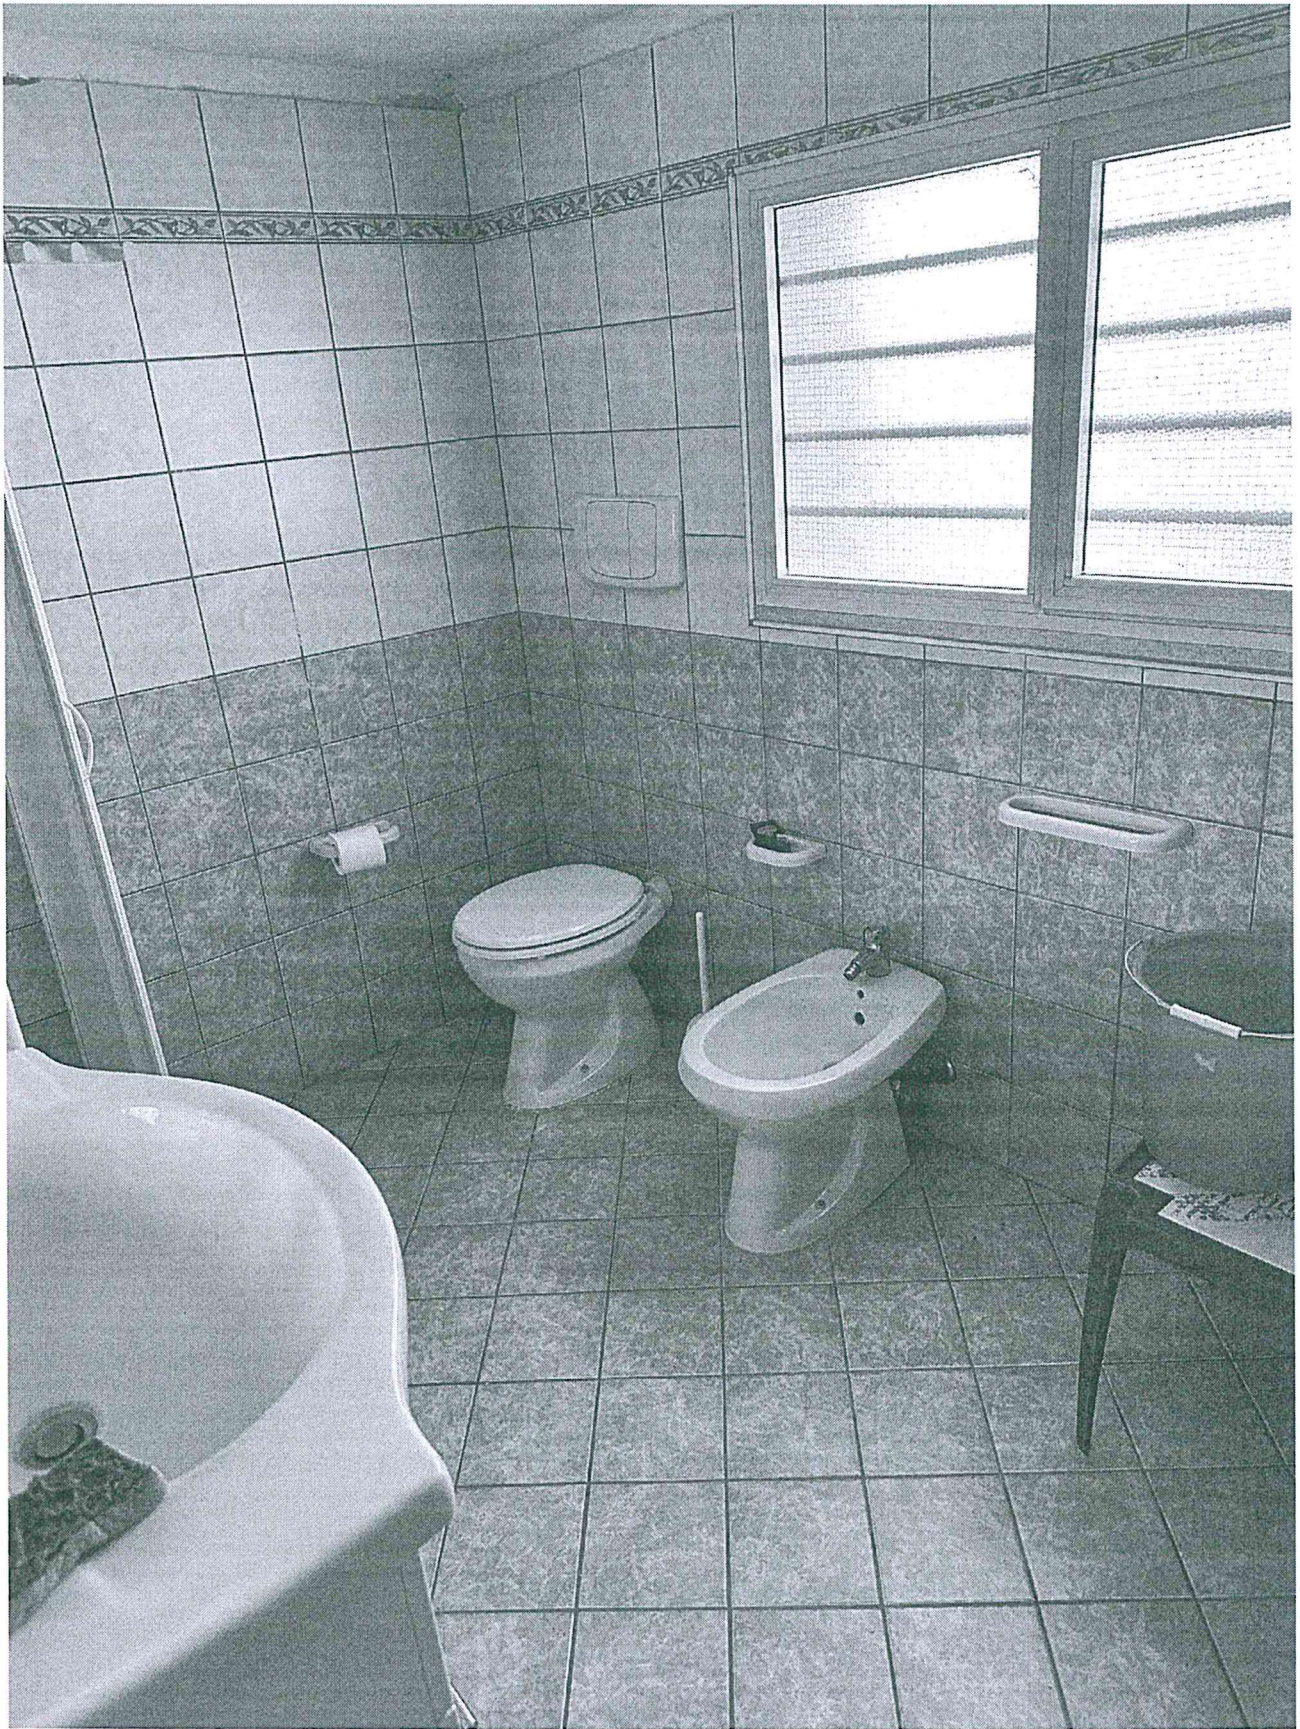
Foto n. 4 – Interno Bagno posto all'interno del Box / Auto

Nel corso del sopralluogo è stata riscontrata una difformità urbanistica derivante dalla realizzazione di un bagno all'interno del vano adibito a box auto, per il quale non è stata presentata alcuna pratica edilizia.

5.3.2. *Conformità catastale:* Nel corso del sopralluogo è stata riscontrata una difformità catastale consistente nella diversa distribuzione interna derivante dalla realizzazione di un bagno all'interno del vano adibito a box auto. Inoltre, la planimetria presente nella banca dati dell'agenzia del territorio di Crotone non coincide con quella del box auto detenuto, con regolare atto di compravendita, dai debitori eseguiti. Pertanto, va corretta la posizione del box auto presente nell'elaborato planimetrico.

*Oneri per regolarizzazione urbanistica: € 850,00;*

*Oneri per variazione catastale: € 450,00*

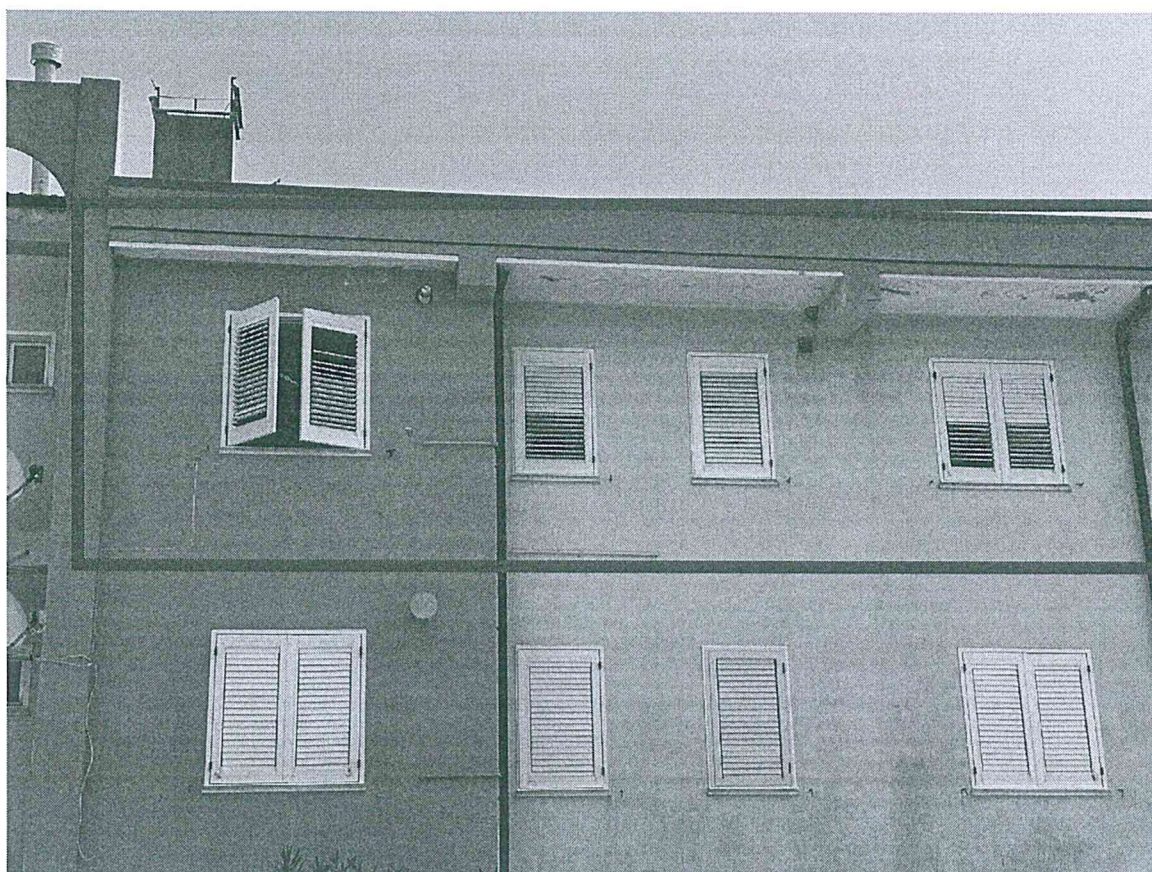
Foto n. 2 – Facciata sud/Ovest – Sub.9

L'immobile si presenta in discrete condizioni di manutenzione e conservazione generale con finiture normali, essendo stato oggetto di recenti lavori di ristrutturazione interna ed esterna. Viene riscontrata comunque presenza di umidità, nonché infiltrazioni di acqua derivanti dal solaio di copertura in prossimità del salotto. La pavimentazione interna è realizzata con piastrelle in gres porcellanato, mentre i rivestimenti del bagno e della cucina sono realizzati con piastrelle in ceramica. All'interno del bagno è presente un w.c., un bidet, un lavandino e una doccia. Tutte le superfici interne risultano opportunamente intonacate e tinteggiate.
