**TRIBUNALE DI CROTONE**  
CANCELLERIA DELLE ESECUZIONI IMMOBILIARI

**ESECUZIONE FORZATA**  
**R.G.E. N. 39/2022**

**ELABORATO PERITALE**

**LOTTO N. 1: Locale deposito in Crucoli, Corso Garibaldi – fg. 7 p.IIa 288 sub. 4.**

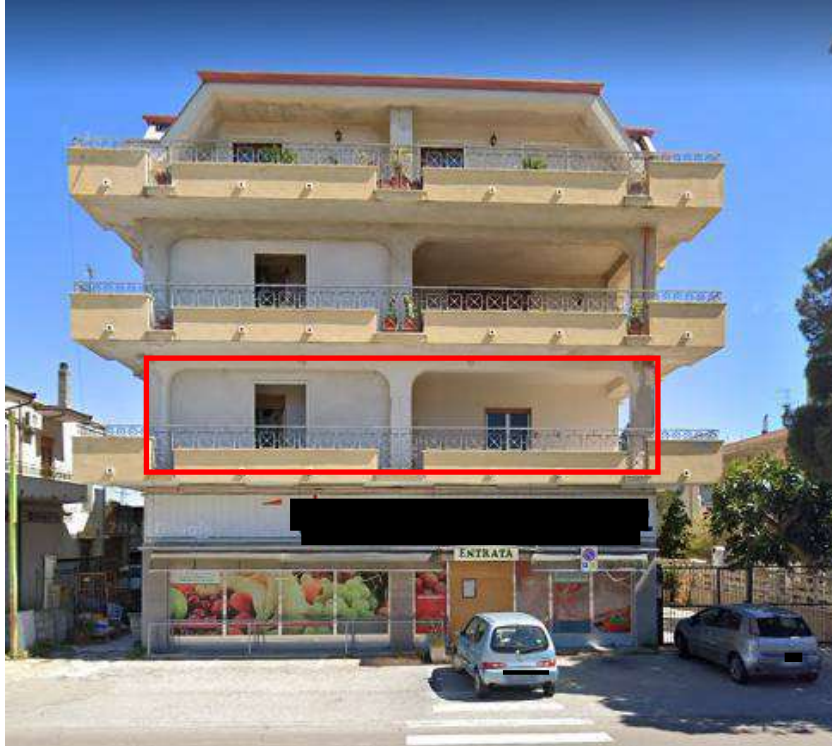
Foto del fabbricato visto dall'esterno.

Esso è caratterizzato da struttura portante in cemento armato del tipo a telaio ( pilastri – travi), solai in latero cemento, con fondazioni presumibilmente del tipo superficiale. Le tamponature sono probabilmente de tipo tradizionale in laterizio. La copertura è a più falde del tipo mansardata realizzata con solai in latero cemento e manto costituito da tegole. Esternamente il fabbricato risulta intonacato e tinteggiato ma necessita di lavori di manutenzione straordinaria. L'accesso al fabbricato, è rivolto a Sud - Est ed avviene attraverso un'area di pertinenza del fabbricato, delimitata da un muretto di cinta ed un cancello in ferro posto in corrispondenza dell'ingresso. Al piano primo si accede con scala esterna in cemento armato, mentre agli altri piani con scala interna sempre in cemento armato.

L'immobile oggetto di pignoramento riportato al foglio 7 part. 288 sub 4 è posto al primo piano del su detto fabbricato ed è adibito a locale deposito.

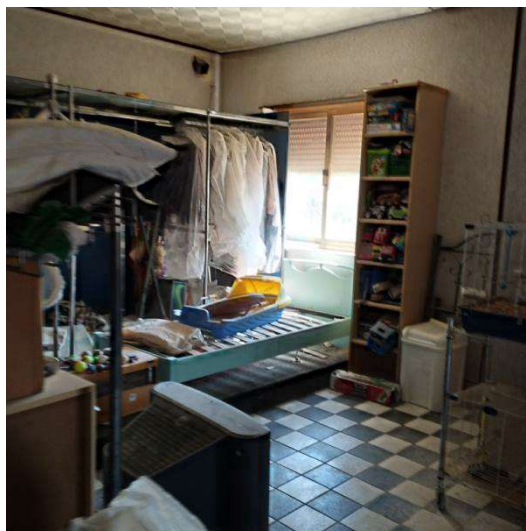
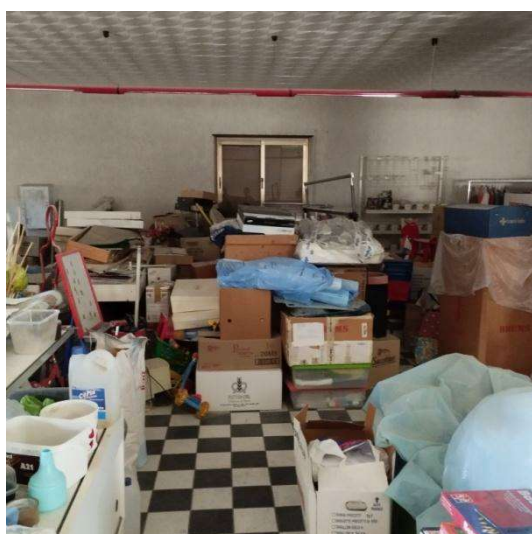
All'interno l'immobile si presenta in discreto stato conservativo: è dotato di impianto elettrico sottotraccia ed è collegato alla rete fognante comunale. Gli infissi sia interni che sterni sono in alluminio. La pavimentazione è in ceramica. È composto da un ampio spazio adibito a deposito, un wc e quattro piccoli ripostigli.

Foto interno dall'appartamento.

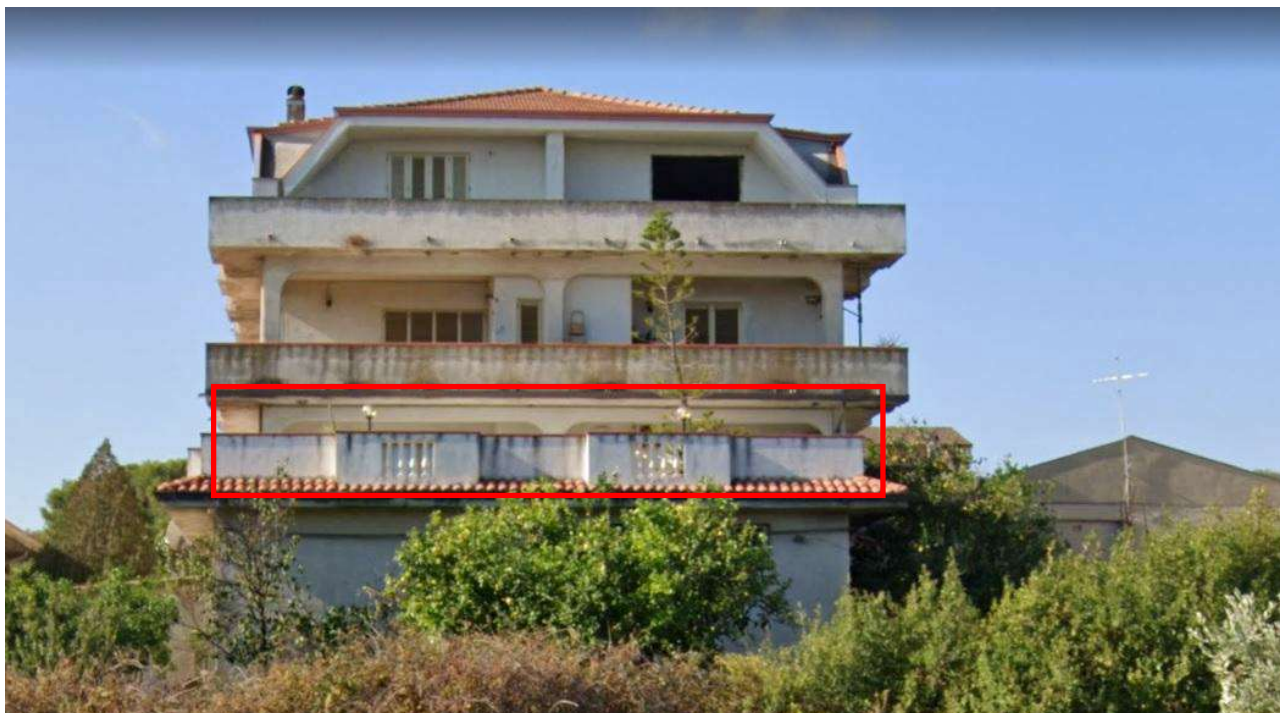
Foto del fabbricato visto dall'esterno.

Esso è caratterizzato da struttura portante in cemento armato del tipo a telaio ( pilastri – travi), solai in latero cemento, con fondazioni presumibilmente del tipo superficiale e solai in latero cemento. Le tamponature sono probabilmente de tipo tradizionale in laterizio. La copertura è a più falde del tipo mansardata realizzata con solai in latero cemento e manto costituito da tegole. Esternamente il fabbricato risulta intonacato e tinteggiato ma necessita di lavori di manutenzione straordinaria. L'accesso al fabbricato, è rivolto a Sud - Est ed avviene attraverso un'area di pertinenza del fabbricato delimitata da un muretto di cinta ed un cancello in ferro posto in corrispondenza dell'ingresso. Al piano primo si accede con scala esterna in cemento armato, mentre agli altri piani con scala interna sempre in cemento armato.

All'interno l'immobile si presenta in buon stato conservativo: è dotato di impianto elettrico sottotraccia ed è collegato alla rete fognante comunale. Gli infissi sia interni che sterni sono in alluminio. La pavimentazione è in ceramica così come le rifiniture dei servizi igienici. È composto da: cucina, sala da pranzo, soggiorno, tre camere da letto, uno studio, un ripostiglio e due servizi igienici, inoltre l'appartamento è dotato di una ampia terrazza vista mare e di balconi.

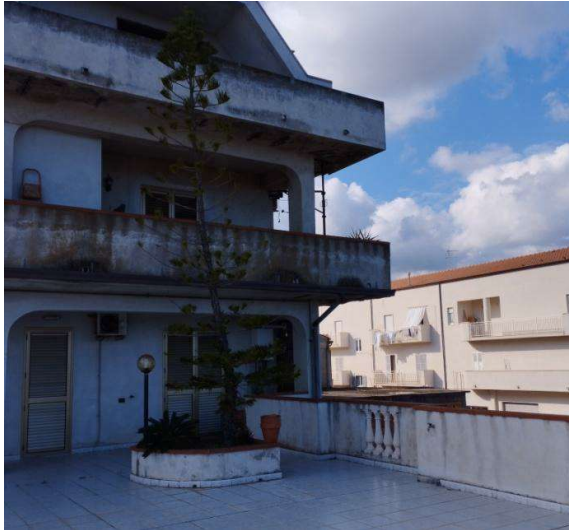
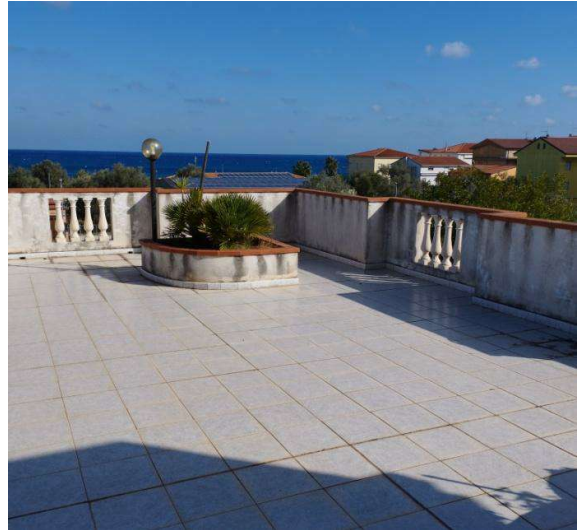
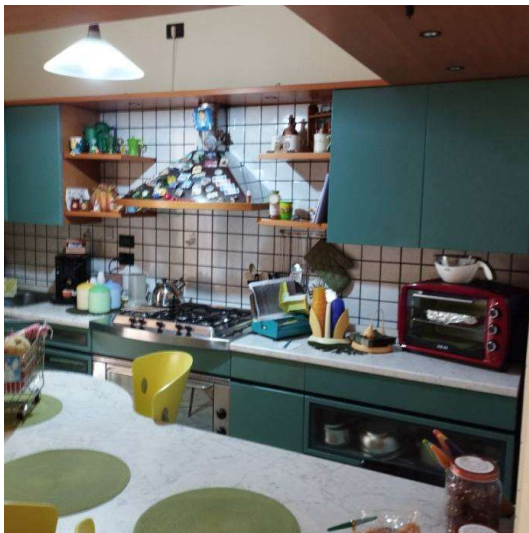
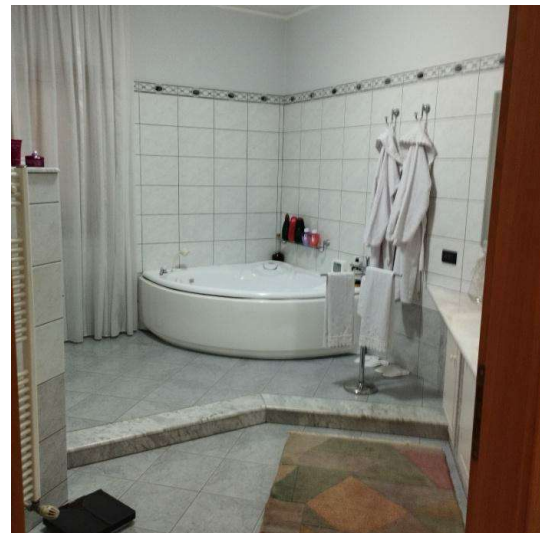
Foto interno dall'appartamento.

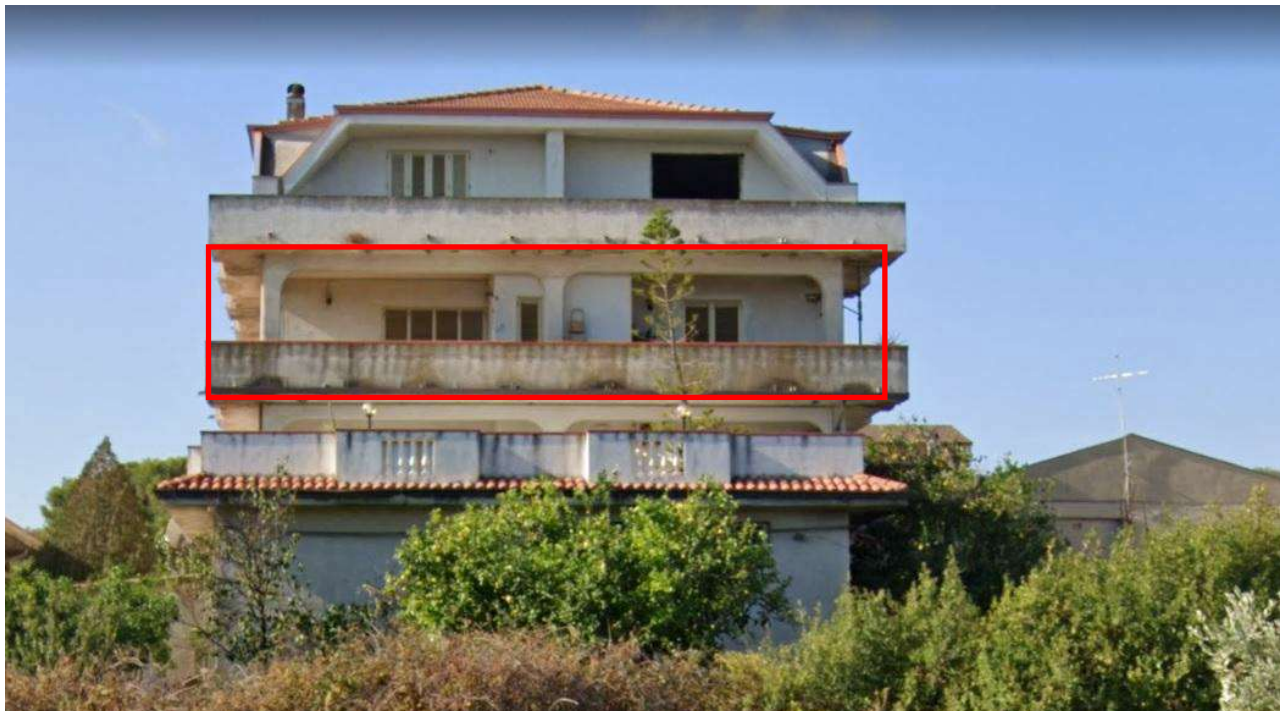
Foto del fabbricato visto dall'esterno.

Esso è caratterizzato da struttura portante in cemento armato del tipo a telaio ( pilastri – travi), solai in latero cemento, con fondazioni presumibilmente del tipo superficiale. Le tamponature sono probabilmente de tipo tradizionale in laterizio. La copertura è a più falde del tipo mansardata realizzata con solai in latero cemento e manto costituito da tegole. Esternamente il fabbricato risulta intonacato e tinteggiato ma necessita di lavori di manutenzione straordinaria. L'accesso al fabbricato, è rivolto a Sud - Est ed avviene attraverso un'area di pertinenza del fabbricato delimitata da un muretto di cinta ed un cancello in ferro posto in corrispondenza dell'ingresso. Al piano primo si accede con scala esterna in cemento armato, mentre agli altri piani con scala interna sempre in cemento armato.

All'interno l'immobile si presenta in buon stato conservativo: è dotato di impianto elettrico sottotraccia ed è collegato alla rete fognante comunale. Gli infissi sia interni che esterni sono in alluminio. La pavimentazione è in ceramica così come le rifiniture dei servizi igienici. È composto da: zona adibita a cucina e pranzo, soggiorno, due camere da letto, uno studio, due servizi igienici e due rispostigli, inoltre l'appartamento è dotato di una piccola terrazza vista mare e di ampi balconi.

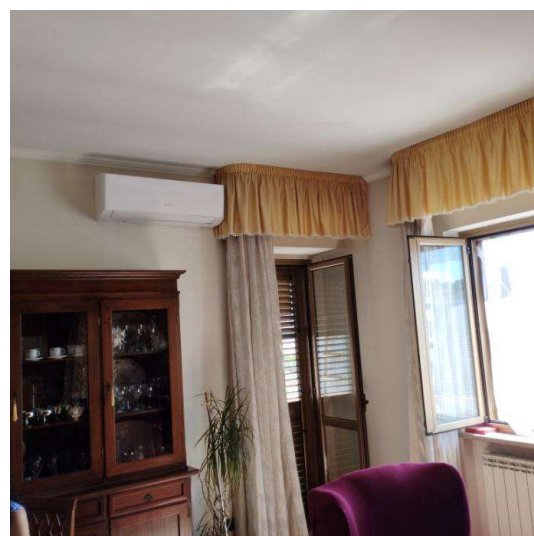
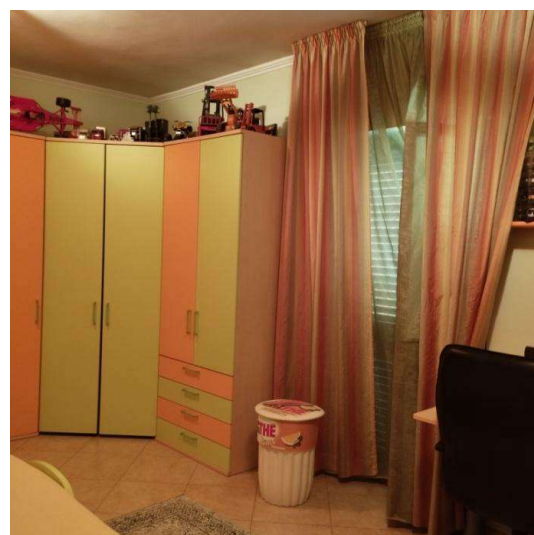
Foto interno dall'appartamento.

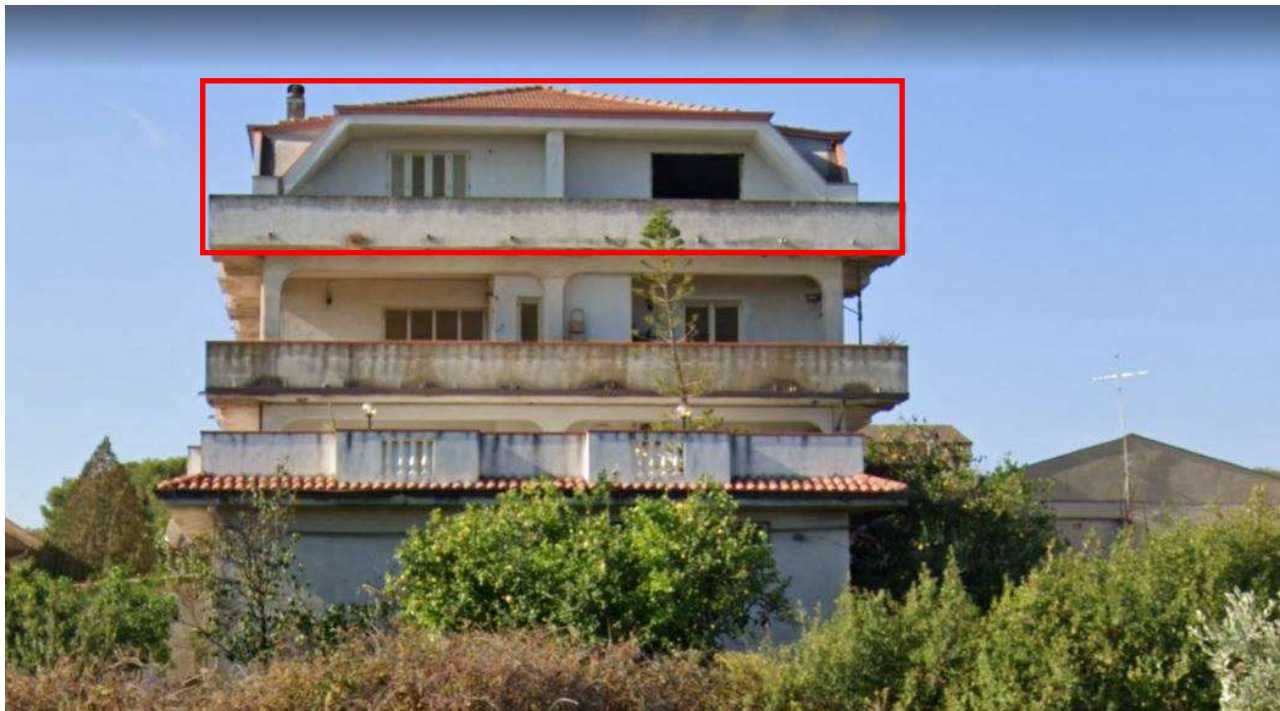
Foto del fabbricato visto dall'esterno.

Esso è caratterizzato da struttura portante in cemento armato del tipo a telaio ( pilastri – travi), solai in latero cemento, con fondazioni presumibilmente del tipo superficiale e solai in latero cemento. Le tamponature sono probabilmente de tipo tradizionale in laterizio. La copertura è a più falde del tipo mansardata realizzata con solai in latero cemento e manto costituito da tegole. Esternamente il fabbricato risulta intonacato e tinteggiato ma necessita di lavori di manutenzione straordinaria. L'accesso al fabbricato, è rivolto a Sud - Est ed avviene attraverso un'area di pertinenza del fabbricato delimitata da un muretto di cinta ed un cancello in ferro posto in corrispondenza dell'ingresso. Al piano primo si accede con scala esterna in cemento armato, mentre agli altri piani con scala interna sempre in cemento armato.

L'immobile è suddiviso in due zone separate entrambe con accesso diretto dal vano scale ed entrambe allo stato rustico: è stato realizzato solo lo scheletro portante e le tamponature esterne ed è privo di ogni rifinitura, tramezzi, intonaci, infissi interni ed esterni, e di impianti a norma.

L'immobile si presenta in pessimo stato conservativo.

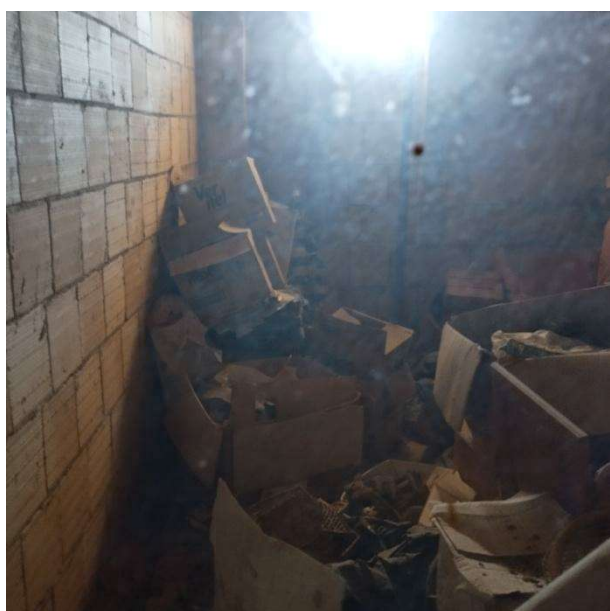
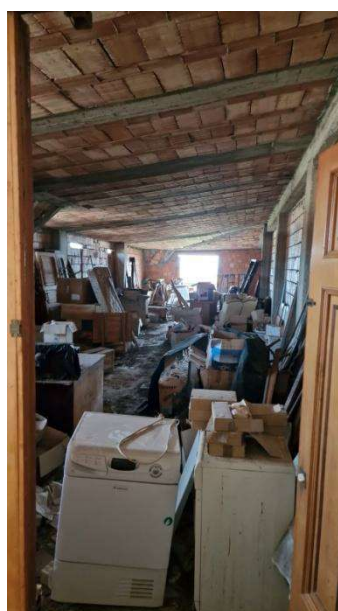
Foto interno dell'immobile.

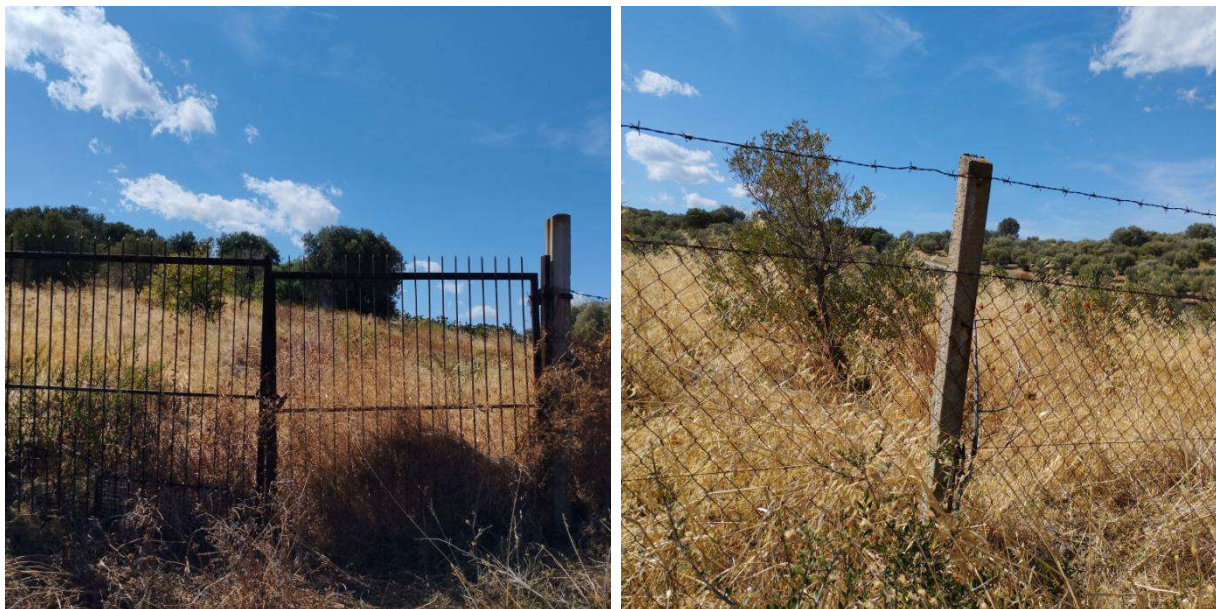
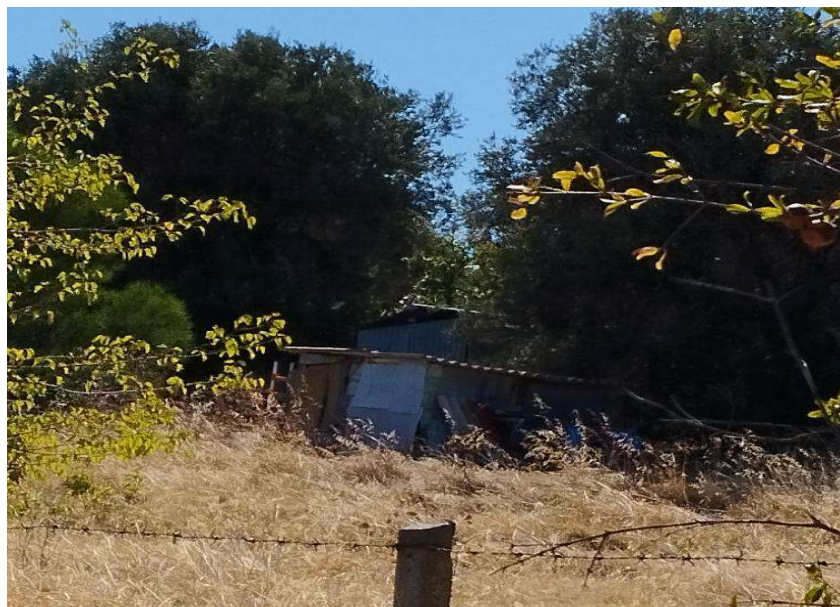
L'appezzamento di terreno, con giacitura in pendenza più o meno accentuata, è ubicato in località Torretta di Crurcoli. L'accesso al lotto avviene percorrendo una strada in terra battuta, con pendenza sfavorevole, in pessime condizioni di manutenzione, che rende difficile la percorribilità con normali automezzi. Lo stato dei luoghi è rappresentato da un terreno incolto, nel quale non è stato possibile accedere a causa della presenza di erba alta.

Foto dei terreni visto dall'esterno.

**Lo stato d'uso e di conservazione** risulta essere pessimo.
