PROCEDURA ESECUTIVA N.°72/2016

**RELAZIONE TECNICA D'UFFICIO
E ALLEGATI**

PROVINCIA: CATANZARO - COMUNE: LAMEZIA TERME - LOC. PRATO

Ing. G. Chirillo

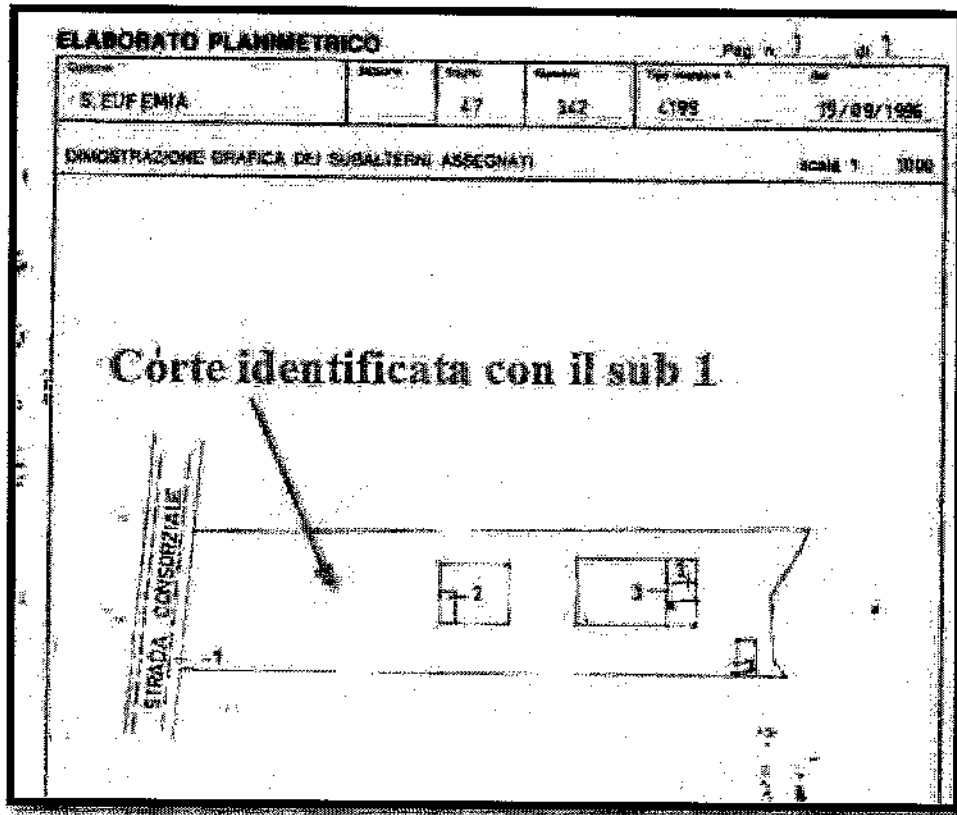
Fig. 4 - Stralcio elaborato planimetrico

n.°2) che dall'elaborato planimetrico rappresentato nella successiva figura
 n.°4, nel caso di specie rappresenta la corte comune ai sub 2 e 3.

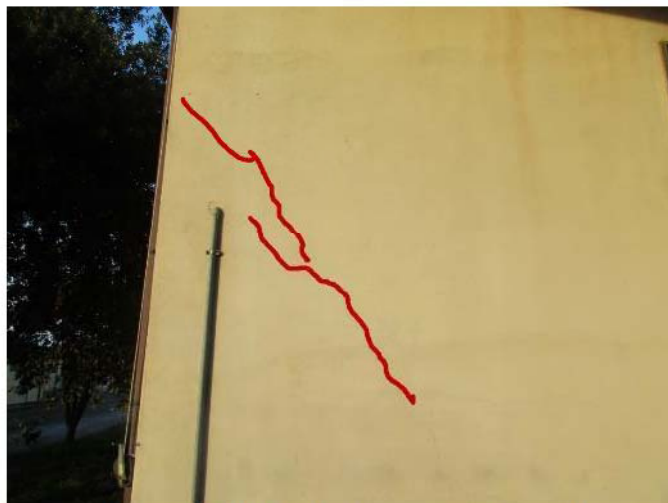
Foto n.1 – Stalla - Parete esterna – Lato sud

- Lesione obliqua sulla parete, interna, nord della stalla (Cfr. foto n. 13 e all. n. 1);
- Lesione obliqua sulla parete esterna (lato sud) della stalla (Cfr. foto n. 1 e all. n. 1);
- Lesioni verticali su quasi tutti i muretti orizzontali delimitanti i box (Cfr. foto nn. 14-15 e all. n. 1);
- Abbassamento del terreno in corrispondenza della parete est (Cfr. foto n. 16 e all. n. 1).

Si evidenzia che mentre le lesioni raffigurate nelle foto nn.1, 4, 8, 10, 12 e 13 a causa della loro piccola ampiezza sono al primo stadio, detto capillare, le altre, la cui ampiezza è maggiore, sono nella fase denominata capillare progredita (Cfr. foto nn. 2, 5, 6, 7, 9, 11 e 14).

A parere dello scrivente la causa delle descritte lesioni potrebbe essere il cedimento del terreno di fondazione dovuto alla copiosa pioggia caduta nel mese di ottobre c.a. ma per aver certezza di tale circostanza è necessaria l'esecuzione di prove geognostiche¹, sia in situ che in laboratorio, che richiedono tempi non brevi e un certo onere.

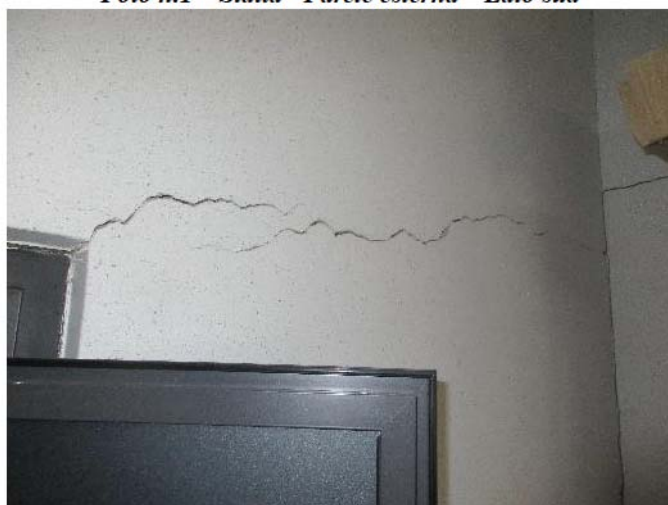
Foto n.2 – Locale ufficio - Parete ovest – Lato interno

- Lesioni orizzontali sulla parete ovest, esterna ed interna, del locale adibito ad ufficio (Cfr. foto nn.2-3-6-7-8-11 e all. n. 1);
- Lesioni orizzontali e oblique sulla parete nord del locale adibito ad ufficio (Cfr. foto nn.3-5 e all. n. 1);
- Lesioni orizzontali tra l’intradosso del solaio e la parete nord del locale adibito ad ufficio (Cfr. foto nn. 2-5 e all. n. 1);
- Lesione verticale presente sulla parete nord del locale adibito ad ufficio (Cfr. foto n. 4 e all. n. 1);
- Lesioni oblique sulle pareti est ed ovest del disimpegno (Cfr. foto nn. 9-10 e all. n. 1);
- Lesione verticale sulla parete interna (lato sud) della stalla (Cfr. foto n. 12 e all. n. 1);

Si precisa che le lesioni in fase capillare progredita, raffigurate nelle foto nn. 2, 5, 6, 7, 9, 11 e 14, devono essere costantemente monitorate dal possessore dell'immobile, al fine di verificare la loro progressione nel tempo, e si

suggerisce per l'effettuazione del controllo l'impiego di biffe o di estensimetri da applicarsi trasversalmente alla fessurazione in corrispondenza del suo ventre.
