TRIBUNALE DI LAMEZIA TERME

Oggetto: **CAUSA CIVILE ISCRITTA AL N. 80/2015**

Consulente Tecnico d'Ufficio: **ing. OTTAVIANO FERRIERI**, nato a

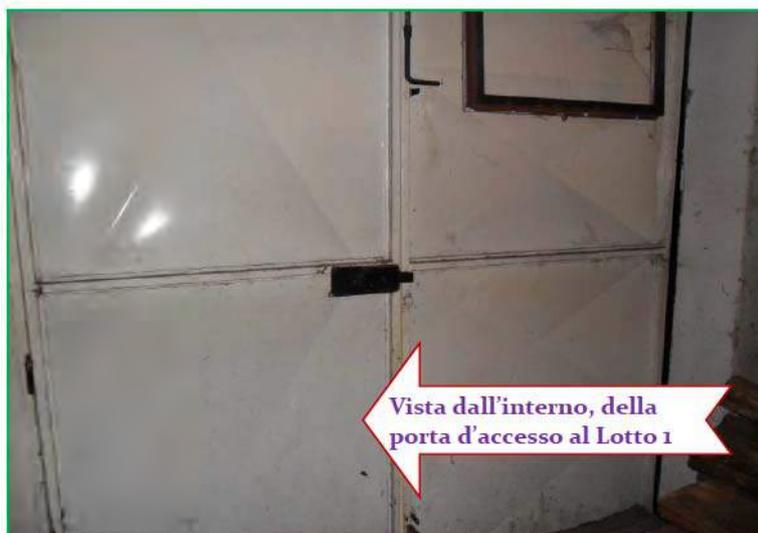
Lungo la parete Nord - Ovest,

ancora, è stato realizzato, abusivamente, un accesso che permette di praticare un piccolo locale, realizzato a ridosso del corpo scale – sub. 1 e che deve essere murato dall'acquirente sub-asta.

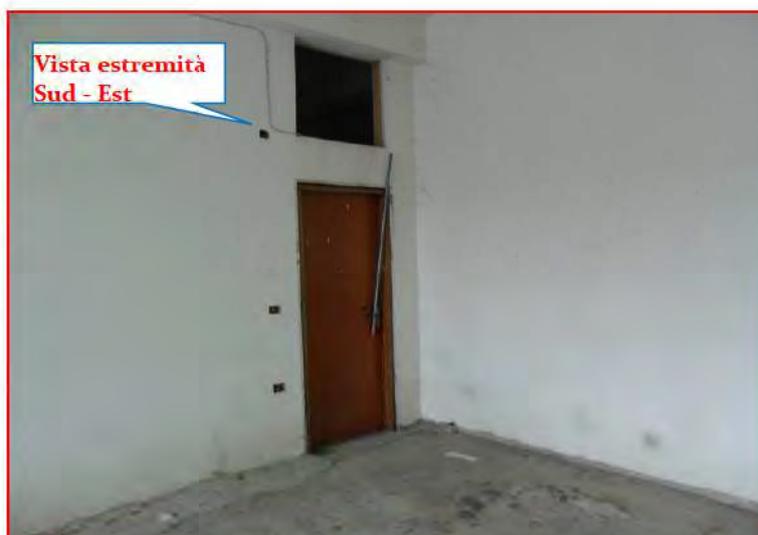
Il cespite è accessibile dal portone metallico, a due battenti, di

colore bianco,
collocato nella parte
centrale della
facciata Nord,
prospiciente la sede
stradale, e dalla porta
in legno tamburato,

che permette il collegamento con il vano scala.

Così come nel caso del Lotto 1, il varco tra la scala ed il locale in questione, non è previsto nell'elaborato progettuale a corredo della pratica urbanistica 309/86, pertanto, è da considerarsi illegittimo ed abusivo e come tale dovrà essere murato dall'acquirente sub-asta.

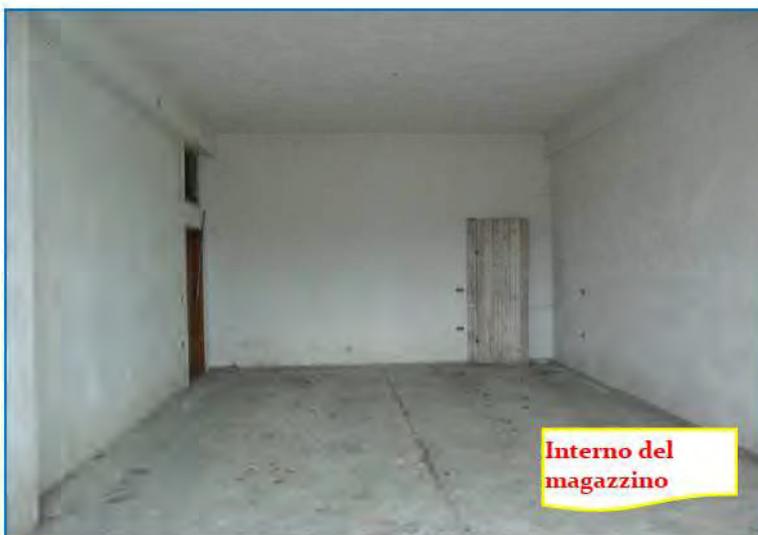
Non è presente alcun tipo di pavimentazione, ma solo il battuto di

cemento; le finiture di tipo civile, non presentano alcune deficienza, mentre non è stato individuato alcun impianto di riscaldamento.

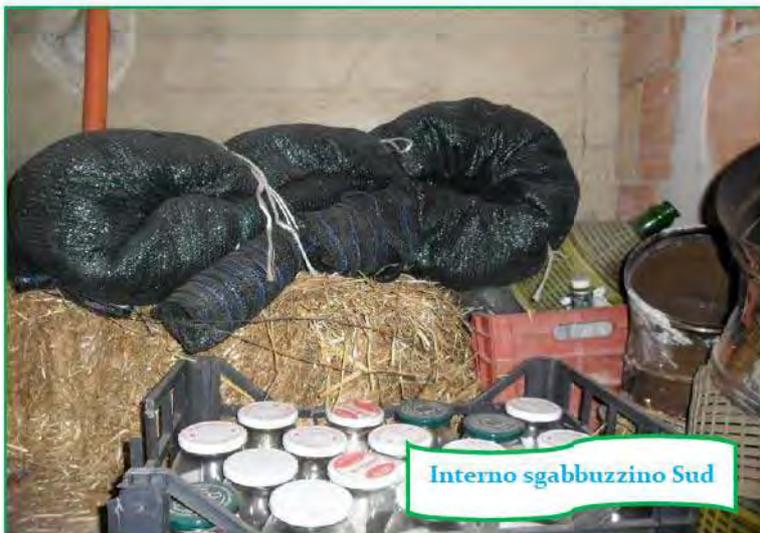
Per quanto riguarda il raffronto tra il rilievo e la planimetria catastale agli atti a firma dell'ing. XXXX datata

28/12/1993, veniva riscontrata l'assenza, su quest'ultima, del tramezzo sul versante Nord, posto a divisione con il ripostiglio e del deposito, lato Sud – Est.

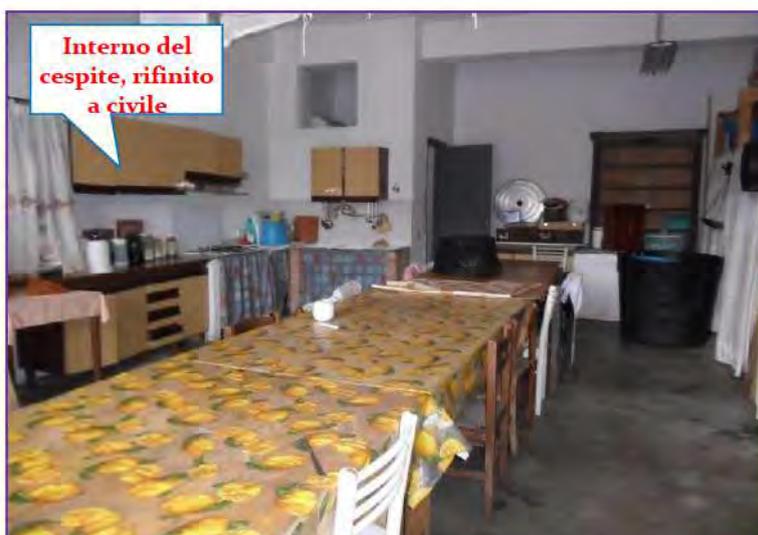
Solcato il portone d'ingresso, si perviene in un'ampia stanza, rifinita a civile; sul versante Sud è stato realizzato un piccolo angolo cucina, mentre, nell'estremità Sud – Ovest, un servizio igienico.

La pavimentazione è in cemento; le finiture di tipo civile, non presentano alcune deficienza.

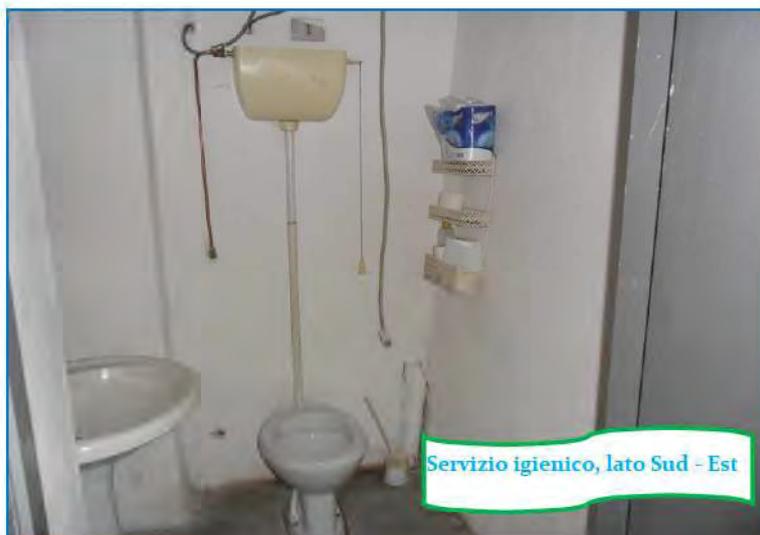
Relativamente al raffronto tra lo stato di fatto e la planimetria catastale, redatta dall'ing. XXXX, l'unica differenza riscontrata è attribuibile alla mancata indicazione sulla pianta di progetto, del servizio igienico realizzato nell'estremità Sud – Est

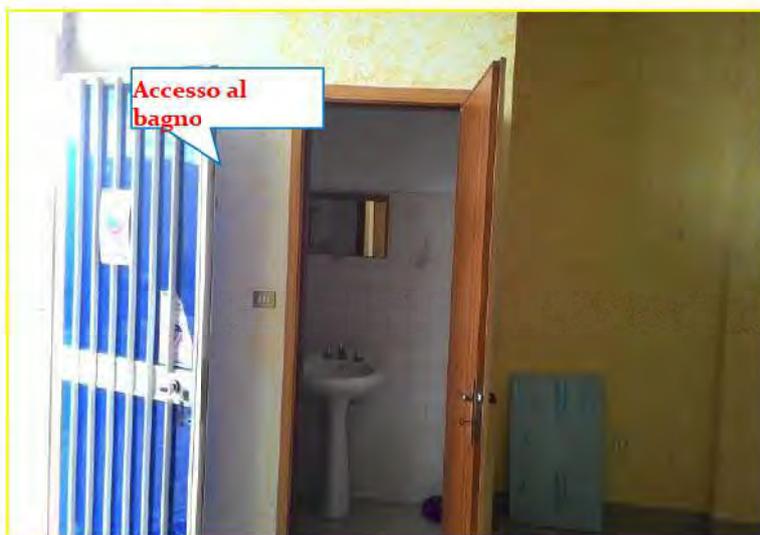
Gli impianti, sia quello elettrico che quello idraulico, sono stati giudicati funzionali; lo smaltimento delle

acque nere ed il convogliamento delle acque meteoriche avviene, a mezzo di adeguate tubazioni, alla fognatura comunale.

Il riscaldamento è garantito dalla presenza di elementi radianti, disposti all'interno dell'immobile.

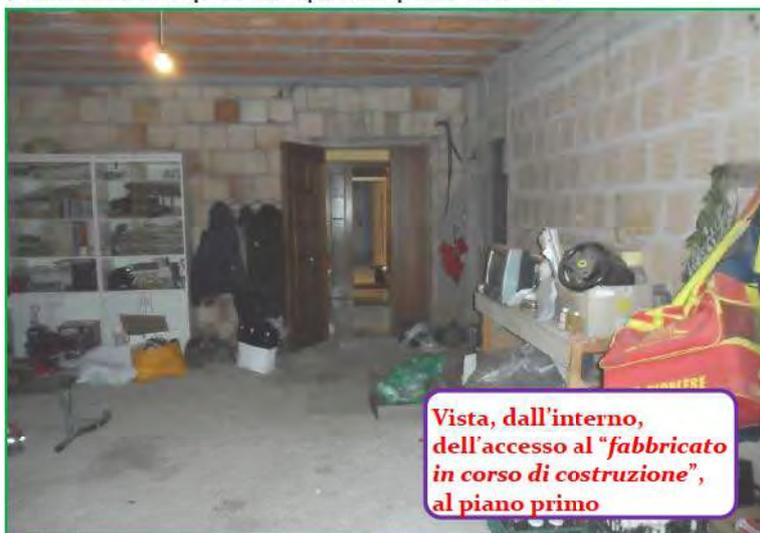
L'immobile,
così da come
è possibile
dedurre
anche dalla
categoria catastale, si presenta allo stato

rustico.

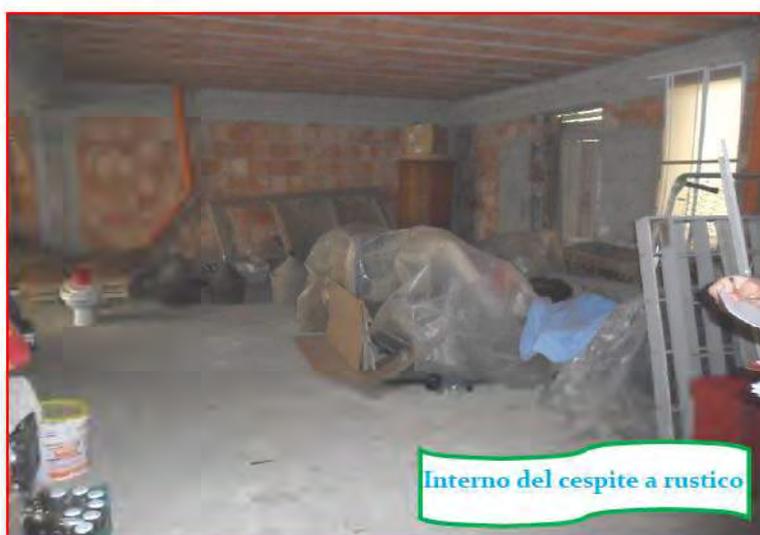
In considerazione dell'attuale stato, anche le varie

aperture che permettono di praticare i balconi posti nei versanti Nord e Sud, sono "tappate" con materiale ligneo e plastico.

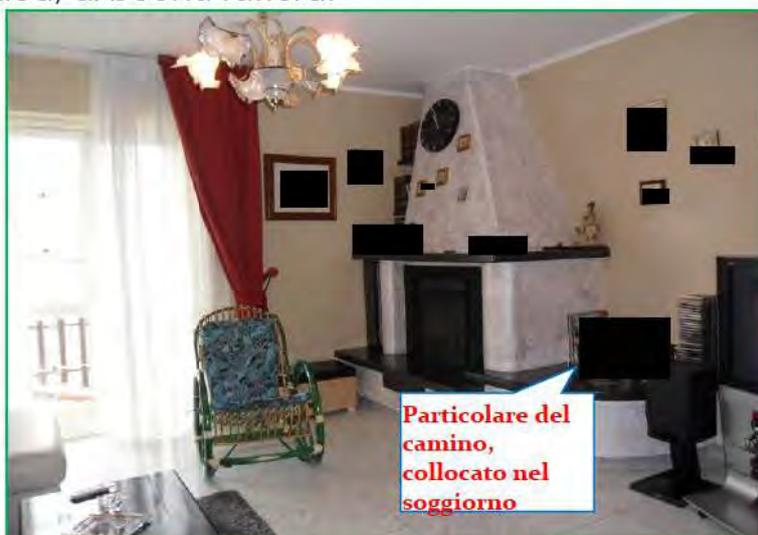
Inoltre, il lato Nord - Est, è posto ad una quota leggermente superiore al piano di calpestio del restante spazio; nello stesso

settore, ancora, è stata installata una stufa multiconbustibile, rifinita "a camino".

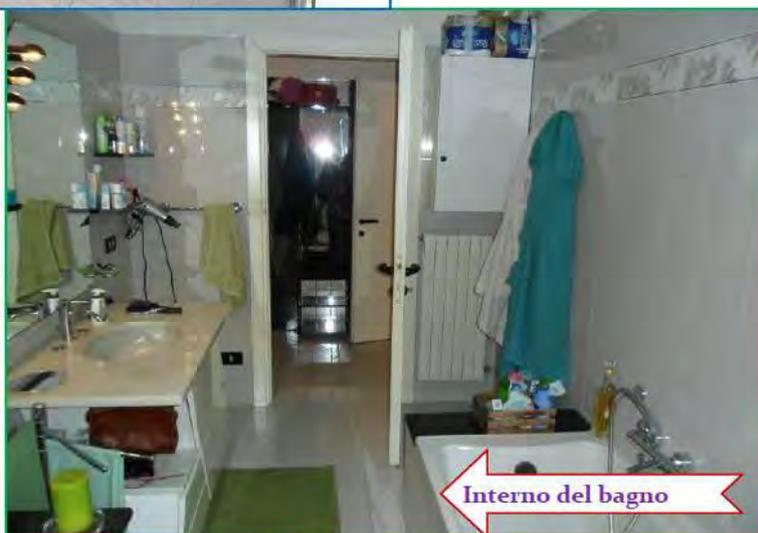
Gli infissi
esterni, in alluminio,
sono dotati di
persiane, di buona
fattura, mentre, le

porte interne sono in legno, di colore bianco, di buona qualità ed
ottimamente mantenute.

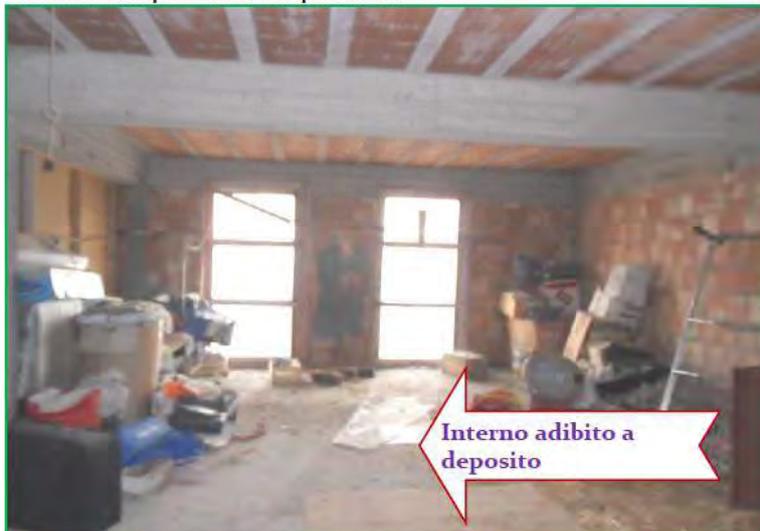
Solcato l'accesso si perviene in un unico grande ambiente; sul lato Nord – Ovest, a sinistra dell'uscio, è stato realizzato, mediante la messa in opera di pannelli in cartongesso, un piccolo locale, utilizzato Sul lato Sud – Ovest, ancora, è stato ricavato un ripiano in cui sono stati installati un lavabo, e delle

piccole scaffalature.

Le varie aperture, che consentono l'accesso ai balconi posti nei lati Nord e Sud, sono "tappate" con

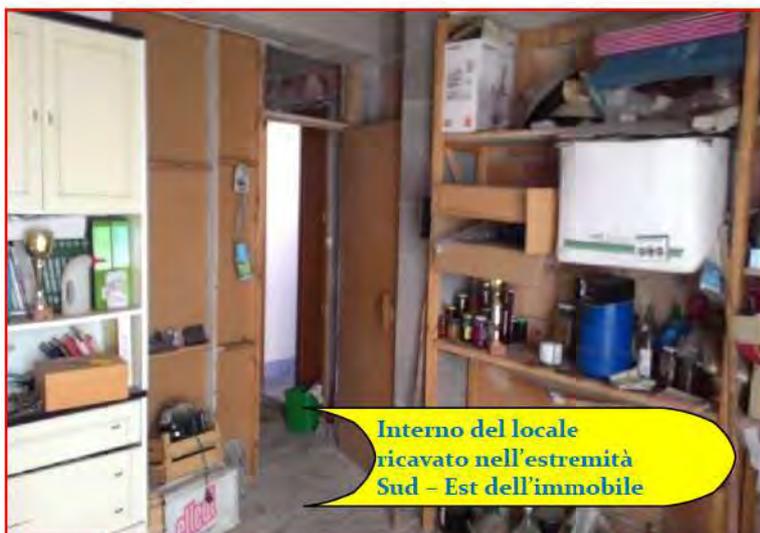
Non è presente alcun tipo di rivestimento, con i mattoni forati costituenti le pareti perimetrali, ben visibili, mentre, la pavimentazione è costituita essenzialmente dal solaio a grezzo.

L'impianto elettrico è parso funzionale, poiché i corpi illuminanti presenti all'interno del cespite, al momento del sopralluogo, erano

funzionanti; non è stato possibile, invece, constatare l'efficienza dell'impianto idrico, nonché del

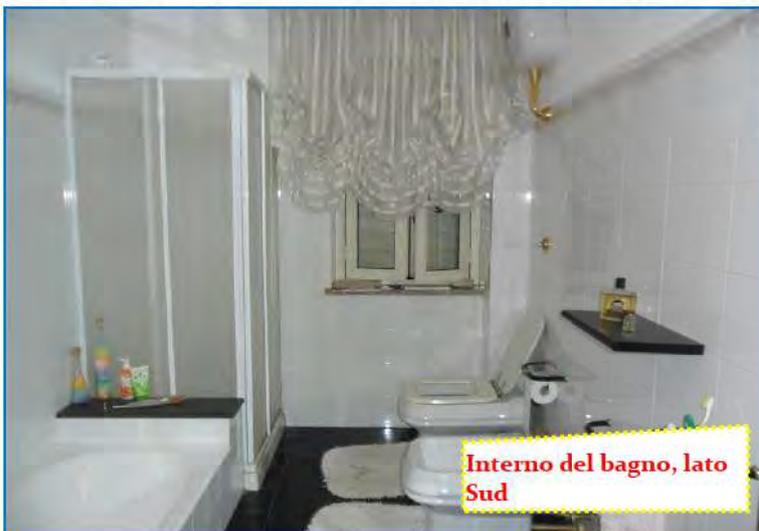
Il bagno propone una pavimentazione in piastrelle di ceramica, di colore scuro ed un rivestimento posto fino all'altezza di 2,00 metri,

sempre in piastrelle, ma di colore chiaro.

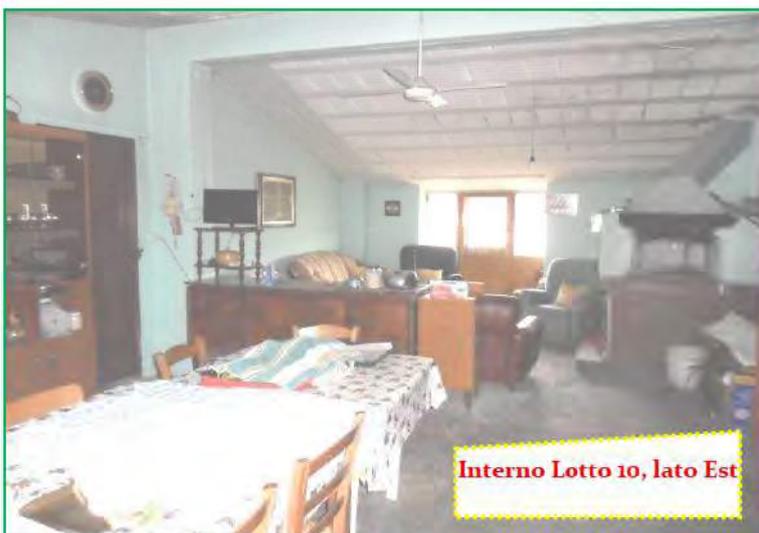
Il cespite esecutato è collocato nell'ala Ovest del terzo piano del fabbricato multipiano, è censito al catasto fabbricati del Comune di Cicala, **foglio di mappa N. 11, particella N. 819, sub. 11**, categoria "in corso di costruzione", Via Nazionale N. 17/B, piano 3, Interno 6, in testa al signorXXXX esecutato per la quota pari ad 1/1 **(vedi allegato D)**. Il cespite, è fruibile esclusivamente dal corpo scale che giunge al pianerottolo a livello; sul lato destro (rispetto chi sale), è collocata la porta d'ingresso, a

due battenti,
realizzata in legno, di
discreta fattura.

L'immobile costituisce
la zona mansarda
dell'edificio ed è
composto da due
macro locali a rustico.

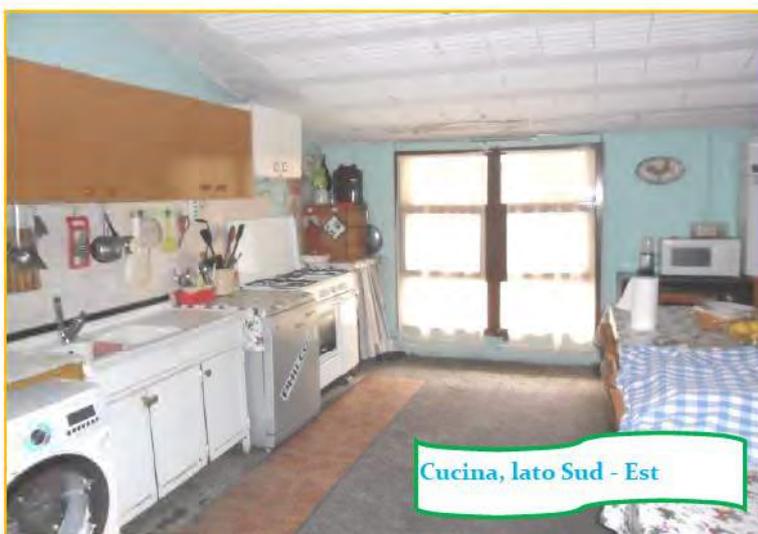
Le finiture,
infatti, riguardano
esclusivamente gli

intonaci delle pareti del primo "macro ambiente", mentre, il solaio di copertura ed il secondo "macro ambiente" sono privi di finiture; infine, il pavimento è costituito dal semplice battuto di cemento sul quale sono stati stesi dei teli o dei tappeti dozzinali.

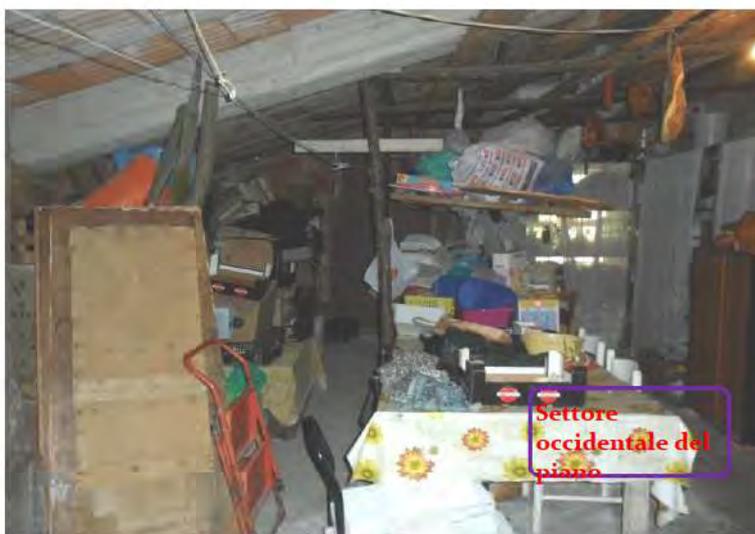
Detto locale, non è in alcun modo rifinito; infatti, sono visibili la pilastatura e le tamponature in mattoni forati.

In più, le varie

aperture, disposte all'interno di detto ambiente, sono "tappate" con materiale ligneo e plastico.

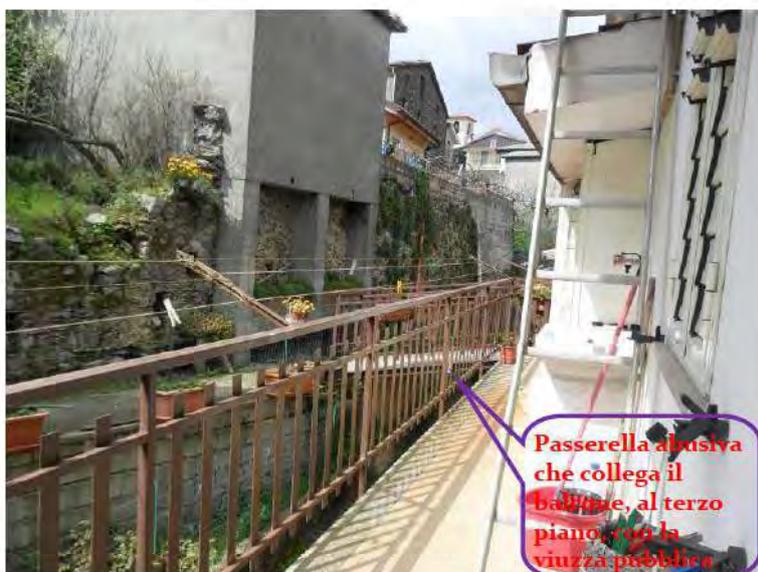
stradale e la passerella, quindi, permette

agevolmente di collegare l'edificio alla via pubblica.

Il problema

che tale passerella è abusiva, così come la realizzazione della porta che affaccia sul balcone, pertanto, l'acquirente sub-asta del lotto 10, dovrà murare la porta di affaccio ricavata sul balcone ed anettere la porzione di spazio derivato.

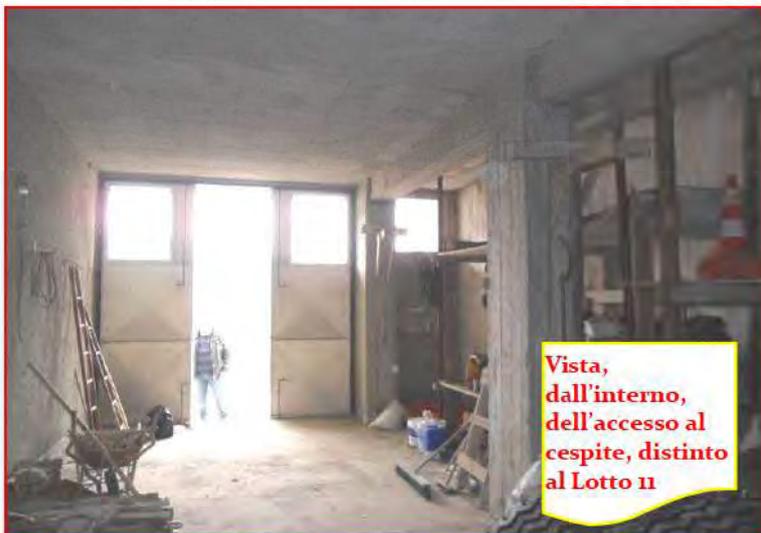
Vista,
dall'interno,
dell'accesso al
cespite, distinto
al Lotto 11

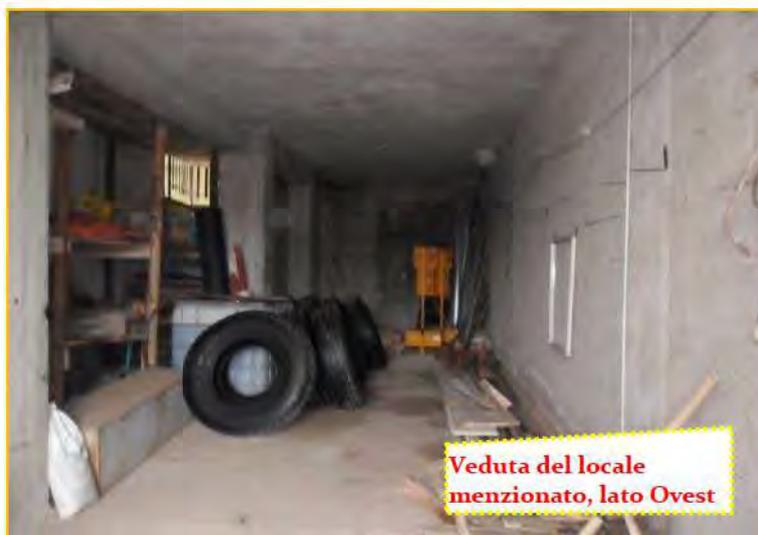
L'immobile, che si propone come un unico locale, si trova
completamente allo stato rustico; ancora, lo stesso versa in uno pessimo
stato di conservazione, sebbene sia utilizzato come deposito di materiale
edile.

Nell'estremità Nord-Ovest, è presente un'apertura corredata da ringhiera metallica, prospiciente il balcone del piano primo dell'immobile posto in aderenza a quello

investigato, e distinto alla particella 819, anch'esso esecutato.

Le pareti Nord ed Est, presentano finiture a civile, seppur versanti in un pessimo stato di conservazione; le restanti porzioni delle pareti, altresì, presentano esclusivamente l'intonaco a grezzo.

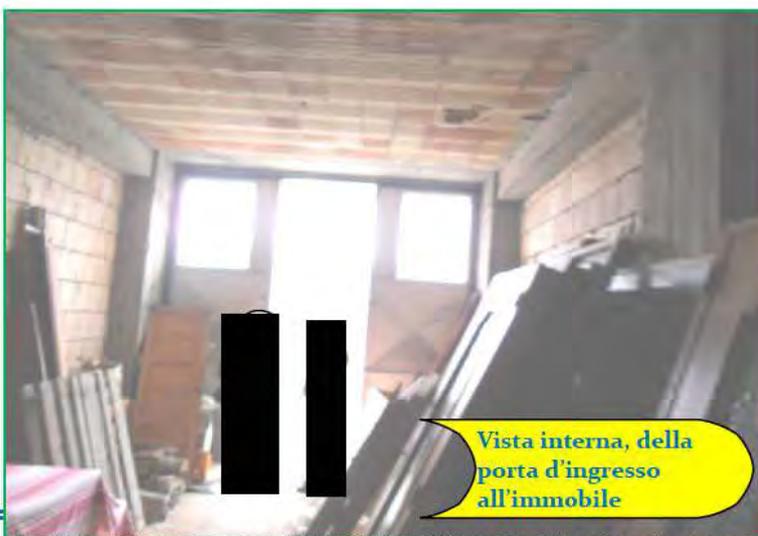
Vista interna, della porta d'ingresso all'immobile

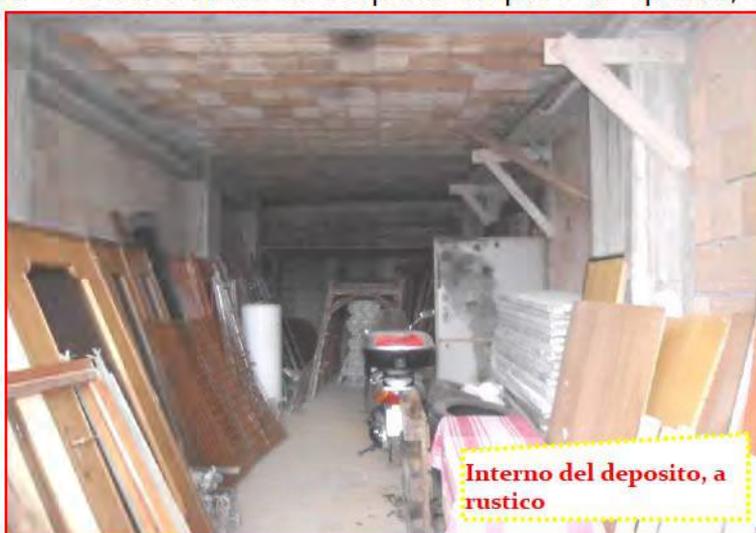
Il cespite si propone come un unico ambiente, allo stato rustico, e versante in condizioni manutentive precarie.

Nell'estremità Sud – Ovest è stato accorpato un piccolo spazio, e mediante una porta il cespite in esame è stato messo in collegamento con il sub. 4.

Tale opera è da ritenersi abusiva;

pertanto l'acquirente sub-asta dovrà necessariamente ripristinare lo stato originario dei luoghi.

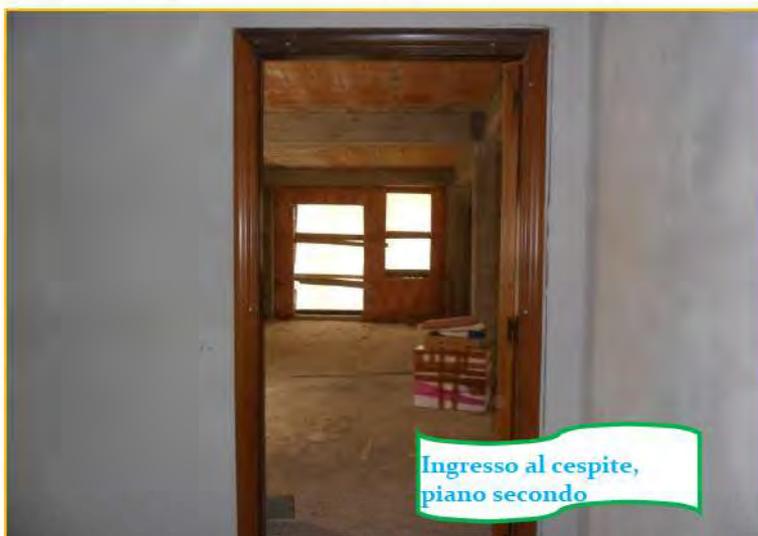
come detto, si propone allo stato rustico; non è presente alcun tipo di finitura, così come la pavimentazione, costituita dal solo battuto di cemento.

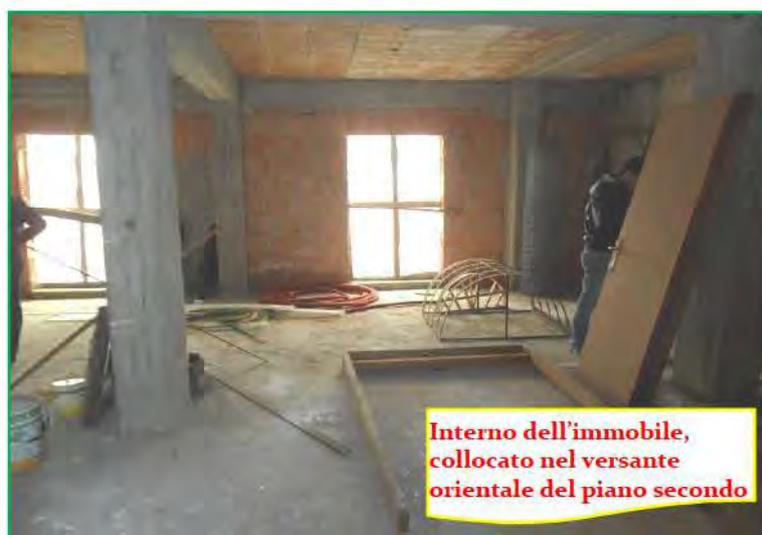
La
pavimentazione è
assente e l'assito è
costituito dal solo
battuto di cemento.

Non è

presente alcun tipo di impianto e l'acquirente sub-asta dovrà provvedere, a sue cure e spese, all'eventuale sezionamento delle predisposizioni ed all'allaccio delle nuove utenze.

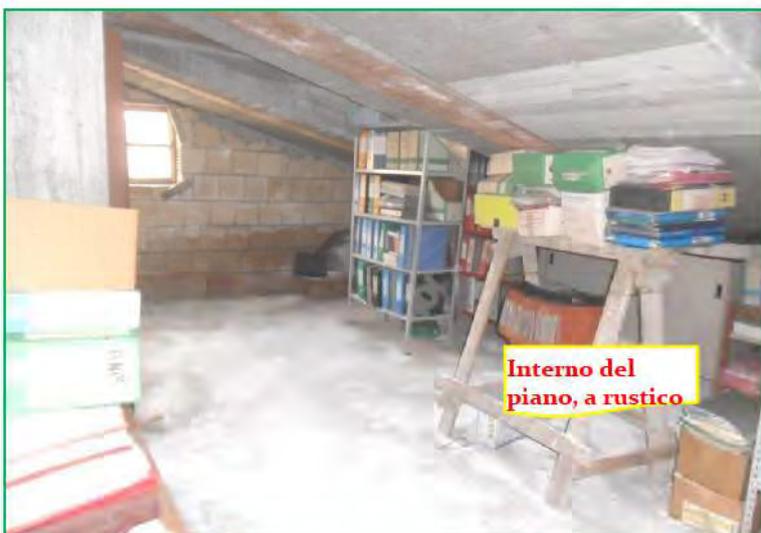
Lo spazio interno, molto ampio, si trova allo stato rustico; sono, infatti, visibili sia la struttura portante dell'edificio in cemento armato, sia le tamponature in mattoni, che le varie predisposizioni dell'impianto elettrico ed idrico.

Il sottoscritto non ha avuto modo di accertare lo stato degli impianti vista la natura a grezzo dell'intero lotto;

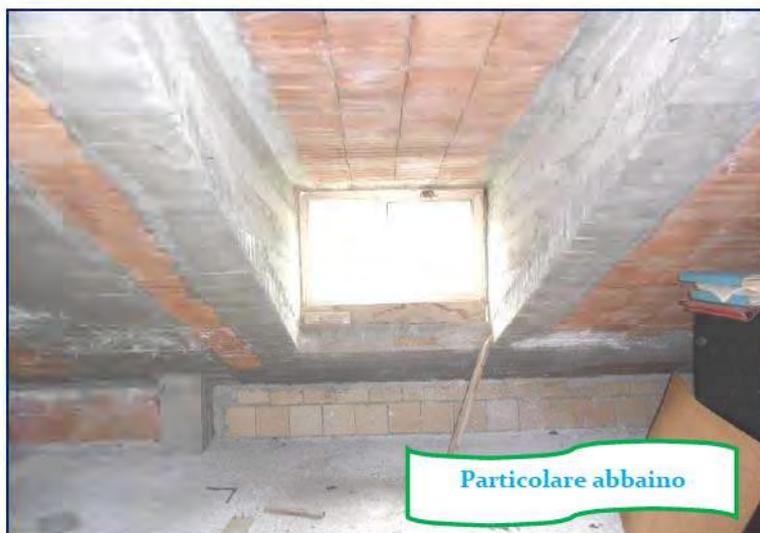
Non è presente alcuna rifinitura e la stessa pavimentazione è costituita dal semplice battuto di cemento.

L'illuminazione naturale è consentita dai diversi abbaini realizzati su entrambe le falde del tetto.

Le varie aperture che consentono l'accesso ai balconi posti nei lati Nord e Sud, sono schermate con materiale ligneo e plastico che denotano lo stato di precarietà e di incompletezza del livello.

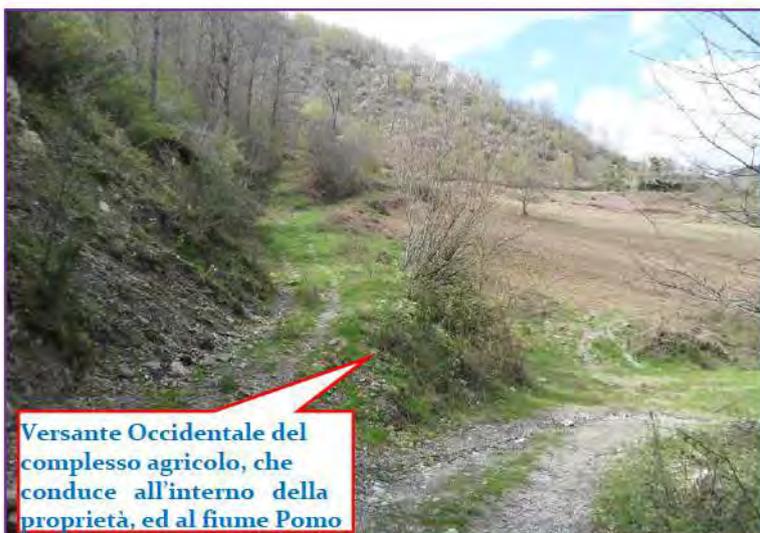
totalmente delimitata dalle ditte confinanti, con della recinzione in rete metallica, ancorata a dei paletti di legno.

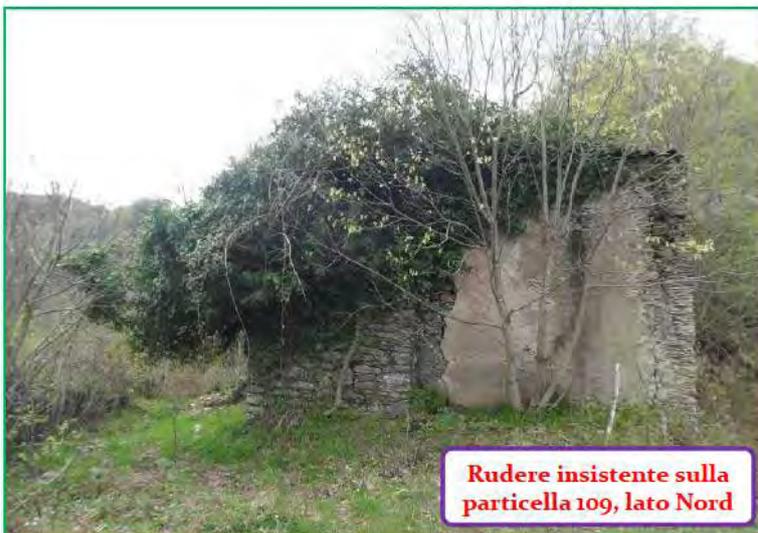
Il corpo di fabbrica, ancora, realizzato in muratura e pietrame, e

con coperture in
coppi, risulta del tutto
inagibile; il manto di
copertura,

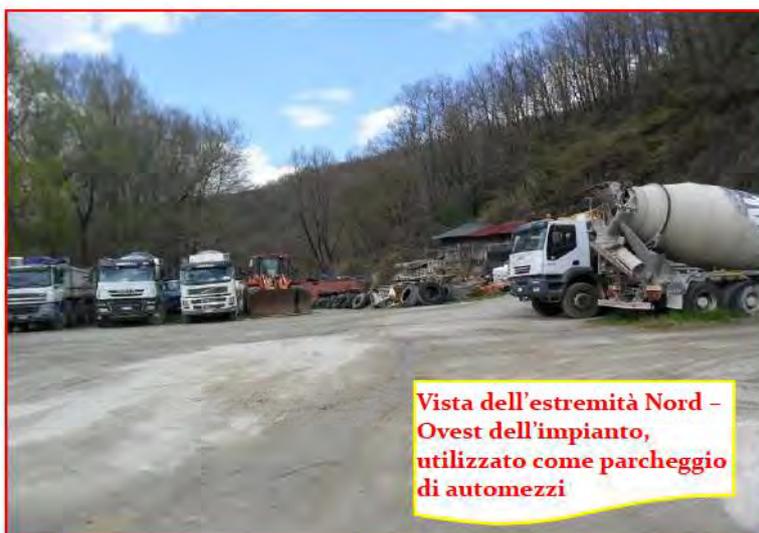
Ciò premesso, si procede alla descrizione dei cespiti eseguiti che, come detto, constano in terreni agricoli, che risultano parte integrante di un complesso immobiliare, ospitante un impianto di frantumazione di inerti, ubicato in Località Vicario, in prossimità della Zona Industriale del Comune dell'entroterra catanzarese.

I cespiti pignorati, nel dettaglio, sono posizionati sia nella parte centrale dell'impianto e sia nel settore Nord - Ovest dello stesso.

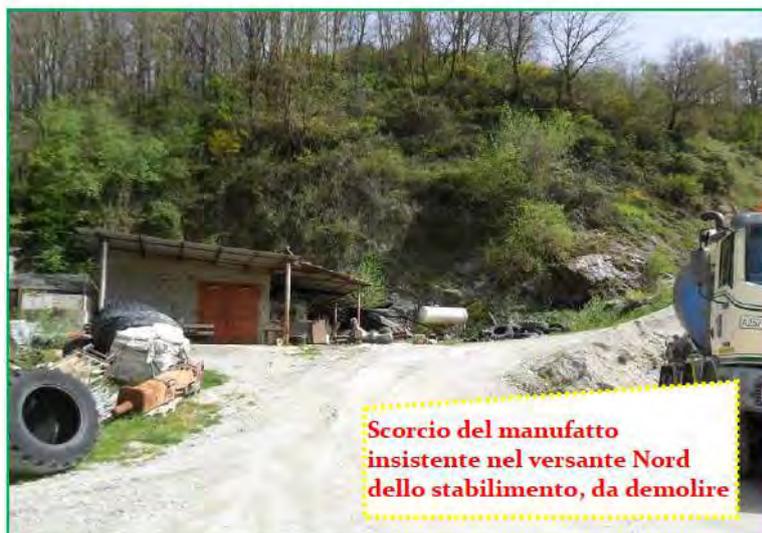
Fortunatamente, nel caso in esame, insistono due stradelle catastali che attraversano il fondo il senso longitudinale e che permettono di collegare tutti i suoli pignorati, anche le porzioni che occupano il versante Nord-Ovest.

E' pur vero che la ditta ha realizzato alcuni manufatti su porzione delle suddette stradelle, ma è evidente che deve
