## Consulenza Tecnica Estimativa Procedura 21/2023

TRIBUNALE DI LAMEZIA TERME  
G.E. Dr.ssa Alessia lavazzo

Procedura esecutiva iscritta al n. **21/2023 R.E.**  
promossa da

## RAPPORTO DI VALUTAZIONE

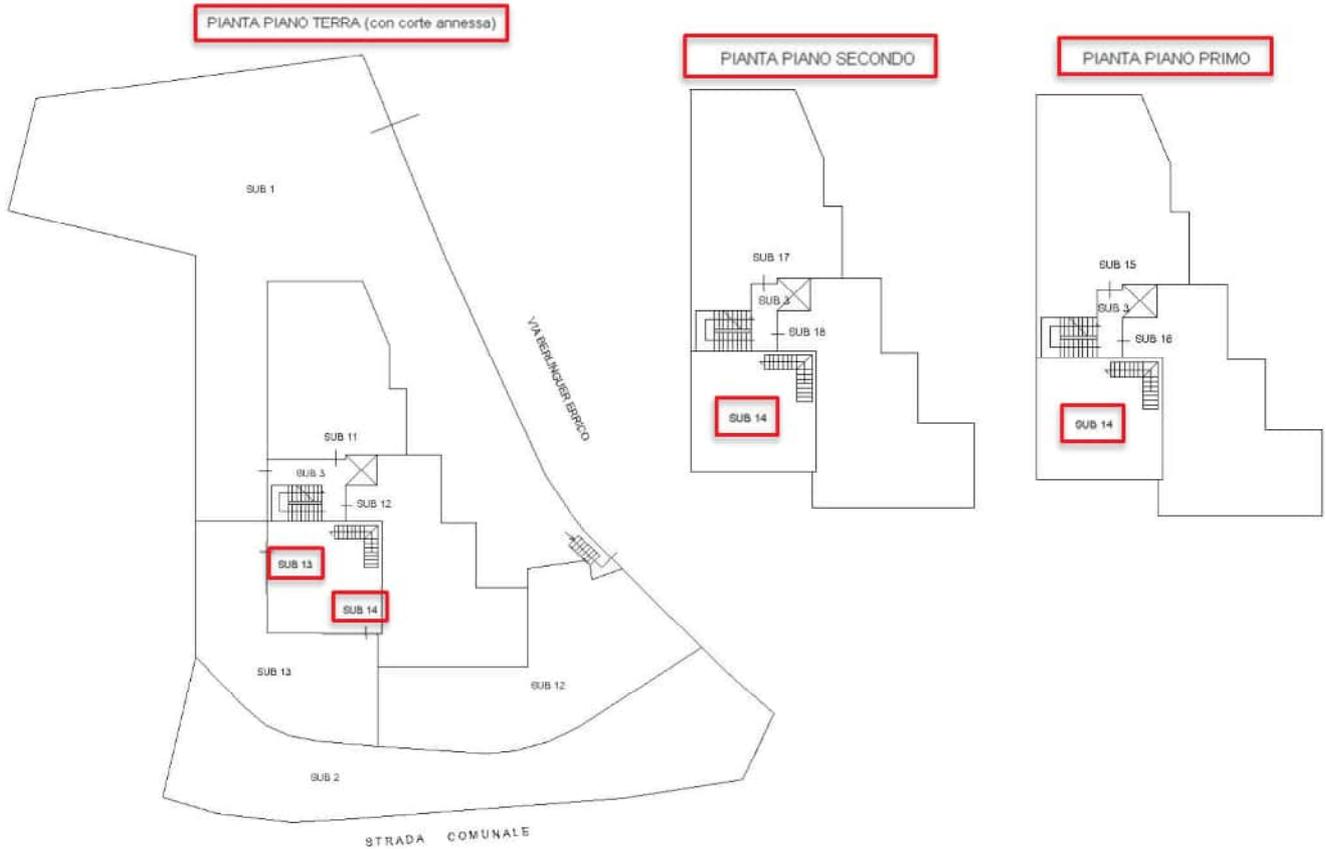
Elaborato Planimetrico: Rappresentazione stato attuale dei Subalterni

Il bene staggito "B", come da elaborato planimetrico riportato a pag. 22 (cfr. Allegato F n.8), appartiene ad un **fabbricato di maggiore consistenza** (suddiviso in tre unità abitative distinte alle lettere "A", "B" e "C") che ospita magazzini e garages al piano terra ed al piano seminterrato S1:

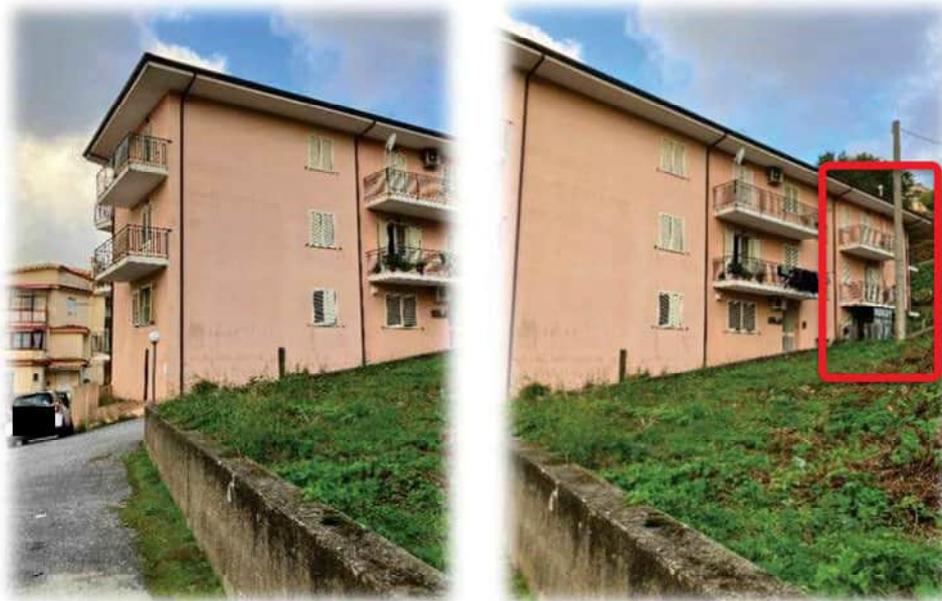
Il fabbricato è stato realizzato con struttura portante in cemento armato, con solai in latero cemento a nervature parallele. La muratura di tamponamento è a sua volta in laterizi a cassa vuota e le tramezzature interne in laterizi in foglio posti a coltello. Le superfici interne ed esterne sono ad intonaco civile mentre la copertura del sottotetto è realizzata con struttura portante in ferro, efficacemente ancorata alla struttura principale e manto di copertura in tegole di cotto tradizionali tipo "portoghesi":

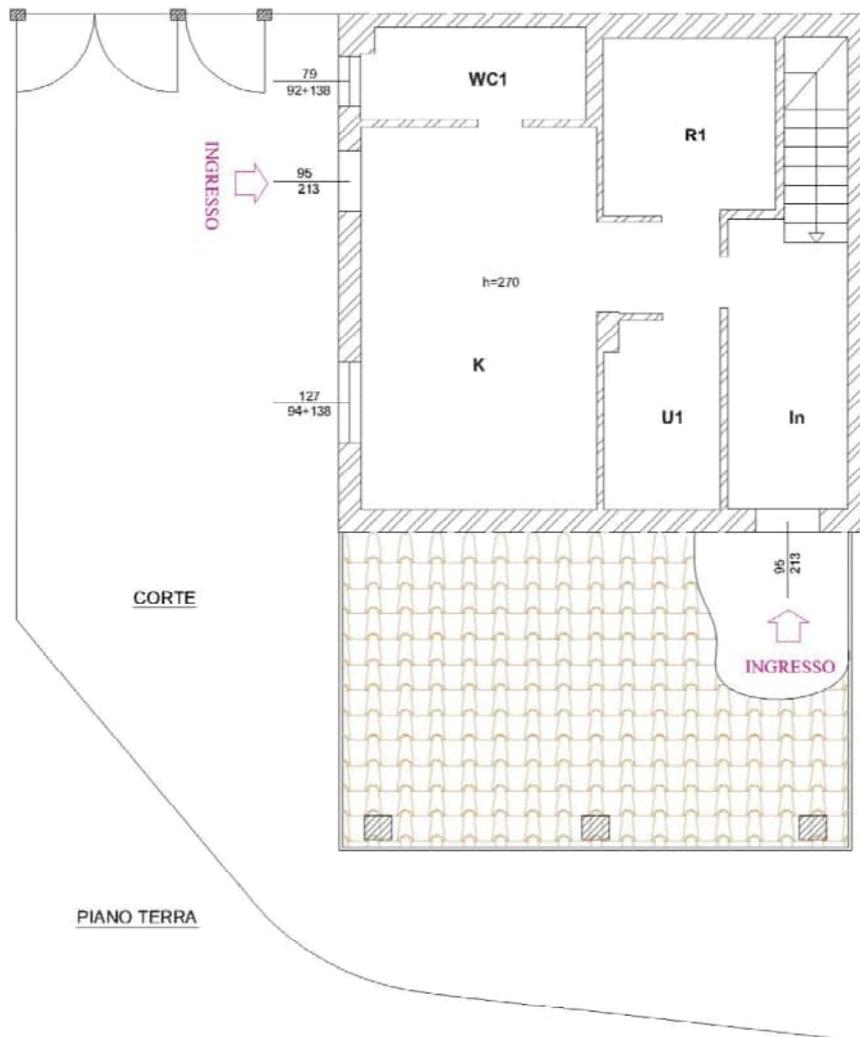
Il piano terra (P.T.) attualmente è composto da ampia cucina/soggiorno (K), locale ad uso postazione ufficio (U1), ripostiglio (R1), bagno (WC1) e corridoio ingresso (In):

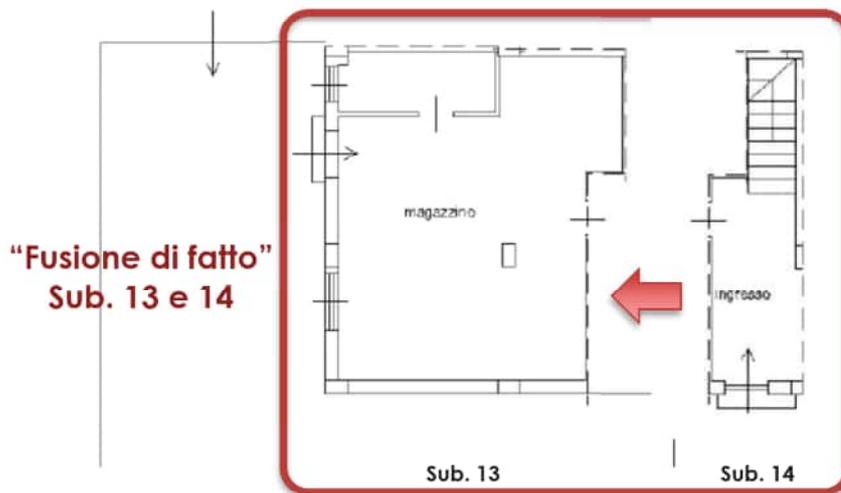
PIANTA PIANO TERRA (h=2,70 m)

Tale "assorbimento" ha permesso di implementare, al Piano Terra, ulteriori vani ed accessori oltre al solo corridoio d'ingresso (**In**) migliorandone sensibilmente la vivibilità nell'ottica di una sensibile ottimizzazione degli spazi (cfr. Allegato I n.1-6).

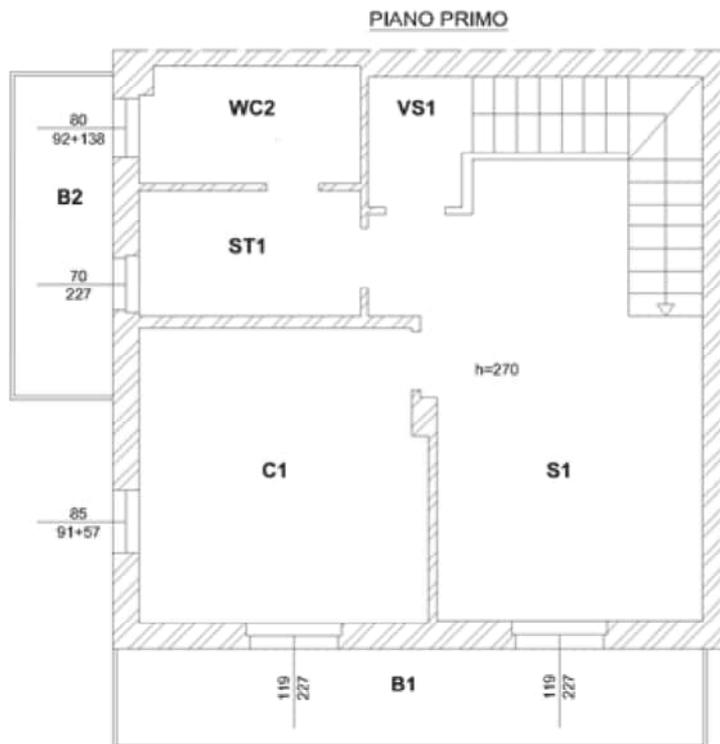
Il primo piano (secondo fuori terra), raggiungibile come già anticipato per mezzo di un vano scala interno (**VS1**):

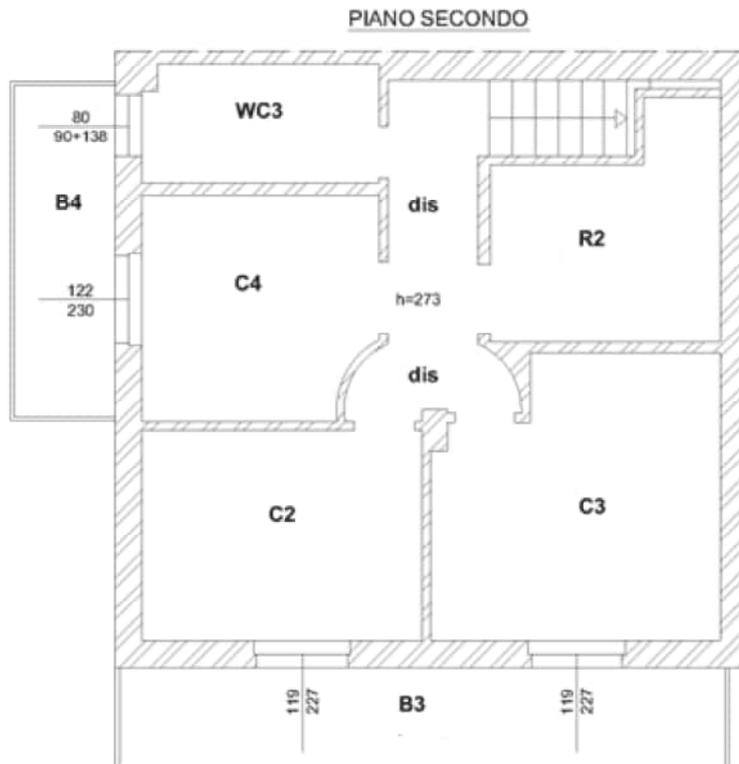
è composto da n.3 camere da letto (**C2, C3 e C4**), bagno (**WC3**), ripostiglio/guardaroba (**R2**), disimpegno/corridoio (**dis**) e n.2 balconi (**B3 e B4**).

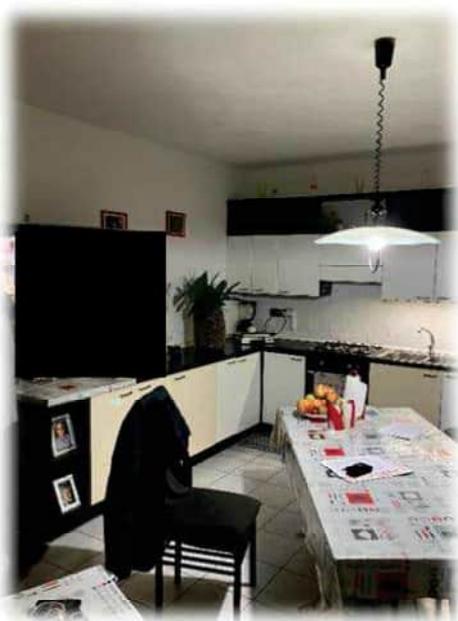
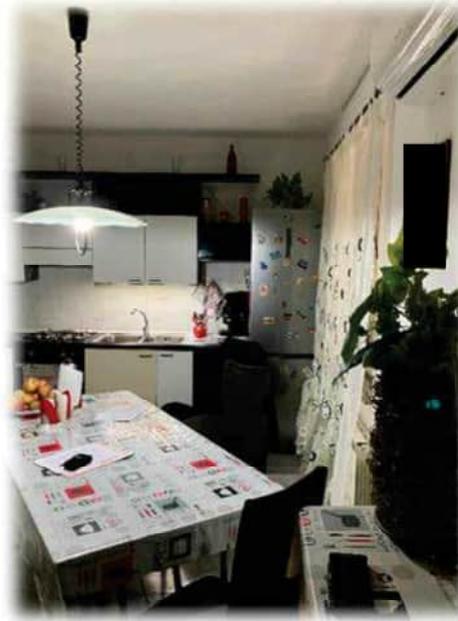
L'accesso al bene staggito avviene attraverso due possibili ingressi dotati entrambi di identici portoncini blindati, in ottimo stato di conservazione, rifiniti con un pannello in legno di color wengé e dotati di maniglia di colore ottone (cfr. foto n.11 e 24 Allegato A): il primo ingresso è posto sul prospetto SO (maggiormente utilizzato) mentre l'altro sul prospetto SE dell'edificio. L'ampia cucina (**K**) ha una superficie utile di 24.73 metri quadrati c.a. per un'altezza interna di 2.70 metri alla quale si accede direttamente dal portone d'ingresso lato SO:

Il vano in esame, si presenta in buono stato di conservazione e manutenzione sia per quanto riguarda lo stato della muratura

interna delle pareti che per la pavimentazione realizzata, così come tutto il resto dell'appartamento de quo, con piastrelle in gres di colore bianco con venature grigie dall'effetto marmoreo. L'intero perimetro è tinteggiato con idropittura di colore bianco, così come il soffitto, protetto da battiscopa di pari finitura, materiale e colore del pavimento. Non è stato rilevato, a tal proposito, alcun punto deteriorato da muffe, infiltrazioni d'acqua o parziali distaccamenti della pittura/muratura (cfr. foto n.7-12 Allegato A).

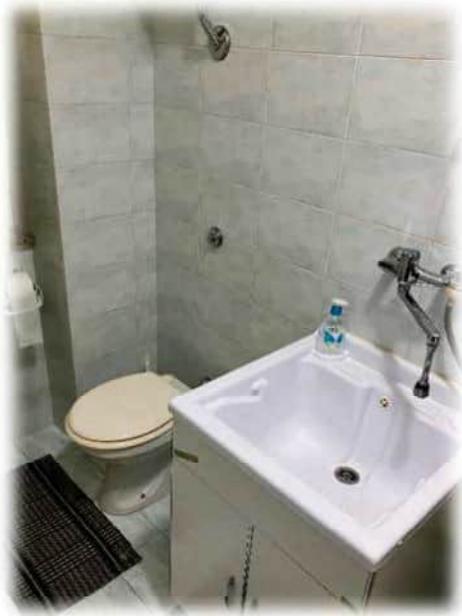
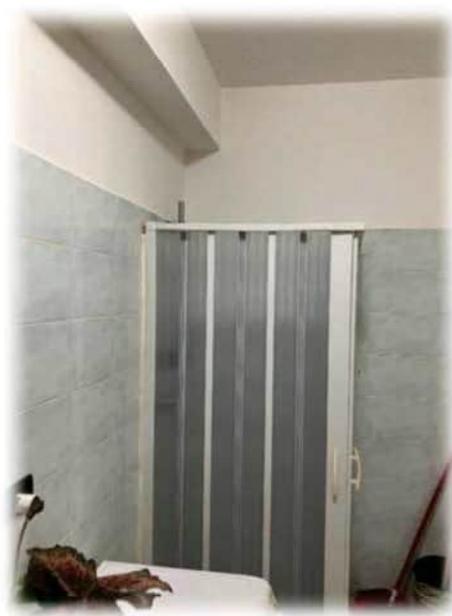
Il bagno (**WC1**) ha una superficie utile di 4.97 metri quadrati c.a. per un'altezza interna di 2.70 metri (cfr. foto n.19-23 Allegato A) e risulta tinteggiato in maniera coerente a quanto rilevato nella cucina ad esso contigua.

Esso presenta un rivestimento in gres traslucido di colore verde tenue posato fino un'altezza di c.a. 2.00 metri ed è costituito da sanitari in ceramica di colore bianco, di seguito elencati, ed accessori color acciaio cromato:

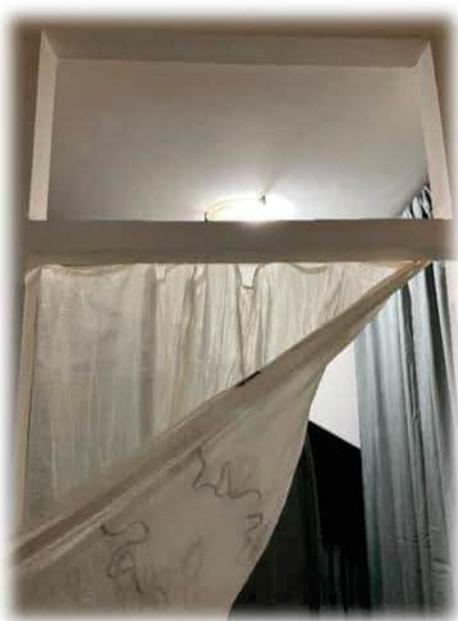
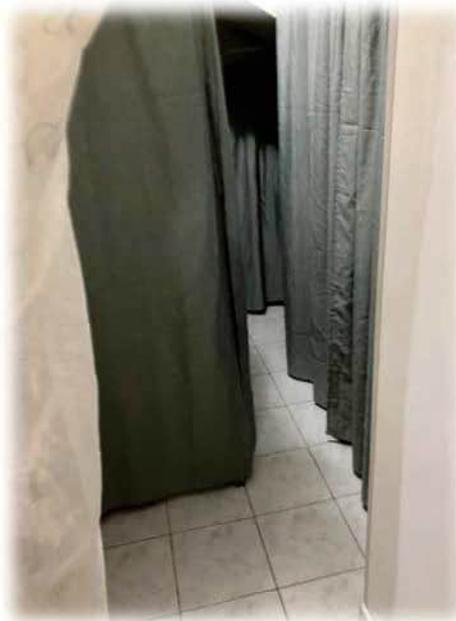
Il ripostiglio (R1) ha una superficie utile di 7.40 metri quadrati c.a. per un'altezza interna di 2.70 metri e risulta adiacente il bagno (WC) prima rappresentato.

Il vano in esame, si presenta in buono stato di conservazione e manutenzione sia per quanto riguarda lo stato della muratura interna delle pareti che per la pavimentazione realizzata, anche in tal caso gres di colore bianco con venature di color grigio dall'effetto marmoreo:

L'intero perimetro è tinteggiato con idropittura di colore bianco, così come il soffitto, protetto da battiscopa in gres di uguale finitura, materiale e colore del pavimento. Non è stato rilevato, a tal proposito, alcun punto deteriorato da muffe, infiltrazioni d'acqua o parziali distaccamenti della pittura/muratura (cfr. foto n.13-15 Allegato A).

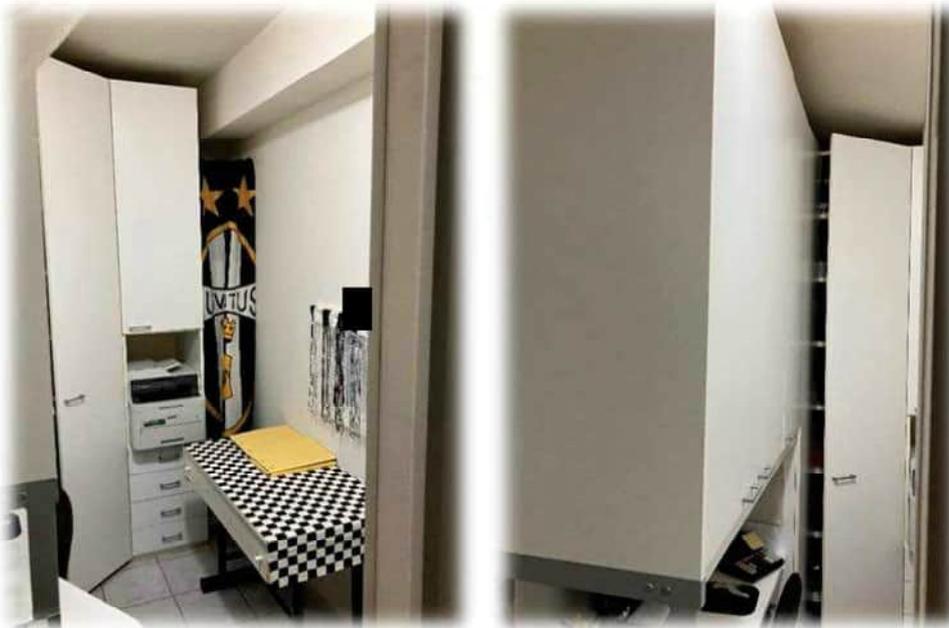
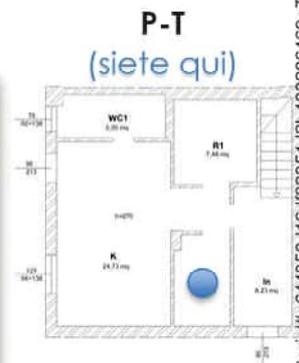
Il vano adibito ad uso piccolo ufficio (**U1**) ha una superficie utile di 5.27 metri quadrati c.a. per un'altezza interna di 2.70 metri e risulta adiacente alla cucina (**K**) ed all'ingresso lato SE (**In**) prima rappresentato. Il vano in esame, si presenta in buono stato di conservazione e manutenzione sia per quanto riguarda lo stato della muratura interna delle pareti che per la pavimentazione realizzata, anche in tal caso gres di colore bianco con venature di color grigio dall'effetto marmoreo:

uguale finitura, materiale e colore del pavimento. Non è stato rilevato, a tal proposito, alcun punto deteriorato da muffe, infiltrazioni d'acqua o parziali distaccamenti della pittura/muratura (cfr. foto n.16-18 Allegato A).

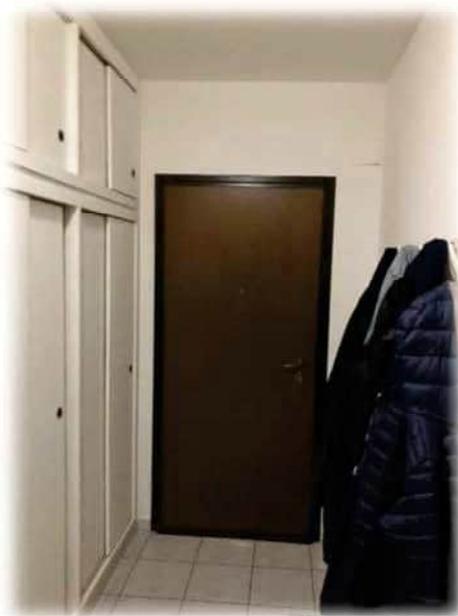
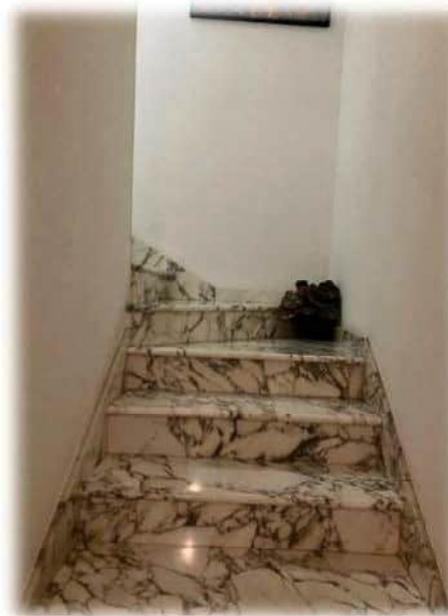
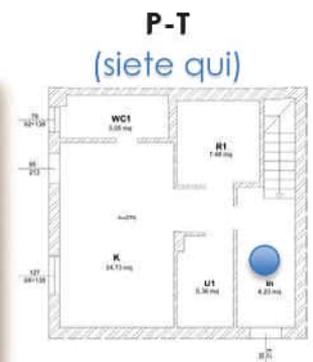
Esso ha una superficie utile di 8.13 metri quadrati c.a. per un'altezza interna di 2.70 metri e risulta dotato di armadi guardaroba ad ante scorrevoli ricavati nella muratura.

Come i precedenti si presenta in buono stato di conservazione e manutenzione sia per quanto riguarda lo stato della muratura interna delle pareti che per la pavimentazione realizzata come nel resto del pian terreno. L'intero perimetro è tinteggiato con idropittura di colore bianco, così come il soffitto, protetto da battiscopa di uguale finitura, materiale e

colore del pavimento. Non è stato rilevato, a tal proposito, alcun punto deteriorato da muffe, infiltrazioni d'acqua o parziali distaccamenti della pittura/muratura (cfr. foto n.24 Allegato A).

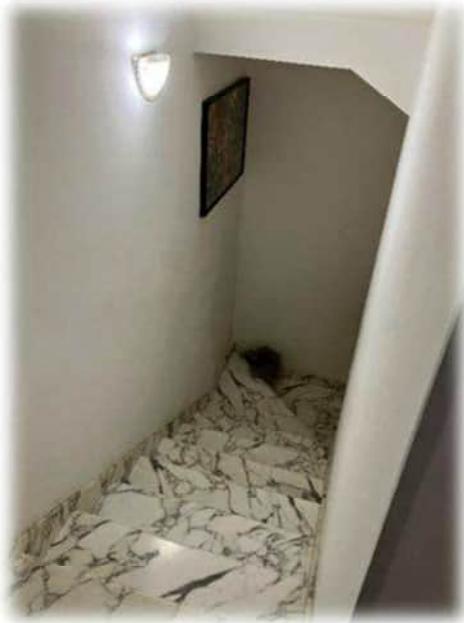
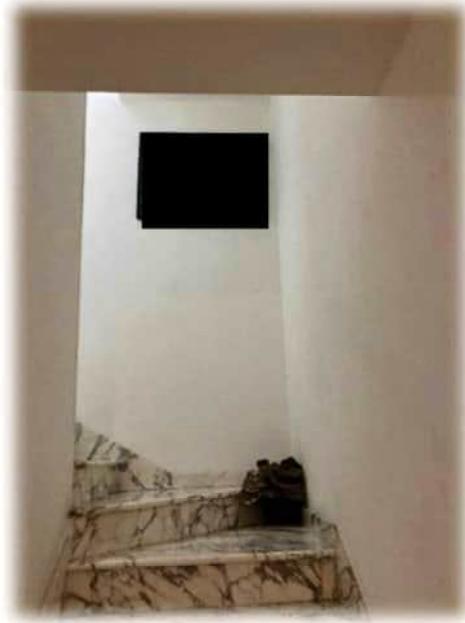
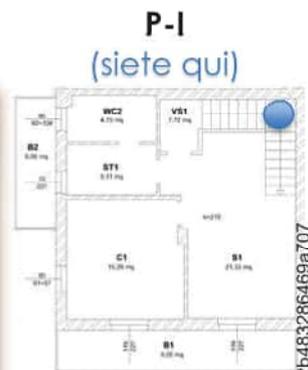
Il primo piano, dove sono situati tra l'altro il salotto (S1) e la camera matrimoniale (C1), è raggiungibile, come già specificato, attraverso un vano scala interno (VS1) di superficie utile pari a 7.72 metri quadrati c.a. e che risulta situato in posizione antistante al portoncino d'ingresso lato SE portoncino d'ingresso (cfr. foto n.25-26 Allegato A):

Il vano accessorio in esame, si presenta in ottimo stato di conservazione e manutenzione sia per quanto riguarda lo stato della muratura interna delle pareti che per la pavimentazione realizzata, in pregiato marmo bianco dalle fitte venature grigio scuro. L'intero perimetro è tinteggiato con idropittura di colore bianco, così come il soffitto, protetto da battiscopa in marmo

Non è stato rilevato, nel corso del sopralluogo, alcun punto deteriorato da muffe, infiltrazioni d'acqua o parziali distaccamenti della pittura/muratura prevalendo, invece, l'eleganza delle finiture marmoree.

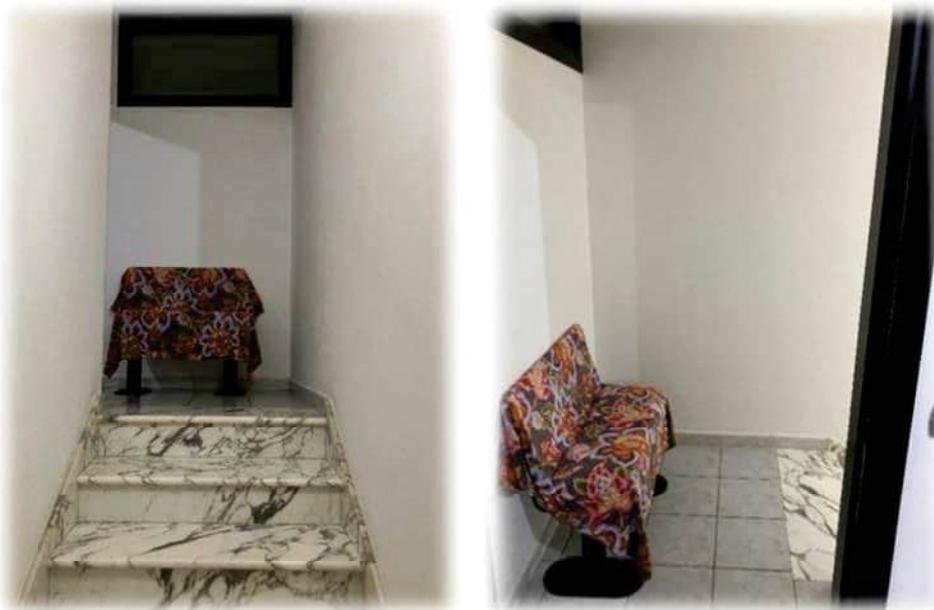
Il summenzionato vano scala (**VS**) termina in corrispondenza di un piccolo disimpegno, posto al piano primo, avente prevalentemente funzione estetica di separazione dal salotto antistante:

I materiali edilizi utilizzati per le finiture di questo ambiente accessorio sono della stessa tipologia, materiale e colorazione di quelli descritti precedentemente.

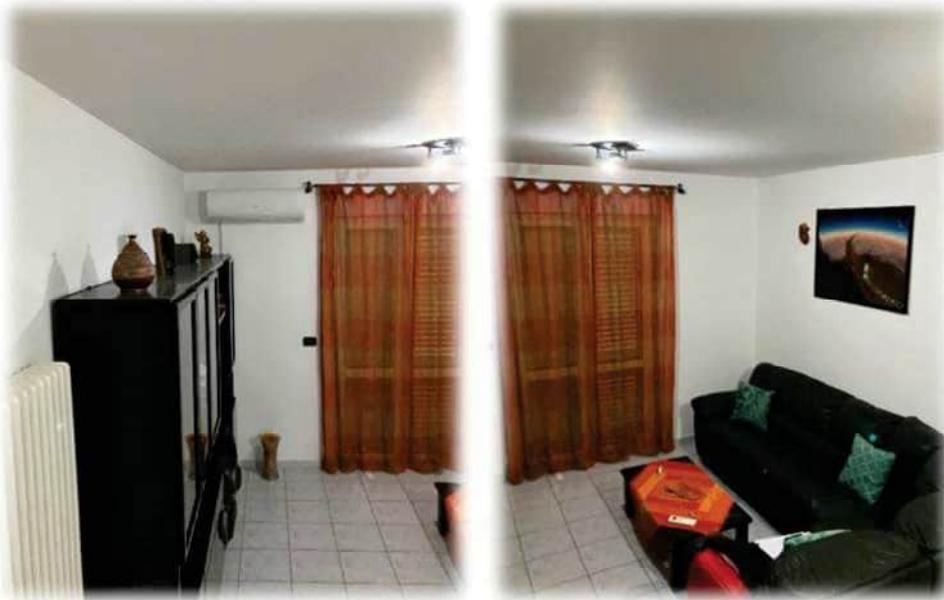
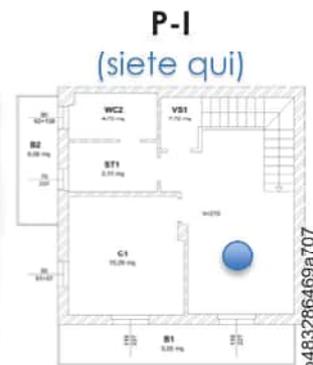
Il vano in esame, si presenta in ottimo stato di conservazione e manutenzione sia per quanto riguarda lo stato della muratura interna delle pareti che per la pavimentazione realizzata, anche in tal caso con piastrelle in gres di colore bianco con venature grigie dall'effetto simil marmo. L'intero perimetro è tinteggiato con idropittura di colore bianco, così come il soffitto, protetto da battiscopa di pari finitura, materiale e colore del pavimento. Non è stato rilevato, a tal proposito, alcun punto deteriorato da muffe, infiltrazioni d'acqua o parziali distaccamenti della pittura/muratura (cfr. foto n.27-30 Allegato A).

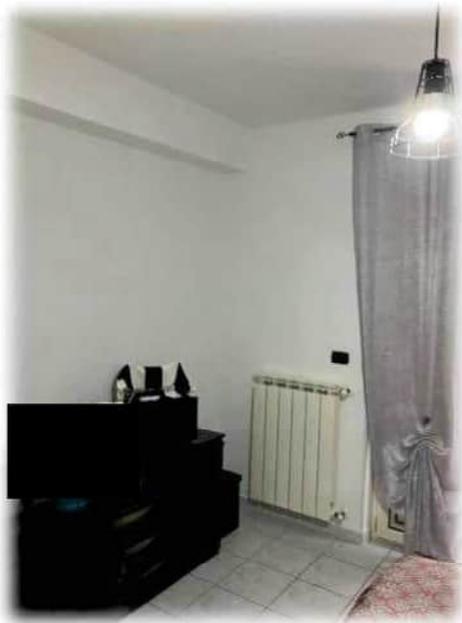
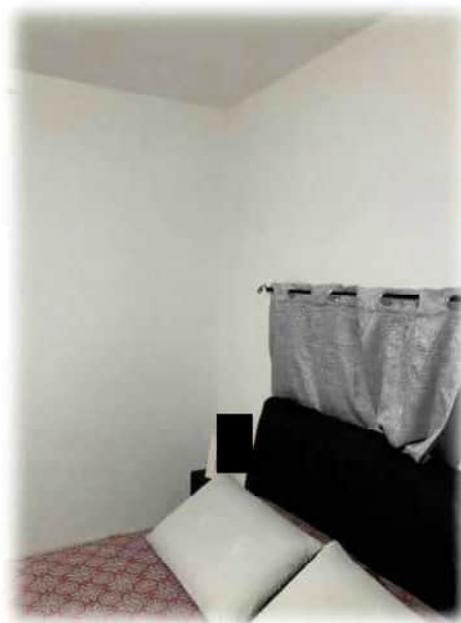
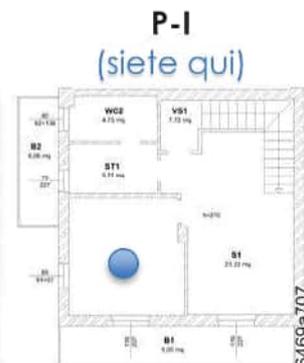
La camera da letto matrimoniale (**C1**), di superficie maggiore rispetto a tutte le altre rilevate in occasione del sopralluogo, ha una superficie utile di 15.20 metri quadrati c.a. per un'altezza interna di 2.70 metri. Essa risulta, così come l'adiacente salotto (**S1**), servita dall'ampio balcone (**B1**) descritto più avanti (cfr. foto n.36-39 Allegato A).

Il vano in esame, si presenta in ottimo stato di conservazione e manutenzione sia per quanto riguarda lo stato della muratura interna delle pareti che per la pavimentazione identica a quella rilevata nel salotto (S1). L'intero perimetro è tinteggiato con idropittura di colore bianco, così come il soffitto, protetto da battiscopa di pari finitura, materiale e colore del pavimento. Non è stato rilevato, a tal proposito, alcun punto deteriorato da muffe, infiltrazioni d'acqua o parziali distaccamenti della pittura/muratura (cfr. foto da n.31 a 35 Allegato A).

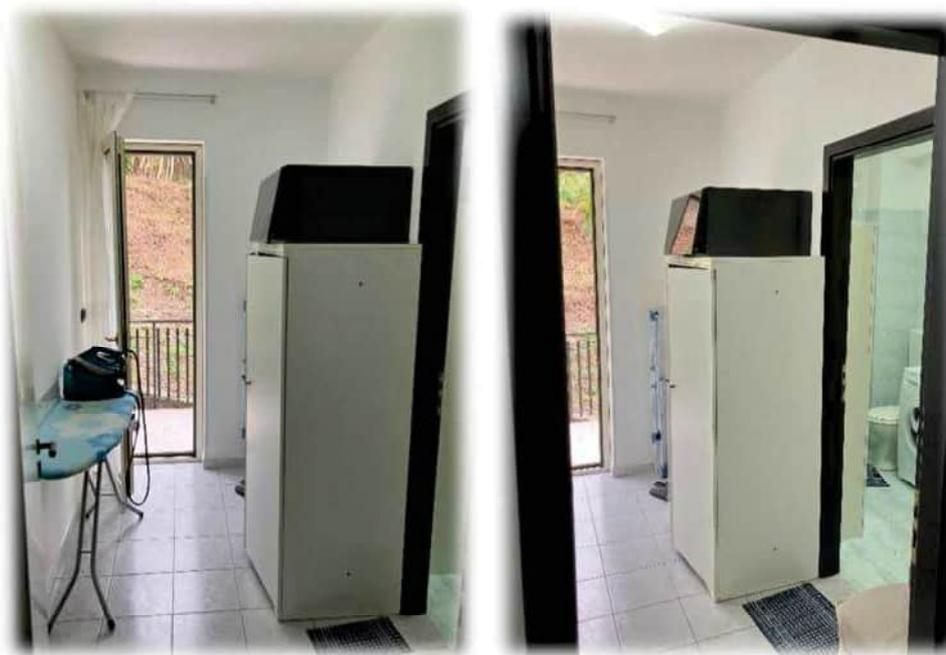
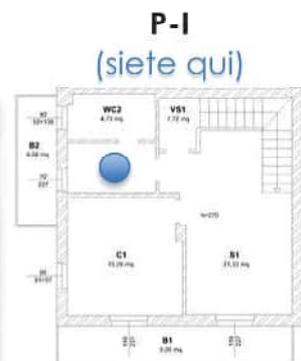
muratura interna delle pareti che per la pavimentazione identica a quella rilevata nel salotto (S1). L'intero perimetro è tinteggiato con idropittura di colore bianco, così come il soffitto, protetto da battiscopa di pari finitura, materiale e colore del pavimento. Non è stato rilevato, a tal proposito, alcun punto deteriorato da muffe, infiltrazioni d'acqua o parziali distaccamenti della pittura/muratura (cfr. foto n.40-43 Allegato A).

Si può notare agevolmente, dalla foto su riportata, che tale vano risulta servito dal balcone (B2), di estensione minore del precedente, anch'esso descritto in seguito.

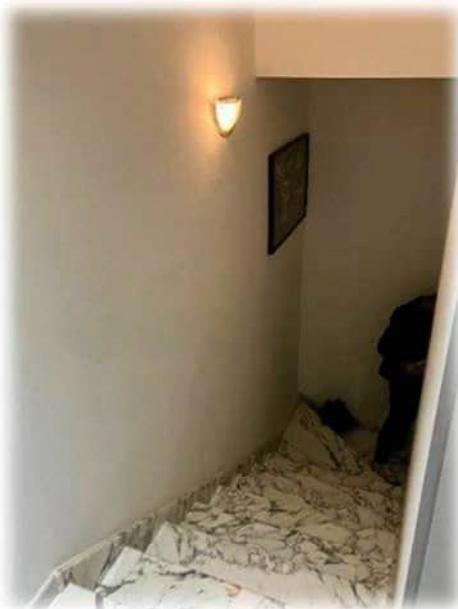
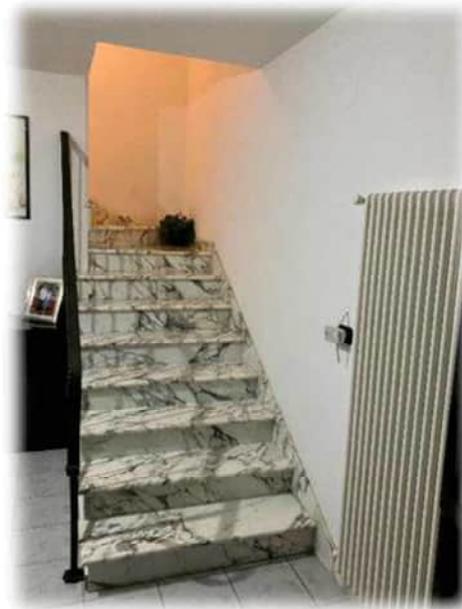
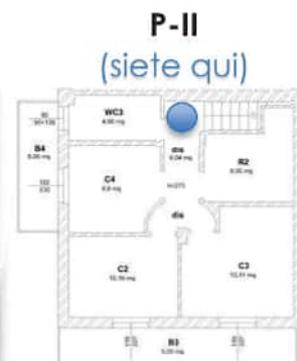
Questo come il precedente si presenta in ottimo stato di conservazione e manutenzione sia per quanto riguarda lo stato della muratura interna delle pareti che per la pavimentazione. L'intero perimetro è tinteggiato con idropittura di colore bianco, così come il soffitto, protetto da battiscopa in marmo di uguale finitura, materiale e colore dei gradini. Non è stato rilevato, a tal proposito, alcun punto deteriorato da muffe, infiltrazioni d'acqua o parziali distaccamenti della pittura/muratura (cfr. foto n.52-56 Allegato A).

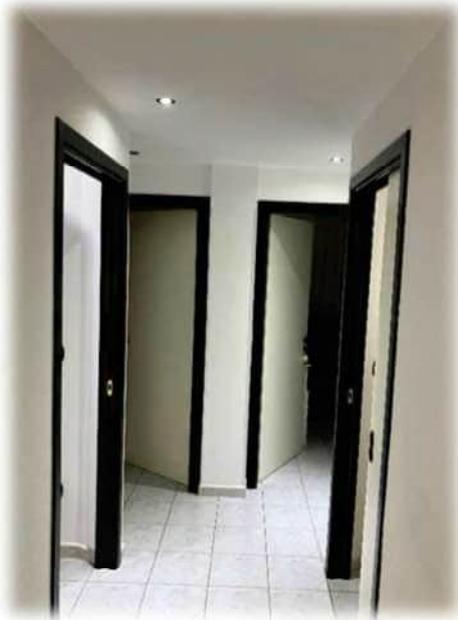
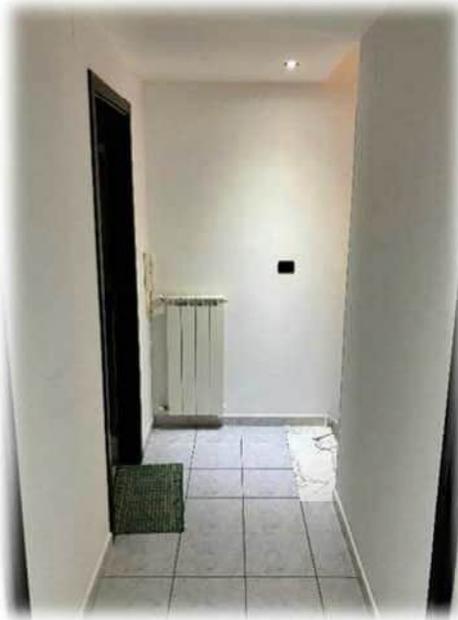
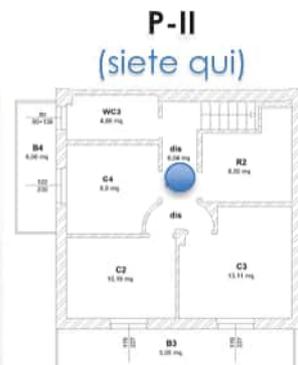
finiture di questo ambiente accessorio sono della stessa tipologia, materiale e colorazione di quelli descritti precedentemente.

L'intero perimetro, anche in questo caso, è tinteggiato con idropittura di colore bianco, così come il soffitto e non è stato rilevato, a tal proposito, alcun punto deteriorato da muffe, infiltrazioni d'acqua o parziali distaccamenti della pittura/muratura (cfr. foto n.57-60 Allegato A).

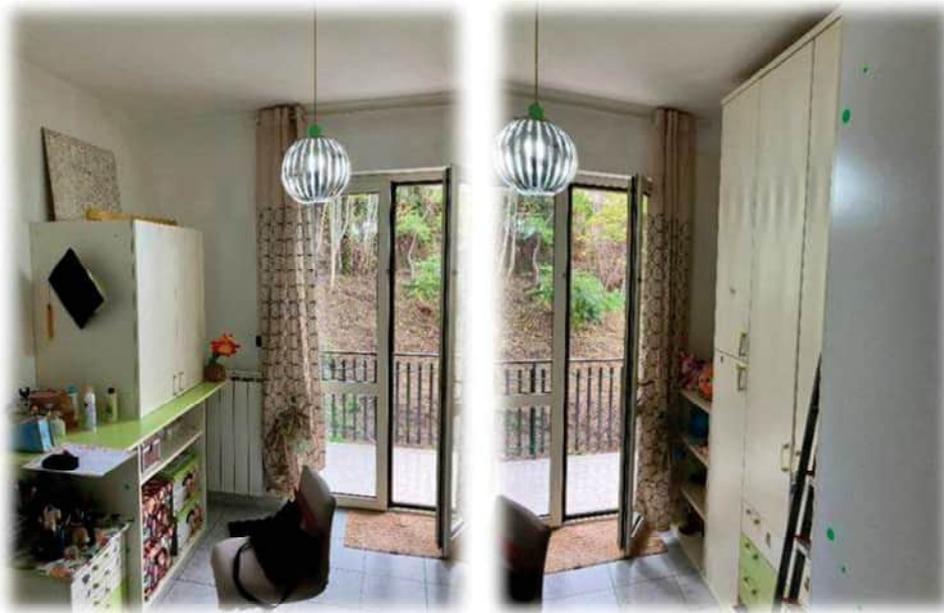
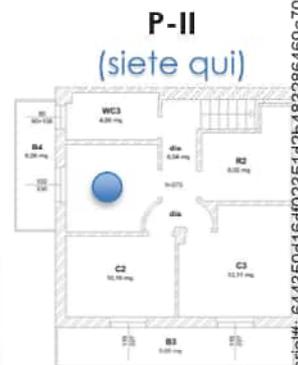
La camera (C4), più piccola delle precedenti, ha una superficie utile di 8,82 metri quadrati per un'altezza interna di 2.70 metri e si presenta in ottimo stato di conservazione e manutenzione sia per quanto riguarda la tinteggiatura delle pareti che l'intonaco (cfr. foto dalla n.70-74 Allegato A).

Contigua al bagno del secondo piano (WC3), essa risulta servita dal più piccolo balcone (B4) anch'esso descritto in seguito (cfr. foto n.75-78 Allegato A).

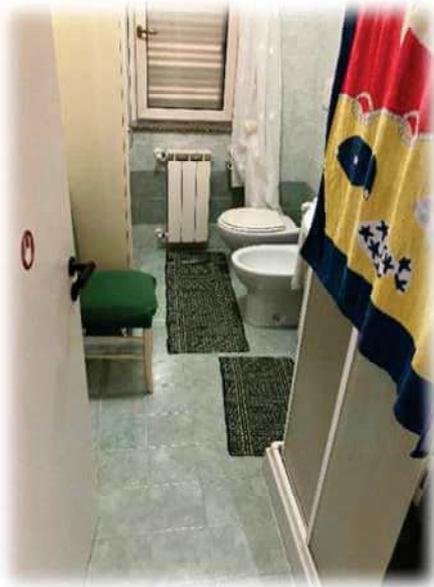
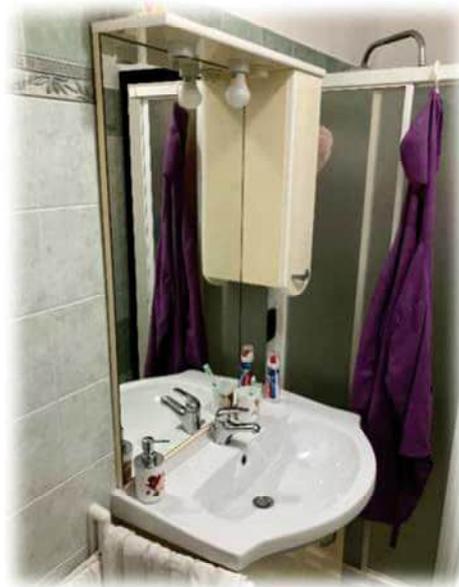
Il bagno del secondo piano (**WC3**) ha una superficie utile di 4.78 metri quadrati c.a. per un'altezza interna di 2.70 metri (cfr. foto n.65-69 Allegato A). Esso risulta, come gli altri servizi igienici presenti nell'appartamento, tinteggiato con idropittura di colore bianco e presenta un rivestimento in gres con due differenti finiture:

un primo tratto, a partire dal basso, di colore verde scuro venato chiaro ed un secondo tratto, più ampio, di colore verde chiaro. Posato fino un'altezza di c.a. 2.10 metri, esso termina con un decoro di tipo prevalentemente geometrico e, come di consueto, sono presenti sanitari in ceramica di colore bianco, di seguito elencati, ed accessori color acciaio cromato:

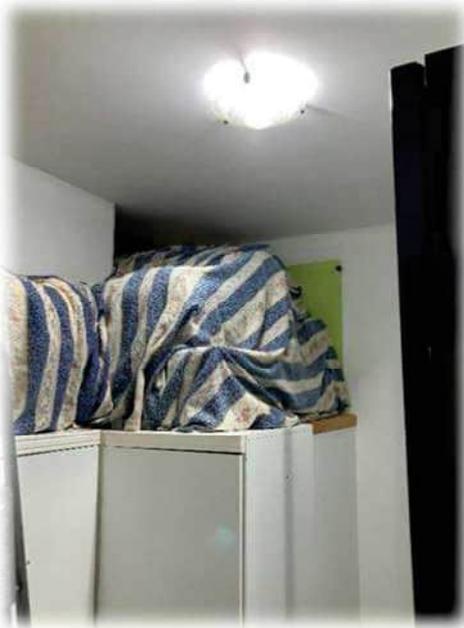
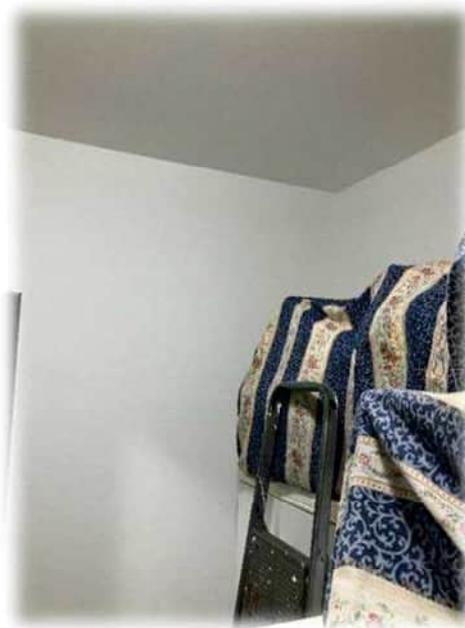
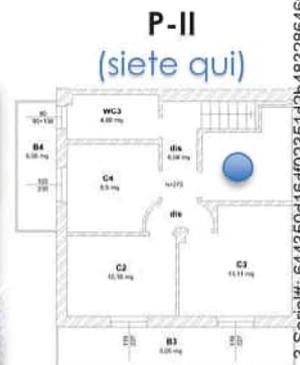
Il secondo ripostiglio (**R2**) ha una superficie utile di 7,87 metri quadrati c.a. per un'altezza interna di 2.70 metri ed è compresa in planimetria tra il vano scala (**VS**) e la camera (**C3**) (cfr. riproduzione C.A.D. stato attuale dei luoghi - Allegato I):

Il vano in esame, di fatto adibito forse più a "guardaroba", si presenta in discreto stato di conservazione e manutenzione sia

per quanto riguarda la tinteggiatura delle pareti che l'intonaco. L'intero perimetro è tinteggiato con idropittura di colore bianco, così come il soffitto, protetto da battiscopa in gres di uguale finitura, materiale e colore del pavimento rilevato in tutto l'appartamento (ad eccezione dei servizi igienici). Non è stato rilevato, a tal proposito, alcun punto deteriorato da muffe, infiltrazioni d'acqua o parziali distaccamenti della pittura/muratura (cfr. foto n.61-64 Allegato A)

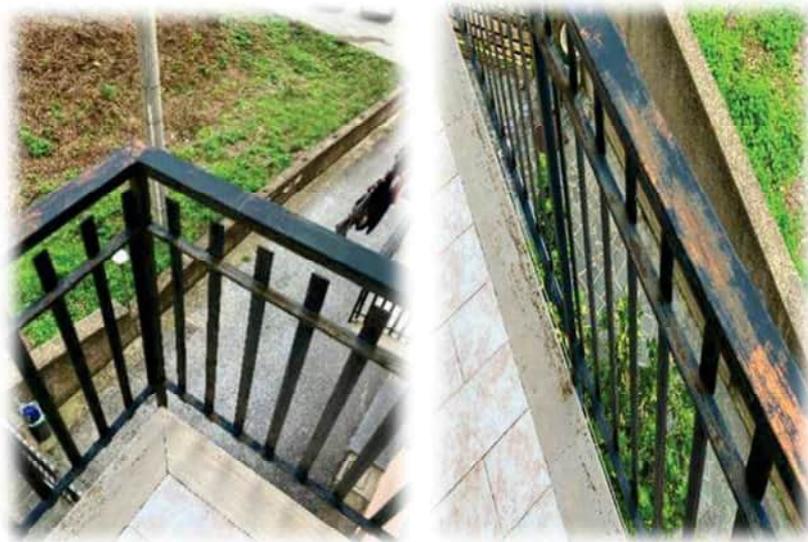
I parapetti, realizzati in ferro saldato e verniciato di colore nero, si presentano in discrete condizioni di manutenzione privi di corrosione ma parzialmente sverniciati in alcuni punti.

Complessivamente tutti i balconi del bene staggito presentano un buono stato conservativo e manutentivo complessivo e necessitando perlopiù di un intervento rigenerativo finalizzato al rinnovo della vernice della ringhiera metallica e della sua protezione con smalti anti-corrosione (cfr. foto n.37, 45 e n.78 Allegato A).

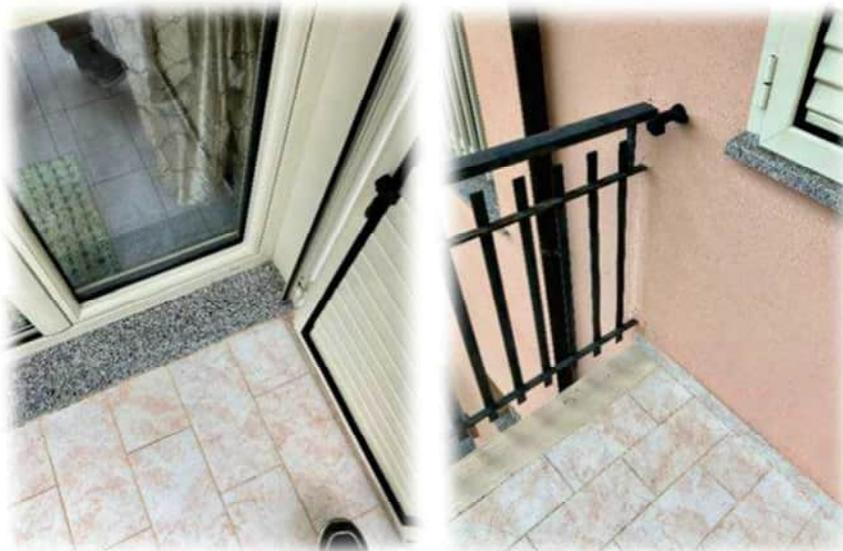
Le soglie tecniche degli infissi dei balconi e delle finestre di tutto l'appartamento sono invece in granito di colore "Rosa Beta":

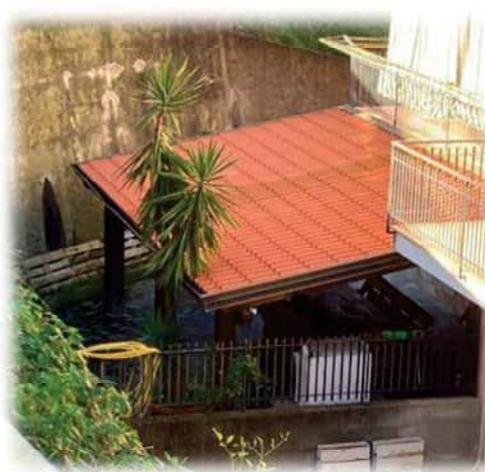
Chiusa da due cancelli in ferro battuto, carrabile e pedonale per consentirne l'utilizzo esclusivo, essa di fatto rappresenta una zona accessoria provvista di tettoia di 30 metri quadrati in legno lamellare color noce scuro (cfr. foto n. 101-103 Allegato A). Coperta con pannelli in lamiera coibentata sandwich effetto tegola, dotata di canali di gronda metallici color testa di moro, risulta fissata per un lato alla muratura verticale dell'edificio e dall'altro al terreno per mezzo di tre colonne portanti in legno massello imbullonate con opportune flange.

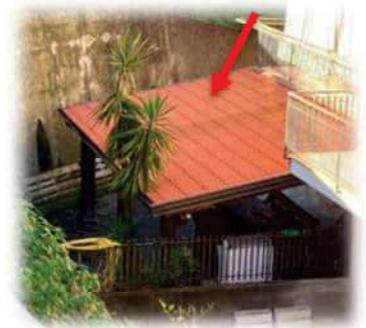
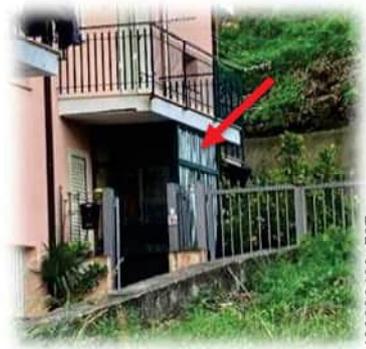
- e) la presenza di una tettoia aperta in legno (non prevista in progetto) insistente sulla corte esterna di pertinenza dell'unità immobiliare staggita (distinta in catasto dal subalterno 13); tale tettoia presenta una superficie in pianta pari circa a 4,00 metri x 7,50 metri e risulta ubicata in adiacenza al prospetto Sud dello stesso fabbricato (cfr. foto n.101-103 Allegato A);
- f) realizzazione di un ingressino esterno chiuso da pareti in alluminio, non a taglio termico e singolo vetro (non previsto nelle tavole progettuali), ed insistente sulla corte esterna di pertinenza dell'unità immobiliare staggita, individuata in catasto fabbricati del comune di Maida al foglio di mappa 53, particella 895, subalterno 13 (cfr. foto n.4-5 Allegato A).
