**TRIBUNALE DI LOCRI**

**Esecuzione N. 20/2018 R.G.Es**

## **RELAZIONE DI CONSULENZA TECNICA D'UFFICIO**

**Ubicazione fabbricato oggetto di Esecuzione: Comune di Siderno (RC)**

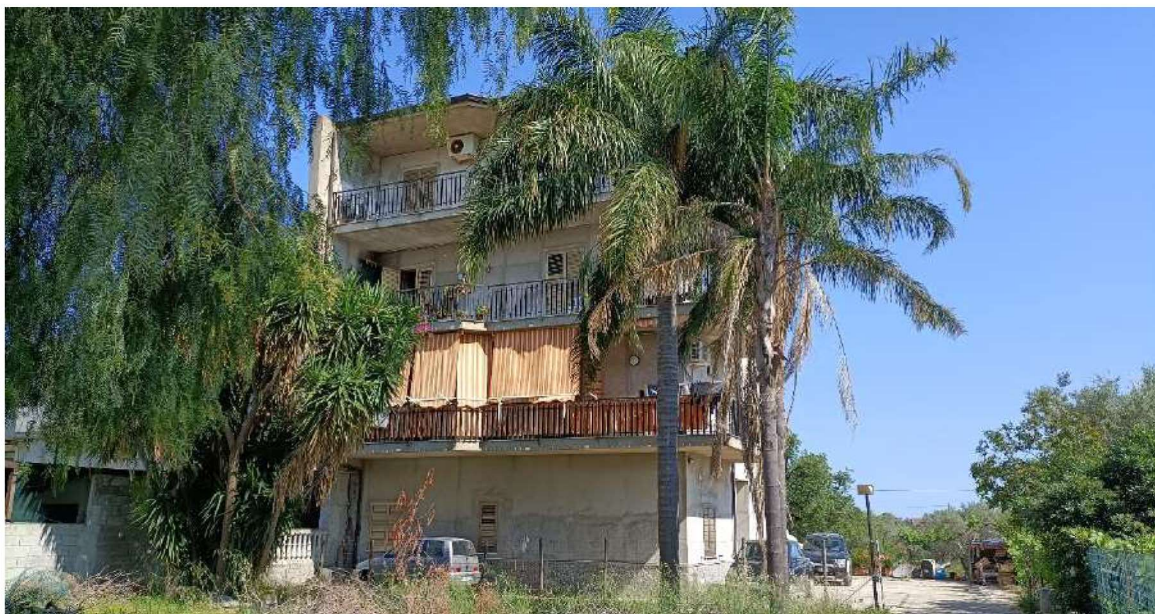
Foto 1 - vista da ingresso strada privata

Al fabbricato si accede attraverso una strada privata con cancello carrabile pedonale al civico 11 della Via Pollino in c/da Martà.

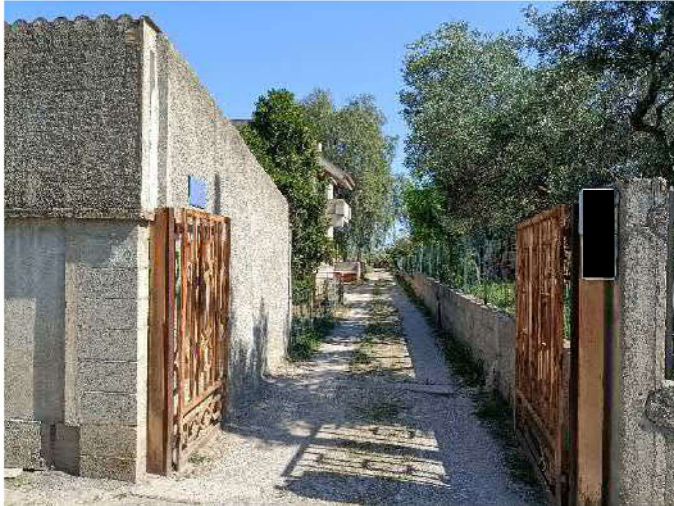
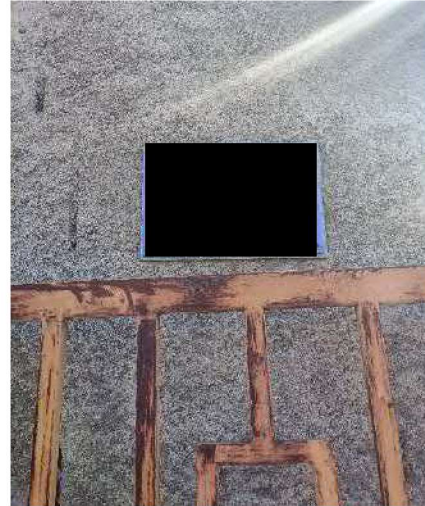
*Foto 3 - 4 Ingresso Via Pollino – Strada Privata*

Dal cancello, tramite una stradella privata, si accede alla corte comune sulla quale si apre il portone d'ingresso al fabbricato. Entrando nell'androne, sulla destra si trova l'ingresso al sub 13, mentre, al piano primo sul pianerottolo salendo dalle scale, si trova il portone di ingresso al sub 14.

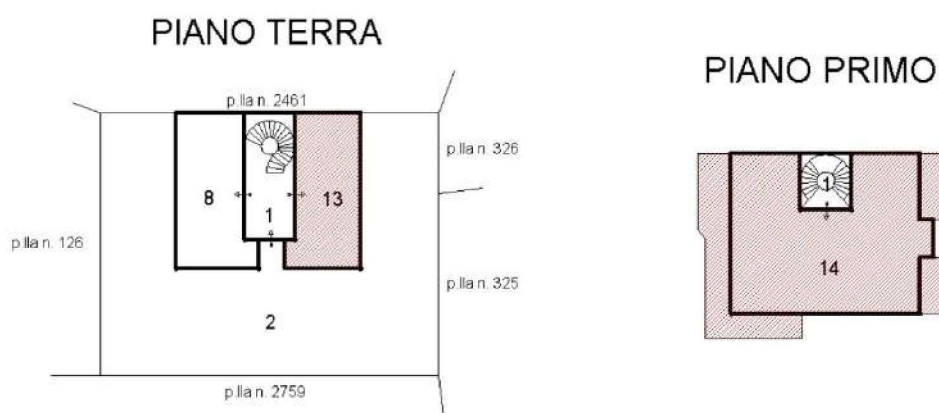
Figura 1 Individuazione subalterni (Porzione di Elaborato planimetrico prot. n. RC0090711 del 05/09/2019)

Le unità immobiliari si inseriscono in un più grande corpo di fabbrica a destinazione residenziale di cui fanno parte:

- al piano terra l'unità immobiliare di categoria A/3 (**sub 13 ex sub 12**);
- al piano primo l'unità immobiliare di categoria A/3 (**sub 14 ex sub 12**);

il tutto collegato con scala interna BCNC (**sub 1**).

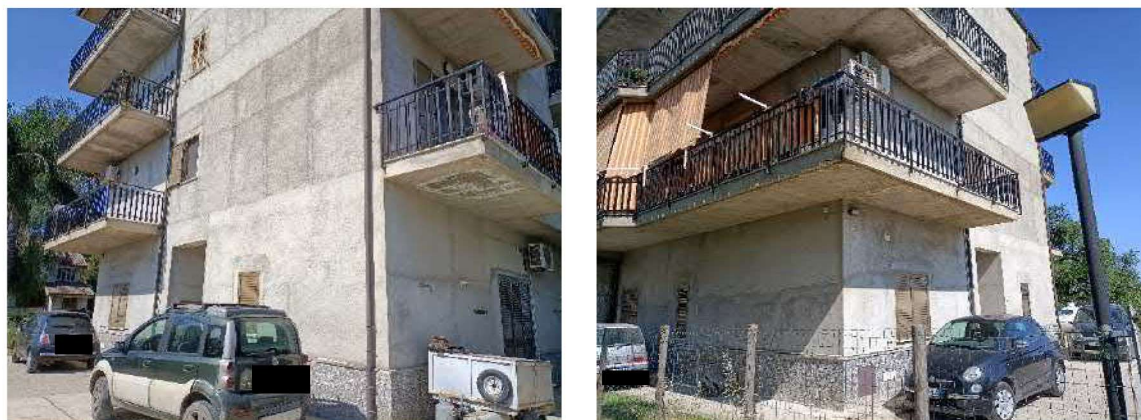
Foto 7 – 8 - Vista dal cortile di pertinenza Dell'immobile in Oggetto

La struttura portante del fabbricato è in cemento armato con tamponatura in muratura di laterizio a cassa vuota, sono presenti dei balconi perimetrali aggettanti con larghezza variabile, relativamente allo stato conservativo delle facciate esterne, si presentano in un mediocre stato manutentivo, in quanto risultano prive di pitturazione esterna con il solo strato di intonaco.

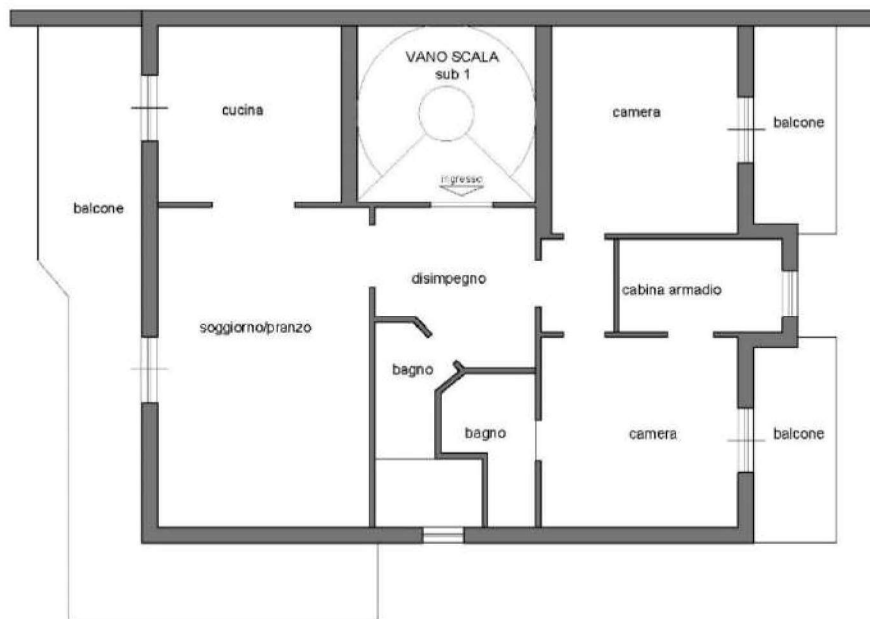
Figura 3 planimetria dell'unità immobiliare sub 14 Piano Primo

Da rilievo metrico, la superficie coperta è pari a circa 107,90 mq, mentre la superficie utile (calpestabile) è circa 92,21 mq. L'altezza netta è pari a 2,90 ml, ad esclusione del disimpegno d'ingresso ribassato con il cartongesso che misura un'altezza di 2,53 ml. L'unità immobiliare presenta tre balconi, la cui superficie complessiva è pari a circa 38 mq, caratterizzati da una balaustra in ferro a geometria lineare e pavimentazione in piastrelle rettangolari.

Il sistema di riscaldamento/raffreddamento è costituito da ventilconvettori elettrici con l'aggiunta di macchine termiche (chiller) installate a muro e collegate al motore esterno. Per la produzione di acqua calda sanitaria è installata una caldaia all'esterno sul balcone. Nel complesso, si può ritenere che le tipologie dei materiali di finitura dell'appartamento siano di buona qualità e lo stato manutentivo nel suo insieme può ritenersi sufficiente. Per quanto sopra espresso, nel complesso lo stato conservativo e d'uso è da considerarsi adeguato all'attuale destinazione abitativa.

Anche nell'unità immobiliare **sub 14** la superficie risulta maggiore rispetto a quanto rilevato.
