TRIBUNALE DI LOCRI

CONSULENZA TECNICA

RELAZIONE TECNICA “PRIVACY”

A.2.1 IMMOBILE IN LOCALITÀ PANTANIZZI (foglio 25 part. 529 sub 2 e sub 3)

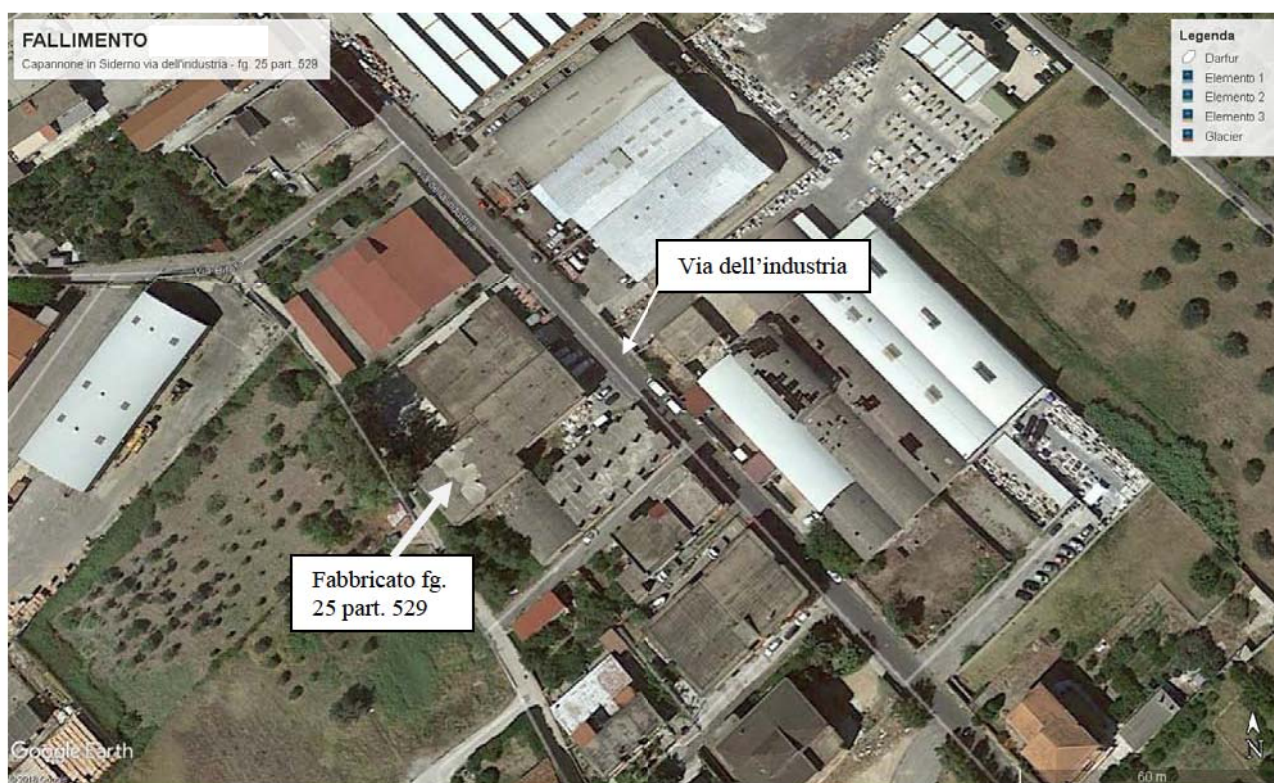
FOTO AEREA N. 1 – Fabbricato fg. 25 part. 529 – località Pantanizzi – via dell'Industria –

Ha forma irregolare “L”, dimensioni perimetrali di m. 43,20 lato Nord (direzione RC-CZ) al confine con proprietà E, ml. 20,55 lato opposto a via dell'industria a confine con stessa ditta (corte), m. 15,55 lato via dell'industria dalla quale è distaccata dall'area cortilizia, il quarto lato è diviso in due parti, la prima, con ritiro di m. 5,00 dal confine di proprietà, ha lunghezza di m. 22,30, la seconda posta sul confine con proprietà stessa ditta della lunghezza di m. 20,90.

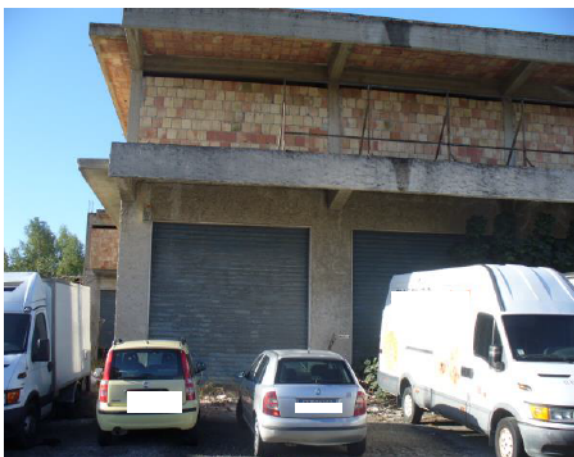
Foto n. 1 – prospetto lato strada -

Le condizioni del piano sono pessime, non sono utilizzabili gli impianti elettrico e idrico, tutti gli infissi vanno revisionati e parte sostituiti, gli intonaci a causa delle infiltrazioni di acqua dal piano superiore sono ammalorati e dovranno essere scarificati e ripristinati.

La sua utilizzazione è subordinata a consistenti opere di ristrutturazione interessanti l'esterno che in atto è con intonaco rustico, nella sostituzione degli infissi esterni, nella ricostruzione degli impianti elettrico ed idrico, nella realizzazione del vano scala di collegamento al piano primo, nella sistemazione dell'area cortilizia.

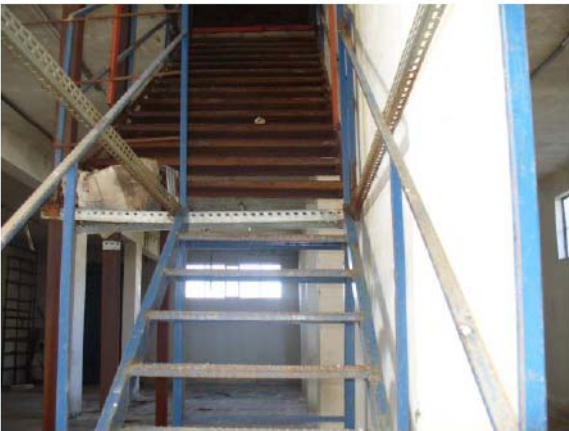
Foto n. 6 – interno piano terra – scala in metallo –

La scala che collega il piano terra al piano primo in metallo si presenta del tutto ossidata con pericolo per una normale utilizzazione.

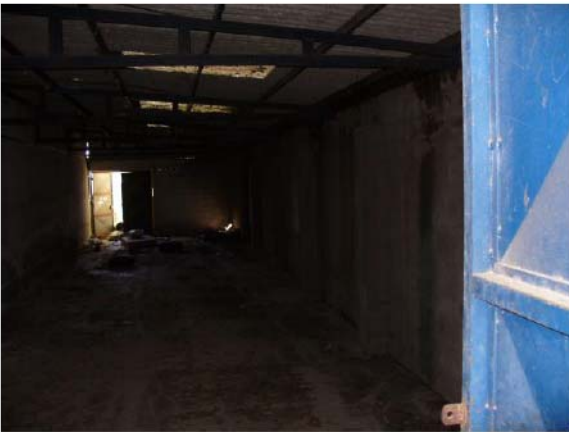
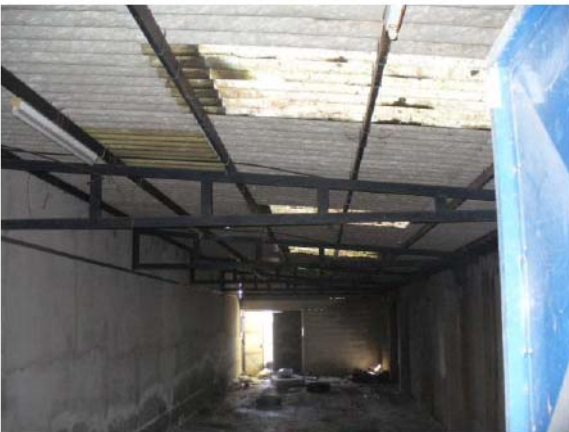
Foto n. 9 – interno corpo ad un piano f.t. –

Per quanto riguarda il corpo annesso ad un piano rileviamo oltre che le pessime condizioni la presenza del manto di copertura in lastre di eternit che dovranno essere smaltite in apposito centro.

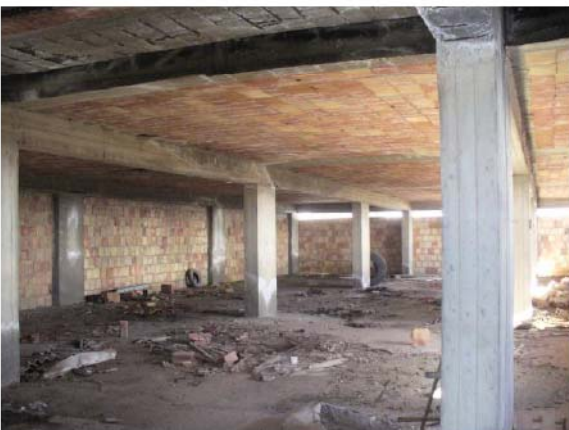
Foto n. 11 - interno piano primo –

Il piano primo allo stato rustico è costituito dalla struttura in calcestruzzo, dal solaio di copertura e dalla muratura perimetrale costituita da un solo foglio di mattoni da cm. 13 di spessore.

Come può rilevarsi dalle fotografie che seguono il piano è in pessime condizioni, alcune travi hanno le armature scoperte e ossidate, l'intero solaio è oggetto di infiltrazioni di acqua, una estesa superficie del solaio ha le armature dei travetti ossidate e i mattoni parzialmente caduti.

Tutto il solaio e parte delle travi necessitano di un intervento di ristrutturazione molto estesa consistente o nella demolizione e ricostruzione o nella ricostruzione con materiali speciali delle parti ammalorate.

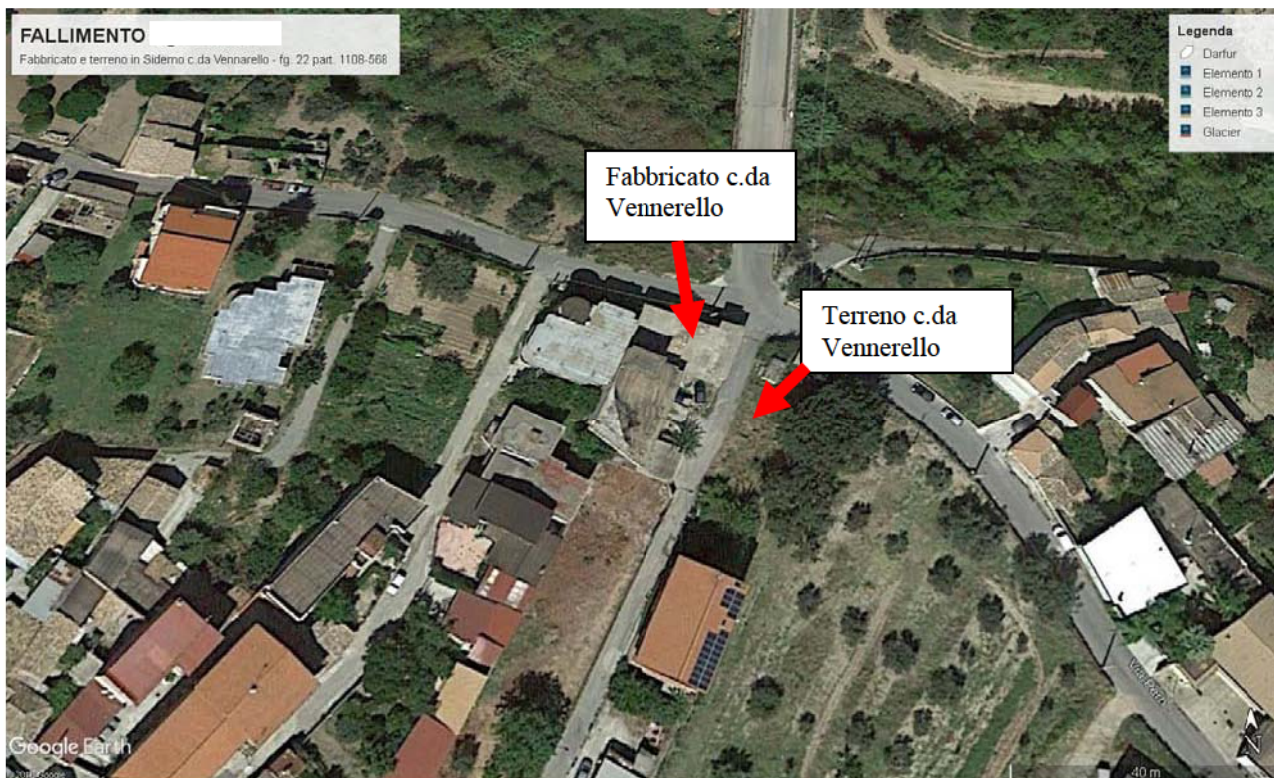
FOTO AEREA N. 2 – Fabbricato fg. 22 part. 1108 – terreno fg. 22 part. 568 località Vennerello –

L'area di sedime del fabbricato e l'annessa corte confinano lato Nord-Est con strada comunale Vennarello-Socia, lato Nord-Ovest con particelle 437 e 183 foglio 22, lato Sud-Ovest con particella 63 foglio 22, lato Sud-Est con particella 338 foglio 22, passaggio comune.

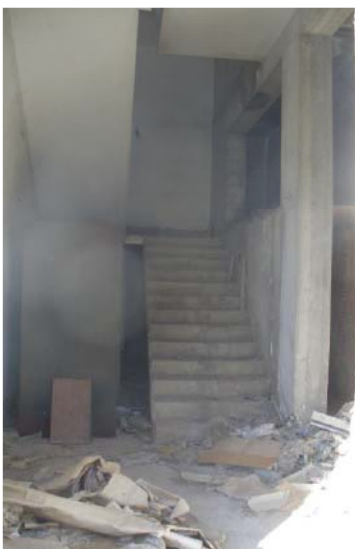
FOTO N. 13 – vano scala -

Attraverso la scala in pessime condizioni, non rifinita, mancante dei pavimenti dei pianerottoli, del rivestimento dei gradini, della ringhiera, avente una superficie perimetrale al piano terra di mq. 26,50, si accede al piano primo a destinazione residenziale e al superiore lastrico solare.

Come può rilevarsi dalle foto riprodotte lo stato attuale (vedi foto n. 13 – 17 – 18) il fabbricato è in stato di abbandono e necessita, per recuperare l'abitabilità, di opere di riqualificazione inoltre è da completare il vano scala, l'abbaino e il lastrico solare che sono allo stato rustico.

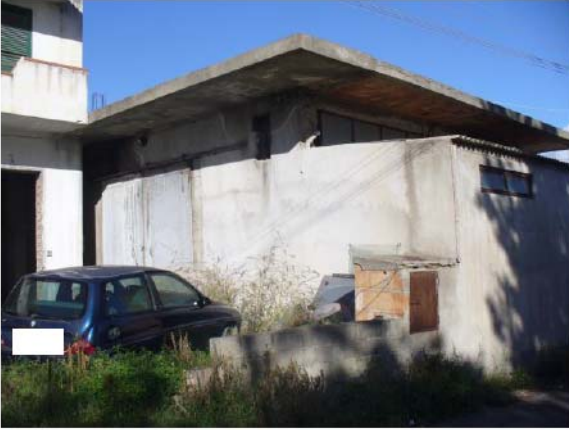
FOTO N. 14 – corpo di fabbrica destinato a frantoio –

Questa unità è la parte di fabbricato di via Vennerello destinata alla produzione di olio di olive (frantoio) ed è divisa in due porzioni.

La prima con struttura di calcestruzzo armato, costituita da un vano, ha superficie perimetrale di mq. 127,30 e superficie utile di mq. 113,25, pavimento in piastrelle di granitogres, rivestimento delle pareti con piastrelle di ceramica per un'altezza di m. 1,80, intonaco rustico delle pareti non rivestite e del soffitto, impianto idrico ed elettrico, pavimenti in marmo.

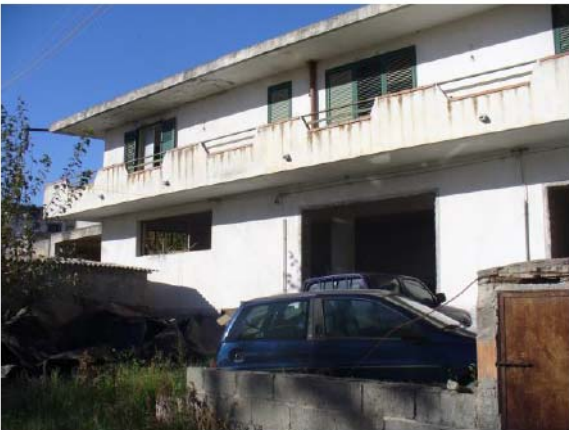
FOTO N. 16 – prospetto piano terra e primo –

Questa unità, inserita al piano terra della porzione a due piani f.t., in atto non risulta ultimata, le pareti sono intonacate per metà altezza a partire dal soffitto, non è pavimentata, manca di infissi, l'esterno è intonacato ma mancando gli infissi non risulta ultimato.

L'unità non è ultimata e, per l'eventuale utilizzazione, deve essere completata.

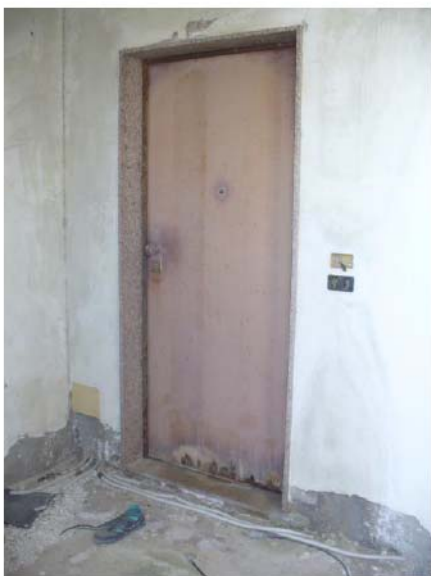
FOTO N. 18 – portone accesso appartamento piano primo –

L'immobile, usufruibile all'epoca della stima originaria, risente dello stato di abbandono, ha pavimenti in piastrelle di ceramica, rivestimento parziale delle pareti della cucina e dei WC con piastrelle di ceramica, intonaco liscio pitturato alle pareti e ai soffitti, infissi interni in legno laccato, balconi esterni pavimentati muniti di parapetti parte di muratura e parte con ringhiere metalliche, infissi esterni in alluminio anodizzato bianco con persiane della stessa essenza di colore verde.
