TRIBUNALE SEZIONE CIVILE DI LOCRI

RELAZIONE DI CONSULENZA TECNICA D'UFFICIO

Oggetto: Integrazione CTU _Banca Carime contro XXXXXXXX N. 58/2014 R. EE.II.

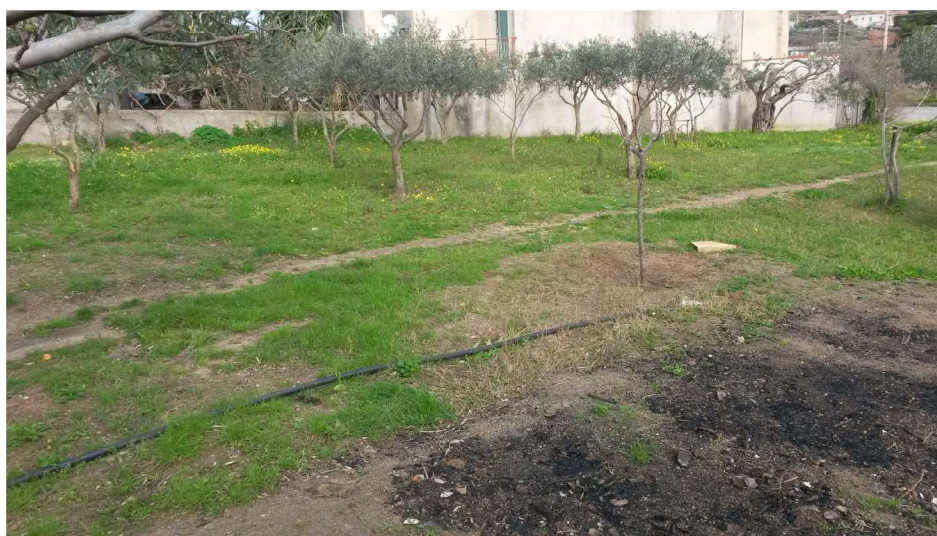
Foto n. 1. - Terreno

Il terreno attualmente è coltivato a uliveto. Trattasi di area edificabile secondo quanto riportato dal Certificato di destinazione urbanistica dal quale si evince che la zona su cui ricadono gli immobili pignorati è definita “Zona residenziale di completamento- Sottozona B5- Adeguamento e sostituzione edilizia dei Centri e dei Nuclei minori” e soggetta alle limitazioni e prescrizioni secondo l’art.12 delle N.T. A. della Variante Generale al P.R.G. Il suddetto terreno confina catastalmente con le seguenti particelle: N. 627-628-460-223-482.

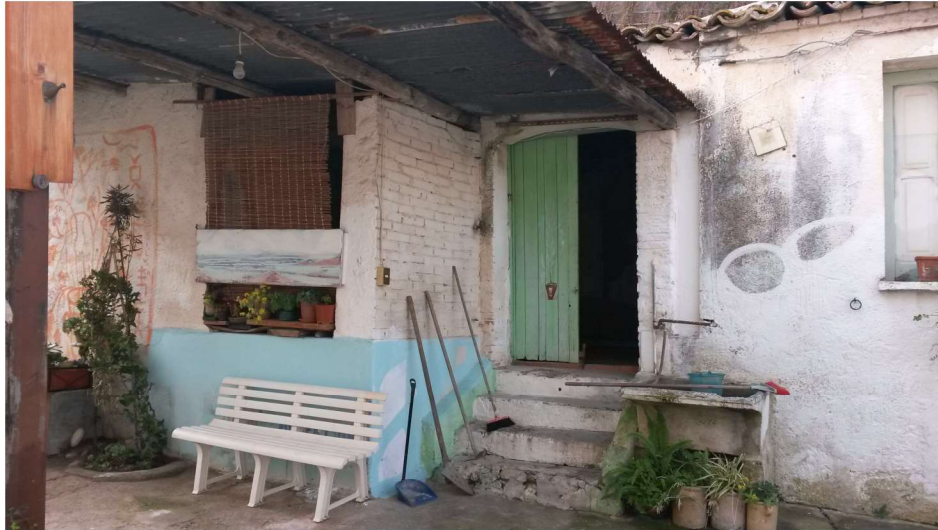
Foto n. 2. - Fabbricato rurale

Il fabbricato rurale è in evidente stato di abbandono. Trattasi di fabbricato a pianta rettangolare posto di fronte al Lotto 3. Confina catastalmente con le seguenti particelle:N. 481-1502-225-strada comunale.

È stato realizzato in mattoni pieni, internamente ed esternamente intonacati, un piano fuori terra e copertura a due falde inclinate con travi in legno e coppi.

Attraverso quattro gradini (Foto N. 2) si accede in una stanza destinata a deposito che si presenta buia in quanto la parte interessata da pignoramento termina proprio in corrispondenza della finestra.

Il fabbricato rurale versa in un tale grado di fatiscenza che l'ipotesi di una ristrutturazione appare obbligata in considerazione delle possibilità offerte dalla zona e dalla pianificazione urbanistica del Comune di Siderno.

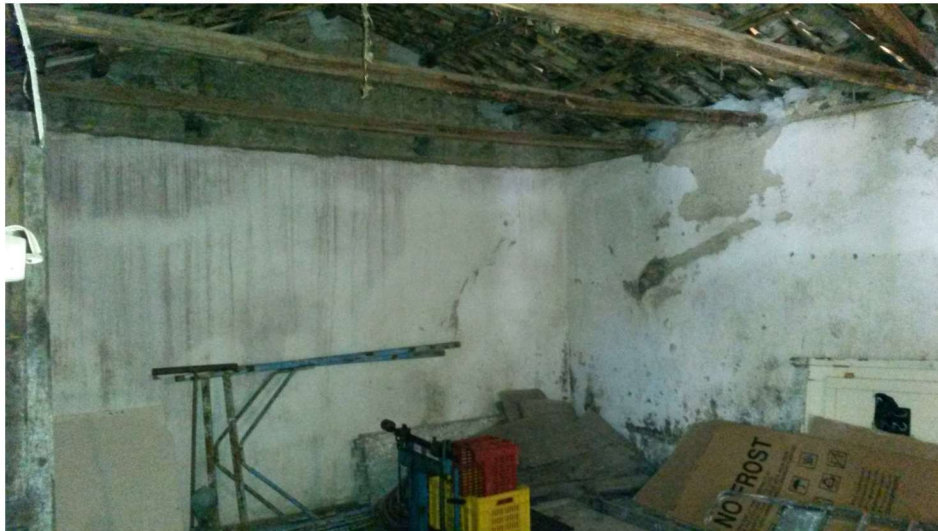
Foto n. 3. – Interno fabbricato rurale

Il pavimento è sconnesso, i muri presentano evidenti tracce di umidità e crepe mentre guardando attraverso il tetto si può notare il passaggio della luce segno che non è per niente isolato (Foto N. 3).

All’interno non vi è nulla, mancano i servizi igienici, non è dotato di impianto elettrico e le condizioni generali di manutenzione sono inesistenti.
