TRIBUNALE DI LOCRI
SEZIONE CIVILE
UFFICIO ESECUZIONI IMMOBILIARI

Esecuzione n. 51/2023 RG. Es.

RELAZIONE DI STIMA DEI BENI IMMOBILI PIGNORATI

Ubicazione beni immobili pignorati: Comune di **Siderno (RC)**

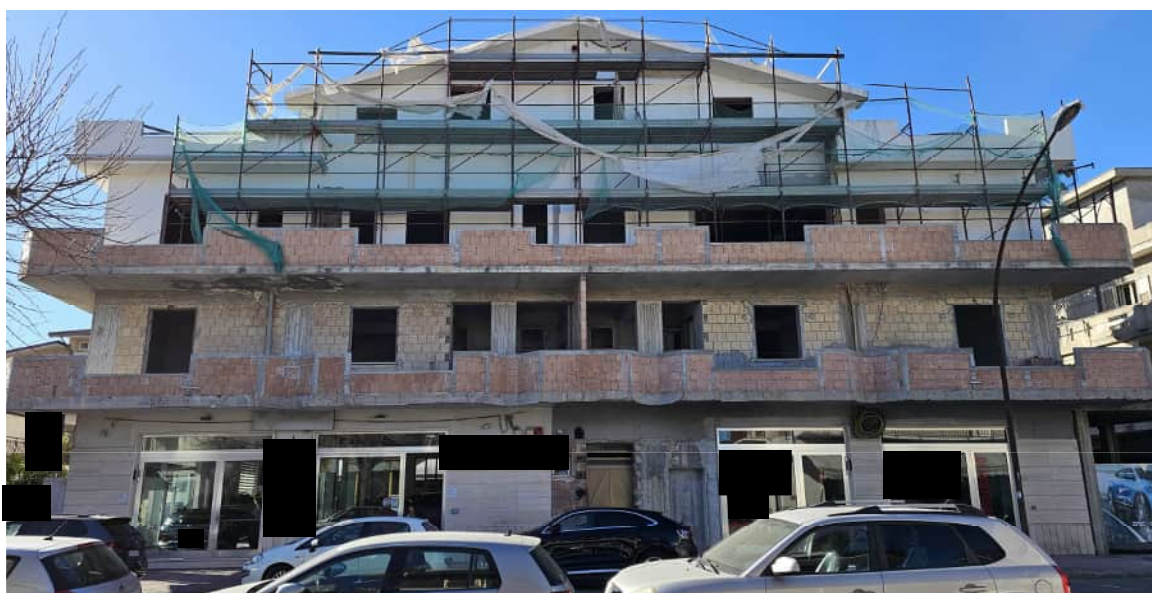
Prospetto su Corso Garibaldi

Il fabbricato è circondato per tre lati da una corte larga circa 5 metri - su due dei quali è presente un porticato - ed è prospiciente per il lato sud-est il Corso G. Garibaldi, con civico 288. I confini catastali sono meglio identificabili nell'allegato estratto di mappa⁶. I dati censuari identificativi e costitutivi dei beni immobili confermano quanto già descritto nelle premesse, ovvero consistono in unità immobiliari al secondo piano, contraddistinti dai subb. 24-25-26, Part. 801 del Foglio di mappa n. 30, tutti in corso di costruzione. La struttura portante del fabbricato è composta da una maglia di travi e pilastri in cemento armato, con solai di piano e copertura con tetto a falde. Sono presenti dei balconi perimetrali aggettanti per i primi due piani, delle terrazze al piano sottotetto.

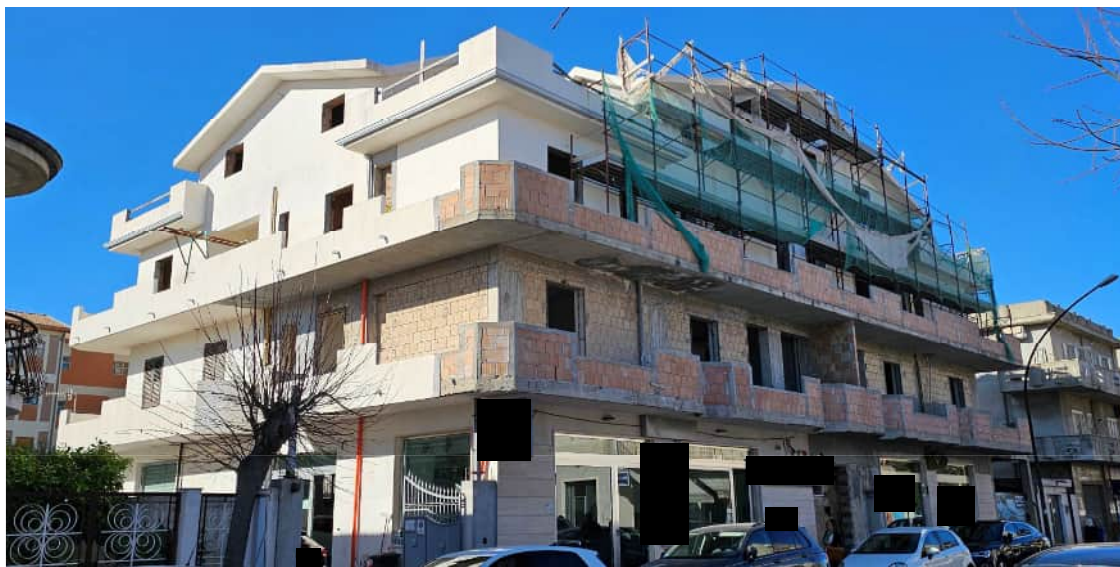
Nel complesso, ad esclusione del piano terra che presenta delle vetrine per esposizione delle attività commerciali, tutte le UU.II. ai piani superiori sono in corso di costruzione; le facciate sono, in parte intonacate con rasante di finitura di colore bianco (al piano secondo e terzo, con ponteggio predisposto che poggia direttamente sui solai dei balconi), in parte con muratura esterna in mattoni di laterizio a vista (piano terra e piano primo); relativamente al secondo e terzo piano, anche i parapetti dei balconi sono, in parte rifiniti con intonaco bianco rasante, in parte al rustico con la muratura esterna dei mattoni a vista; solo al piano primo sono presenti alcuni infissi esterni.

Prospetto sud

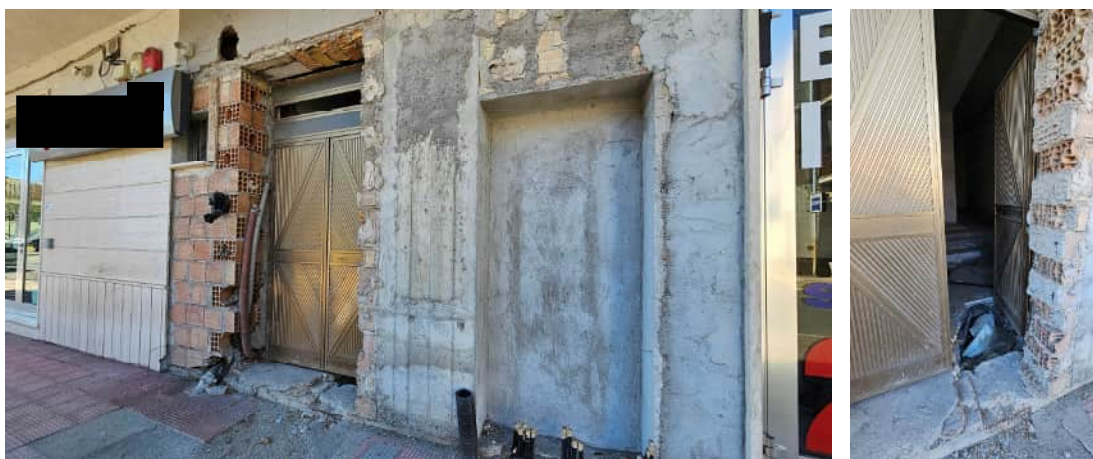
foto 1-2

L'ingresso comune è prospiciente il marciapiede sul Corso Garibaldi. È costituito da un portone in alluminio dotato di serratura che, in buona parte, è stato adattato allo sbarramento (*cf. ff. 1-2*); il portone immette nell'atrio comune costituito da un disimpegno di ingresso che conduce sia al corpo scala che al vano ascensore, questi ultimi in posizione centrale e simmetrica rispetto alla struttura portante del fabbricato (*cf. ff. 3-4-5-6*). Il report fotografico dell'intero fabbricato, delle parti comuni e delle singole UU.II. è allegato alla presente relazione⁷.

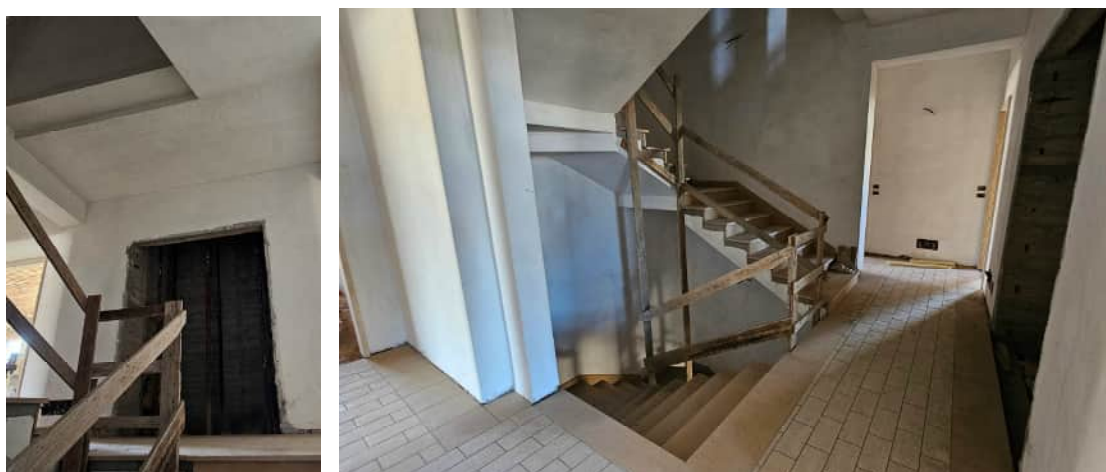
foto 7-8

L'atrio principale è privo di pavimentazione: è presente il solo massetto di cemento in getto fino al corpo scala. Le pareti e i solai sono rifiniti con intonaco rasante di tipo civile ad esclusione del vano ascensore che presenta il calcestruzzo a vista della struttura in cemento armato. Il corpo scala non ha un parapetto definito ma, a protezione, un sistema con tavole da cantiere inchiodate. Le rampe delle scale presentano, invece, il rivestimento con lastre di marmo sia delle alzate che delle pedate, così come i pianerottoli intermedi pavimentati con mattonelle in gres porcellanato e soglie in marmo (cfr. ff. 7-8).

L'impianto elettrico non sembra collegato o attivo, sono presenti le sole cassette di distribuzione dei corrugati sottotraccia. Il vano ascensore è solo predisposto all'alloggiamento dell'impianto di risalita.
