TRIBUNALE DI LOCRI
CONSULENZA TECNICA

RELAZIONE TECNICA - ALLEGATI

RELAZIONE TECNICA

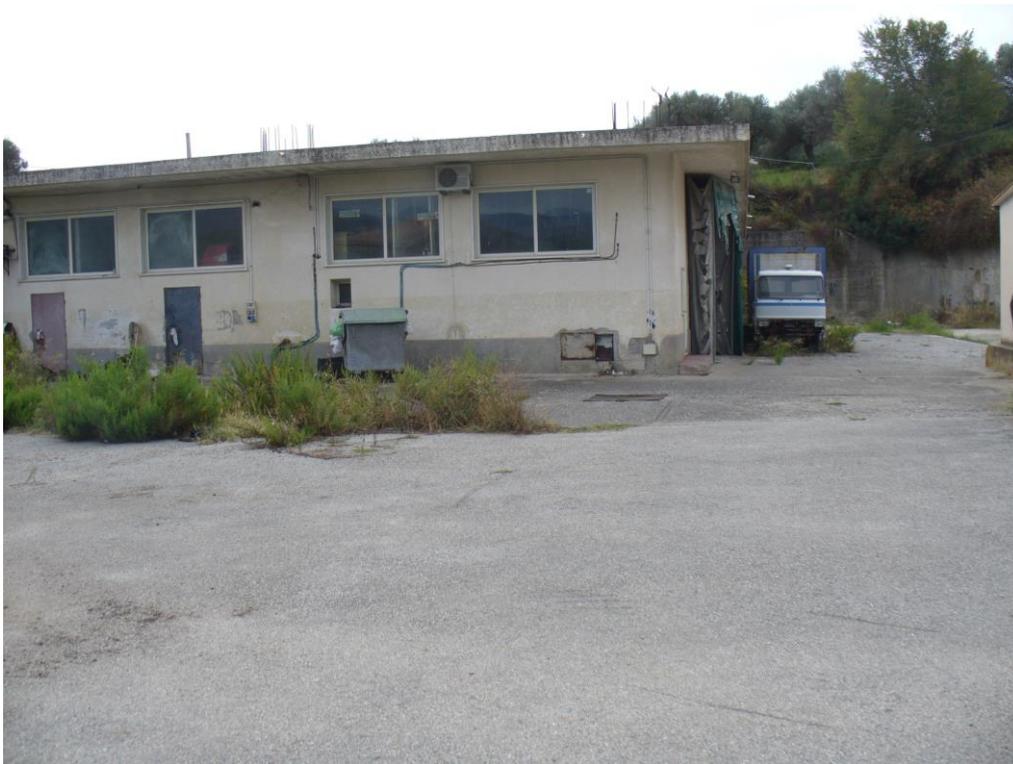
FOTO N. 3 – prospetto lato monti fabbricato “A” –

Questo fabbricato è posizionato lato strada, interposto tra le due rampe di accesso al piazzale con la parete lato strada interrata, la parete lato mare che funge da muro di sostegno della rampa, e gli altri due lati completamente fuori terra.

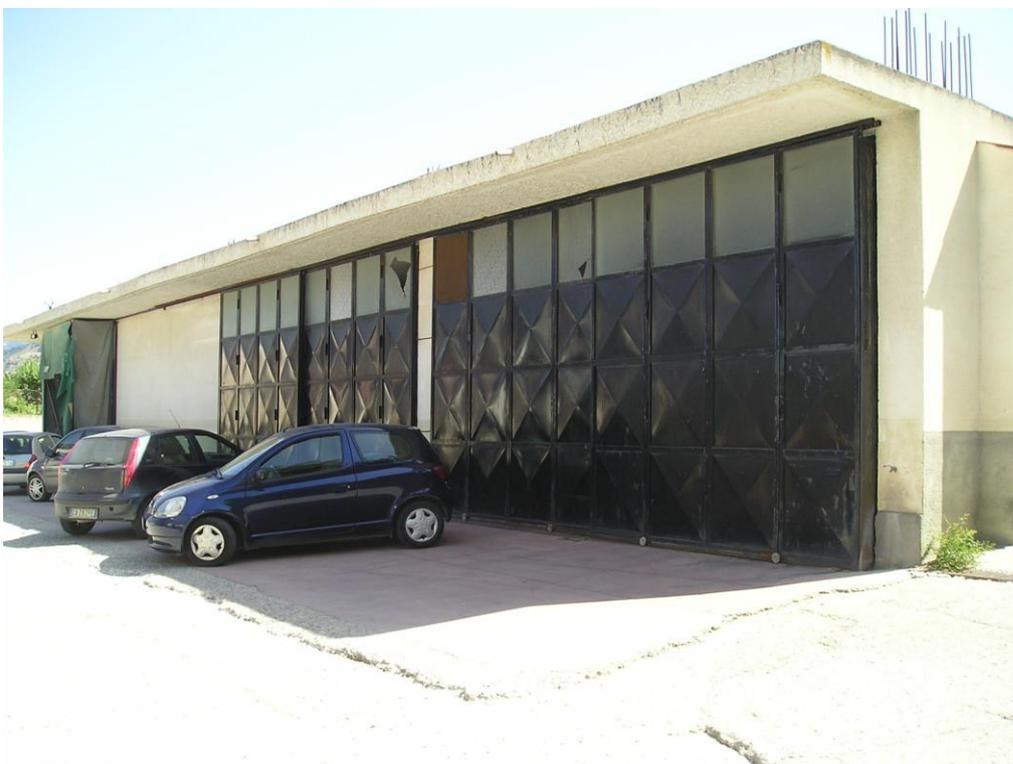
FOTO N. 4 – lato ingressi fabbricato “A” –

Gli accessi sono posizionati sulla parete dal lato opposto al tracciato stradale in corrispondenza dello spazio di manovra.

L'accesso all'immobile è delimitato da porte scorrevoli di metallo, portano ad un vano di circa 300 mq. utilizzato per ricevere le materie prime che vengono veicolate verso la zona di lavorazione attraverso un locale disimpegno (scartonaggio materie prime e imballaggio produzione finita) di mq 60 circa

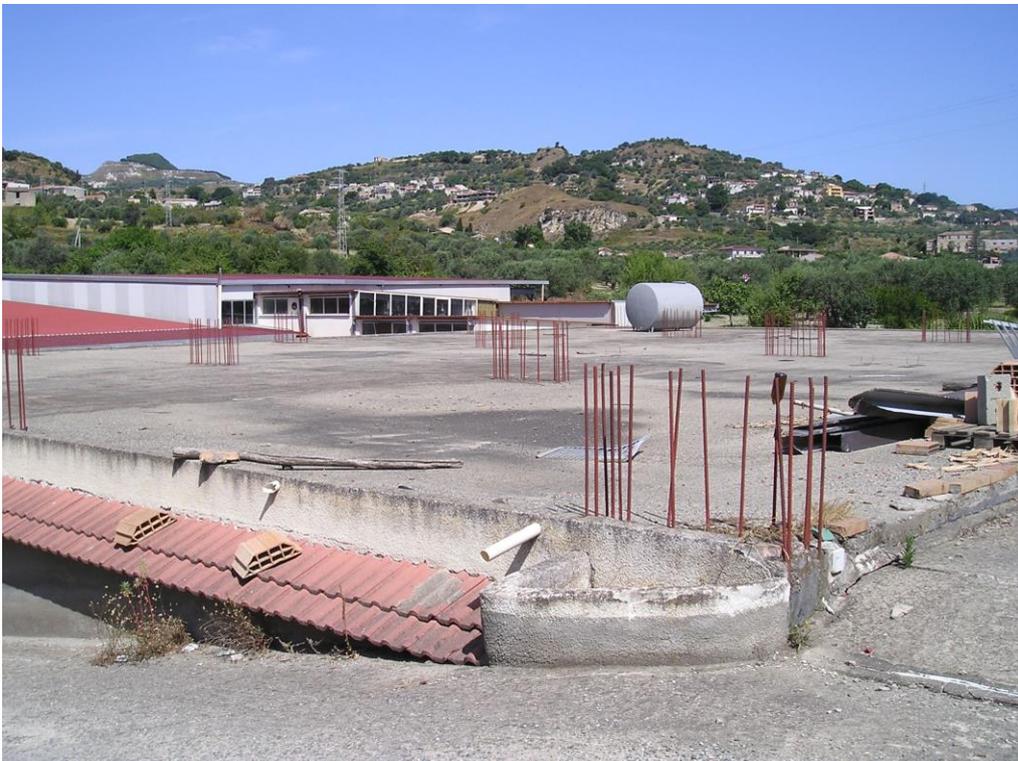
FOTO N. 6 – solaio di copertura fabbricato "A"

Dal solaio di copertura sporgono le armature dei sottostanti pilastri per una eventuale sopraelevazione.

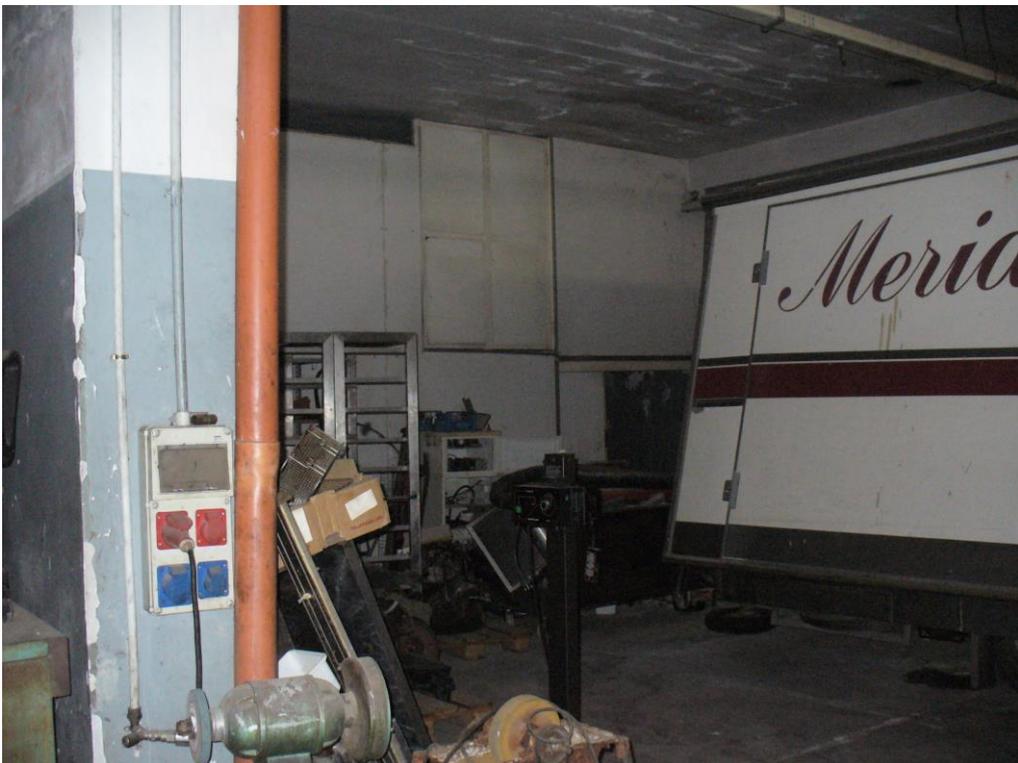
FOTO N. 8 – interno del fabbricato “A” -

È stato realizzato con struttura portante in calcestruzzo armato di tipo asismico, costituita da travi e pilastri formanti un reticolo spaziale, con le travi collegate a livello di piano dal solaio formato da travetti di c.a. e tavelloni di laterizio, ed i pilastri alla fondazione la cui struttura è formata da un reticolo di travi rovesce che assorbe i carichi sovrastanti e li trasmette al terreno attraverso la sottofondazione in calcestruzzo magro.

Le murature perimetrali e divisorie sono in mattoni di laterizio, intonaco liscio alle pareti e ai soffitti, rivestimento parziale delle pareti con piastrelle di ceramica bianca, pavimenti, parte di ceramica (zona di lavorazione delle carni ed uffici), parte in gettata di cemento con materiale indurente (zona di scarico merce).

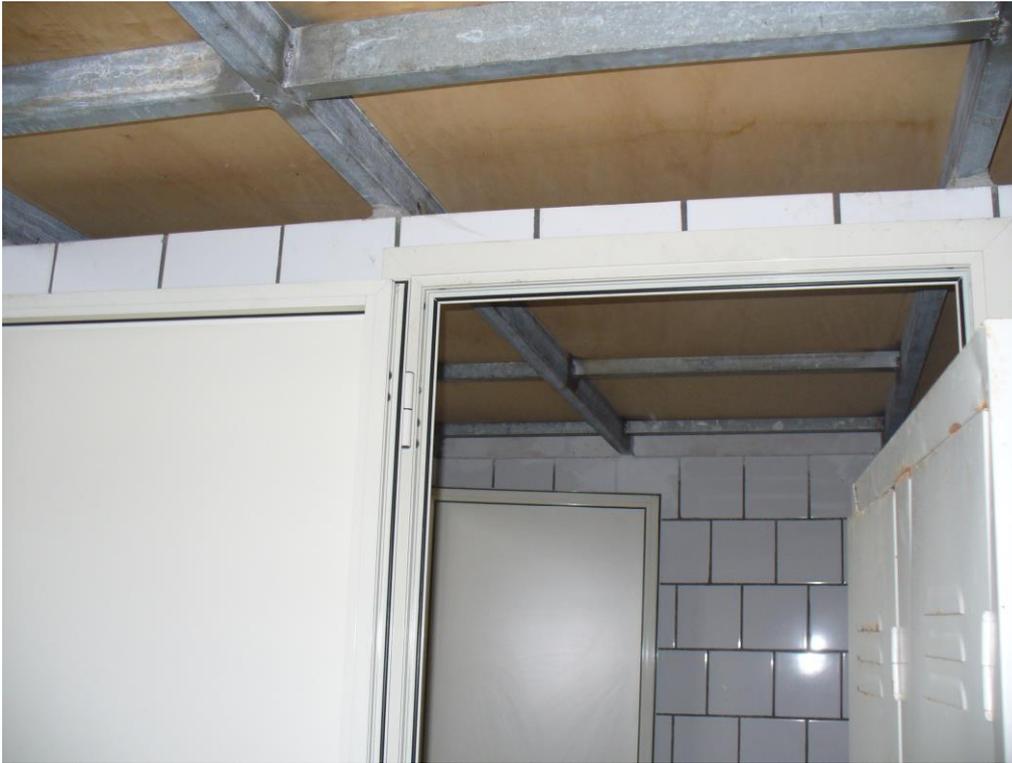
FOTO N. 9 – struttura del soppalco-

All'interno del fabbricato, in corrispondenza dell'area occupata dagli uffici, è stato realizzato un soppalco con struttura metallica e pavimento di legno avente superficie lorda di 48,50 mq dei quali 40,15 mq utili dove sono stati ricavati due uffici ed un ripostiglio. Gli infissi esterni sono parte di metallo e parte in alluminio anodizzato bianco, gli infissi interni sono in alluminio anodizzato.

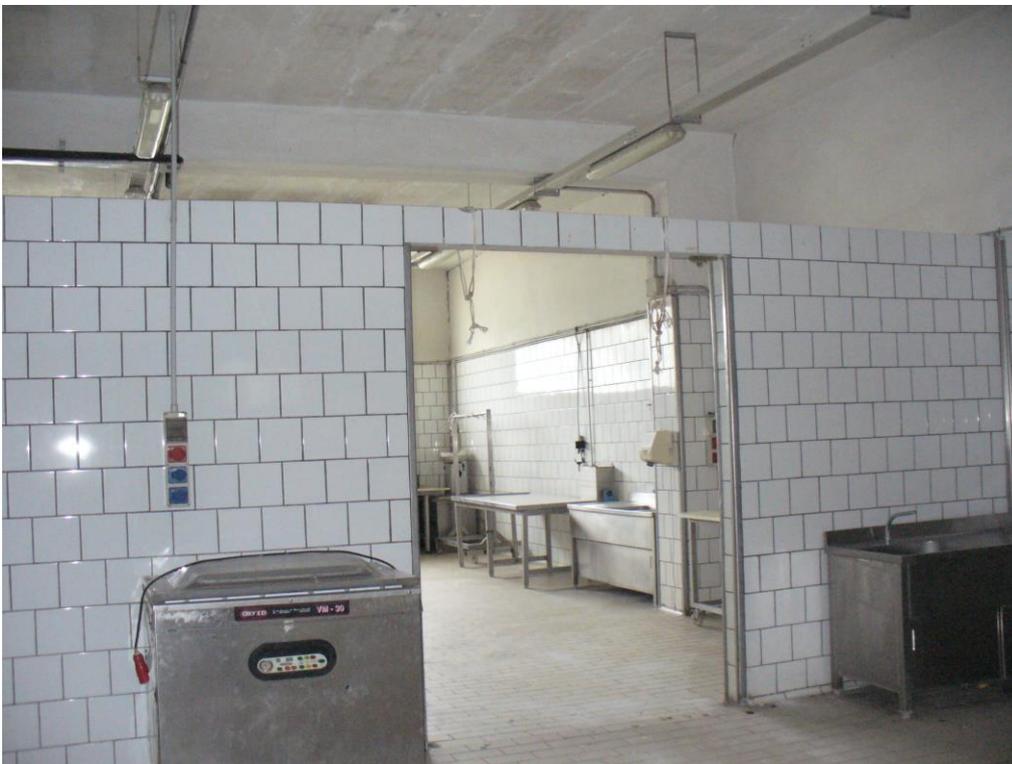
FOTO N. 10 – interno del fabbricato “A” – zona lavorazione carni –

Quella che era la zona di lavorazione carni, debitamente rifinita (rivestimento delle pareti e pavimento in piastrelle di ceramica) è distribuita in due locali della superficie complessiva di mq. 106 circa, e da un ripostiglio di circa 10 mq.

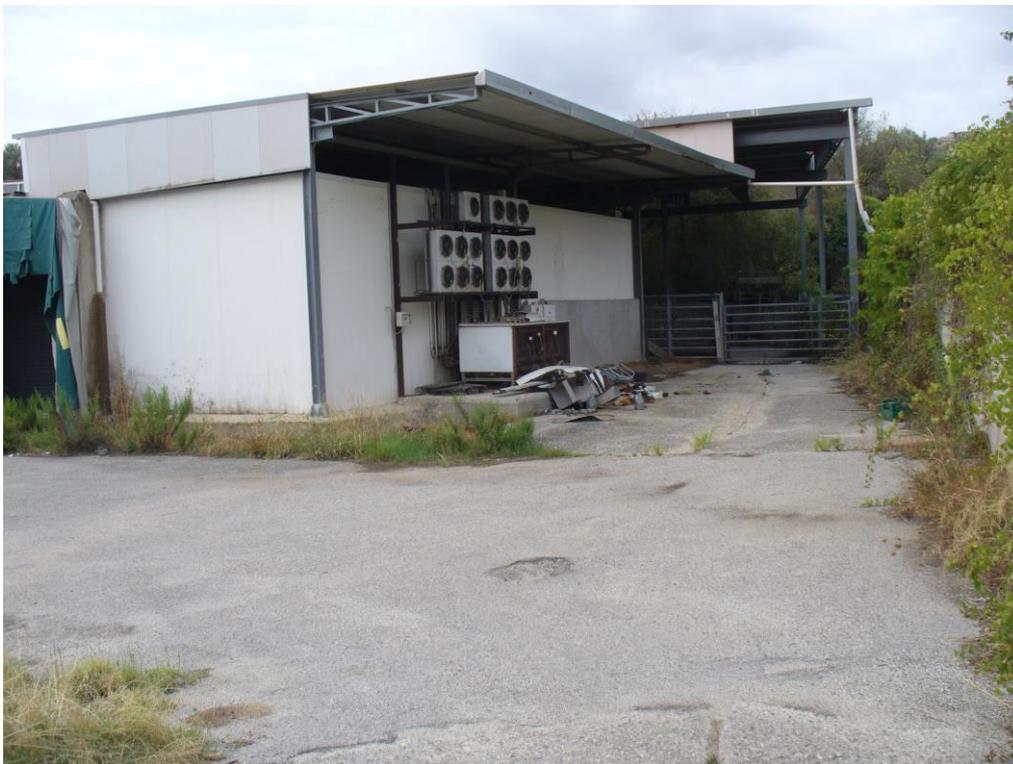
FOTO N. 15 – piazzale e tettoia –

La tettoia è stata realizzata con struttura metallica, pilastri e travi in elementi di Normal-Profilo di acciaio, a sostegno della copertura costituita da lastre a doppio strato di materiale di metallo coibentato.
