ESECUZIONE IMMOBILIARE n° 14/2022 R.G.E.

CONSULENZA TECNICA D'UFFICIO

LOTTO N. 2

Comune di Molochio, via Venezia n. 30- *Appartamento* ad uso civile abitazione, collocata al piano secondo, di un fabbricato di maggior consistenza a cinque piani fuori terra, identificato al N.C.E.U. al **foglio 9, particella 221, sub 6**, categoria A/2, consistenza vani 6,5, superficie catastale totale 147 m².

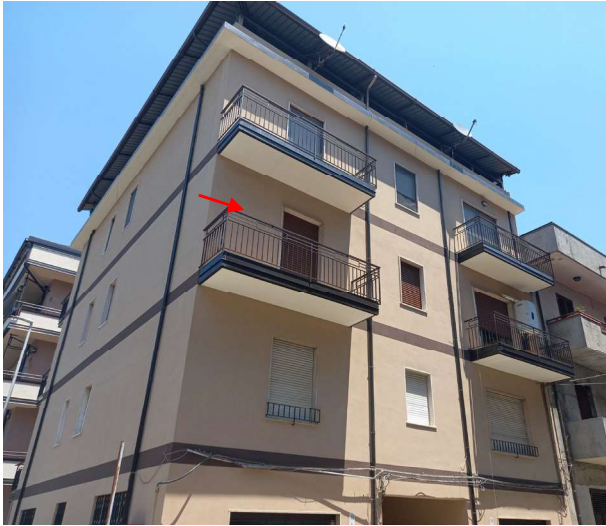
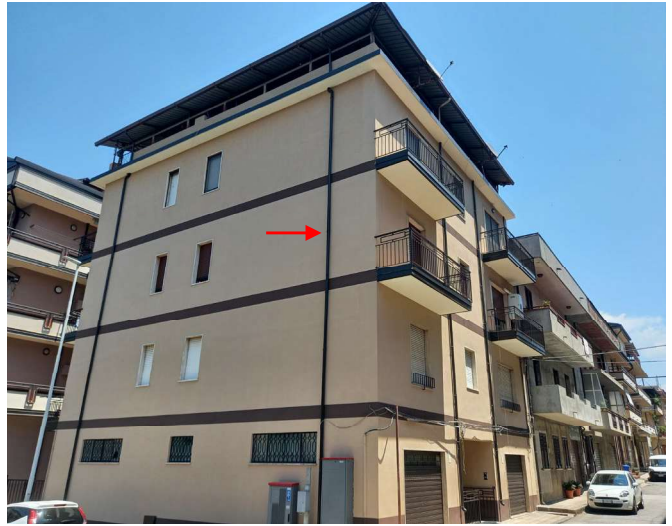
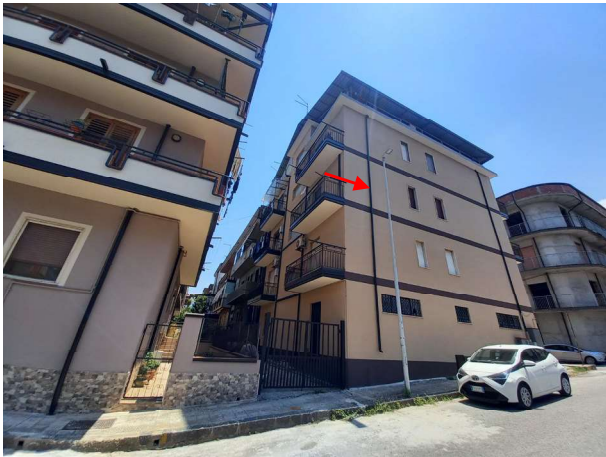
Il contesto urbano in cui si colloca l'edificio è tipicamente residenziale, caratterizzato da un'edilizia di medio pregio. L'unità immobiliare in questione non presenta particolari caratteristiche di panoramicità. Per quanto riguarda la rifiniture delle facciate dell'intero fabbricato, di cui fa parte il bene pignorato, sono tinteggiate di un colore marroncino chiaro, risultano completate in tutte le loro parti e si presentano in ottime condizione di conservazione visto che da poco ha subito un intervento di rifacimento totale, (*foto n. 3-4-5*).

Foto 3- Prospetto frontale

Foto 4- Prospetto laterale

Foto 5- Prospetto posteriore

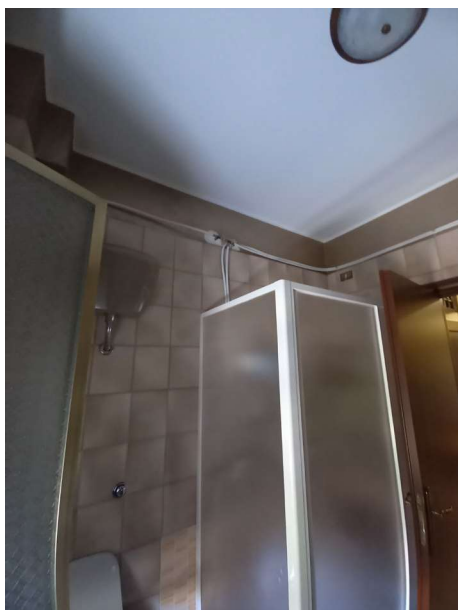
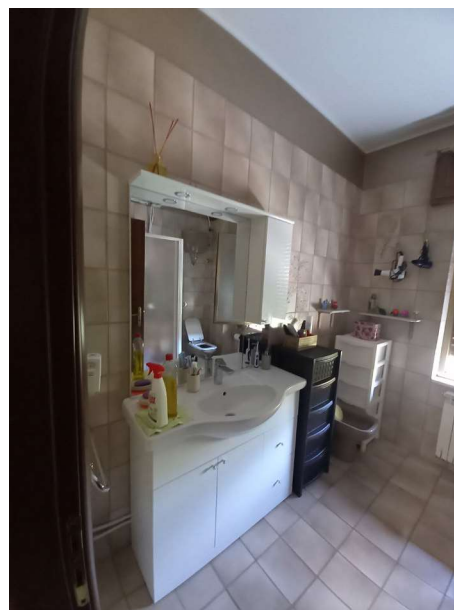
calpestabile di circa 6,46 m² (*foto n. 12 e n. 13*) e un WC con annessa lavanderia di superficie calpestabile di circa 3,26 m² (*foto n. 17*), per maggiori chiarimenti si rinvia alla planimetria dell'appartamento in allegato. L'intero appartamento presenta una superficie calpestabile, compresa gli sguinci delle porte ed i balconi, di circa 137,50 m² con un'altezza utile interna di circa 3,00 m, composta da 119,79 m² della superficie interna dell'appartamento e 17,71 m² della superficie dei balconi, la superficie commerciale, corrispondente alla superficie lorda dell'intero appartamento, compresa la superficie dei balconi, è di circa 155,37 m² (*137,66 m² superficie lorda appartamento + 17,71 m² della superficie dei balconi*). Per quanto riguarda il bagno va sottolineato che è pavimentato e piastrellato fino a 270 cm di altezza, è dotato di lavabo, vaso, bidet e box doccia, mentre, il vano WC è pavimentato e piastrellato fino a 250 cm di altezza ed è dotato dei soli sanitari, un lavatoi e la lavatrice. L'impianto idrico originario di entrambi i bagni si presenta danneggiato e non funzionante, lo stesso impianto, così come si vede dalla documentazione fotografica in allegato (*foto n. 12 e n. 17*), è stato sostituito con delle tubature a vista. L'acqua sanitaria ai servizi igienici è fornita da un boiler elettrico collocato nel vano WC (*foto n. 17*), mentre in cucina, l'acqua calda, è fornita da una caldaia a metano. Tutti gli ambienti hanno aperture dirette verso l'esterno e godono di areazione e illuminazione naturale, le rifiniture interne dell'appartamento sono di qualità comune, i soffitti e le pareti sono intonacati e tinteggiati in colore chiaro, risultano rifiniti all'interno e pavimentati con piastrelle in ceramica. Le porte interne sono in legno, mentre, gli infissi esterni sono in alluminio con vetrocamera e tapparelle di colore marroncino. L'impianto elettrico è del tipo sottotraccia ma andrebbe revisionato e messo in regola secondo le ultime normative, è presente l'impianto telefonico, citofono ed antenna TV. L'appartamento è metanizzato ed è dotato di impianto di riscaldamento composto da radiatori in alluminio presenti in tutti gli ambienti ed alimentati da una caldaia. In definitiva l'appartamento si presenta completato e rifinito in tutte le sue parti.

Foto 12-13: Bagno
