ESECUZIONE IMMOBILIARE n° 14/2022 R.G.E.

CONSULENZA TECNICA D'UFFICIO

LOTTO N. 1

- Comune di Molochio (RC), via Bernardino Telesio s.n.c. - **Unità immobiliare**, categoria catastale “F3” (*unità in corso di costruzione*), identificata al N.C.E.U. al **foglio 17**, **particella 771**, piano S1, T e 1°;

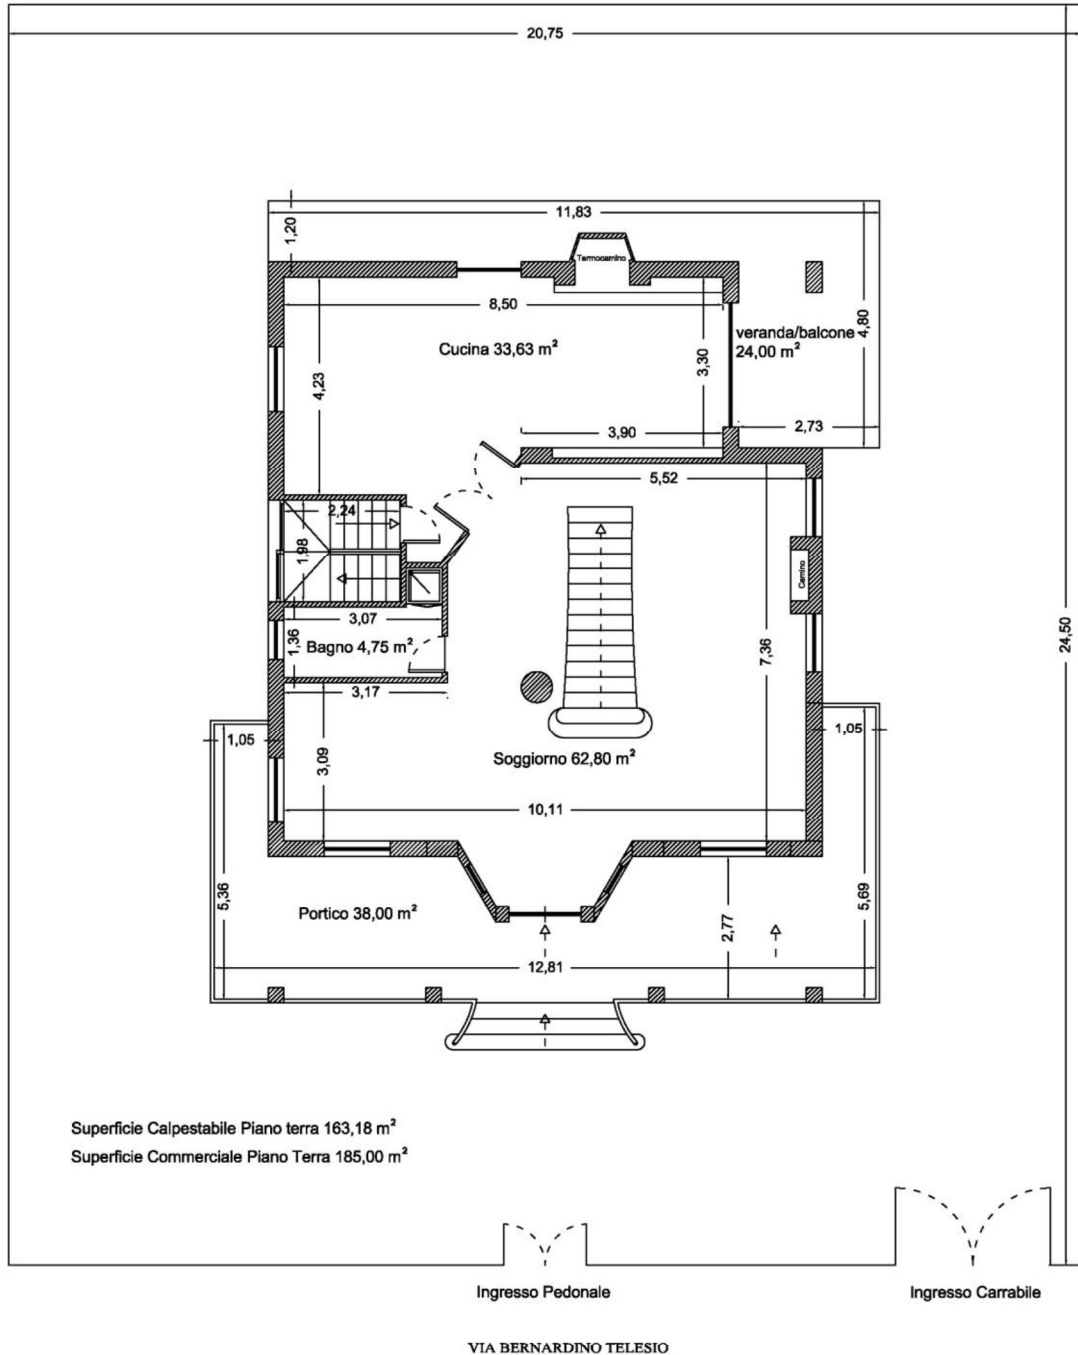
Stato di Fatto Piano Terra

regolare permesso di costruire n. 025/P del 30/06/2004 prot. 4648, rimesso in allegato, nel quale l'Ufficio autorizzava la "**Realizzazione di un fabbricato in c.a. a due piani f.t. oltre seminterrato da adibire a civile abitazione**", inoltre, nel confrontare le planimetrie dello stato di fatto con quelle di progetto depositate presso il comune "*in allegato*", lo scrivente ha potuto constatare che sussistono delle differenze rispetto a quanto riportato in progetto, ossia che il piano seminterrato destinato a garage presenta una diversa distribuzione degli spazi interni e cambio di destinazione d'uso parziale da garage a residenza. Difatti, nel piano seminterrato è stato ricavato un vano adibito a palestra ad uso privato, un ampio vano cucina, una veranda attrezzata come cucina all'aperto, un vano adibito a soggiorno nonché un bagno e un piccolo spazio adibito a lavanderia. La caldaia che di progetto era collocata in un vano ricavato nel garage è stata posizionata in un piccolo vano adiacente alla struttura con accesso autonomo non riportato in progetto, mentre, per quanto riguarda i piani superiori, adibiti ad abitazione, questi ultimi presentano una diversa distribuzione degli spazi interni, inoltre, l'accesso principale al piano terra è ampliata sul portico di accesso mentre la stanza da letto matrimoniale posta al primo piano risulta ampliata nella zona dove di progetto era collocato un terrazzino coperto, risultano anche ampliati i balconi posti al primo piano con affaccio sul prospetto principale.

Per quanto attiene alle bucaure esterne dell'intero fabbricato, sono state variate rispetto al progetto, per maggiori chiarimenti si rimanda agli elaborati grafici dello stato di fatto e di progetto in allegato.

Da quanto esposto è evidente che il fabbricato in questione presenta delle difformità urbanistiche rispetto al progetto assentito (diversa distribuzione degli spazi interni, cambio di destinazione d'uso, ampliamenti della superficie della stanza da letto e dei balconi posti al primo piano e diverse distribuzione delle bucaure esterne).
