# TRIBUNALE DI PALMI

## RELAZIONE DI PERIZIA

ESECUZIONE IMMOBILIARE N° 61/2015 R.G.E. - PROMOSSA DA [REDACTED]

# LOTTO 001

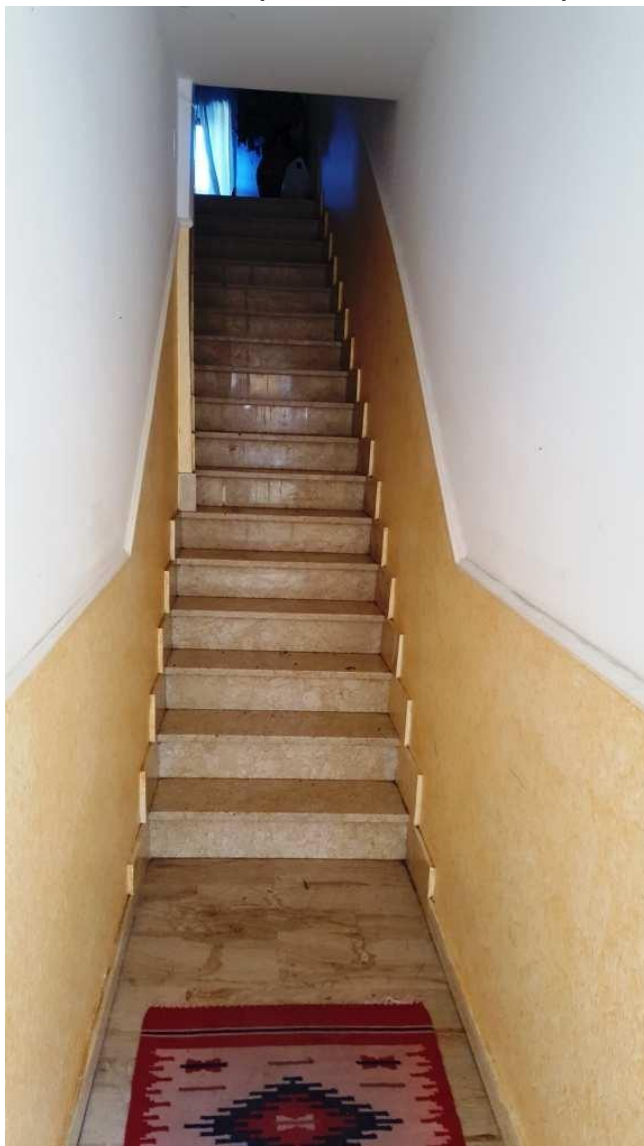
**FOTO n.6** - Lescale che portano al 1° e al 2° piano

Il primo piano ha l'accesso servito dal portone sulla facciata principale e da una scala in marmo a rampa unica.

**Nota Bene** - Il secondo piano del fabbricato, identificato con il sub 4, è in proprietà di terzi e l'accesso allo stesso viene effettuato esercitando il passaggio sulla scala e sul pianerottolo del sub 3.

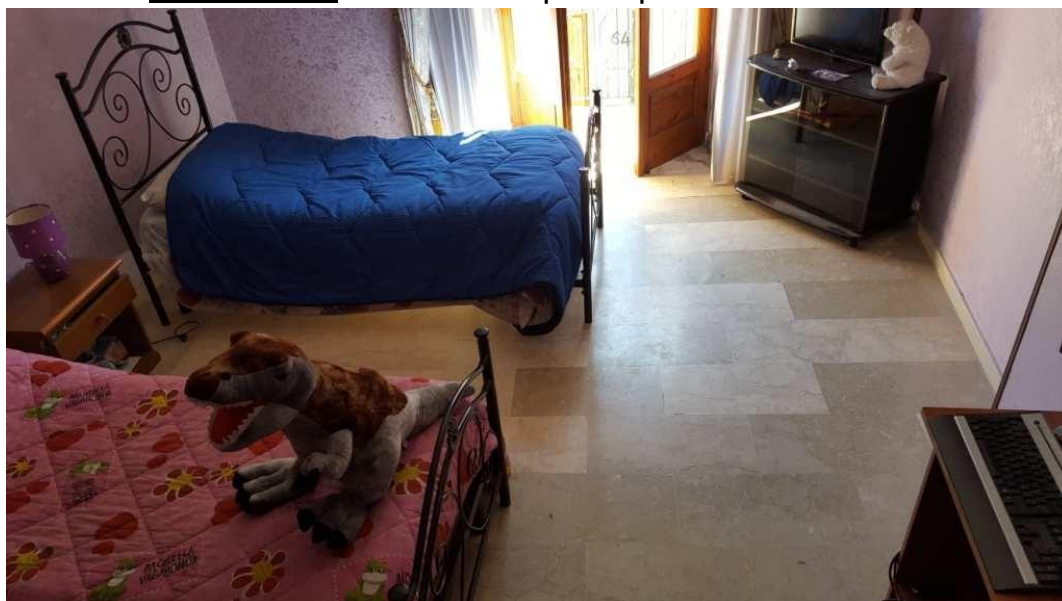
**FOTO n.7** Interno del primo piano - La camera anteriore

Complessivamente il primo piano si presenta abitato, rifinito ed in discrete condizioni di manutenzione.
