TRIBUNALE DI PALMI

Consulenza tecnica d'ufficio disposta nella procedura esecutiva n° 4/2022 R.G.Es. promossa da

07. Descrizione sommaria e valori per la vendita dei lotti proposti (da 1 a 3)

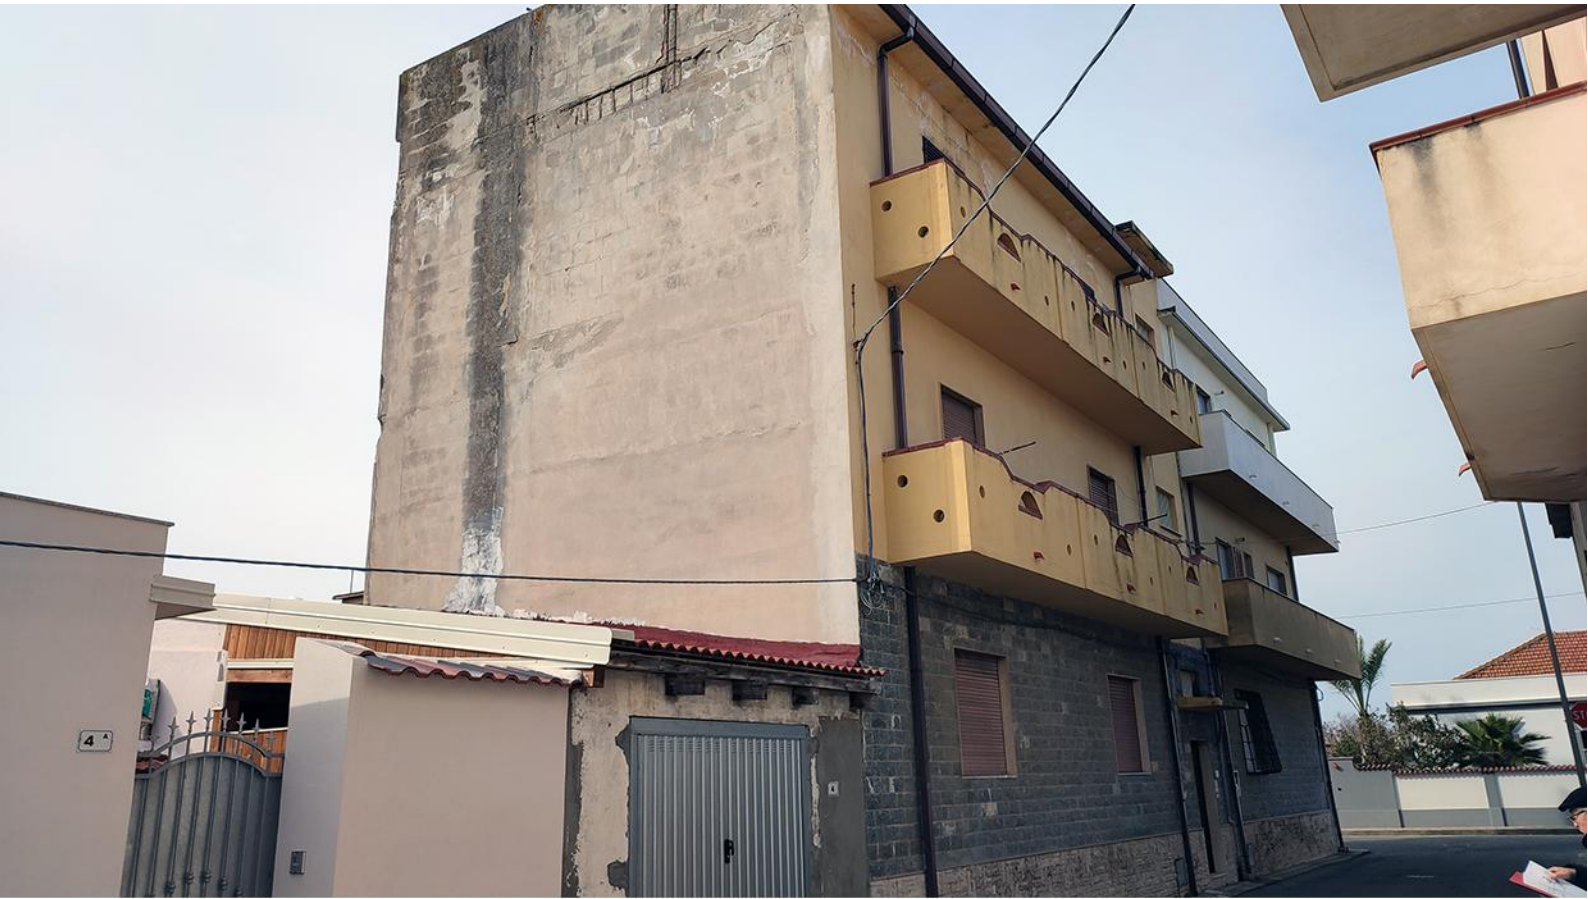
FOTO 1

01. **Descrizione:** Il cespite pignorato di cui al presente lotto n°1 è l'appartamento al piano terra di un maggior fabbricato in c.a. a tre piani fuori terra, ubicato in una zona residenziale pianeggiante ed urbanizzata alla periferia sud di San Ferdinando, lungo la via Giacomo Puccini al n°2. L'immobile rimane a 100 m dal lungomare, a breve distanza dalla scuola elementare G. Carretta e dalla scuola secondaria M. Vizzone, a metà strada fra la vicinissima piazzetta San Pio e la piazza Convento, a 400 m dal Municipio. Il maggior edificio ha la facciata rifinita solo sul lato frontistante via Puccini, ma si presenta in cattive condizioni di manutenzione (foto n°1); la via pubblica ha una larghezza esigua e praticamente priva di marciapiede sul lato del fabbricato che ci occupa. Un portoncino in legno, conduce al vano scala condominiale che rimane al centro fra i due appartamenti ubicati in ognuno dei

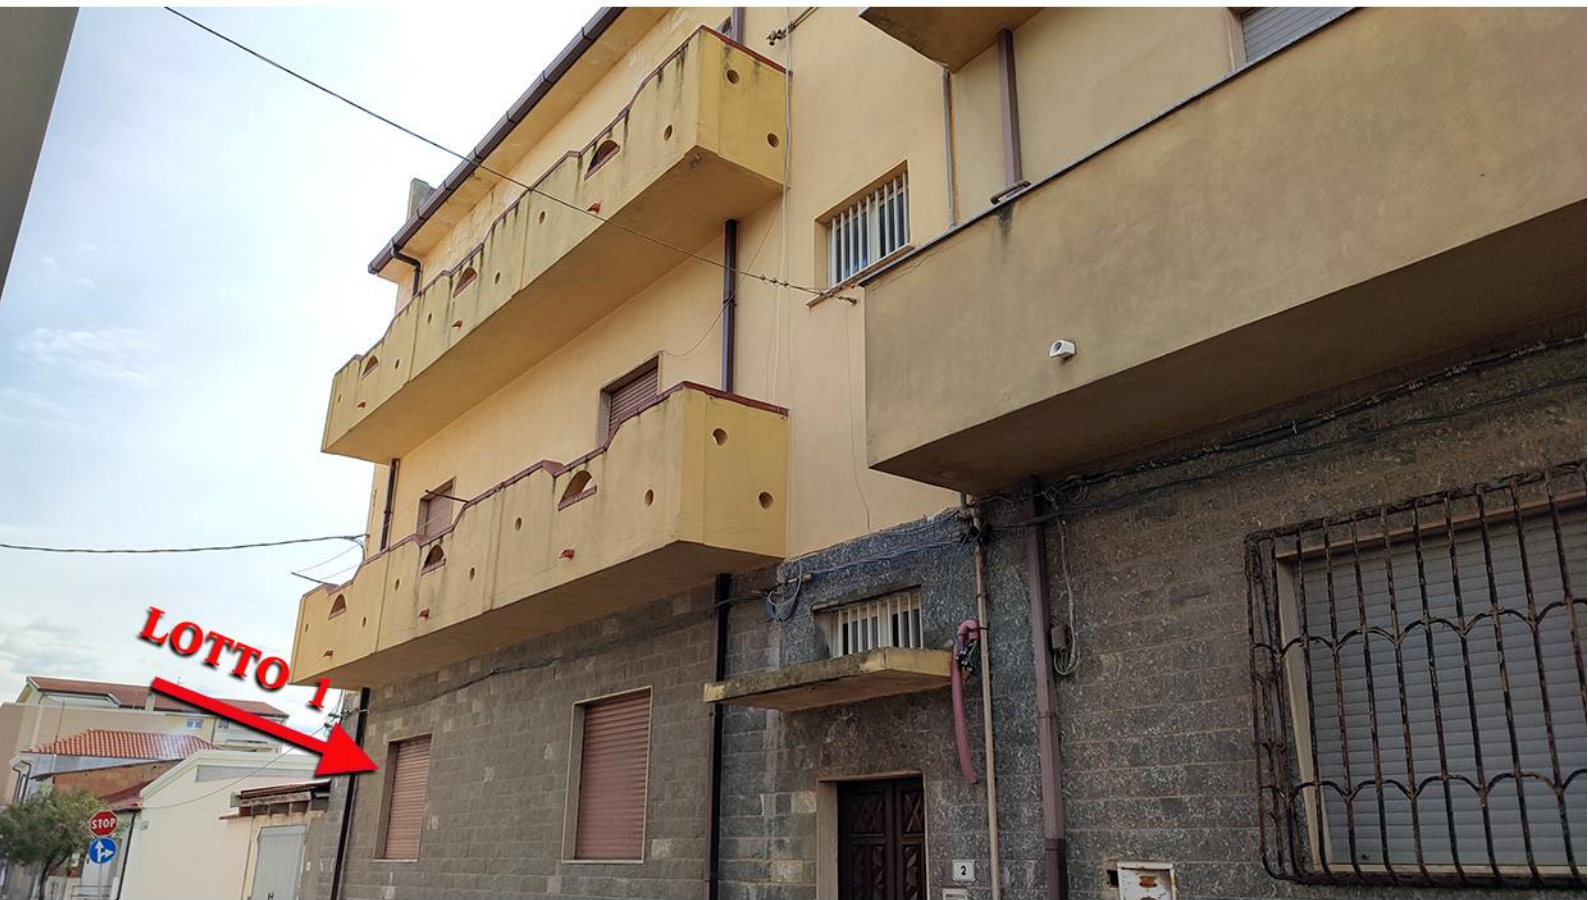
FOTO 2

tre piani della palazzina. I tre appartamenti pignorati, rimangono sul lato orientale del maggior edificio condominiale (foto n°2). Il portoncino caposcala si apre su di un corridoio baricentrico di oltre 9 mq (foto n°3), che conduce ad un soggiorno di oltre 15 mq, illuminato da un'ampia finestra su via Puccini. Una paretina con diverse aperture, separa parzialmente il soggiorno dal corridoio, rendendo quest'ultimo più luminoso (foto n°4 e n°5). Di fronte al soggiorno, vi è una cameretta da letto di quasi 8 mq, con finestra che si affaccia su di un pozzo luce condominiale (foto n°6). Nell'angolo sud-orientale dell'alloggio, vi è una cucina di quasi 12 mq, con pareti piastrellate in cattive condizioni (foto n°7). La cucina è illuminata ed areata da una porta-finestra che si affaccia su di un altro pozzo luce (foto n°8). L'appartamento al piano terra è umido e presenta delle efflorescenze nelle fughe fra le mattonelle (foto n°9). Il locale igienico di 4 mq, ha pareti piastrellate ed una finestra che si affaccia sul citato pozzo luce. E' corredato di lavabo, bidet, vaso e box doccia (foto n°10). Il cattivo odore indica la mancata realizzazione di un adeguato condotto per la ventilazione primaria dell'impianto di scarico delle acque reflue. L'ultimo ambiente dell'alloggio, è una camera matrimoniale di oltre 15 mq con finestra su via Puccini (foto n°11).

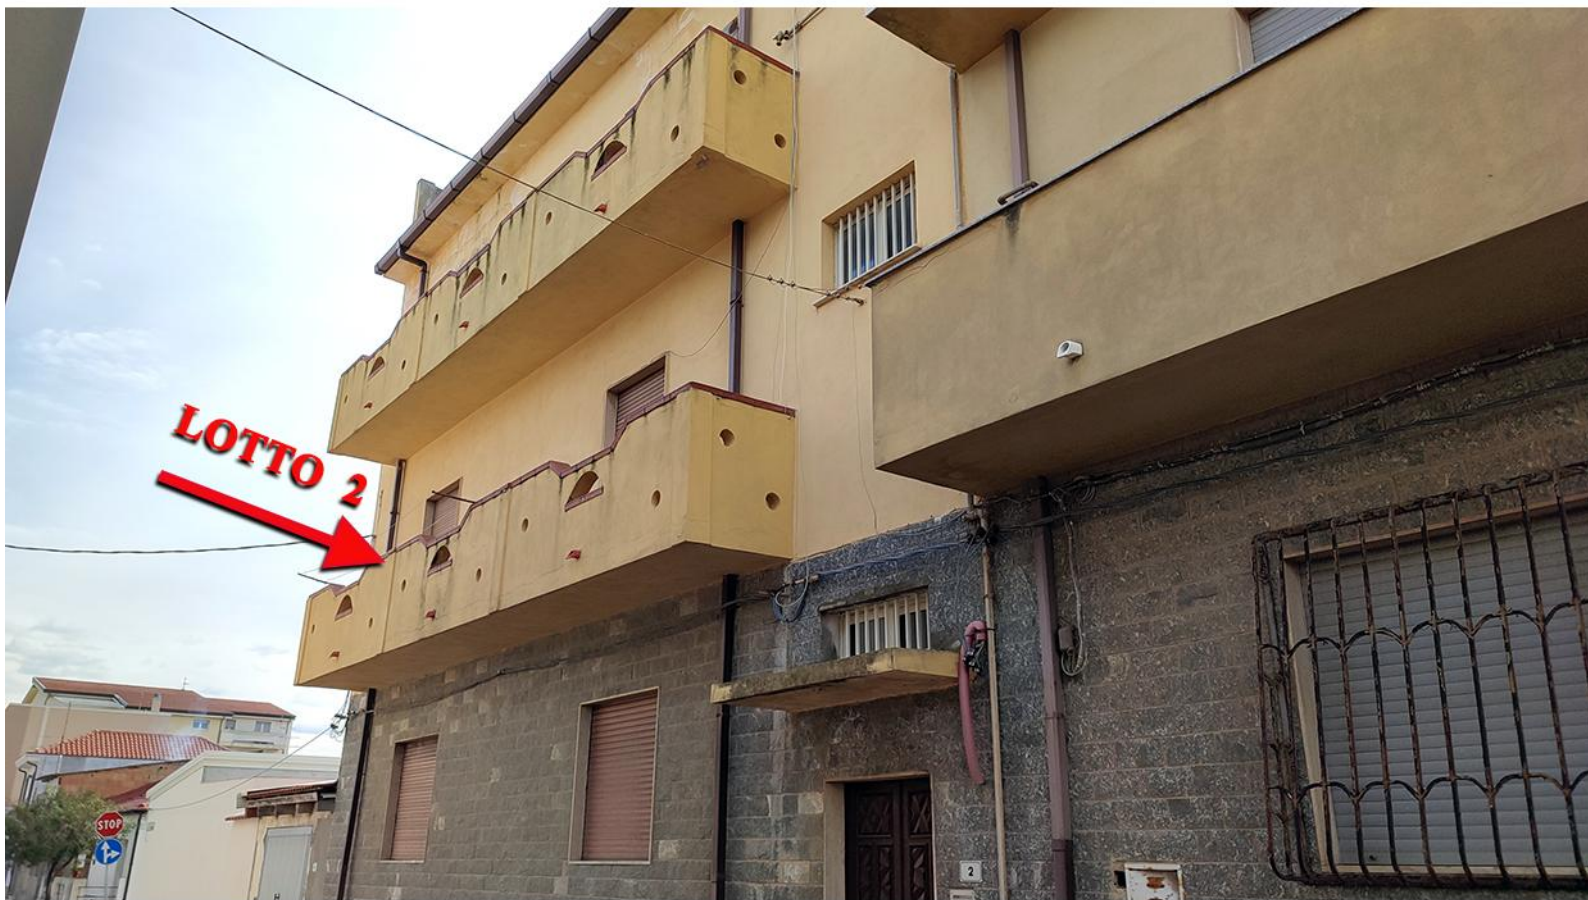
FOTO 2

appartamenti ubicati in ognuno dei tre piani della palazzina. I tre appartamenti pignorati, rimangono sul lato orientale del maggior edificio condominiale (foto n°2). Nella palazzina non vi è ascensore. Al primo piano, il portoncino caposcala si apre su di un corridoio baricentrico di oltre 9 mq (foto n°3), che conduce ad un soggiorno di oltre 15 mq, illuminato da un ampia porta/finestra. Una paretina con diverse aperture, separa parzialmente il soggiorno dal corridoio, rendendo quest'ultimo più luminoso (foto n°4 e n°5). Sul soffitto si rilevano estese macchie di muffa dovute all'umidità (foto n°6). La porta/finestra si apre su di un balcone su via Puccini di oltre 8 mq, con parapetti in muratura (foto n°7). Di fronte al soggiorno, vi è una cameretta da letto di quasi 8 mq, con finestra che si affaccia su di un pozzo luce condominiale (foto n°8). Nell'angolo sud-orientale dell'alloggio, vi è una cucina di quasi 12 mq, con pareti piastrellate, illuminata ed areata da una finestra che si affaccia su di un altro pozzo luce (foto n°9). Il locale igienico di 4 mq, ha pareti piastrellate ed una finestra che si affaccia sul citato pozzo luce. E' corredato di lavabo, bidet, vaso e box doccia (foto n°10). Il cattivo odore indica la mancata realizzazione di un adeguato condotto per la ventilazione primaria dell'impianto di scarico delle acque reflue. L'ultimo ambiente dell'alloggio, è una camera matrimoniale di oltre 15 mq (foto n°11) con porta/finestra che si apre sul citato balcone su via Puccini. Sul soffitto si rilevano vistose macchie di muffa (foto n°12).

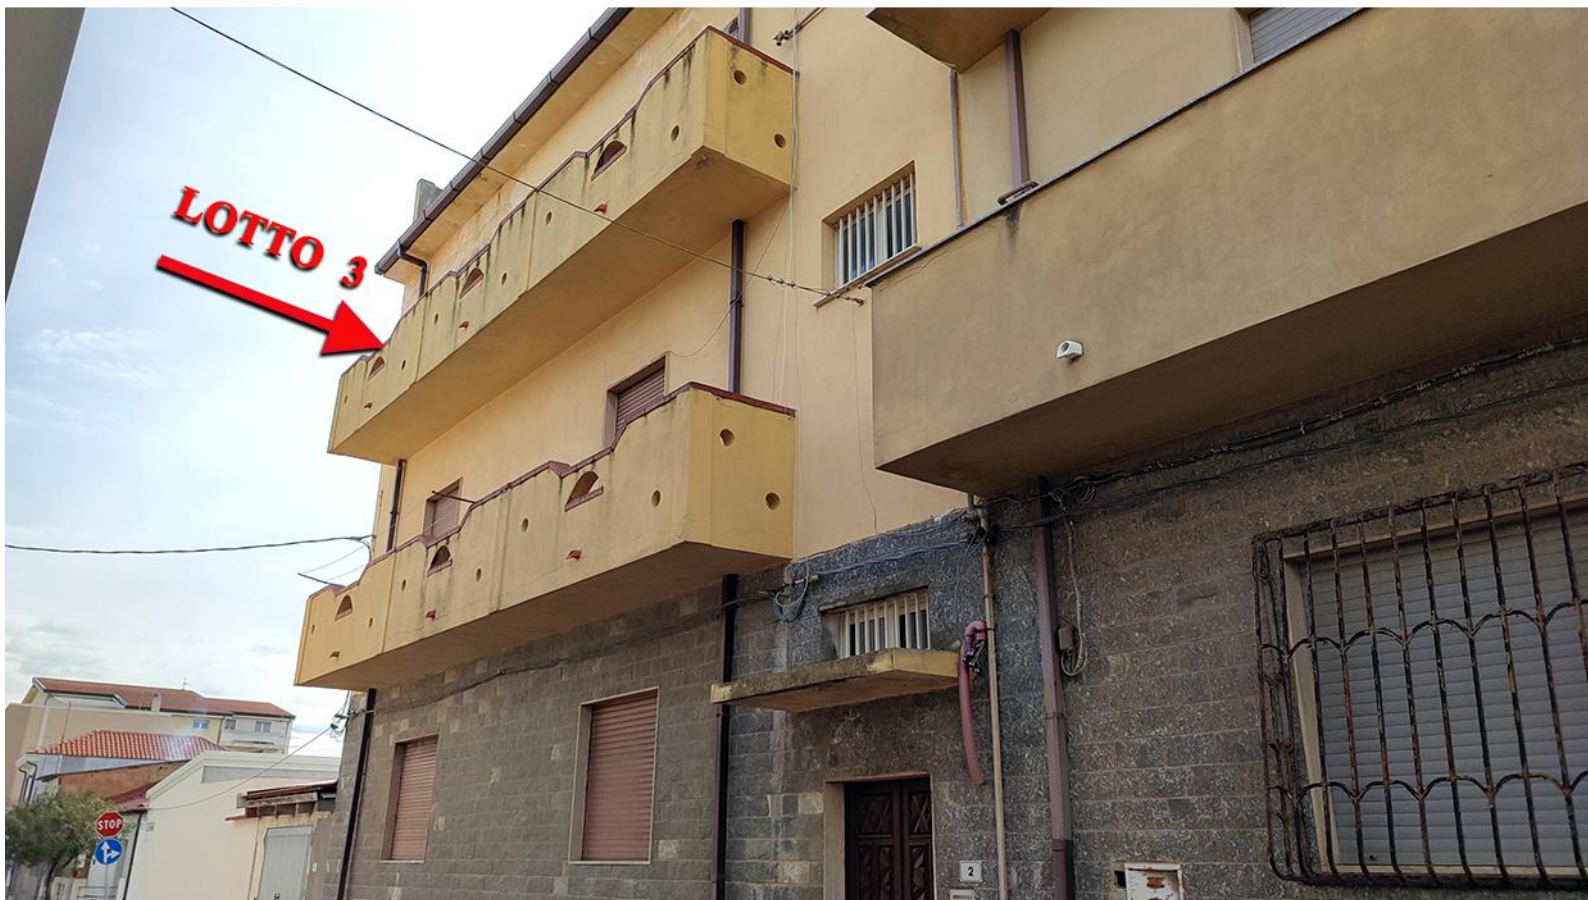
FOTO 2

ubicati in ognuno dei tre piani della palazzina. I tre appartamenti pignorati, rimangono sul lato orientale del maggior edificio condominiale (foto n°2). Nella palazzina non vi è ascensore. Al secondo piano, si vedono forti segni di degrado nelle rampe della scala ed in tutto il vano scala condominiale (foto n°3 e n°4). L'appartamento che ci occupa è in corso di ristrutturazione, pur se i lavori appaiono sospesi da tempo. Il portoncino blindato caposcala si apre su di un piccolo disimpegno collegato ad un living di oltre 25 mq, con probabili funzioni di soggiorno/cucina, (foto n°5 e n°6). Nella parete occidentale, si vedono le predisposizioni per gli impianti tecnologici necessari ad una zona cucina (foto n°7). Tale ambiente è illuminato da un ampia porta/finestra che si apre su di un balcone su via Puccini di oltre 8 mq, ove si vede la predisposizione per l'alloggiamento di una caldaia incassata nella parete perimetrale (foto n°8). Di fronte al soggiorno, vi è una cameretta di quasi 8 mq, con finestra che si affaccia su di un pozzo luce condominiale (foto n°9). Nell'angolo sud-orientale dell'alloggio, vi è un'altra camera di quasi 12 mq, illuminata ed areata da una finestra che si affaccia su di un altro pozzo luce (foto n°10). Il locale igienico di 4 mq, ha pareti piastrellate ed una finestra che si affaccia sul citato pozzo luce. Ancora non sono stati montati i sanitari, ma si vede l'avvenuta predisposizione degli impianti (foto n°11). L'ultimo ambiente dell'alloggio, è una camera di oltre 15 mq (foto n°12) con porta/finestra che si apre sul citato balcone su via Puccini. Sulla parete lato strada, si vedono estese infiltrazioni d'acqua piovana (foto n°13) che corrispondono a delle profonde fessure che si vedono esternamente fra la trave in c.a. e la muratura di tamponamento (foto n°14). Il lato esterno della trave dell'ultimo marcapiano è fortemente degradato ed ammalorato (foto n°15). L'alloggio, in corso di ristrutturazione, presenta pareti e soffitti, intonacati e tinteggiati. Vi sono dei nuovi infissi in alluminio con vetro-camera e persiane esterne in alluminio. Nuova anche la pavimentazione in grès; le porte interne, i radiatori ed i sanitari, non sono ancora stati montati. In definitiva l'appartamento occupa complessivamente una superficie lorda di 76,71 mq, per una superficie calpestabile di 64,40 mq ed un'altezza utile interna di 313 cm, oltre 8,19 mq di balcone.
