- Foto 1: Catasto Fabbricati di Rosarno, foglio 5, particella 17 sub 19 – fabbricato n° 1. Il corpo di fabbrica posto a sud-est ha la facciata rifinita con rivestimento plastico.

25-01-2018  
Prot. n. 1117671/2018

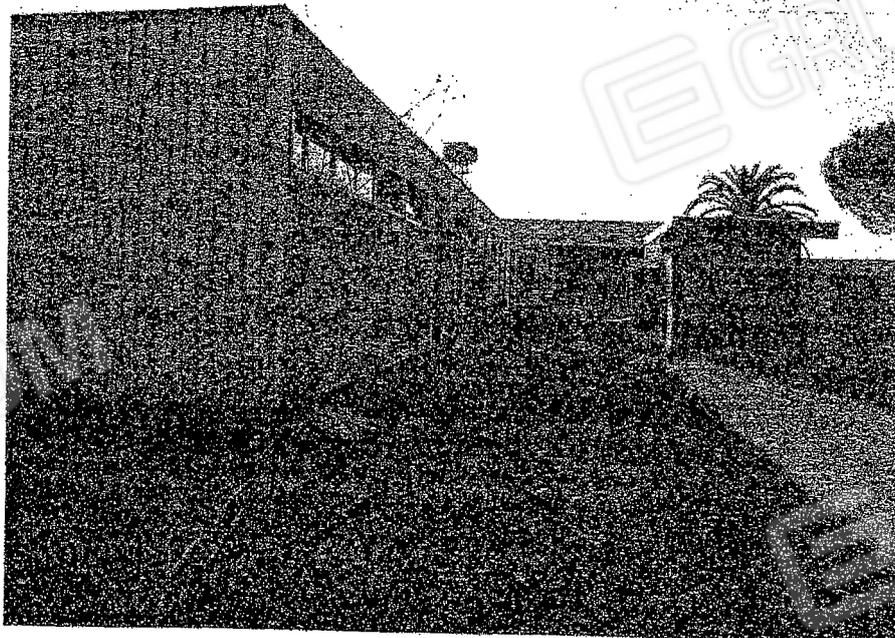
- Foto 2: Catasto Fabbricati di Rosarno, foglio 5, particella 17 sub 19 – fabbricato n° 1. Il corpo di fabbrica posto a nord-ovest ha la facciata rivestita con pannelli di lamiera grecata.

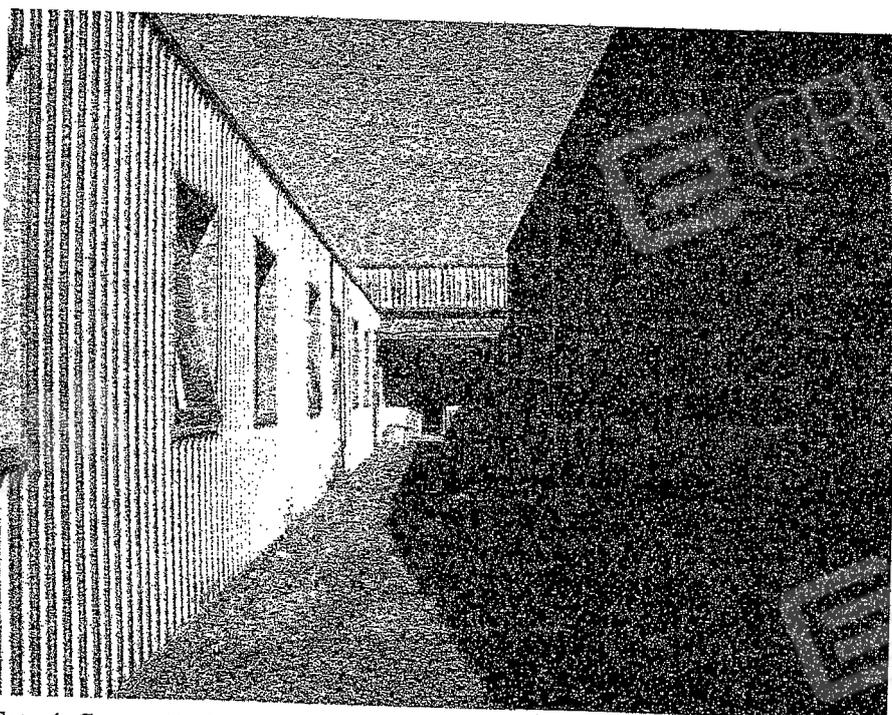
- Foto 4: Catasto Fabbricati di Rosarno, foglio 5, particella 17 sub 19 – fabbricato n° 1. I due corpi di fabbrica sono collegati tra loro in posizione mediana.

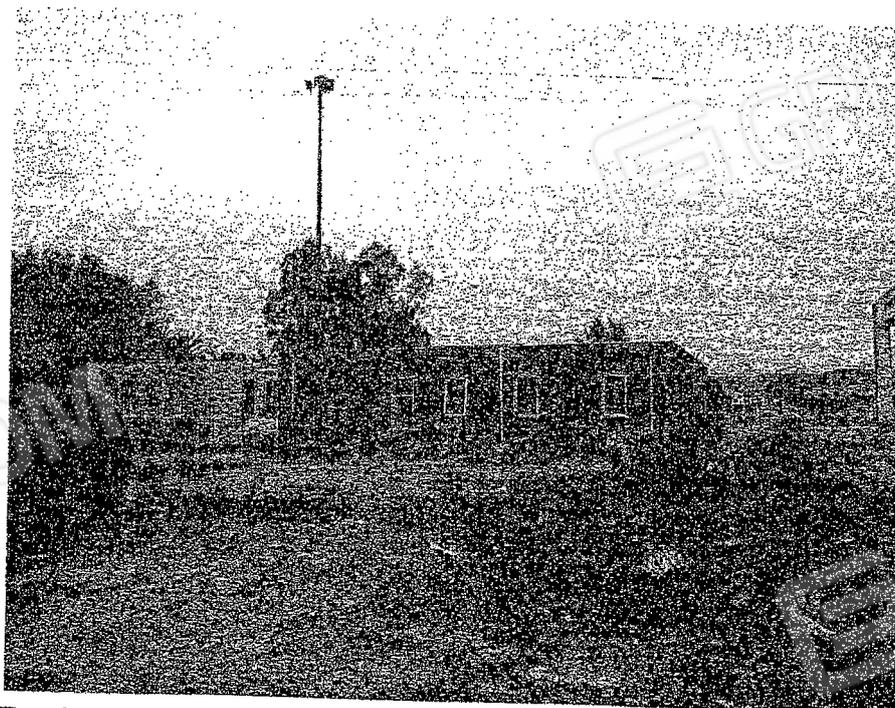
- Foto 8: Catasto Fabbricati di Rosarno, foglio 5, particella 17 sub 19 – fabbricato n° 1. I due corpi di fabbrica visti da ovest.

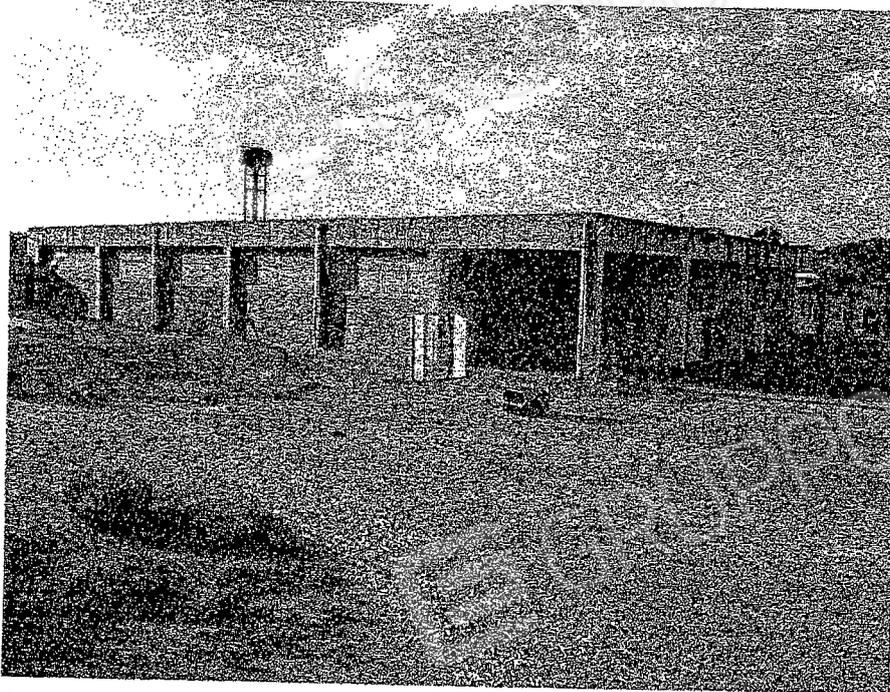
- Foto 9: Catasto Fabbricati di Rosarno, foglio 5, particella 17 sub 19 – fabbricato n° 2. Capannone in cemento armato ad un piano fuori terra destinato ad ospitare impianti per l'estrazione di succhi e celle frigorifere (vedi planimetria catastale "B"). Lati sud-est e nord-est.

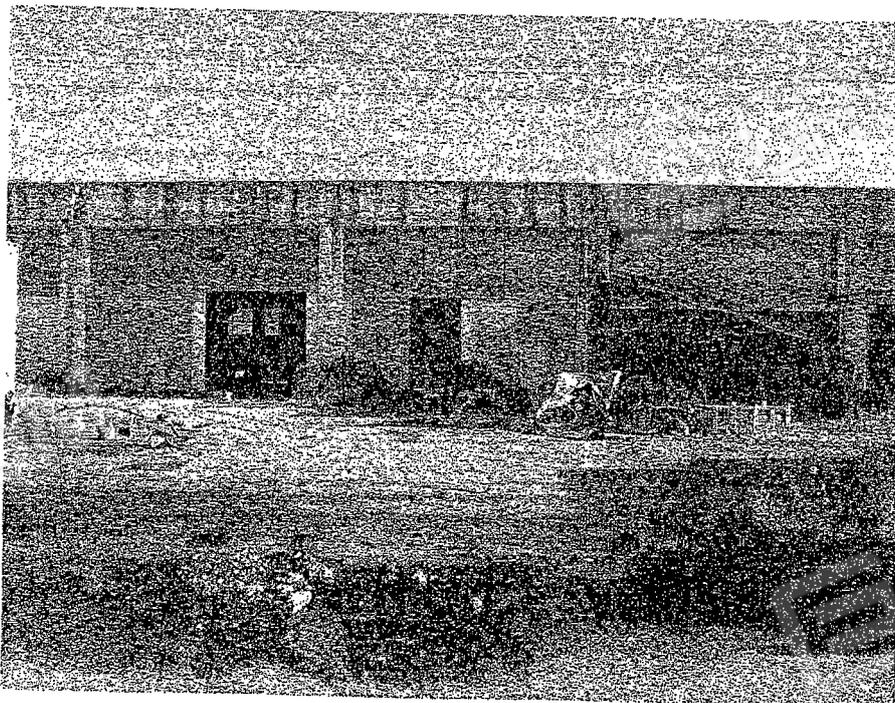
- Foto 10: Catasto Fabbricati di Rosarno, foglio 5, particella 17 sub 19 – fabbricato n° 2. Lato nord-ovest.

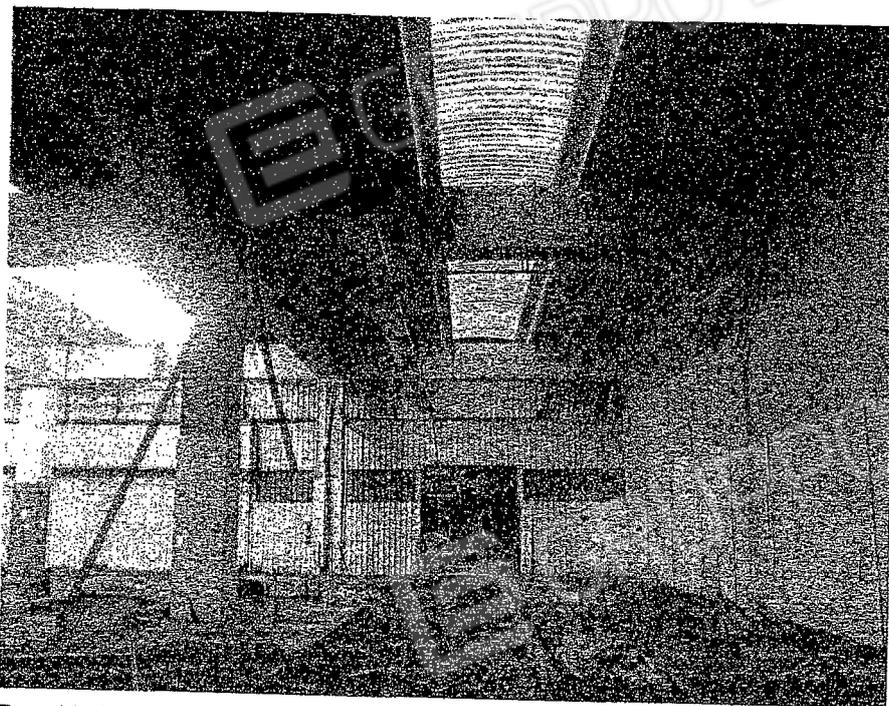
- Foto 11: Catasto Fabbricati di Rosarno, foglio 5, particella 17 sub 19 – fabbricato n° 2. La copertura è costituita da tegoloni prefabbricati in cemento armato, provvisti di lucernari.

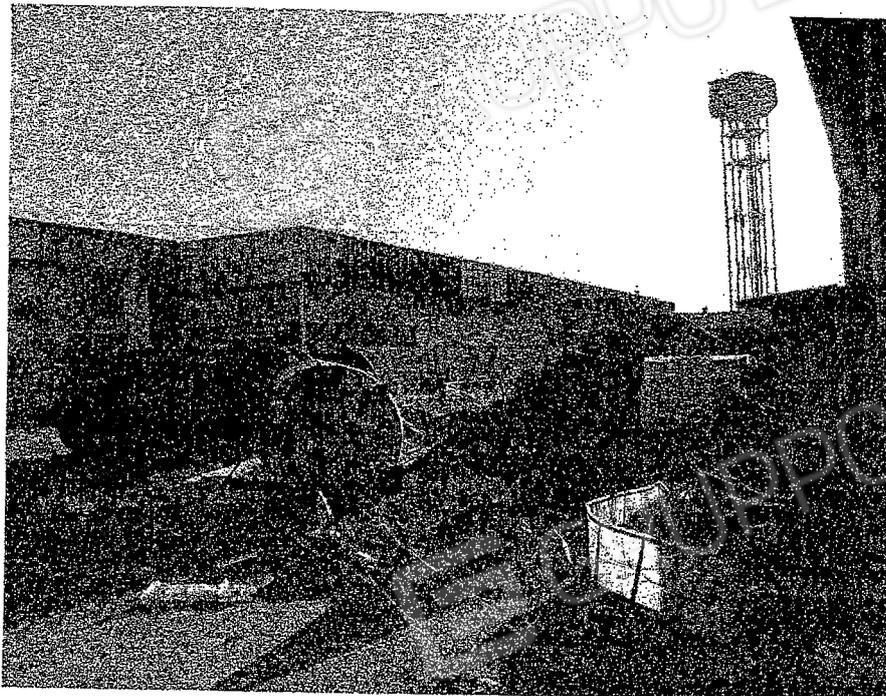
- Foto 15: Catasto Fabbricati di Rosarno, foglio 5, particella 17 sub 19 – fabbricato n° 3. Capannone metallico ad un piano fuori terra destinato alla lavorazione e trasformazione degli agrumi, con locale caldaie e celle frigorifere (vedi planimetria catastale "C"). Lato nord-ovest.

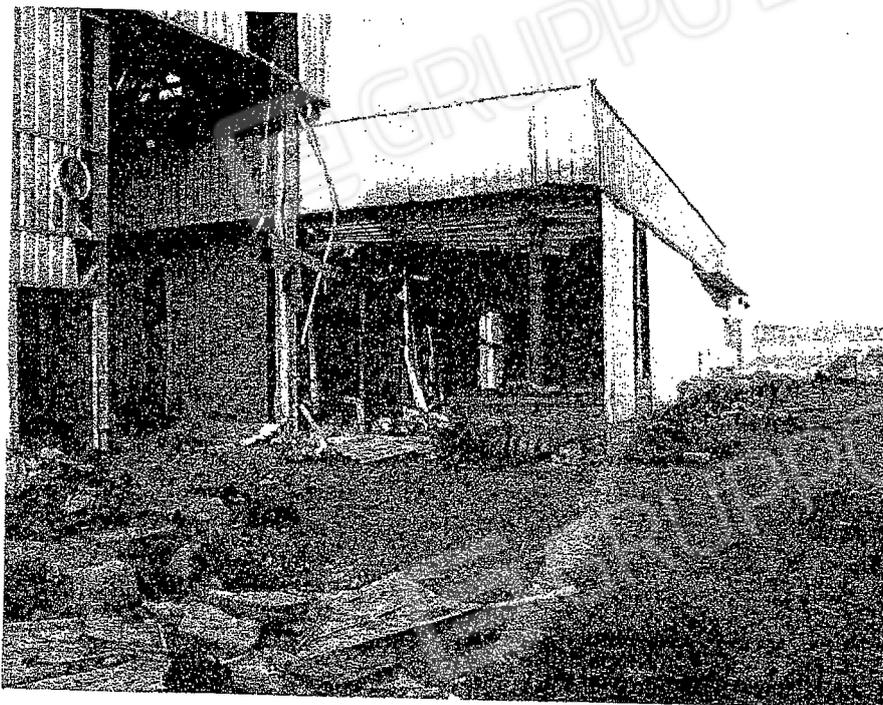
- Foto 17: Catasto Fabbricati di Rosarno, foglio 5, particella 17 sub 19 – fabbricato n° 3. In alcuni tratti manca la tamponatura esterna.

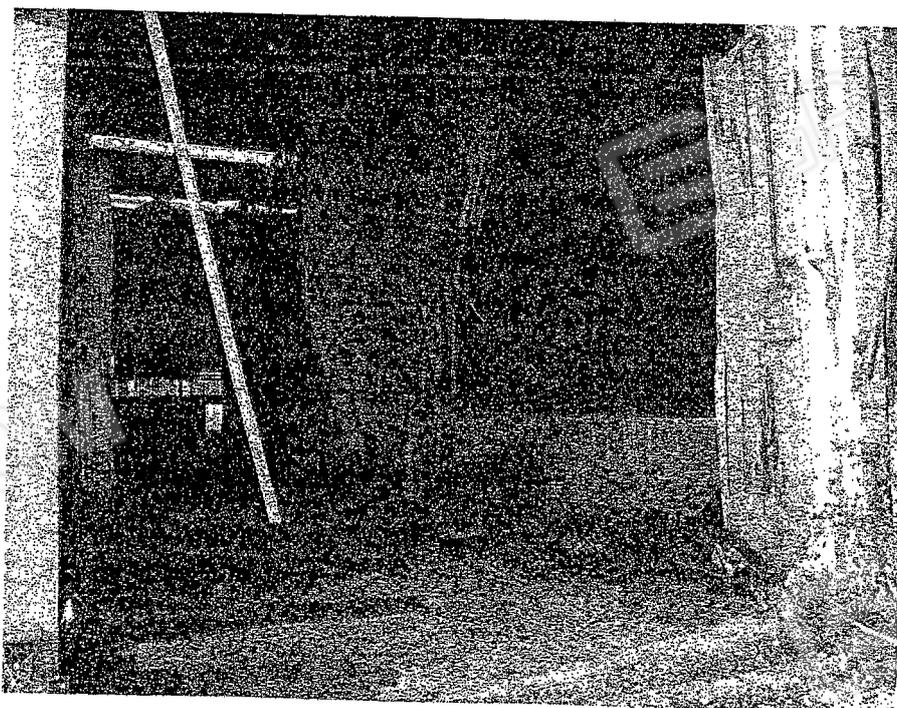
- Foto 18: Catasto Fabbricati di Rosarno, foglio 5, particella 17 sub 19 – fabbricato n° 3. Tamponature danneggiate.

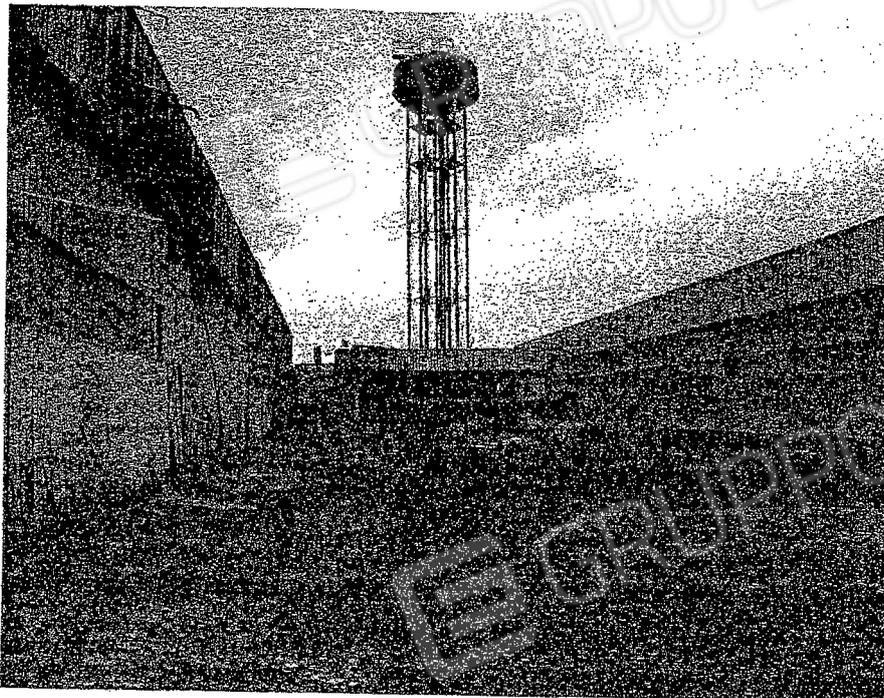
- Foto 21: Catasto Fabbricati di Rosarno, foglio 5, particella 17 sub 19 – fabbricato n° 4. Capannone ad un piano fuori terra destinato ad ospitare un piezometro ed un'officina meccanica (vedi planimetria catastale "D").

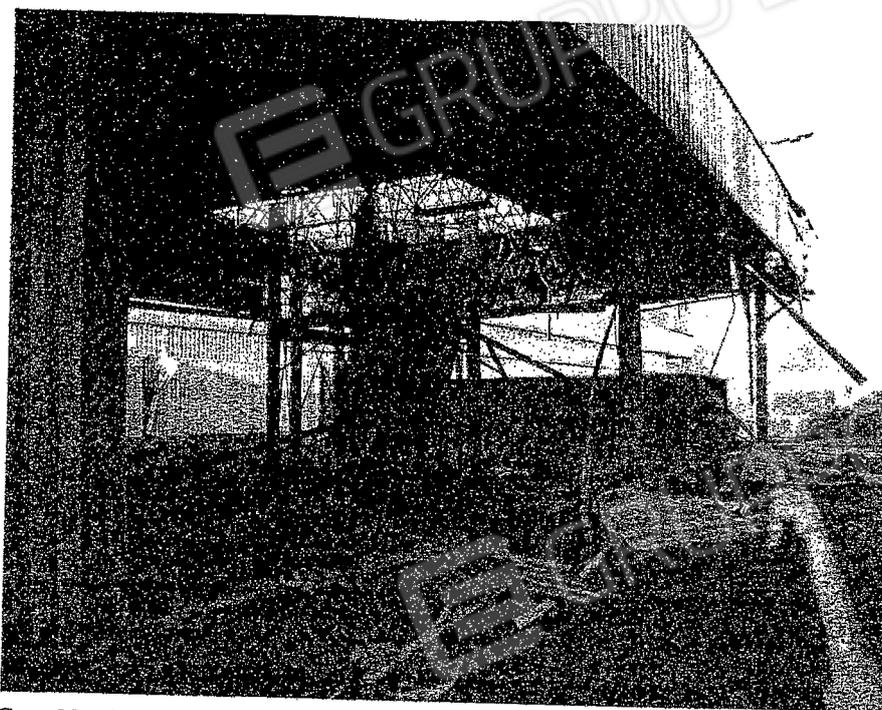
- Foto 23: Catasto Fabbricati di Rosarno, foglio 5, particella 17 sub 19 – fabbricato n° 4. Le pareti esterne sono pressoché assenti in corrispondenza del locale piezometro.

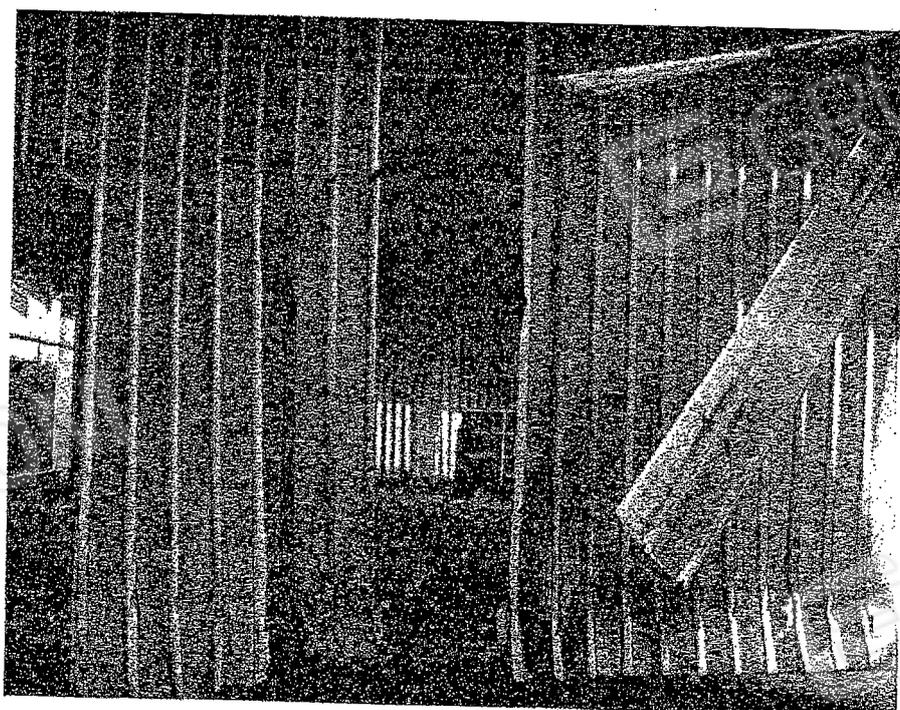
- Foto 24: Catasto Fabbricati di Rosarno, foglio 5, particella 17 sub 19 – fabbricato n° 4. Le pareti esterne sono in gran parte mancanti in corrispondenza del locale officina.

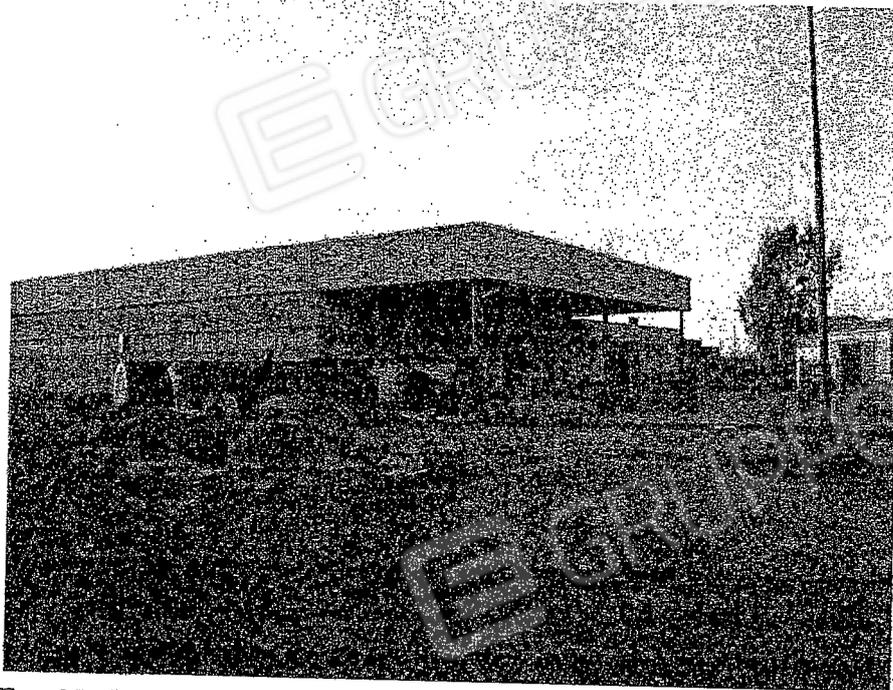
- Foto 25: Catasto Fabbricati di Rosarno, foglio 5, particella 17 sub 19 – fabbricato n° 5. Capannone ad un piano fuori terra in parte destinato alla lavorazione degli agrumi ed in parte predisposto ad ospitare un gruppo di celle frigorifere (vedi planimetria catastale "E"). Lati sud-est e nord-est.

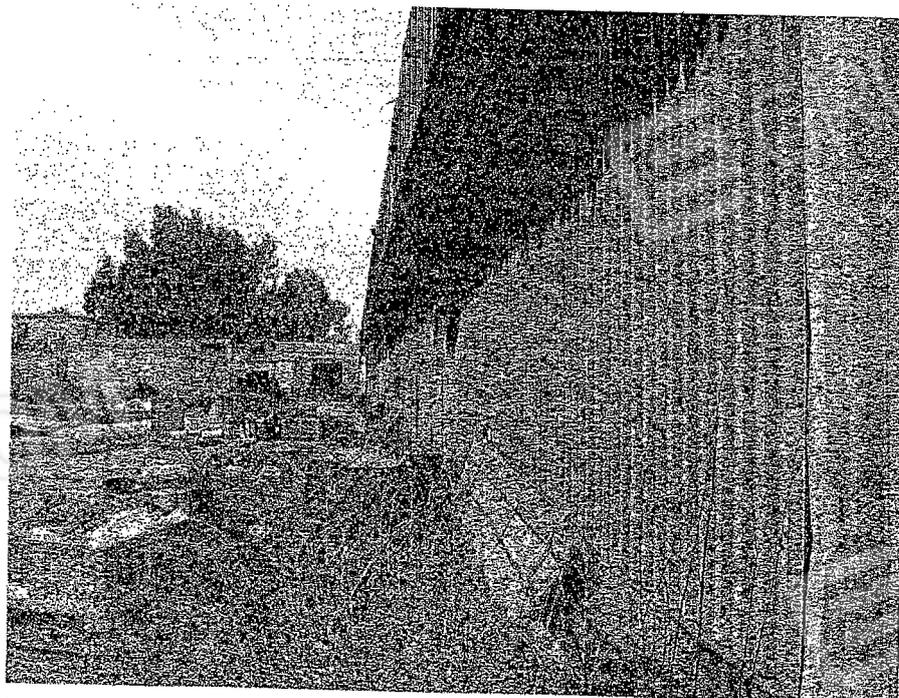
- Foto 26: Catasto Fabbricati di Rosarno, foglio 5, particella 17 sub 19 – fabbricato n° 5. Lato nord-ovest.

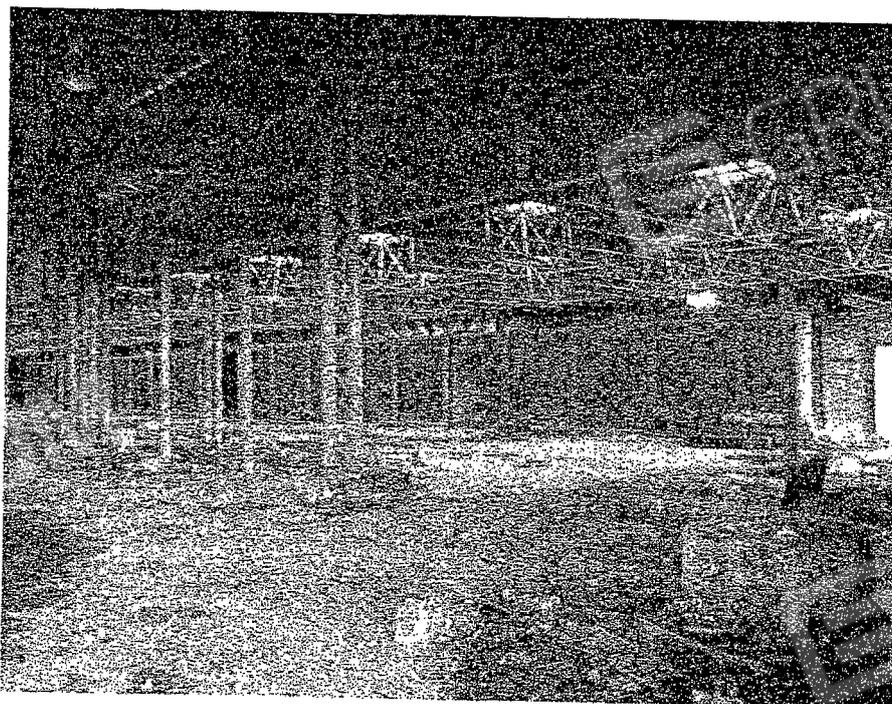
- Foto 28: Catasto Fabbricati di Rosarno, foglio 5, particella 17 sub 19 – fabbricato n° 5. Porzione di capannone con altezza interna utile di circa 4,00 metri; sullo sfondo area destinata ad ospitare un gruppo di celle frigorifere.

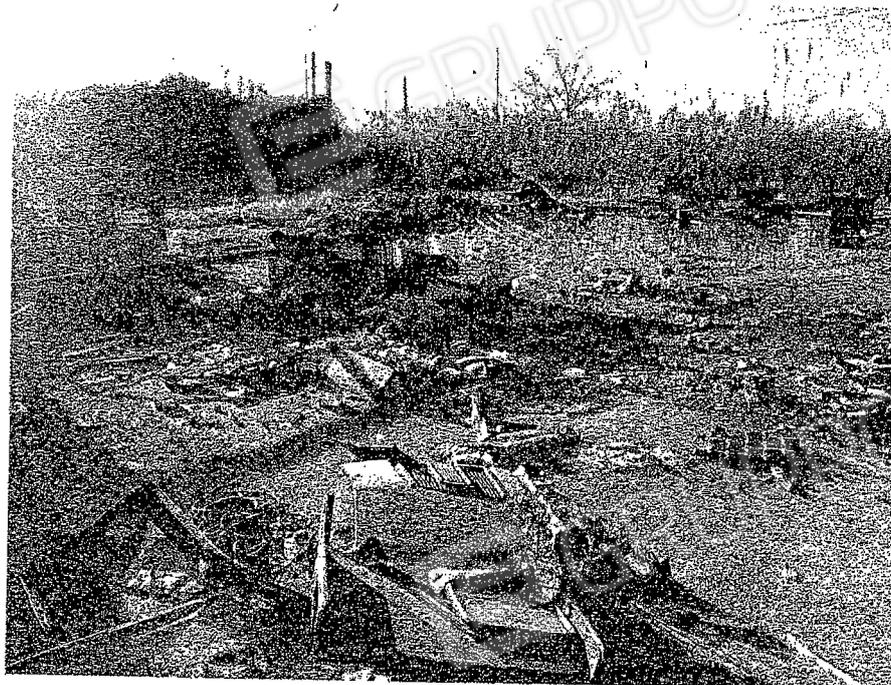
- Foto 29: Catasto Fabbricati di Rosarno, foglio 5, particella 17 sub 19 – fabbricato n° 6. Capannone metallico destinato a deposito imballaggi (vedi planimetria catastale "F"). Il manufatto è andato distrutto; di esso rimangono visibili il pavimento in battuto di cemento nonché un piccolo vano in muratura.

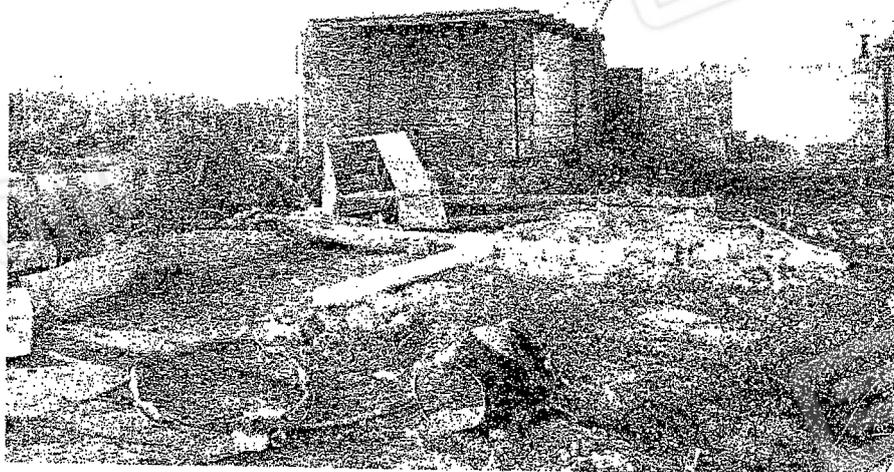
- Foto 30: Catasto Fabbricati di Rosarno, foglio 5, particella 17 sub 19 – fabbricato n° 6. Piccolo vano in muratura che si trovava posizionato all'interno della costruzione, in prossimità dell'angolo sud-est

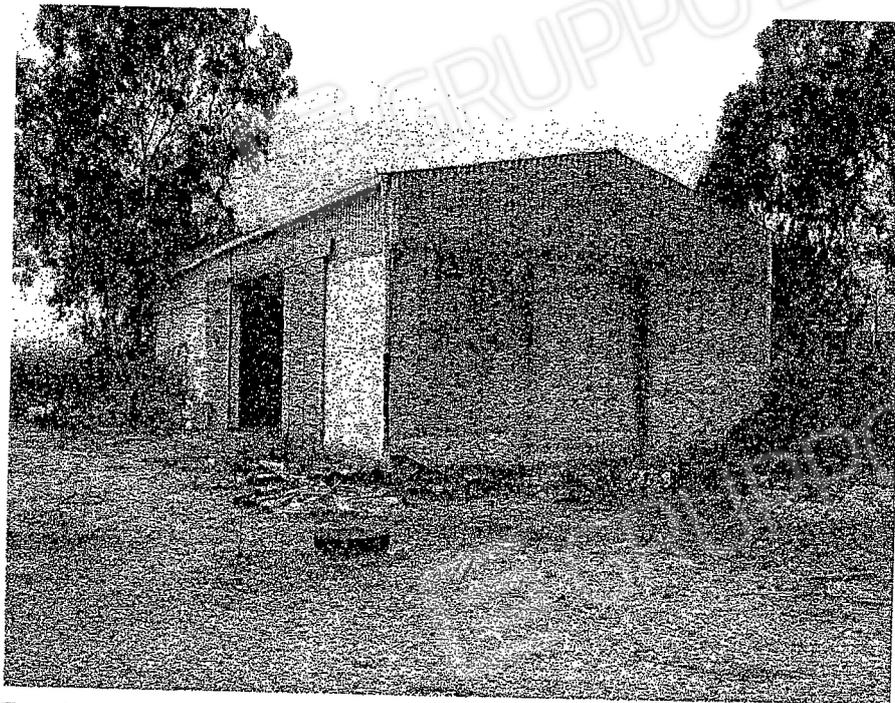
- Foto 31: Catasto Fabbricati di Rosarno, foglio 5, particella 17 sub 19 – fabbricato n° 7. Capannone metallico ad un piano fuori terra, destinato alla lavorazione del prodotto fresco (vedi planimetria catastale "G").

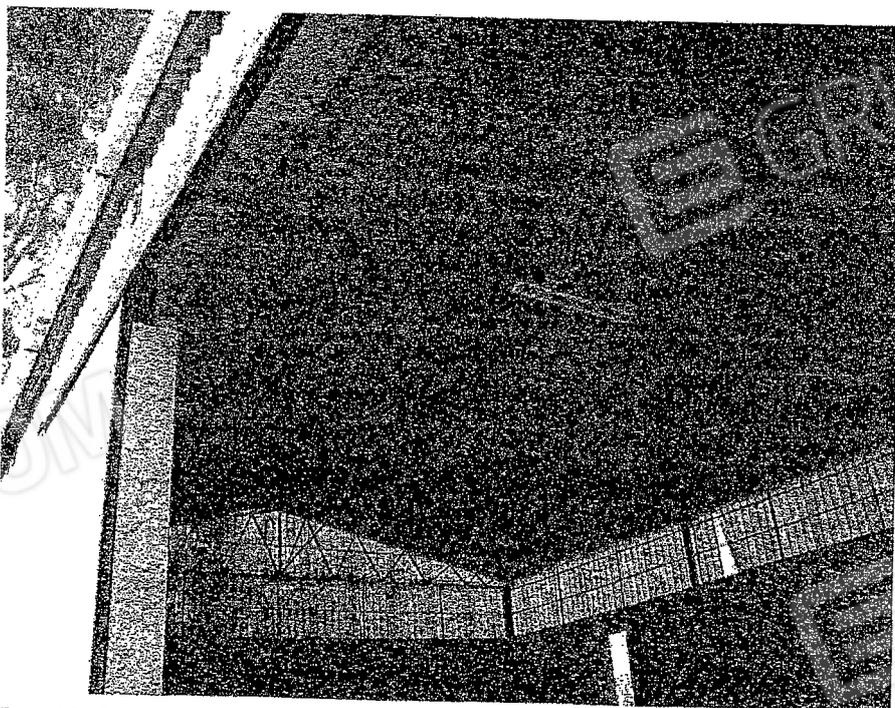
- Foto 32: Catasto Fabbricati di Rosarno, foglio 5, particella 17 sub 19 – fabbricato n° 7. Il tetto è rivestito con lastre ondulate di cemento-amianto.

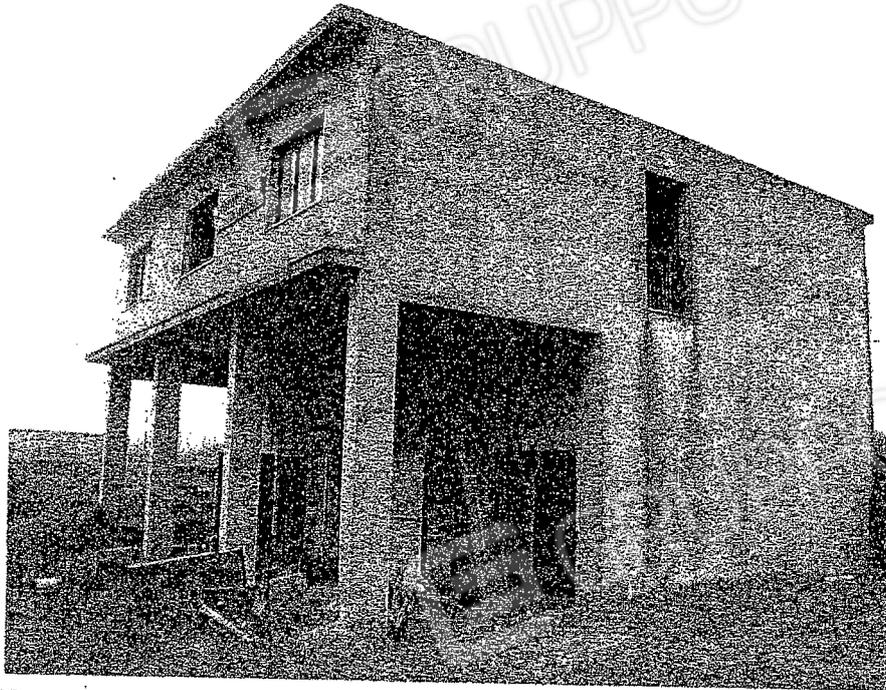
- Foto 33: Catasto Fabbricati di Rosarno, foglio 5, particella 17 sub 19 – fabbricato n° 8. Fabbricato in cemento armato a due piani fuori terra destinato ad ospitare celle di maturazione e locali di deposito (vedi planimetria catastale "H").

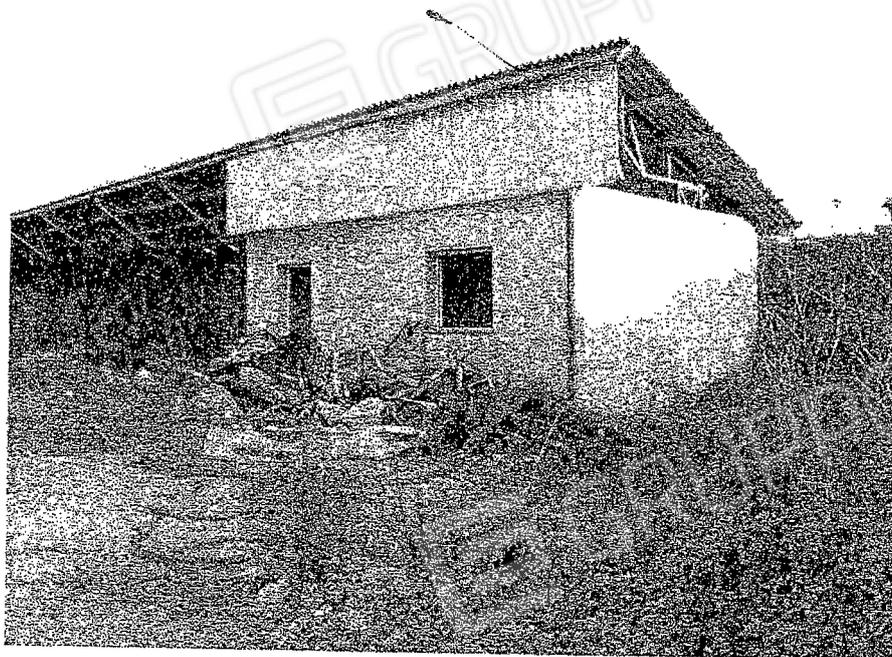
- Foto 35: Catasto Fabbricati di Rosarno, foglio 5, particella 17 sub 19 – fabbricato n° 9. Fabbricato in muratura ordinaria ad un piano fuori terra destinato ad officina elettrica (vedi planimetria catastale "I").

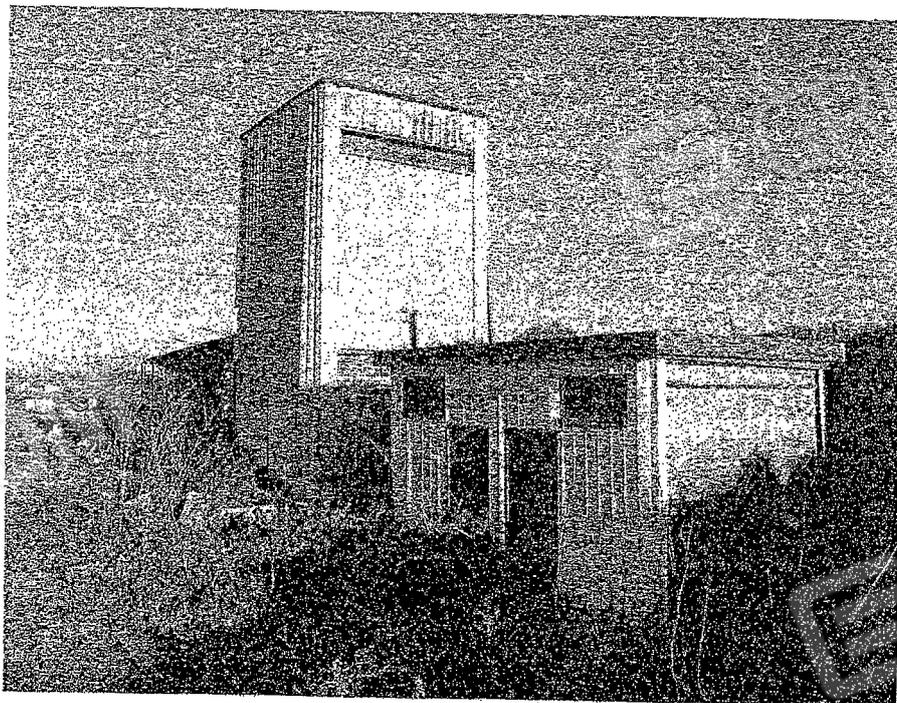
- Foto 36: Catasto Fabbricati di Rosarno, foglio 5, particella 17 sub 19 – fabbricati n° 10 e 11. In secondo piano cabina elettrica a due piani fuori terra (vedi planimetria catastale "L"). In primo piano fabbricato ad un piano fuori terra destinato ad ospitare servizi igienici (vedi planimetria catastale "M")

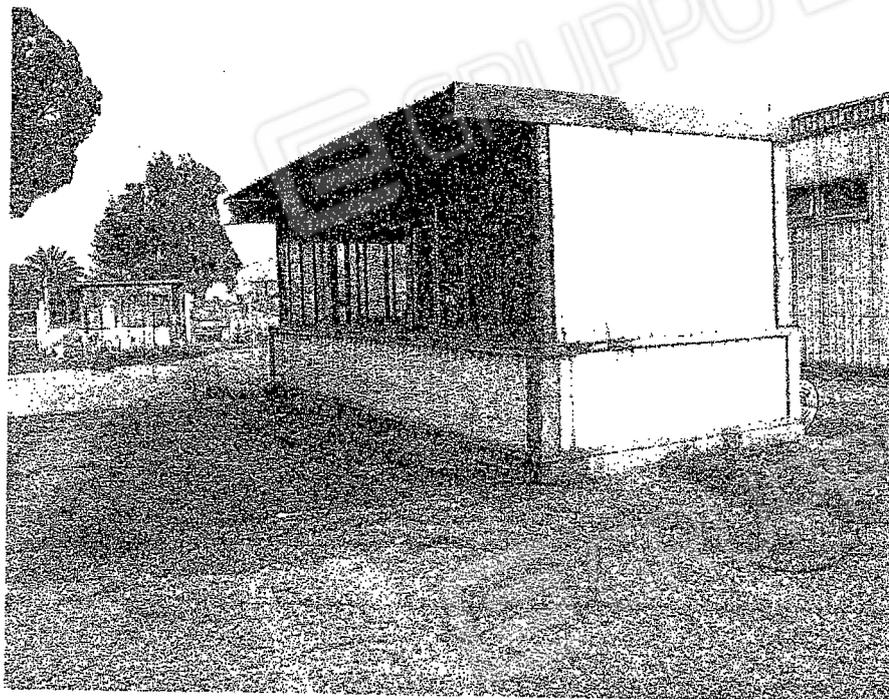
- Foto 37: Catasto Fabbricati di Rosarno, foglio 5, particella 17 sub 19 – fabbricato n° 12. Box metallico con annessa pesa ponte (vedi planimetria catastale “N”).

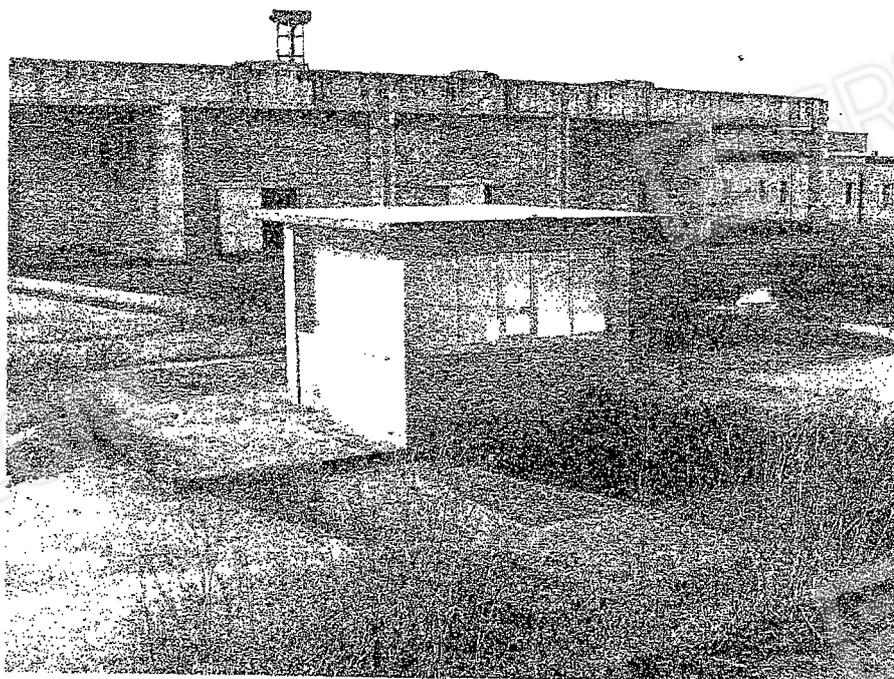
- Foto 38: Catasto Fabbricati di Rosarno, foglio 5, particella 17 sub 19 – fabbricato n° 13. Box in cemento armato con annesse pese a ponte (vedi planimetria catastale “O”).

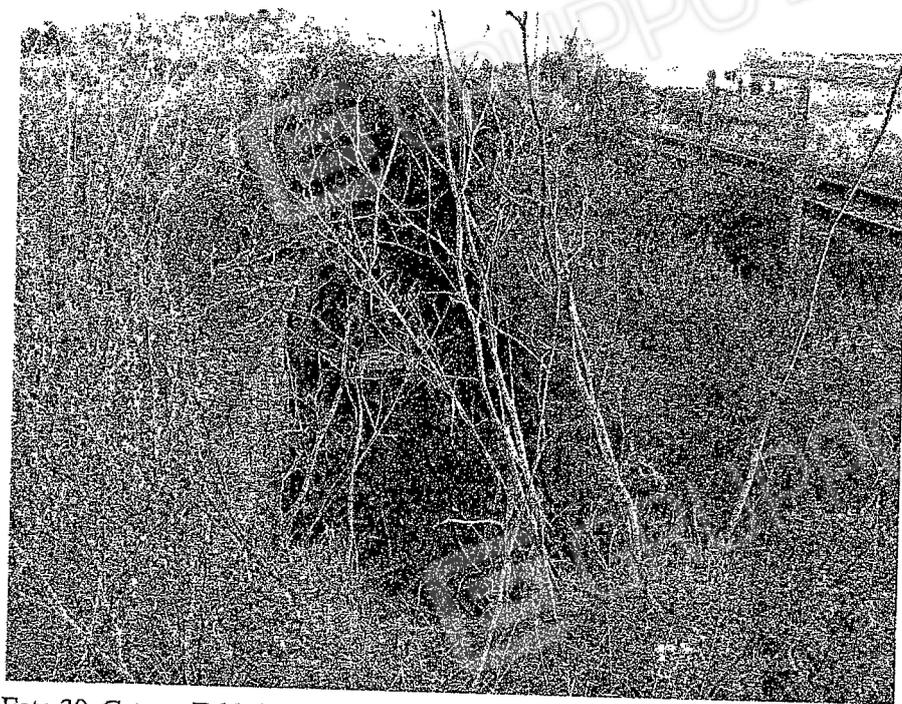
- Foto 39: Catasto Fabbricati di Rosarno, foglio 5, particella 17 sub 19 – fabbricato n° 14. Box con annessa pesa a ponte ferroviaria (vedi planimetria catastale "P"). Il manufatto è andato distrutto; di esso rimane visibile esclusivamente la buca che ospitava i meccanismi della pesa a ponte.

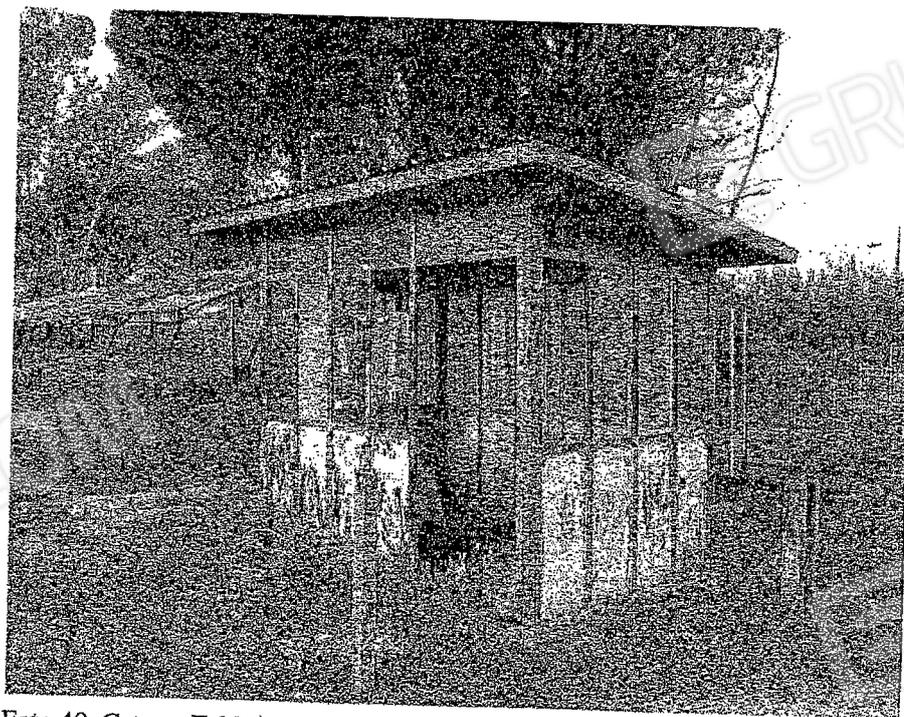
- Foto 40: Catasto Fabbricati di Rosarno, foglio 5, particella 17 sub 19 – fabbricati n° 15. Box metallico destinato a guardiola (vedi planimetria catastale "Q").

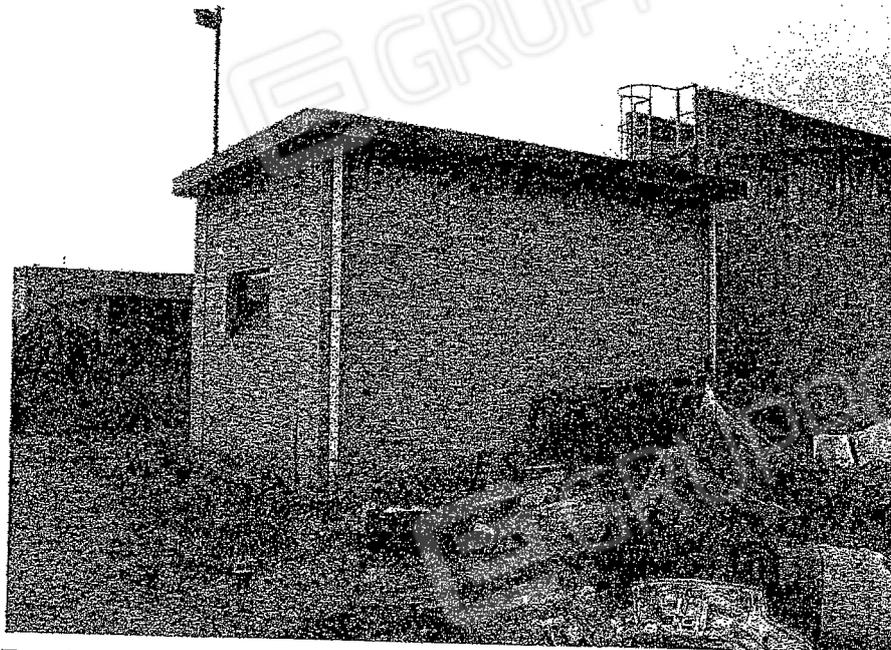
- Foto 41: Catasto Fabbricati di Rosarno, foglio 5, particella 17 sub 19 – fabbricato n° 16. Fabbricato e vasche in cemento armato per uso impianto di depurazione (vedi planimetria catastale "R"). In primo piano piccolo fabbricato destinato a cabina comandi.

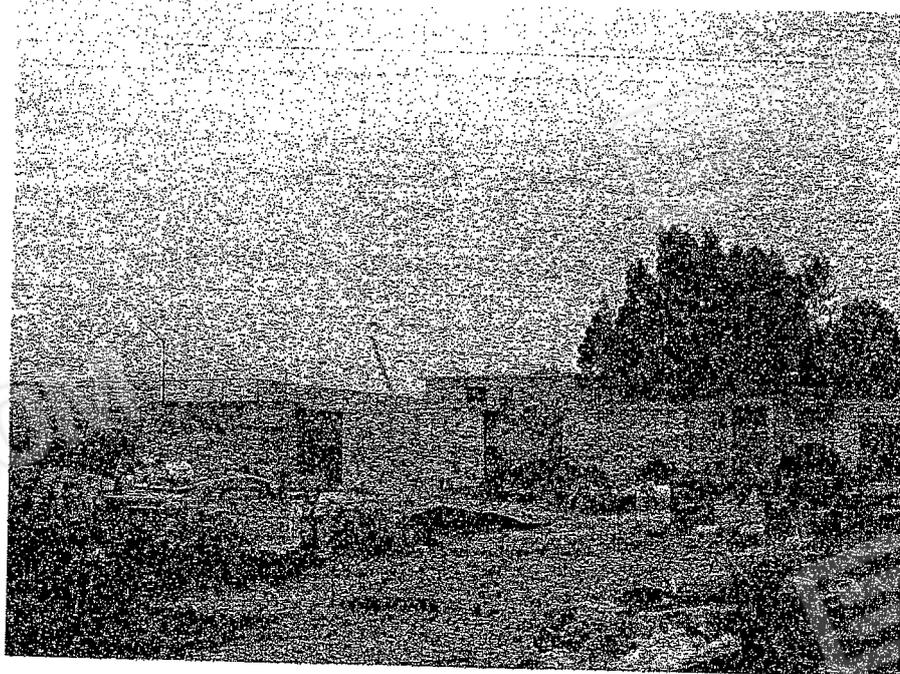
- Foto 42: Catasto Fabbricati di Rosarno, foglio 5, particella 17 sub 19 – fabbricati n° 16. Gruppo di vasche visto da ovest.

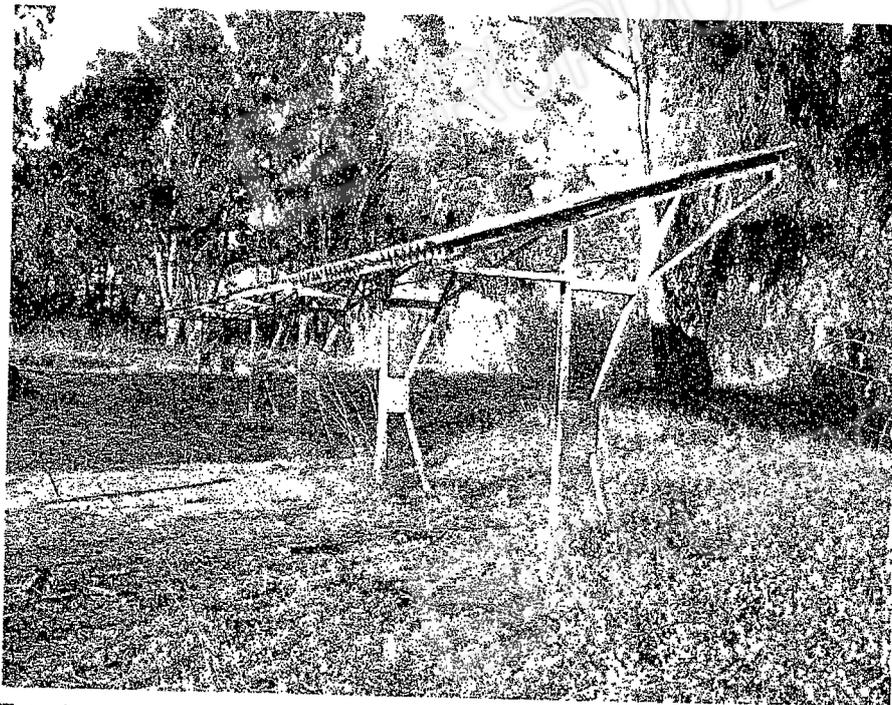
- Foto 43: Catasto Fabbricati di Rosarno, foglio 5, particella 17 sub 19 – fabbricato n° 18. Tettoia posta in prossimità dell'ingresso (vedi planimetria catastale "T").

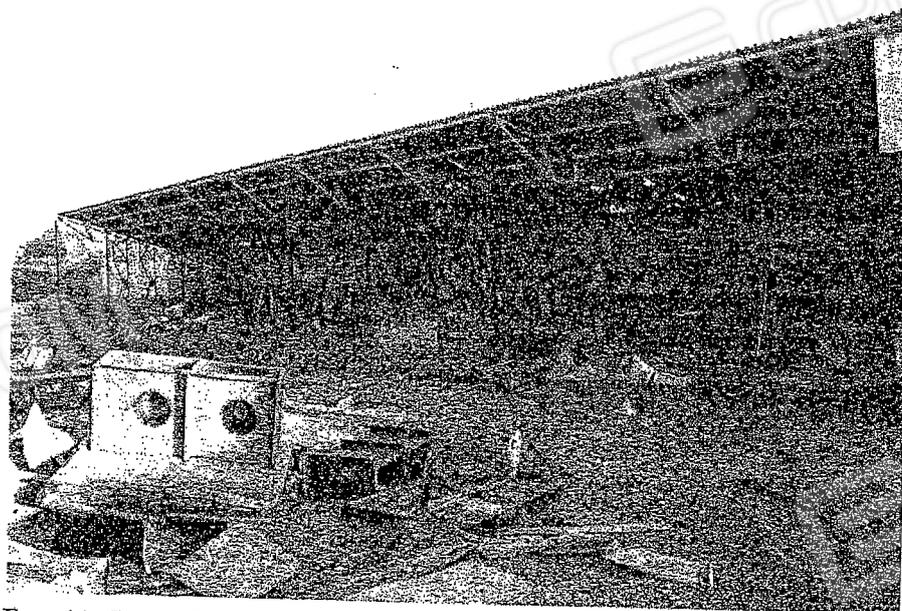
- Foto 44: Catasto Fabbricati di Rosarno, foglio 5, particella 17 sub 19 – fabbricato n° 18. Tettoia addossata al fabbricato adibito ad officina elettrica (vedi planimetria catastale "T").
