**TRIBUNALE DI PALMI**

**CONSULENZA TECNICA**

**Proc. iscritto al n. 72/2022 del R.G.E.**

- ✓ **1° bene – unità di tipo abitazione di tipo popolare (cat. A/4), presente al Foglio 1, part.513-524 e 525 sub.2 -- PT°/1°, del N.C.E.U. ubicata in Via Girolamo Marafioti n°14 – Comune di Polistena (RC).**

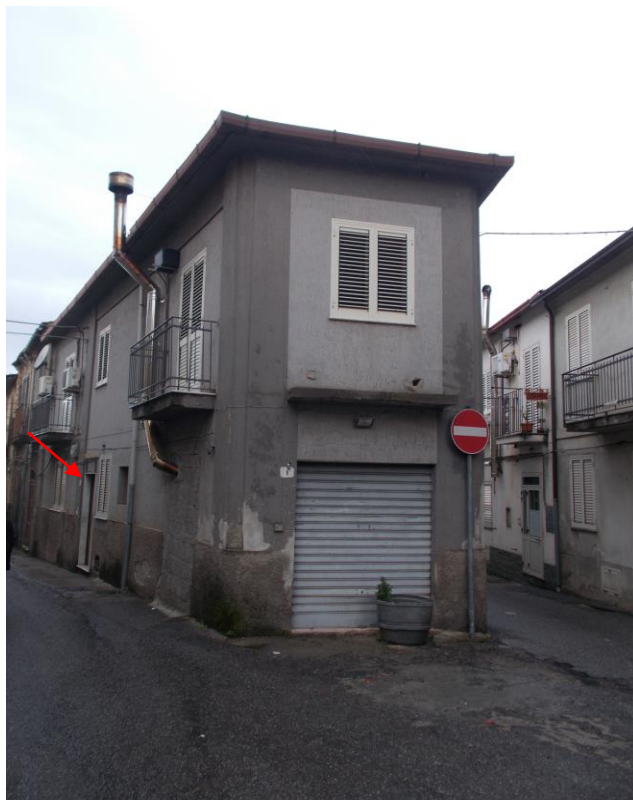
Foto A

✚ **Bene pignorato (F: 1- part. 513-524-525-sub:2)**, il bene di piena proprietà della debitrice,

è posto al PT°/1° di un fronte strada che fa parte di una serie di immobili del centro storico; vi si può accedere da sia da quella che è la strada principale, via Marafioti, ma anche da ingresso secondario posto sul retro su una viuzza, Via Paradiso

Descrivendo tale bene nella sua peculiarità abbiamo che dal portone di ingresso all'unità ben visibile con la freccia presente nella **Foto A**, si accede direttamente al disimpegno presente di fronte il soggiorno tinello dell'unità pignorata
