**TRIBUNALE ORDINARIO DI PAOLA (CS)  
SEZIONE ESECUZIONI IMMOBILIARI**

**RELAZIONE DI CONSULENZA TECNICA**

**Proc. n. 79/2017 R.G.Esec.**

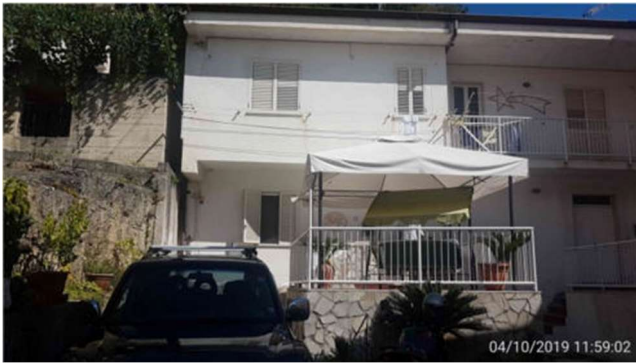
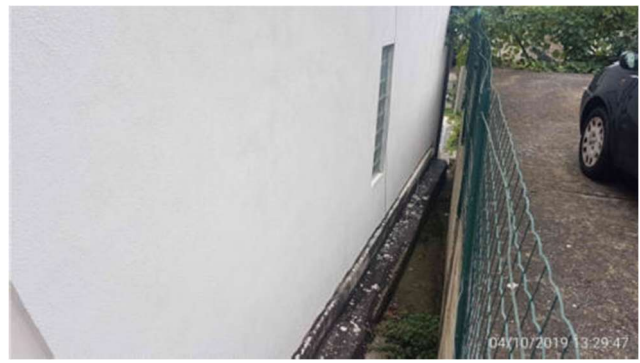
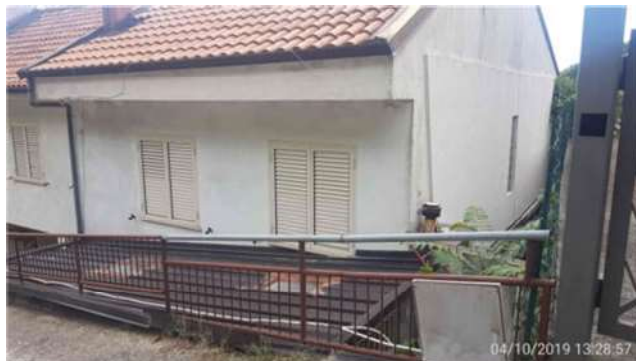
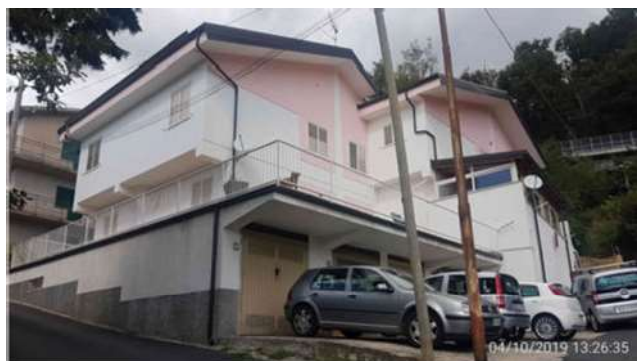
Foto 3.2.1\_4 (a, b, c, d) – Facciata lato Sud – Ovest – Nord/Ovest - Est (garage)

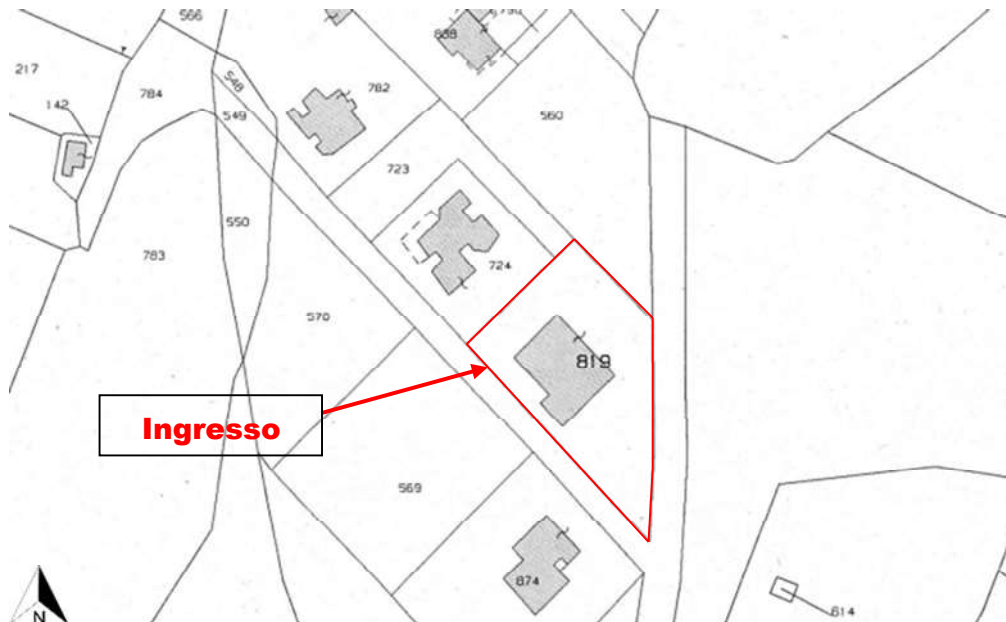
Immagine 3.2.1\_5 – Estratto di Mappa – Comune di Lago Foglio 33 p.la 819

L'*immobile 2* confina a Sud-Ovest e a Est con strada di piano di lottizzazione, a Nord-Ovest con la p.la 724 e a Nord con la p.la 560.

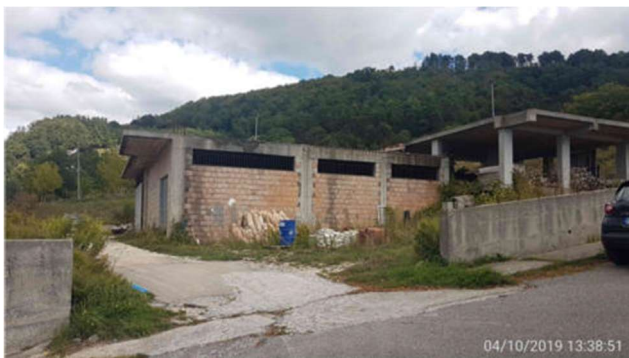
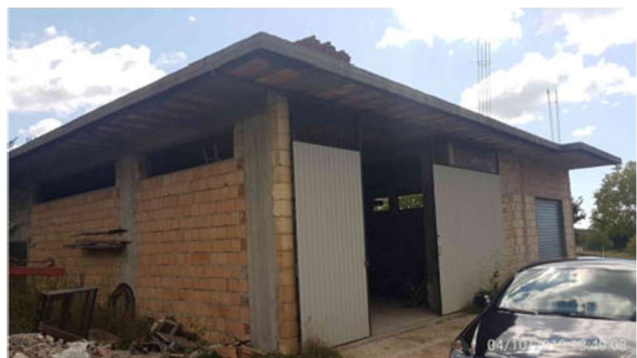
Foto 3.2.1\_6 – Facciata lato Sud-Ovest, Ovest e Nord-Ovest

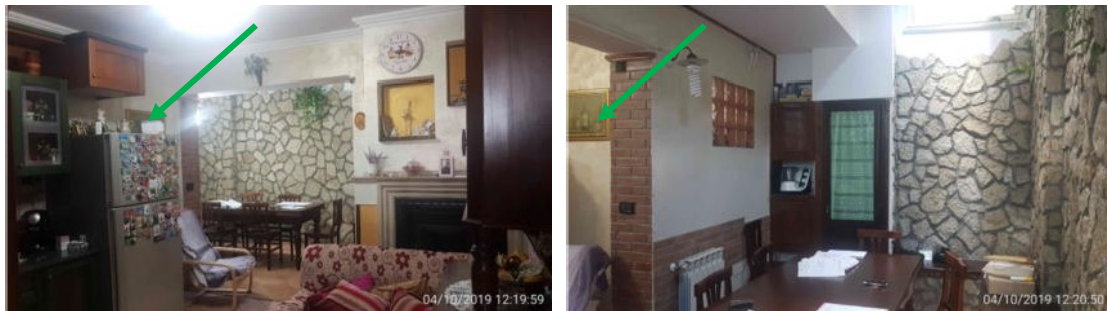
Immagine 3.2.5.5 – (1) Parete per chiudere l'accesso al bagno

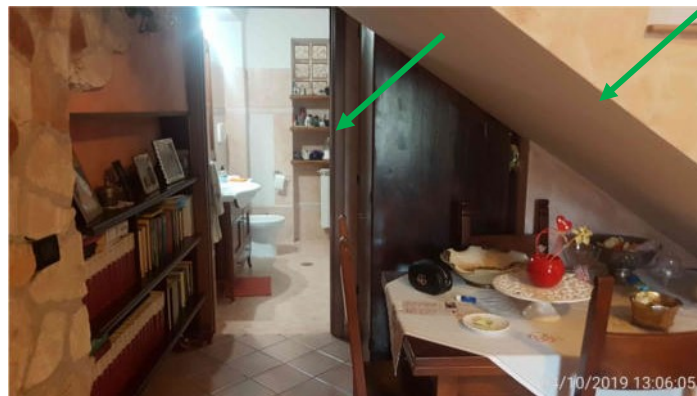
**Parete demolita**

Immagine 3.2.5.6 – (2) Accesso al bagno

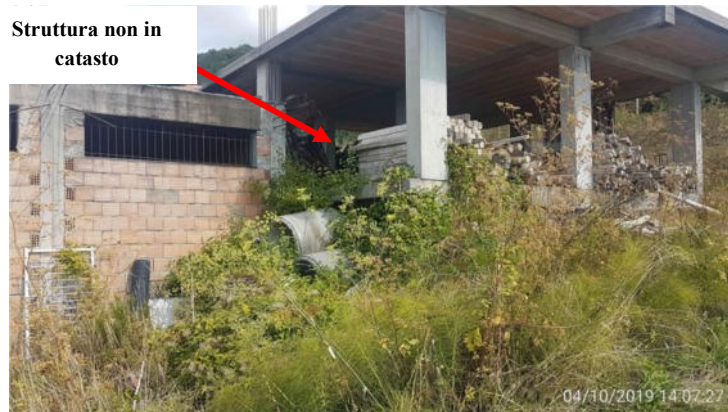
Non è riportata in catasto la parte indicata come “struttura aggiuntiva” sia al piano seminterrato sia al piano terra.

Immagine 3.2.5.9 – Struttura non presente nelle planimetrie catastali (piano terra)

Non avendo gli elaborati progettuali non è possibile stabilire se la struttura è conforme urbanisticamente.

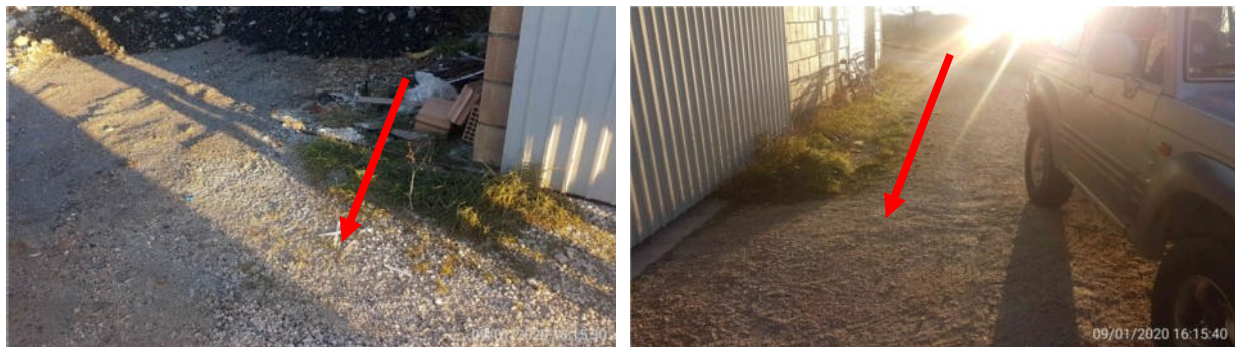
Durante il sopralluogo il sig. ----- riferiva che originariamente la tubazione attraversava il terreno lì dove ora sono presenti le fondazioni della costruzione di sua proprietà. Attualmente, secondo quanto indicato dal sig. -----, l'adduttrice è stata deviata durante i lavori di realizzazione della struttura di sua proprietà, e passa (interrata) in prossimità della facciata Nord-Ovest come indicato dalle frecce nella seguente figura.

Foto 3.4.1.1 – Passaggio condotta adduttrice interrata
