TRIBUNALE DI REGGIO CALABRIA
SEZIONE ESECUZIONE

PROCEDURA ESECUTIVA IMMOBILIARE N.35/2022 R.G.E.
PROMOSSA DA SIENA NPL 2018 SRL
NEI CONFRONTI DI [REDACTED]

CONSULENZA TECNICA D'UFFICIO

Esperto stimatore ing. OLGA SPANÒ

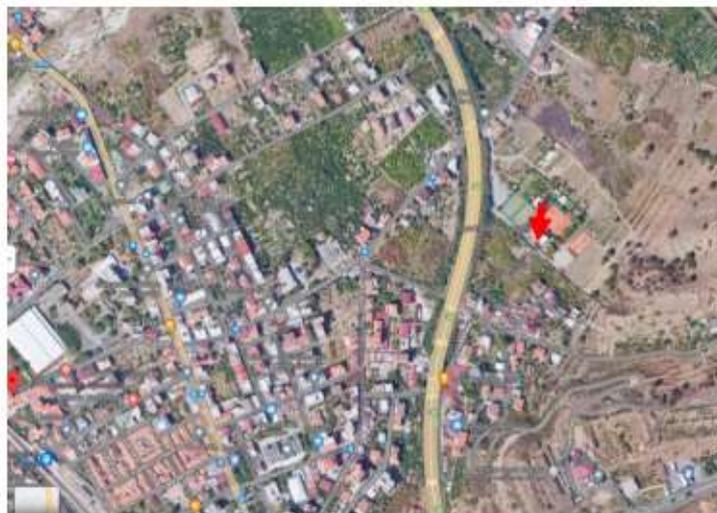
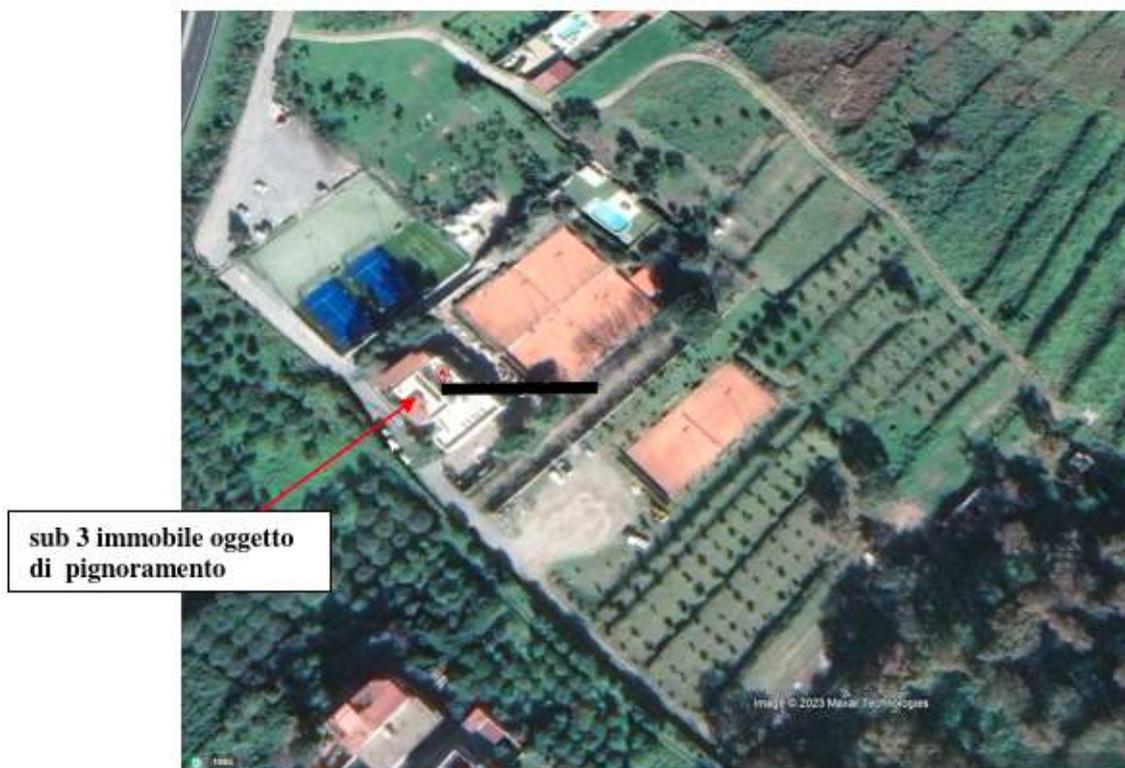
Fig. 1

Il bene pignorato è un fabbricato facente parte di un maggiore "Impianto Sportivo e per il tempo libero e di strutture ricettive per il turismo" denominato Sport Village Catona, ubicato in Catona di Reggio Calabria in via Figurella snc.

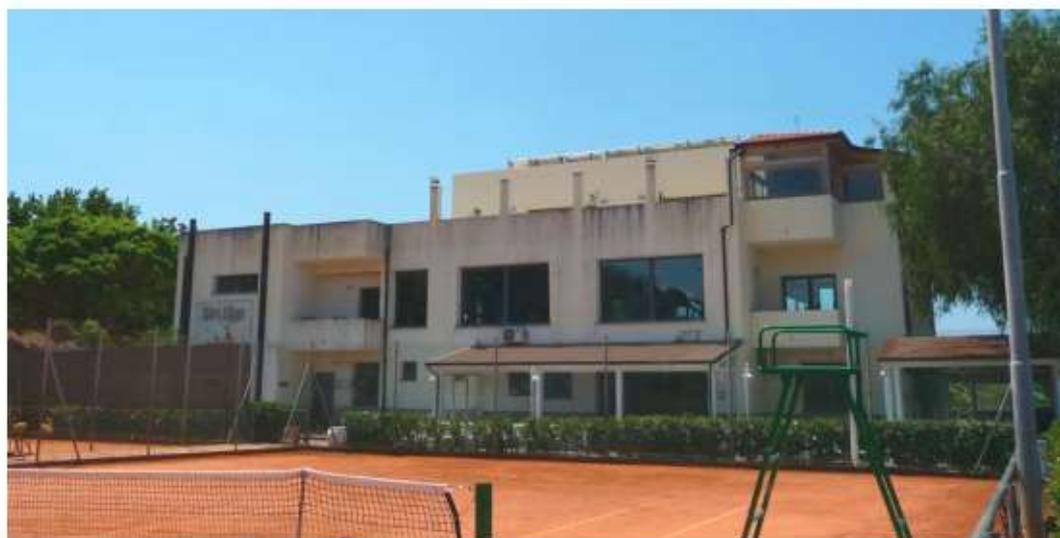
Fig. 3

Il fabbricato in questione si eleva a tre livelli fuori terra di cui il terzo solo parzialmente, la rimanente superficie è a terrazza (Fig.3).

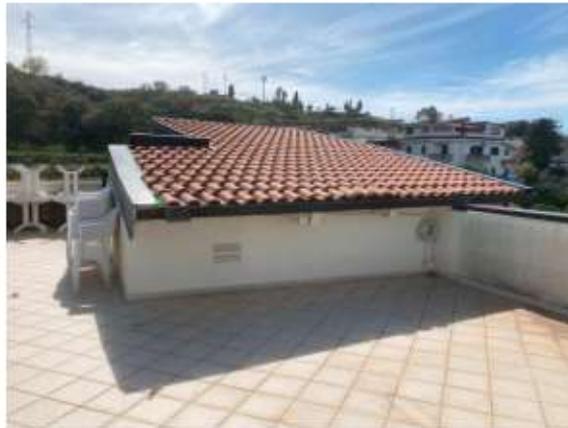
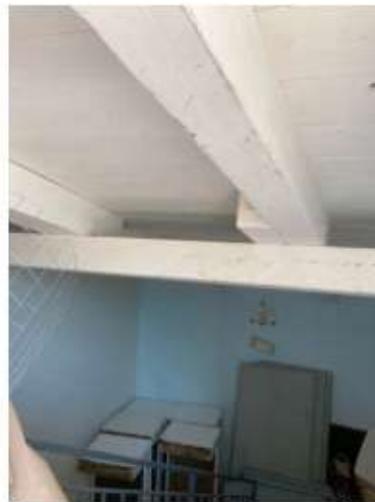
Fig.4 - Copertura del terzo livello

La copertura del terzo livello è a terrazzo con abbaino avente copertura in struttura lignea a falda inclinata con manto di tegole (Fig. 4).

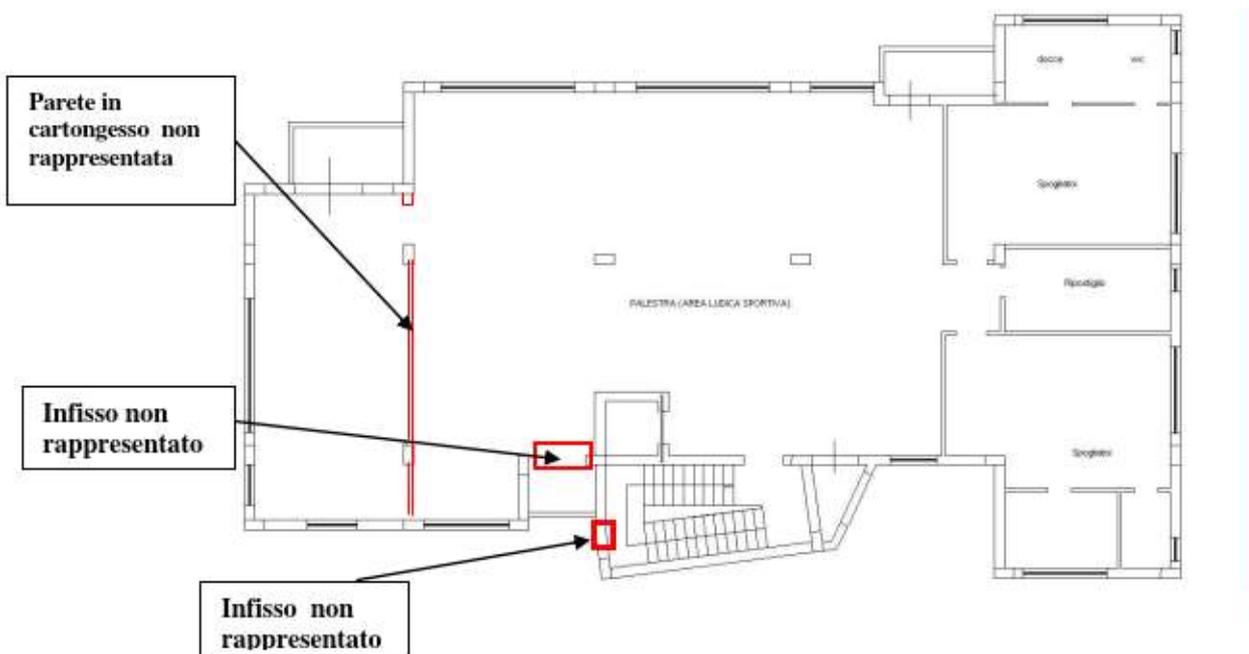
Fig. 6 Planimetria catastale- Piano primo

Il piano primo (Fig.6) copre una superficie di circa mq 354,00 oltre il vano scala di circa mq 20. Due piccoli balconi si estendono per complessivi circa mq 11,00. Il piano è destinato ad accogliere una palestra con annessi spogliatoi.

I pavimenti sono in laminato nella zona palestra, nei rimanenti ambienti sono in gres porcellanato, i rivestimenti dei bagni sono in piastrelle ceramiche. Le porte interne sono in legno, gli infissi esterni sono in alluminio.

Nella descrizione dei singoli piani, nelle figure 5, 6, 7 e 8 in ciascuna planimetria catastale sono rappresentate in colore rosso le difformità riscontrate rispetto allo stato di fatto.

Le planimetrie catastali (All. 2) sono sostanzialmente conformi allo stato attuale dei luoghi, a meno di lievi modifiche della distribuzione interna e delle finestrate.

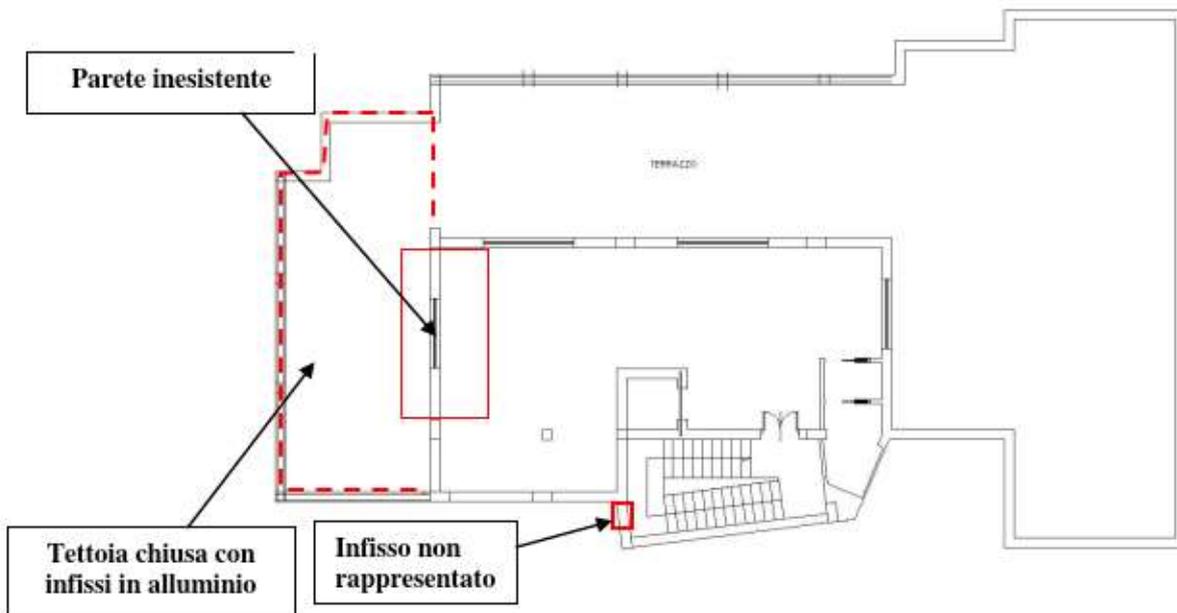
Fig.7 - Planimetria catastale Piano secondo

Il piano secondo (Fig. 7) copre una superficie di circa mq 100, oltre il vano scala di mq 20. Esso è costituito da un ampio vano centrale, prospiciente per tre lati su ampio terrazzo, di cui una porzione (circa mq 55) è coperta con tettoia in legno e chiusa con infissi in alluminio, la restante parte di mq 210 è scoperta.

Il vano, seppur utilizzato per ricevimenti, è assentito come *vano tecnico*.

I pavimenti sono in gres porcellanato e gli infissi sono in alluminio.

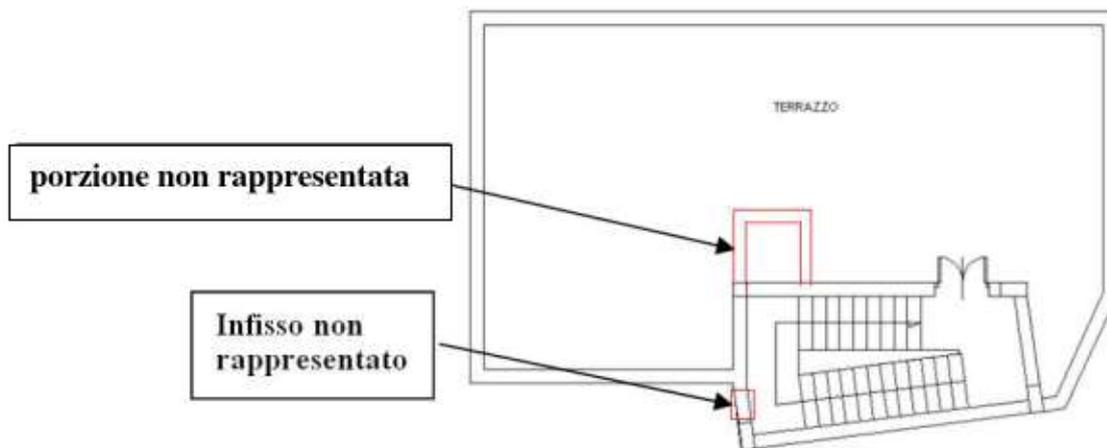
Fig.8 Planimetria catastale- Piano terzo

Il piano terzo (Fig.8) è costituito da un terrazzo di circa 100 mq, raggiungibile solo dalle scale attraverso l'abbaino. In esso sono installati pannelli solari per i quali è stato dichiarato che sono dismessi.

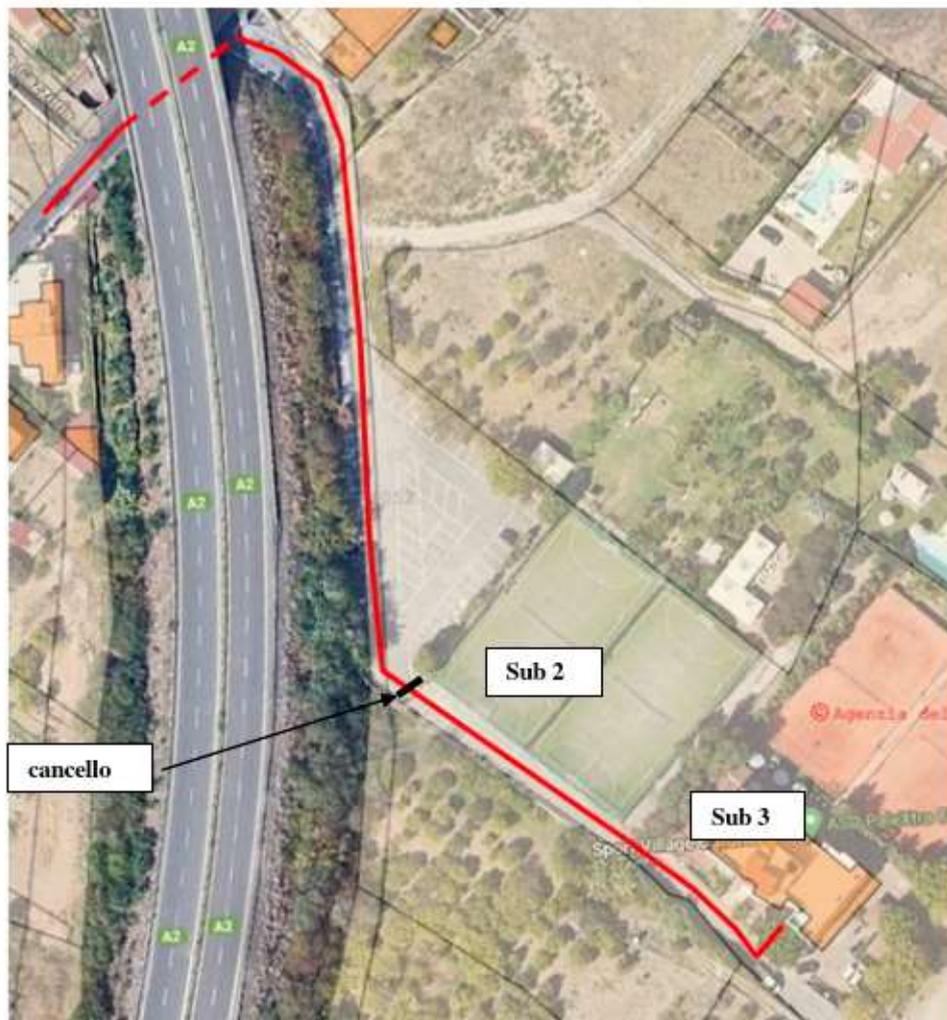
Fig. 10- Sovrapposizione mappa catastale con lo stato dei luoghi

Il corpo di fabbrica pignorato **confina per tutti i lati con l'area di corte distinta con il subalterno 2, di proprietà della stessa ditta ma non oggetto di pignoramento.**

Il fabbricato è, pertanto, da considerarsi intercluso nel caso in cui la proprietà dei subalterni 2 e 3 costituenti la particella 800 non sarà più la stessa .

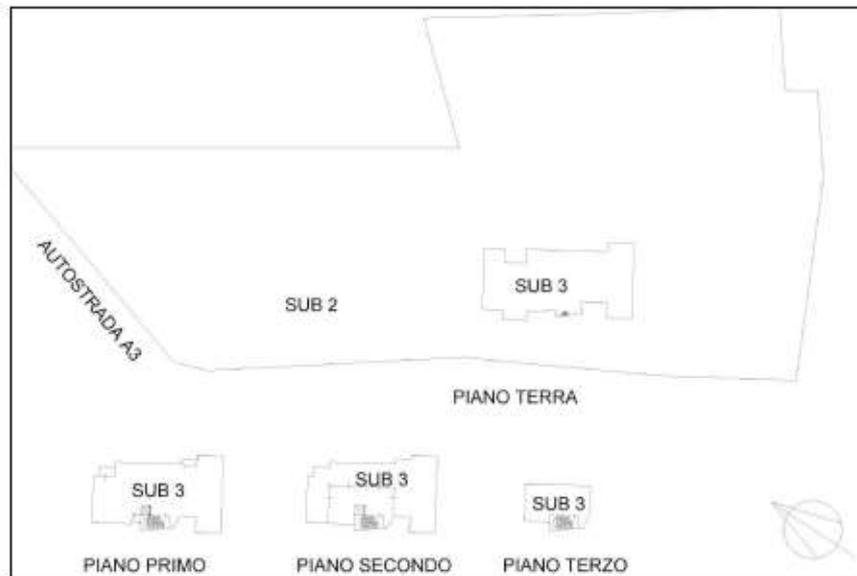
Fig. 11 – Elaborato planimetrico

- **l'accesso al fabbricato pignorato** (facente parte di un maggiore *“Impianto Sportivo e per il tempo libero e di strutture ricettive per il turismo”* denominato *Sport Village Catona*) avviene da Via Figurella, immettendosi, dapprima, su una strada che ricade su particelle intestate a terzi estranei al giudizio, proseguendo poi nel **subalterno 2** (di proprietà dell'esecutata ma **non oggetto di pignoramento**) da dove, attraverso un cancello metallico, ci si immette su un ultimo tratto di strada (anch'esso ricadente su subalterno 2) che conduce al subalterno 3 oggetto di pignoramento (fig. 10);
- **l'area esterna immediatamente adiacente al corpo di fabbrica subalterno 3** insiste sul subalterno 2 (non oggetto di pignoramento).

Per la fruizione del fabbricato, come reso plasticamente evidente dall'elaborato planimetrico (Fig.110), è necessario “servirsi” del sub 2.
