TRIBUNALE DI REGGIO CALABRIA
SECONDA SEZIONE CIVILE

**INTEGRAZIONE ALLA RELAZIONE DI
CONSULENZA TECNICA D'UFFICIO**

R.G. 4035/2006

Relazione di consulenza tecnica d'ufficio

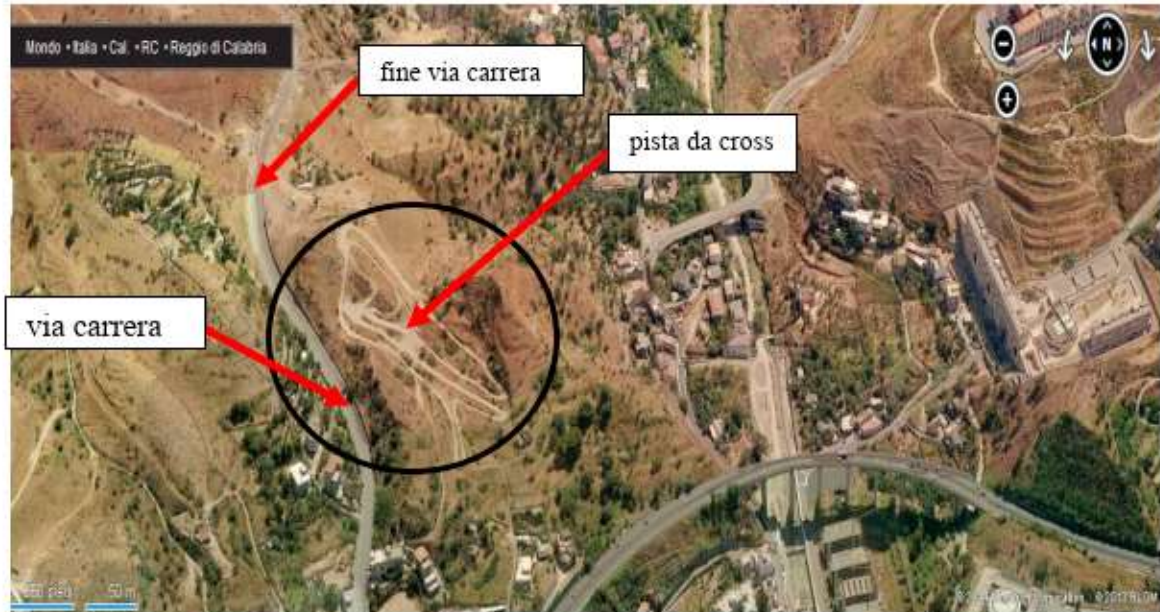
In occasione dei sopralluoghi, risultava palesemente evidente lo stato di totale abbandono dei terreni, infatti in considerazione del movimentata naturale giacitura del terreno, formata da considerevoli pendenze, dislivelli, salite impervie, all’interno della particella 96 è stato realizzata una vera e propria pista di motocross, e dalle tracce che si rilevano, si può affermare che viene utilizzata costantemente. nella orto-foto viene cerchiata l’area dove ricadono i terreni delle cooperative, ed evidenziata la pista.

Come si può evincere dalla foto riportata, la morfologia del compendio, evidenzia la vasta estensione della pista da motocross, che si sviluppa all’interno della proprietà.

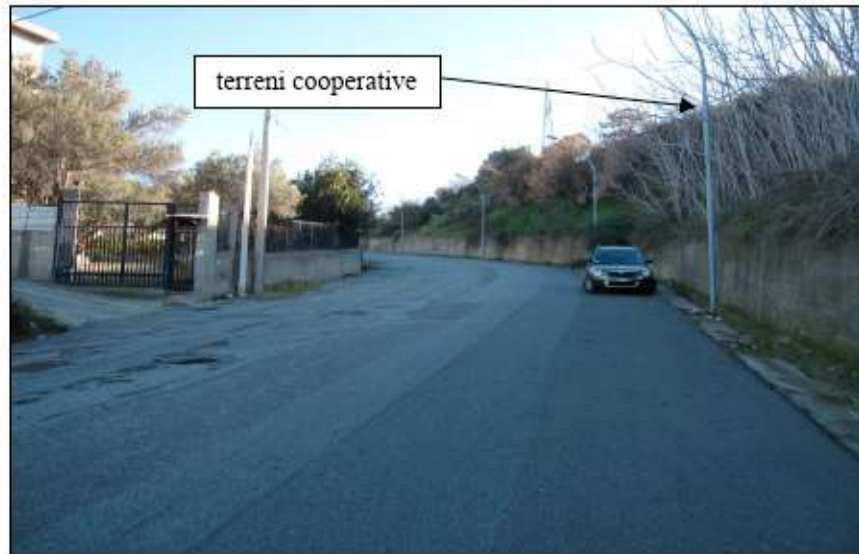
La via Carrera, arteria stradale, realizzata solo in parte, dal Comune di Reggio Calabria per collegare il rione Vito con l’arteria autostradale, taglia trasversalmente l’intera compendio immobiliare.

L'andamento della predetta strada, in considerazioni delle notevoli pendenze, è stata realizzata con sezioni stradali di tipo a trincea o a mezza costa, con la conseguente presenza di muri di sostegno abbastanza alti e con scarpate comunque tali da impedire decisamente, l'accesso ai lotti.

Si deve inoltre considerare che i terreni, attualmente, sono di difficile accesso, sia perché la strada di via Carrera, che si sviluppa, fronteggiando le particelle di proprietà delle cooperative, con sezioni stradali a trincea o mezza costa, è costeggiata da muri di contenimento e irti e scoscesi pendii. In considerazione di ciò, anche sulla scorta delle informazioni assunte in loco, si ritiene che i terreni di proprietà delle cooperative non risultano appetibili commercialmente.

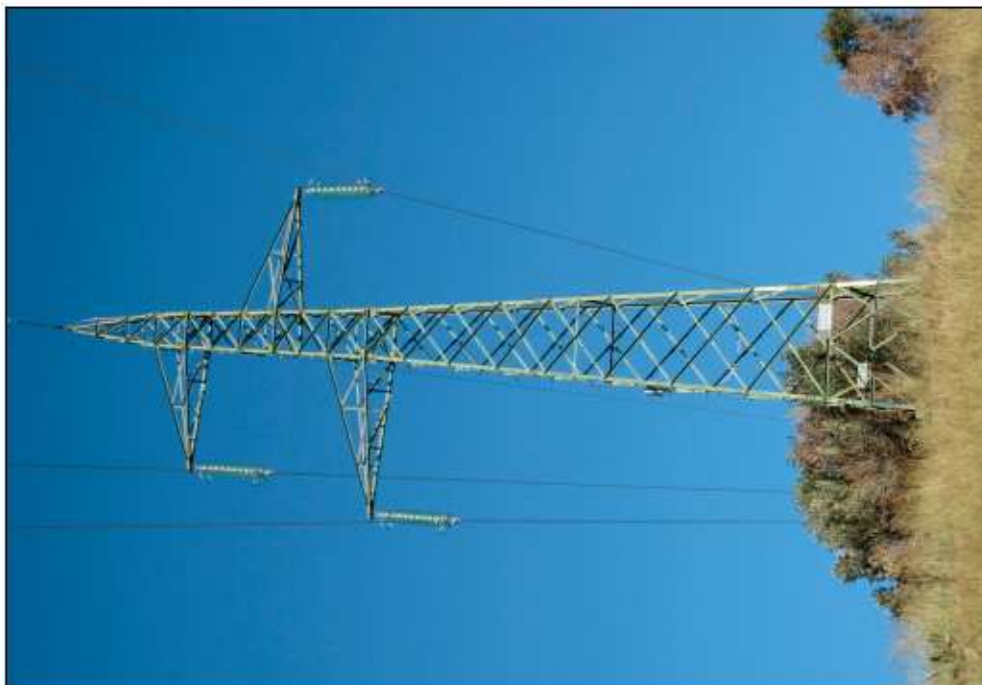
- a) da una servitù di elettrodotto a favore della [REDACTED], [REDACTED], costituita con atto del 27/9/1954 a rogito del Notaio Giuseppe Gioffrè;
- b) da una servitù di passaggio a favore della [REDACTED], come risulta dall’atto Notar Pietro Marrapodi del 15/6/1979, trascritto presso la conservatoria dei registri Immobiliari di Reggio Calabria il 5/7/1979 ai numeri 7667 d’ordine
- a) La servitù da elettrodotto, risulta effettivamente presente, percorre da sud a nord il terreno di proprietà delle cooperative, con il maggior pregiudizio nella particella 96, dove è stato collocato un traliccio per l’alta tensione, in ferro del tipo “ Terna semplice con mensole normali serie 150 KV ”

Presso l’archivio notarile, si è presa visione dell’atto di servitù del 27/9/1954 a rogito del Notaio Giuseppe Gioffrè, dove risulta che la servitù grava su una striscia di terreno di larghezza di ml. 15,00 e per tutta la estensione della linea elettrica.

La servitù da elettrodotto, interessa una superficie di mq. 3.468,00.

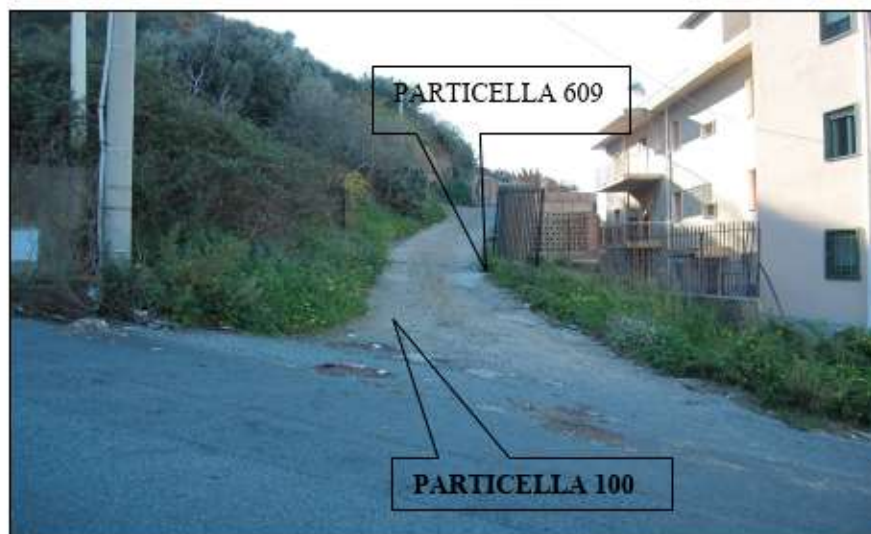
- b) La servitù di passaggio si è costituita con l’atto Notar Pietro Marrapodi del 15/6/1979, per la vendita di un appezzamento di terreno tra il Sig. [REDACTED], che vende, e la [REDACTED] che acquista la particella n. 609, proveniente dal frazionamento della maggiore particella n. 100, estratto di mappa redatto dal Geom. Sconti Paolo con n. 44918 del 1978 ed approvato dall’UTE in data 15/12/1978

“... a detto fondo si accede dalla Via pubblica attraverso una cancellata in ferro che immette su una stradella che collega il fondo stesso con la via pubblica, correndo sulla restante proprietà del venditore...”
