TRIBUNALE CIVILE DI REGGIO CALABRIA

Procedimento di Esecuzione immobiliare N.14/2023: Dr.STEFANO CANTONE -Udienza 30.01.2024-

PERIZIA TECNICA D'UFFICIO

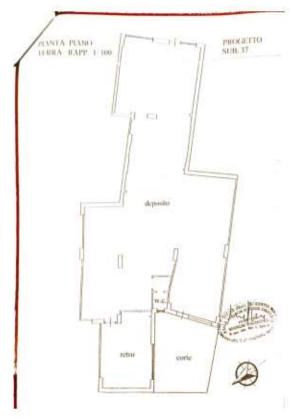
Estratto Catastale presente, allo stato di fatto, in banca dati Agenzia delle Entrate R.C.

DESCRIZIONE CATASTALE IMMOBILE N.1/a. (Visure castali) Comune di Reggio Calabria. Magazzino-deposito, Sez. Urb. RC, Foglio 108, p/lla 1043 sub 39, Zona censuaria 1, Cat.C/2, Cl/3, Piano terra, Via Luigi De Blasio n. 12/14 (attuale Via Monsignor Lanza). Consistenza 195 mq, totale 202 mq., intestati per 2/3 all'esecutato XXXXX (nato a Reggio Calabria il XXXXX e per 1/3 a XXXX (nato a Villa SG, il 1955). Rendita catastale €. 1.268,94. Di seguito la planimetria catastale.

Internamente il cespite è costituito da un unico grande ambiente di mq 161,20, con un vano retrobottega (mq 21,06) e un Wc (di mq 3,00), che prendono luce da tre aperture che si affacciano un cortile condominiale posteriore e altre due aperture con saracinesche (contigue ad altre due relative al sub 38) non motorizzate, di accesso ai locali dalla ex Via De Blasio n.12/14 (oggi Monsignore Lanza). L'altezza del tetto è di m.3,53.

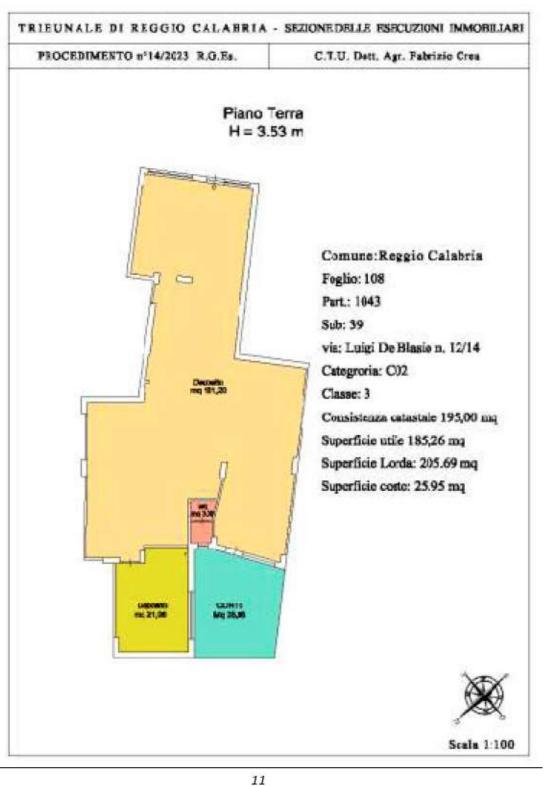
Lo stato di conservazione interno è pessimo, con diffusa presenza di muffa alle pareti ed al tetto, e necessita di interventi di manutenzione ordinaria, atti a rendere salubre ed agibile l'immobile. E' provvisto degli essenziali servizi sanitari e idraulici, nonché dell'impianto elettrico, i quali, sebbene funzionanti, sono fortemente deteriorati dal tempo e dal mancato utilizzo, necessitando interventi di ripristino. Le serrande sono in uno stato di funzionamento precario e discontinuo, necessitando di interventi di ripristino. Il locale è attualmente inutilizzato e libero da arredamenti. Detto magazzino è stato reso comunicante con l'adiacente locale sub 38 (del quale si relazionerà a parte), attraverso una porta interna realizzata successivamente ed in difformità al progetto originario. L'immobile è da lungo tempo inutilizzato.

<u>Difformità riscontrate dal CTU sub 39</u> (ex sub 37): Si rileva che è stata realizzata una chiusura di una finestra ed una porta che consentiva l'accesso al cortile di pertinenza, tali aperture devono essere ripristinate come da progetto per consentire l'utilizzo della corte presente.

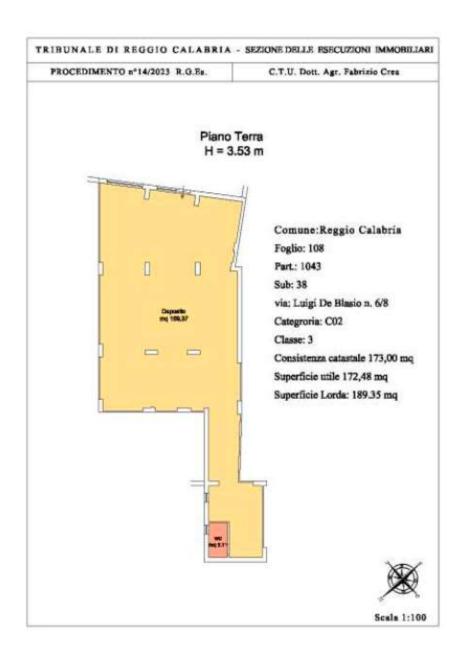
Internamente l'immobile è costituito da un unico grande ambiente calpestabile di mq 169,37 con WC di mq 3,11, con una superficie commerciale di mq 189,35, che prende luce anteriormente dall'ex via De Blasio (oggi monsignor Lanza) con due saracinesche maltenute e posteriormente da due aperture che si affacciano su cortile condominiale. Lo stato di conservazione interno è di massima trascuratezza, presentando tracce estese di umidità alle pareti e nel tetto. Nella zona retrostante vi è un piccolo WC di mq 3,11. Il locale è attualmente inutilizzato e scarsamente appetibile. Esso comunica internamente con locale adiacente sub 39, attraverso una porta realizzata successivamente in difformità al progetto originario.

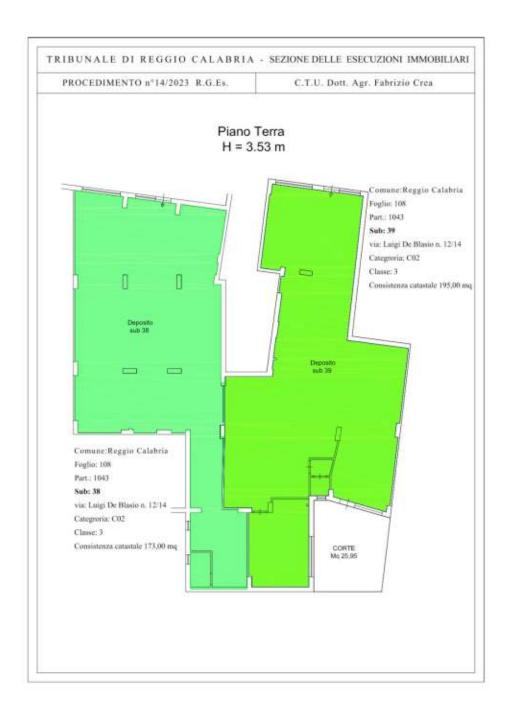
PLANIMETRIA IMMOBILI SUB 38 E 39

Si è prima proceduto a considerare la complessiva superficie dei due subalterni sub 38 e 39 pari a mq 386,25, ridisegnando successivamente i confini dei due subalterni, tenendo conto della conformazione degli immobili stessi, rispettando le rispettive quote di proprietà.

Sono stati mantenuti due ingressi autonomi e la divisione è stata possibile considerando che nella realtà i due sub sono comunicanti attraverso una porta interna, seppur realizzata in difformità al progetto originario. Pertanto parte della superficie del sub 39, è stata "annessa" al sub 38, ottenendosi così due nuovi sub, idealmente denominati i nuovi sub 40 e 41, rispettivamente di mq. 257,40 e mq. 128,75, AUTONOMI e FRUIBILI DISTINTAMENTE.

Pertanto, il sub 39 è stato oggetto di eseguita divisione attraverso la virtuale (come da ipotesi CTU, da formalizzare mediante presentazione di un frazionamento) apposizione di una parete per potere garantire il frazionamento delle rispettive quote di proprietà, pari l'una ad 1/3 e l'altra a 2/3, come meglio riportato nell'elaborato grafico allegato alla presente (si veda Elaborato grafico). Tale soluzione favorisce la non eliminazione della porta, sopra descritta, realizzata in difformità al progetto (che univa di fatto detto sub 39 con il confinante sub 38).

Modifiche e lavori da effettuare per la divisione in natura:

Cila per frazionamento dei sub 38 e 39 e creazione di due distinti sub come simulati (40-41); Variazione catastale mediante redazione Docfa a seguito di modifiche; Direzione lavori e chiusura lavori =

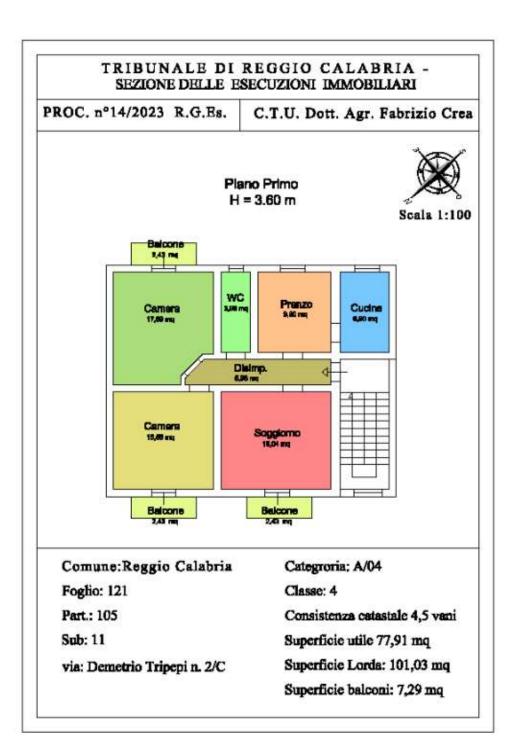
L'appartamento è al piano terra rialzato facente parte di un maggior fabbricato a due piani con sottostante cantinato seminterrato, costruito in cemento armato anteriormente agli anni 50.

stato di conservazione. E'abitato dall'esecutato. All'immobile si accede Versa in discreto attraverso l'androne condominiale (v. planimetria). Esso è composto da un soggiorno di mq 18,04+balcone mg 2,43; di una camera letto di mg 15,56+ balcone mg 2,43; di una seconda camera letto di mg 17,80+ balcone di mg 2,43; di un bagno con finestra di mg 3,36;di una stanza da pranzo di ma 9,90 con finestra; una cucina con finestra di ma 6.60; da un disimpegnocorridoio di ma 5,96. L'appartamento è tinteggiato con pittura ordinaria ed i locali (bagno e Pavimentazione in gress. Impianti termici con cucina) sono parzialmente piastrellati. climatizzatori a pompa di calore senza dichiarazione di conformità. Impianti elettrici e idrici funzionanti. Porte interne di legno. Infissi esterni di alluminio adonizzato con tapparelle in plastica. L'immobile è sprovvisto di attestato di prestazione energetica per il quale è stata predisposta la relativa pratica A.P.E. (Attestazione prestazione energetica") e della Mappa censuaria. E' provvisto di tutti servizi essenziali ad uso familiare. E' ubicato in zona centrale della Città con vie di comunicazioni verso tutte le direzioni interne ed esterne. Non risultano oneri condominiali arretrati, nè sussiste gestione condominiale.

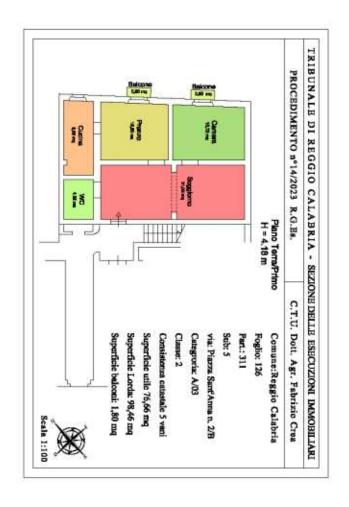
Istruttoria, sopralluogo e risposte quesiti pertinenti l'immobile: Dati catastali e di pignoramento coincidono, ma si discostano nella ripartizione degli spazi interni corrispondenti all'attuale planimetria. L'appartamento pignorato fa parte di un fabbricato a tre piani fuori terra in cemento armato. Tamponatura esterna in mattoni pieni; Costruzione anteriore agli anni 50 anni, in discreto stato di conservazione. Ubicato al piano terra lievemente rialzato. Abitato dalla madre sig/ra XXXXX, cointestataria per 10/40 (superficie non pignorata); si accede da Piazza S. Anna n.2/B (ex 4) tramite l'androne condominiale (v.planimetria). L'appartamento è indicato in catasto di vani 5e mg 98,00 (arr.), corrispondente al sopralluogo. Risulta composto: da un soggiorno d mg 31,63, di una camera letto di mg 15,72,di una stanza da pranzo di mg 15,60,una cucina di mq 8,89, di un bagno di mq 4,82. E 'tinteggiato con pittura ordinaria ed i locali (bagno e cucina) piastrellati. Pavimentazione in marmo ed in parte piastrellata. Impianti termici con climatizzatori a pompa di calore sprovvisti della dichiarazione di conformità. Impianti elettrici e idrici funzionanti. Porte interne a doppio battente. Infissi esterni di alluminio adonizzato con tapparelle in plastica. L'immobile allo stato è sprovvisto di attestato di prestazione energetica e mappe censuarie. Lo scrivente, unitamente al Collaboratore Tecnico, ha predisposto pratica A.P.E.("Attestazione Prestazione Energetica") allegata alla presente. Le camere da letto e da pranzo hanno un balcone di mq 0,90; il vano cucina è dotato finestra e il bagno di un finestrone in alto. E' provvisto di tutti servizi essenziali ad uso familiare. E' ubicato in zona centrale della Città con vie di comunicazioni verso tutte le direzioni interne ed esterne.

Dati pignoramento e dati catastali,in termini di superficie,coincidono ed identificano correttamente l'immobile sopra dettagliato. La ripartizione interna ha subito lievi variazioni rispetto all'origine: in

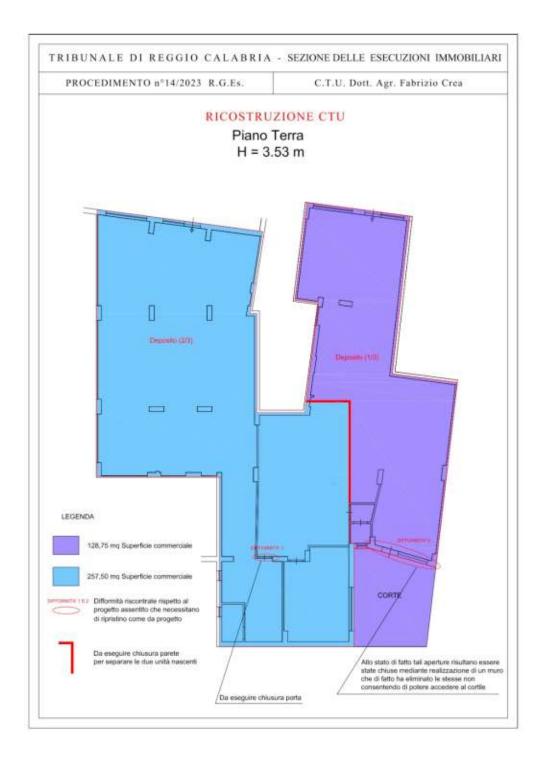
Divisione sub 39 e 38 in 2/3 e 1/3 dell'intera superficie:

- Sub 39 mq
 257,50
- Sub 38 mq
 128,75
