# TRIBUNALE DI REGGIO CALABRIA

### ELABORATO PERITALE

*Procedura esecutiva immobiliare n° 93/2023 R.G.Es. promossa da  
Omissis contro Omissis in persona del Curatore dell'eredità giacente dott.ssa Omissis*

**Bene pignorato:** appartamento per civile abitazione (A/3) situato al piano secondo (3° f.t.)

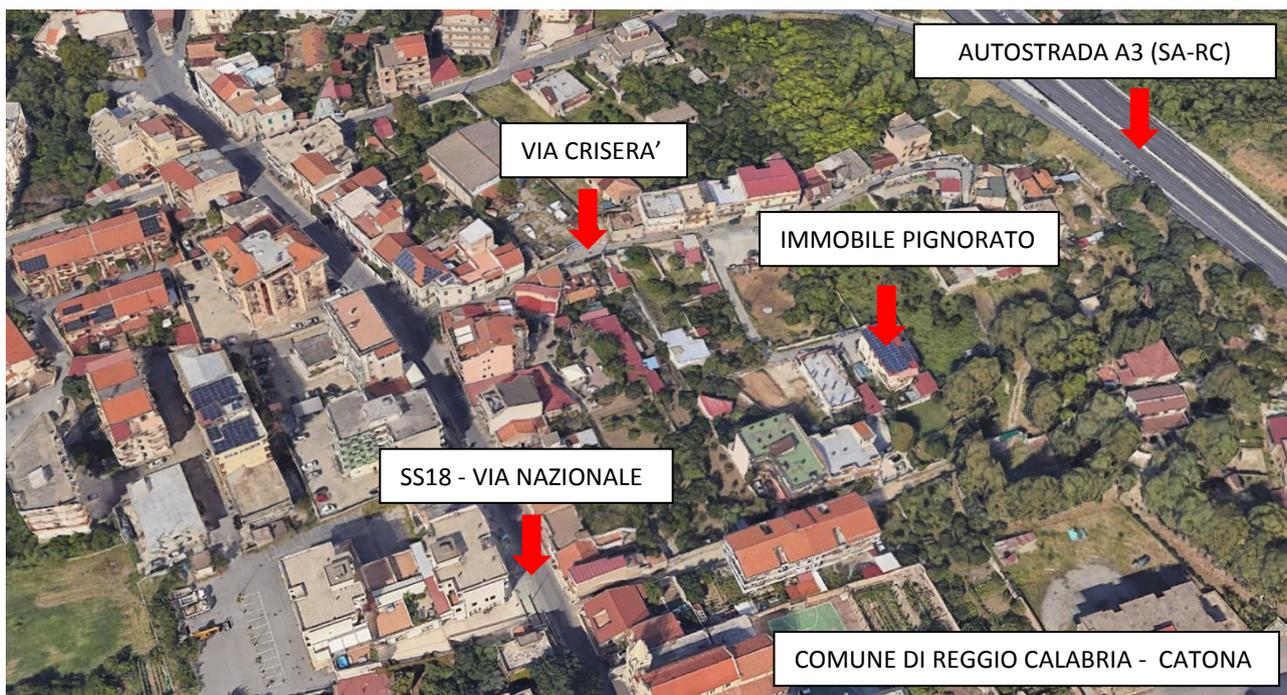
L'abitazione è collocata al secondo ed ultimo piano (3° f.t.) di un fabbricato isolato di tre piani fuori terra sormontato da una copertura, non praticabile, a falde inclinate ([All.04a](#)).

**Vista generale dell'area dove è collocato il bene pignorato.**

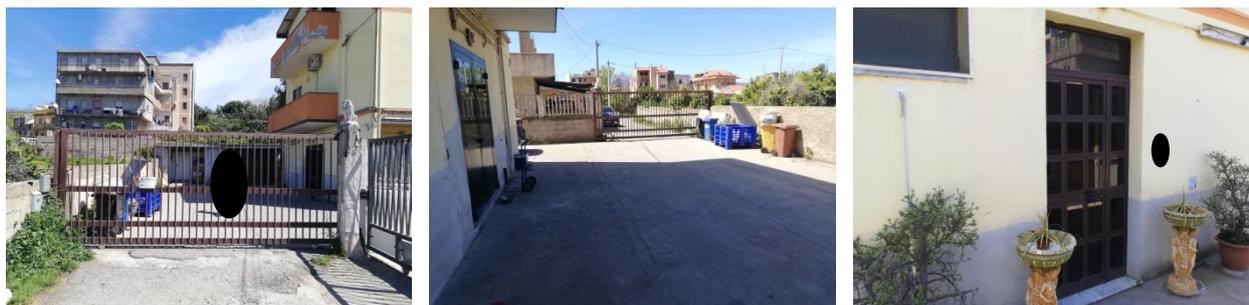
Il cancello d'ingresso disimpegna direttamente la corte esterna (sub 12, 13), caratterizzata da un piano di calpestio in cemento privo di pavimentazione, che conduce all'ingresso della scala condominiale (sub 1) (foto n° [14](#), [15](#), [17](#)).

**Vista dell'area esterna del fabbricato (riproduzione completa in All.04).**

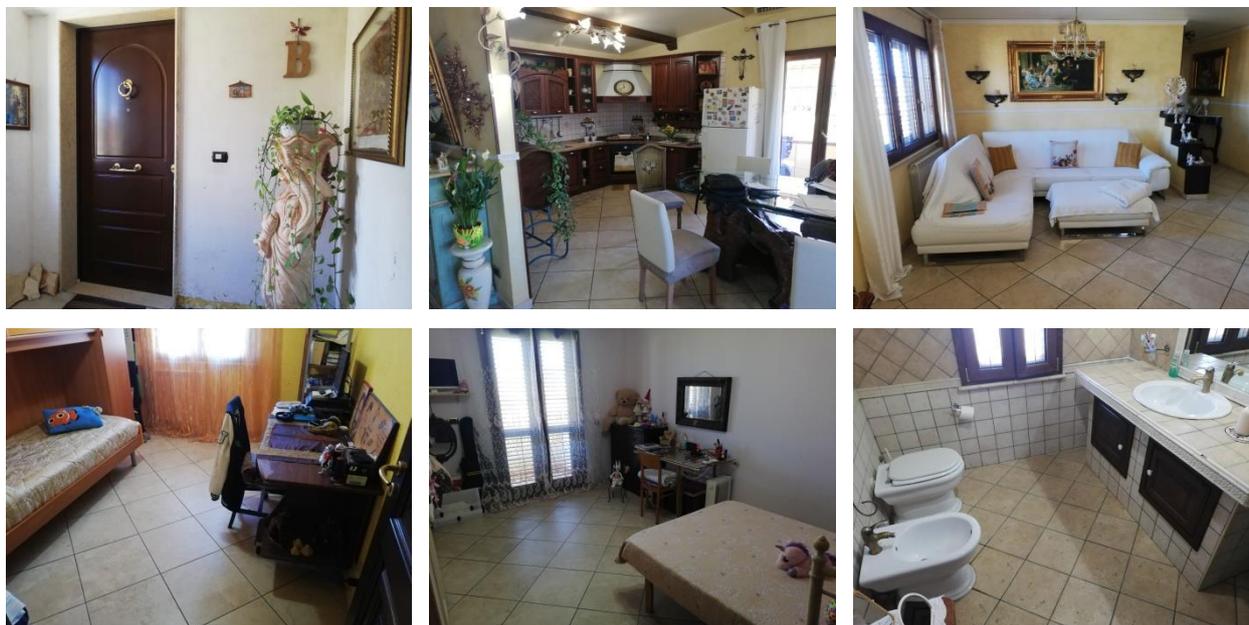
Nel complesso risulta composta da un ingresso, una cucina/pranzo, un corridoio, tre camere da letto, un servizio igienico, un ripostiglio e due balconi con affaccio rispettivamente sui fronti nord e sud ([All.02](#)).

***Vista di alcuni locali interni che compongono l'abitazione (riproduzione completa in All.04b).***
