Tribunale Ordinario di Reggio Calabria

**Procedura Esecutiva Immobiliare n. 4/2024 R.G.E. promossa dalla RED SEA
SPV s.r.l nei confronti di xxxx**

RELAZIONE TECNICA DI STIMA DEI SEGUENTI IMMOBILI

- 1) unità immobiliare sita a Reggio Calabria, fg. 106 p.lla 800, sub. 11- A/3, p.p;
- 2) unità immobiliare sita a Reggio Calabria, fg.106, p.lla 800, sub. 12- C/2, p.s.

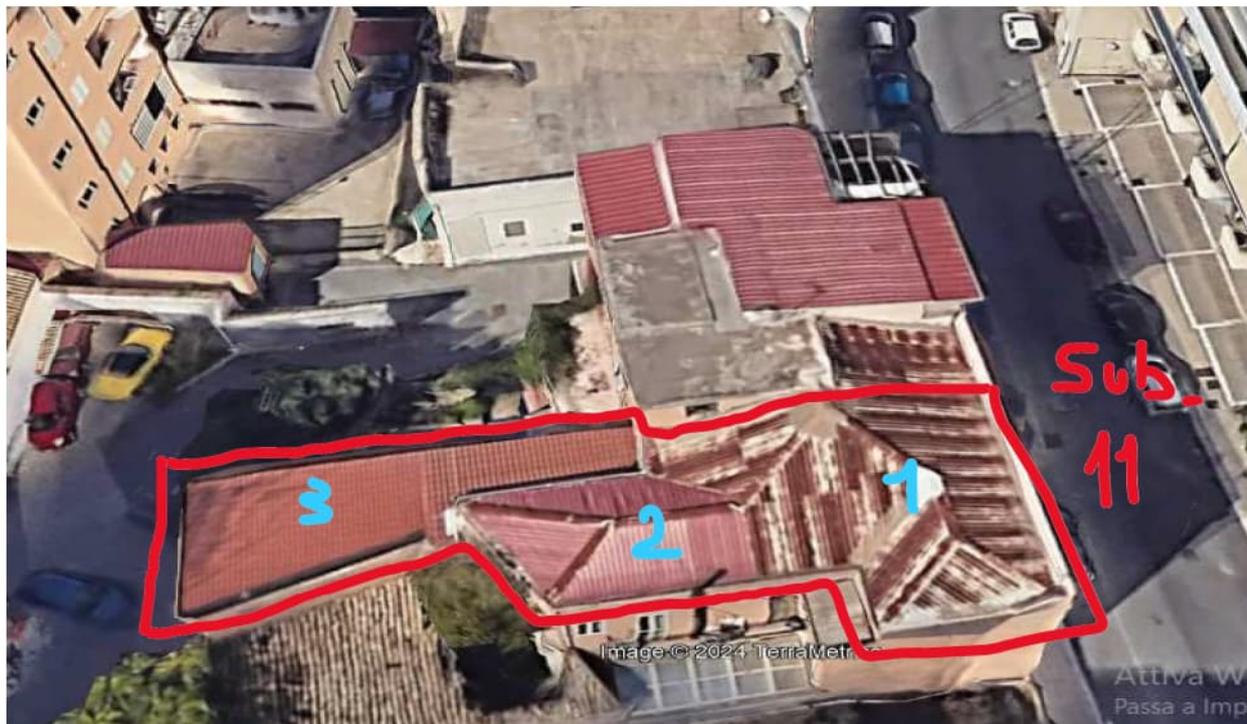
- Parti strutturali - pilastri e solette: in cemento armato dell'epoca dell'edificazione dell'immobile 1939

(Situazione della copertura immobile p.lla 800 sub. 11 foto estrapolata da Google Earth data di estrapolazione 22/10/2022)

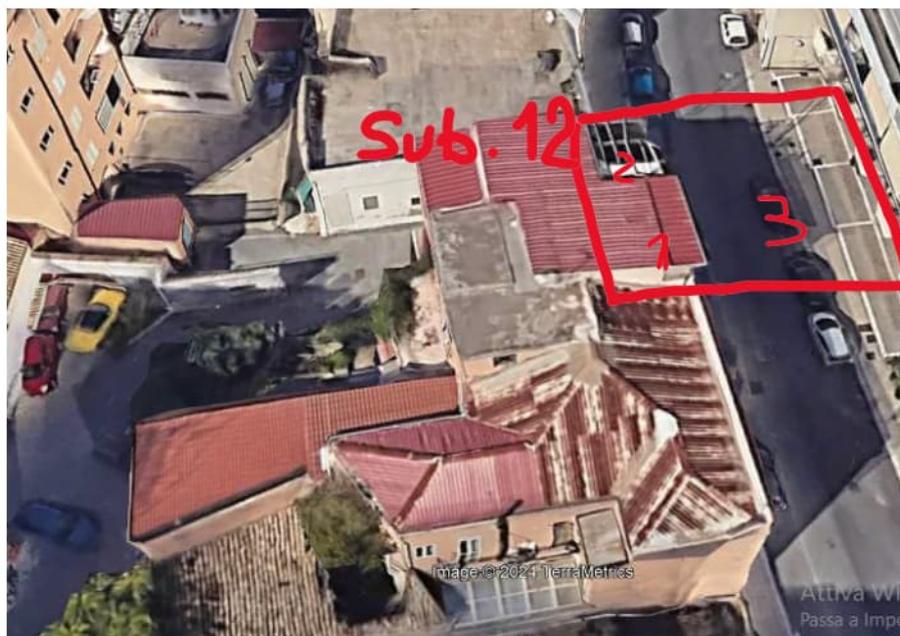
- copertura: gli elementi orizzontali della porzione afferente all'ex locale di sgombero è parte in cemento armato (soletta coibentata- lastrico 1) e parte a tetto a due falde (2); la porzione edificata sulla terrazza ex sub.8 è tetto a falda unica (3) (vedi foto immobile p.lla 800 sub. 12 foto estrapolata da Google Earth, data di estrapolazione 22/10/2022)

(Situazione della copertura immobile p.lla 800 sub. 12 foto estrapolata da Google Earth data di estrapolazione 22/10/2022)

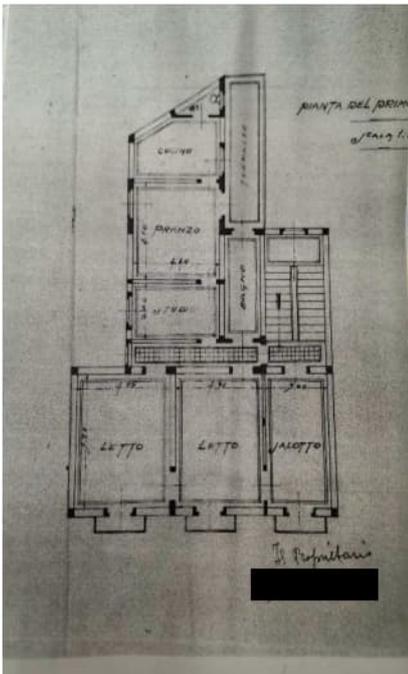
Progetto assentito in data 07/07/19

Come già affermato sono state ritenute valide al raffronto finalizzato alla verifica della conformità dello stato dei luoghi rispetto al progetto e titoli autorizzativi, la planimetria del piano primo assentita in data 07/07/1923 (già Allegato n.6) e le tavole grafiche del progetto assentito in data 11/04/1951, più precisamente la tavola del Prospetto 1:100, la planimetria del piano primo e l'elaborato grafico indicato Sezione A-B. (già Allegati 16 e 17).

- a) L'attuale stato dei luoghi accertato presso il **sub. 11** è **difforme dal progetto approvato** alla luce del parere favorevole emesso dalla Commissione Edilizia nella seduta n. 128 del 07/07/2023 e **difforme anche dalla planimetria catastale del sub. 11, p.lla 800 fg. 106 del Comune di Reggio Calabria depositata presso il Catasto Fabbricati di Reggio Calabria in data 11/11/2003**
