TRIBUNALE DI CASTROVILLARI

PROCEDIMENTO n° R.G.E.I. 44/2004 VERTENTE TRA :

CONSULENZA TECNICA D'UFFICIO

RELAZIONE

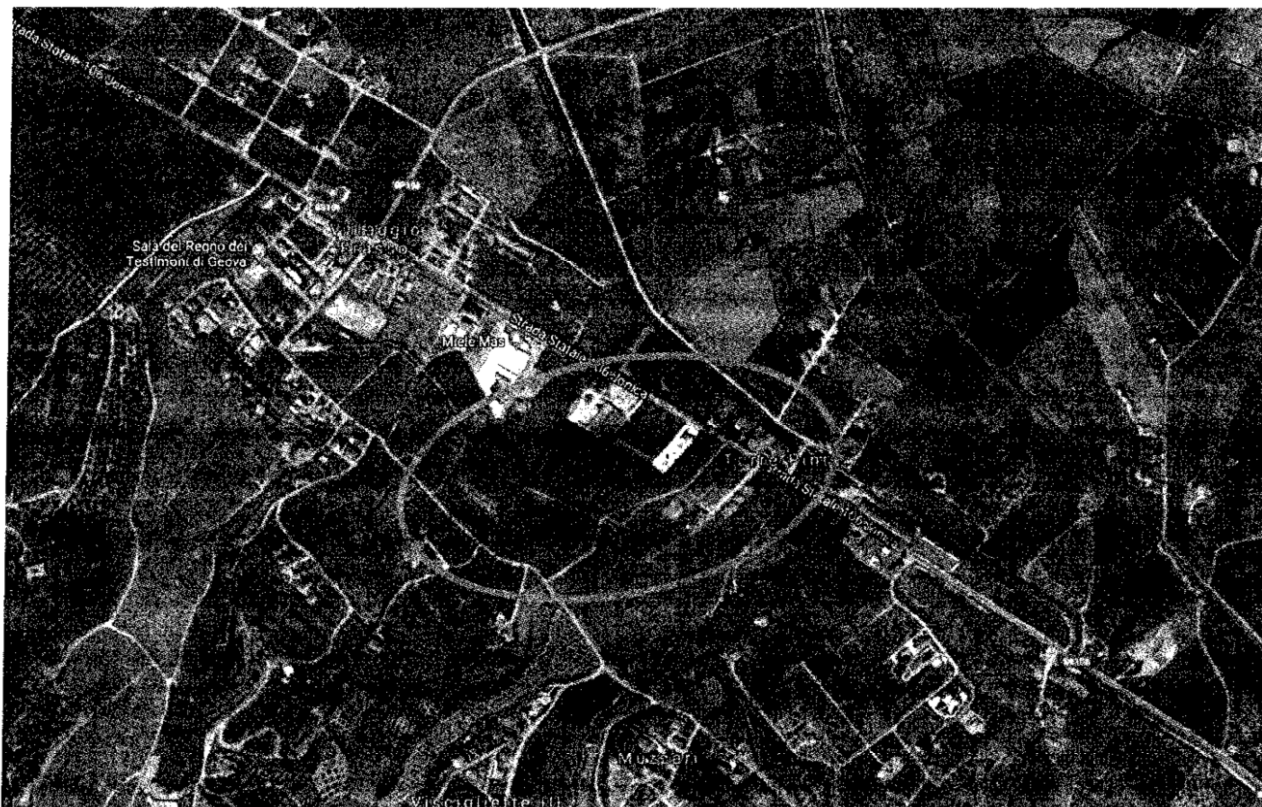
Foto aerea: inquadramento territoriale immobili ubicati in c.da Torre Bruciata:
