TRIBUNALE DI VIBO VALENTIA

RELAZIONE TECNICA DI STIMA

PROCEDURA R.G.E. N. 25/2023

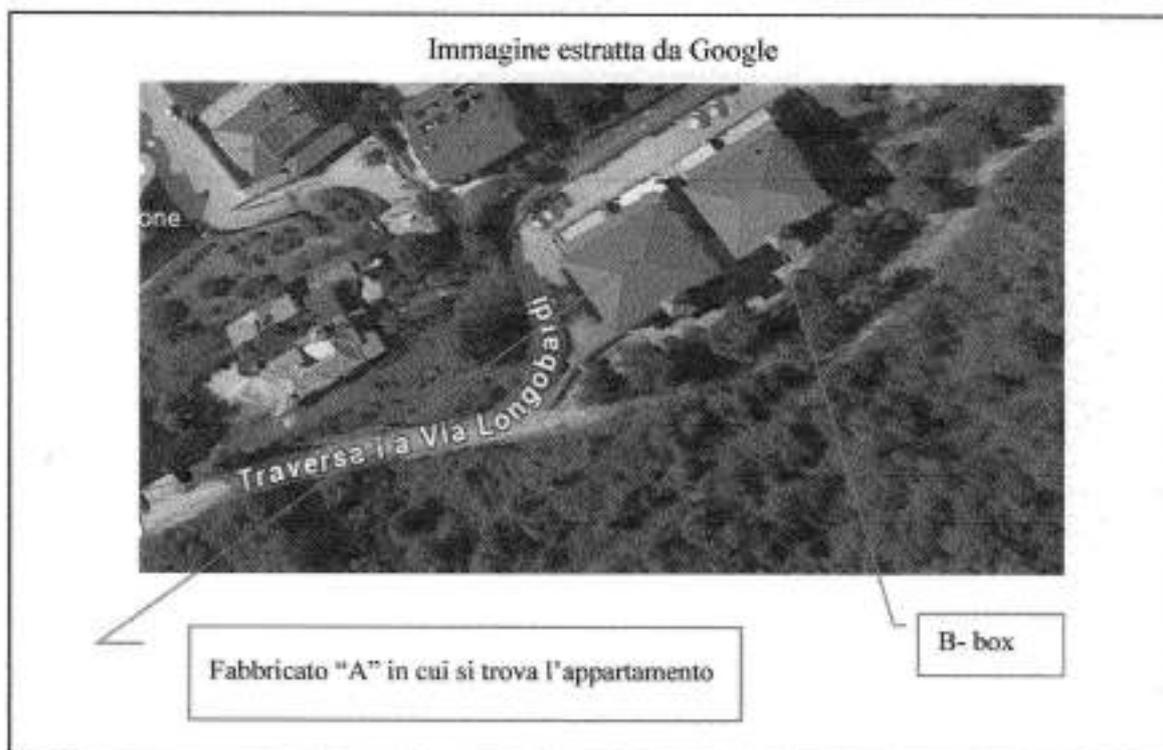
I beni oggetto di stima sono **due** distinte unità immobiliari compresi nei corpi di fabbrica - individuati con la lettera "A e B" nella sottostante immagine google- che costituiscono il complesso residenziale sito in Contrada Sant'Andrea già la trav.sa Longobardi n. 57 di Vibo Valentia frazione Marina e precisamente, trattasi di un appartamento per civile abitazione ubicato al piano secondo (terzo fuori terra) del corpo di fabbrica "A" ed un locale garage posto al piano secondo sotto-strada del corpo di fabbrica "B".

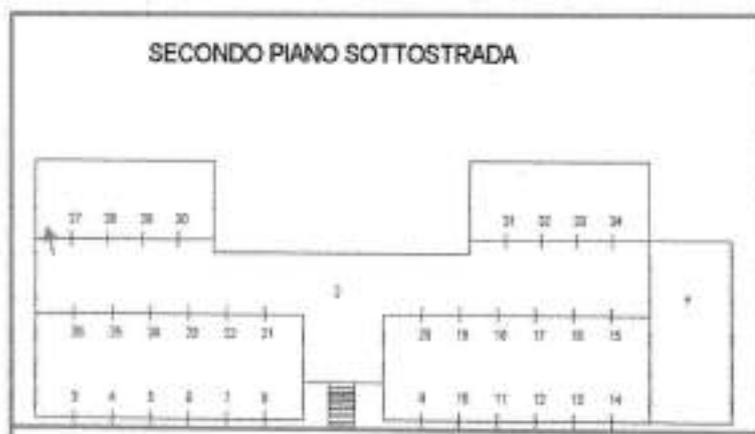
STRALCIO ELABORATO PLANIMETRICO

Il locale garage sub 27 posto al secondo piano sottostrada, confina con sub 2 corridoio condominiale di accesso, con garage sub 28 proprietà di terzi e con terrapieno.

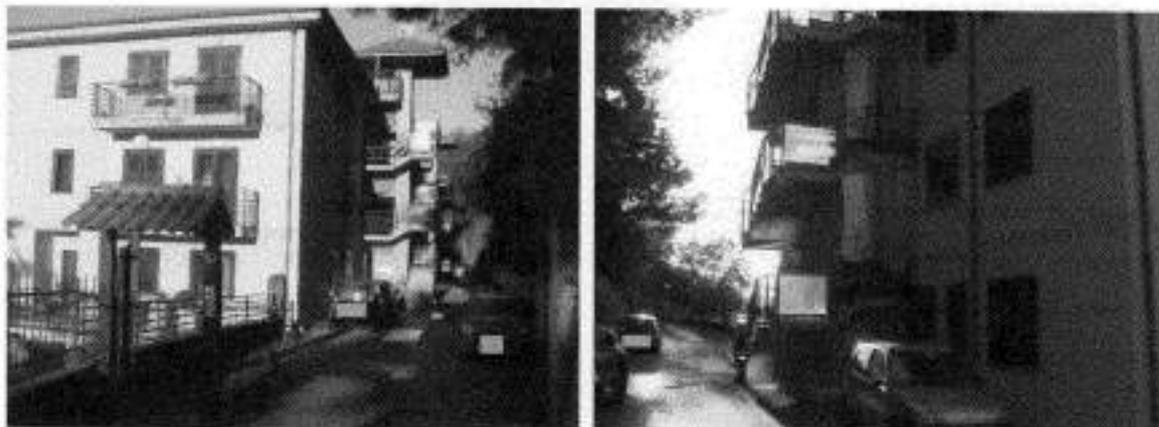
Il complesso, realizzato nei primi anni '90, è finito e rifinito in ogni sua parte ma risente della mancanza di manutenzione, l'intonaco esterno è in più punti ammalorato, sui muri contro terra si notano i danni dovuti ad infiltrazioni d'acqua, la pavimentazione dell'area che circonda i fabbricati in alcuni punti è sconnessa.

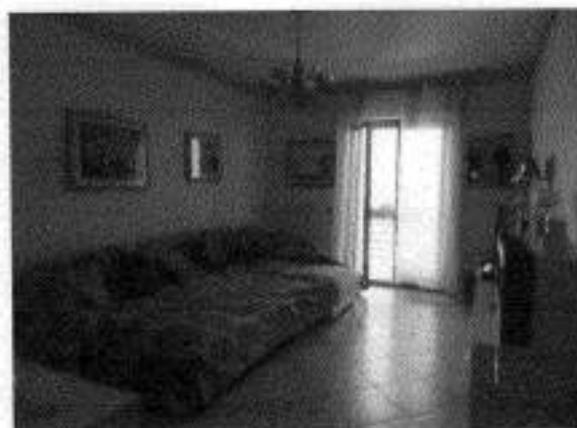
Vano adibito a studio

La zona giorno comprende: un vano attualmente adibito a studio di mq 16,00 da cui, attraverso una portafinestra, ci si immette in un piccolo balcone di ca. mq 5,00, un soggiorno di superficie netta mq.18,45 ed una cucina di mq 16,75 entrambi con accesso ad un balcone a livello di mq 11,00, un piccolo bagno di mq 3,60 completo di sanitari e doccia ed un piccolo ripostiglio di mq 2,25, chiuso da una porta a soffitto in materiale plastico, posto a ridosso del portoncino d'ingresso. I due balconi, delimitati da un parapetto realizzato in ferro, hanno una pregevole vista panoramica in quanto si affacciano sul porto di Vibo Marina e sull'intero Golfo di Sant'Eufemia.

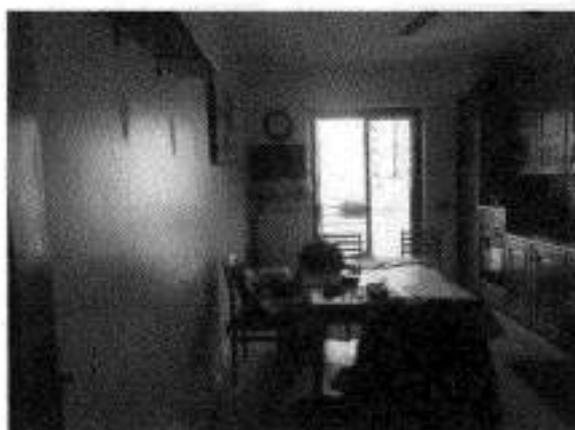
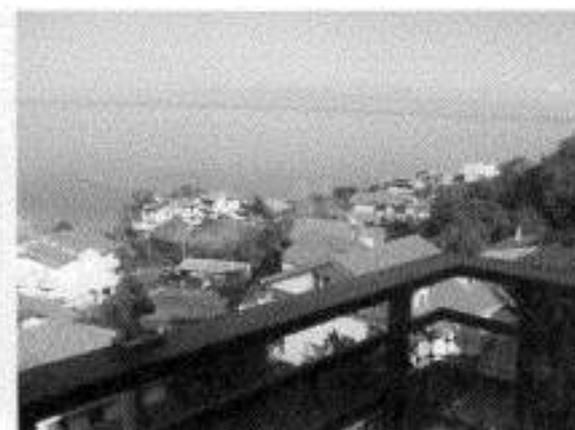
Cucina

Vista dal balcone

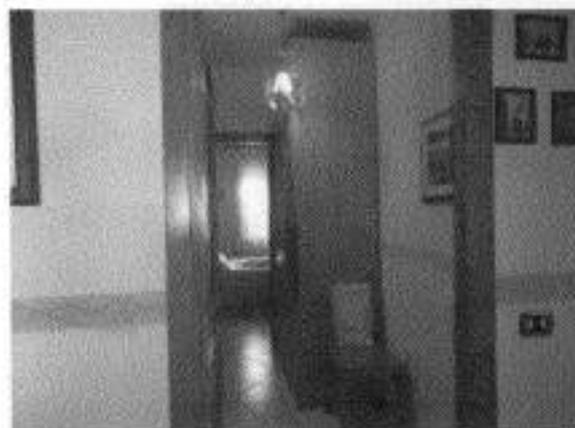
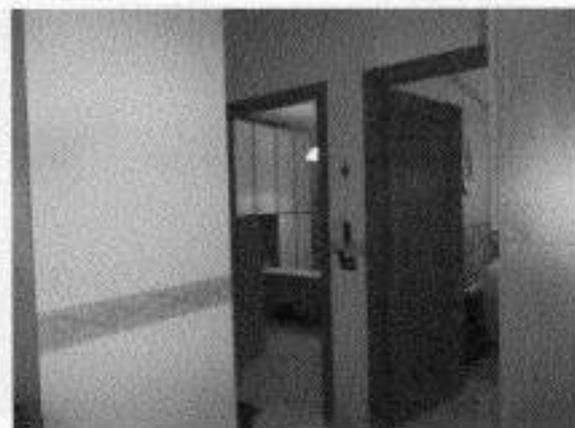
Disimpegno della zona notte

Sul lato destro del corridoio si accede ad un piccolo disimpegno di mq 5,60 che smista due camere da letto, la più grande di superficie netta mq 15,35 l'altra, adiacente, di mq 14,00 ed un bagno di mq. 7,50, tutti gli ambienti sono dotati di finestre.

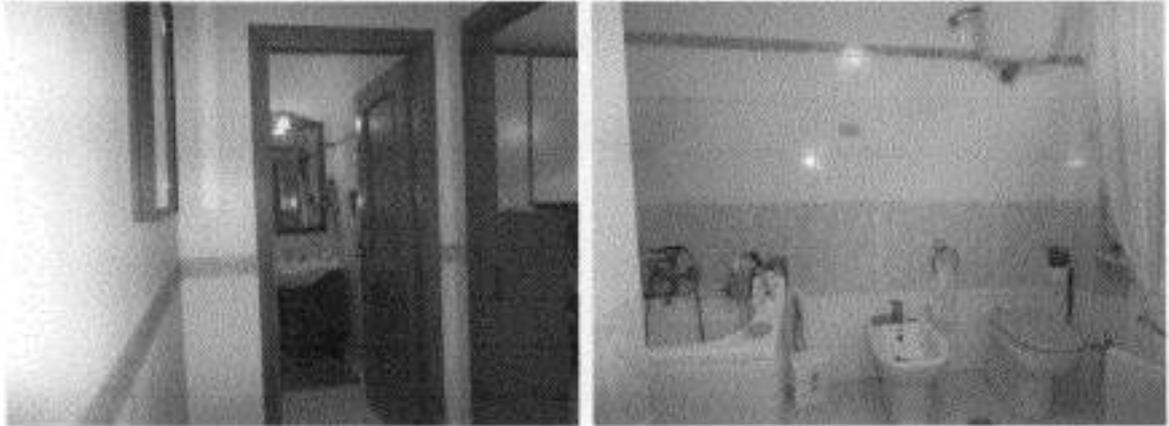
Bagno zona notte

I bagni, rialzati di circa 15 cm rispetto al piano di calpestio attiguo, sono pavimentati, piastrellati con mattonelle in ceramica fino ad una altezza di ml 2, 10 e dotati di tutti i servizi igienici oltre doccia nel bagno della zona giorno e vasca in quello della zona notte. Le rifiniture ed i materiali utilizzati sono del tipo economico e si presentano in un buono stato di conservazione e manutenzione; si notano soltanto delle modeste tracce di umidità e/o infiltrazioni in cucina e nella camera da letto più piccola. L'appartamento è dotato di impianto idrico, elettrico e citofonico e di impianto di riscaldamento autonomo. L'impianto elettrico è funzionante del tipo incassato sottotraccia completo di punti di accensione, punti luce e prese di corrente.

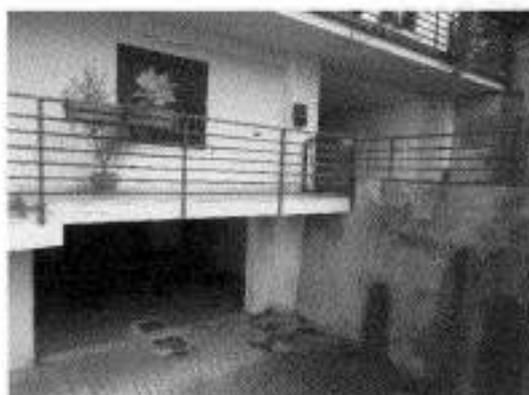
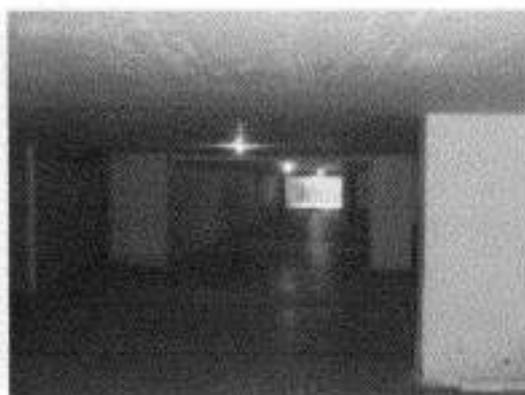
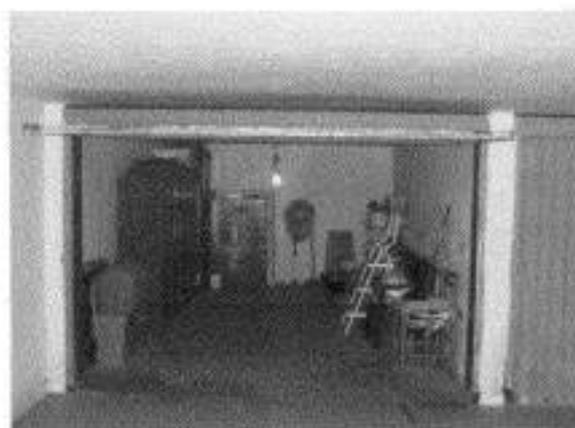
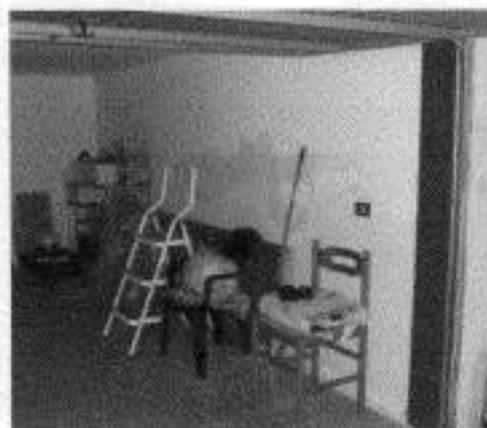
Ingresso al corridoio condominiale

Il locale è costruito a ridosso del terrapieno; l'unica apertura è il portone basculante, in acciaio zincato ed apertura manuale, che ne consente l'accesso. Il vano, utilizzato anche come deposito ripostiglio, è intonacato, tinteggiato e pavimentato; al momento del sopralluogo era sprovvisto dell'allaccio alla rete elettrica ma esiste la predisposizione.

Le condizioni generali sono modeste, sia sul pavimento che sulle pareti vi sono evidenti macchie di umidità e/o infiltrazioni d'acqua.

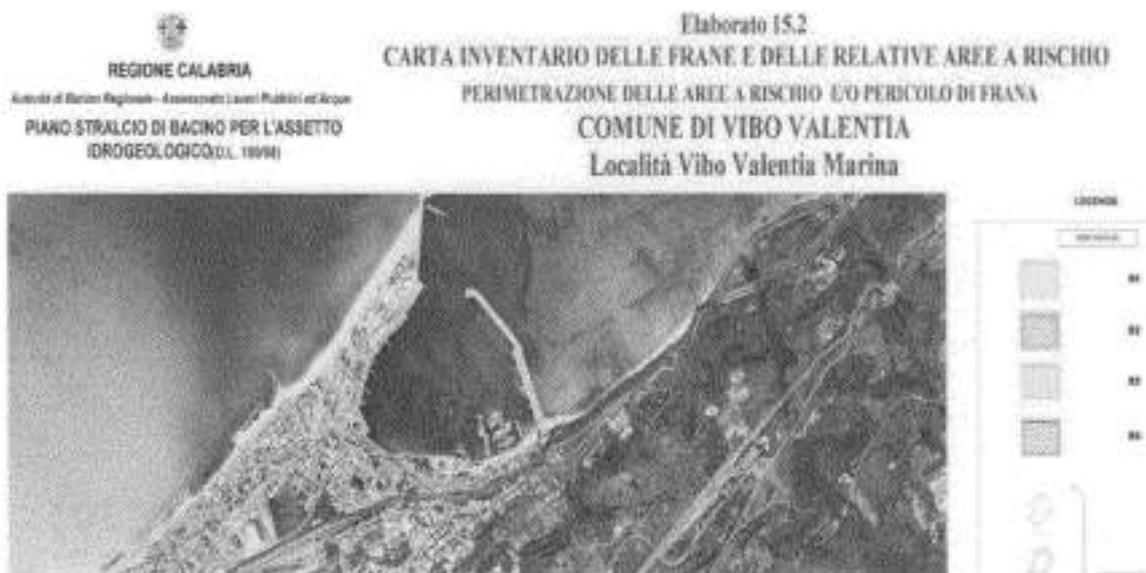
Il territorio comunale di Vibo Valentia, è interessato da numerosi fenomeni di dissesto idrogeologico, aree a rischio frana, idraulico ed erosione costiera, in particolare, la "Contrada Sant'Andrea" di Vibo Marina è interessata **da rischio connesso alla presenza di frana R3** per come individuata dal Piano di Bacino redatto dalla regione Calabria e riportato nella relazione integrativa al documento preliminare al Piano strutturale Comunale. In tali zone gli interventi sono disciplinati dalle norme di attuazione previste dall'Autorità di Bacino Regionale ed approvate con delibera istituzionale n. 27 del 2.08.2011.

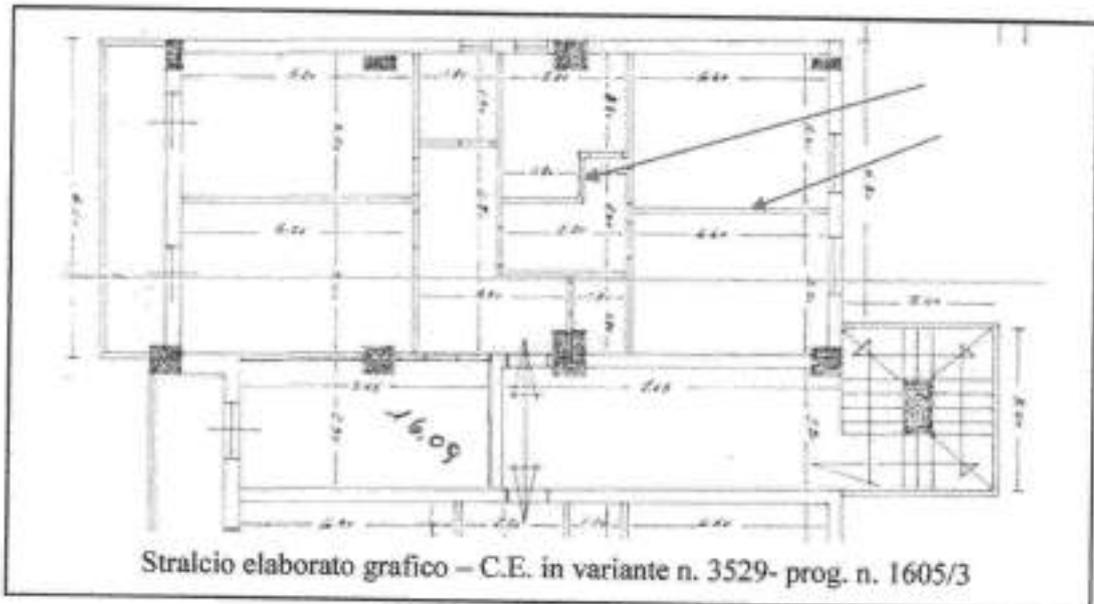
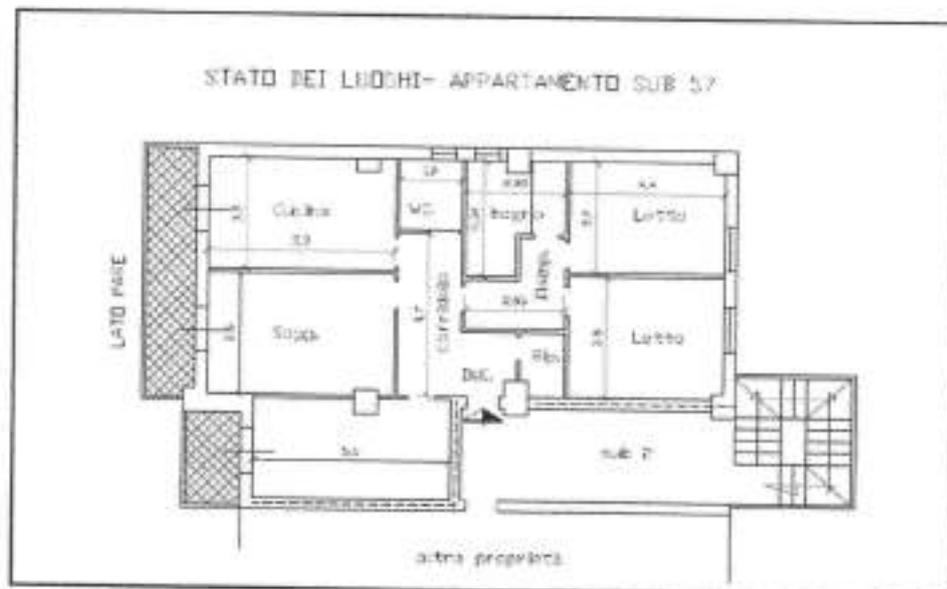
La planimetria dell'appartamento (sub 57) rispecchia quasi fedelmente lo stato dei luoghi ad eccezione di lievi difformità relative alla traslazione di due tramezzi e precisamente quello che divide le due camere da letto e quello che separa il bagno della zona notte dal disimpegno.

Tali irregolarità sono tutte prive di peso urbanistico trattandosi di interventi di edilizia libera per le quali non è necessaria alcuna sanatoria.

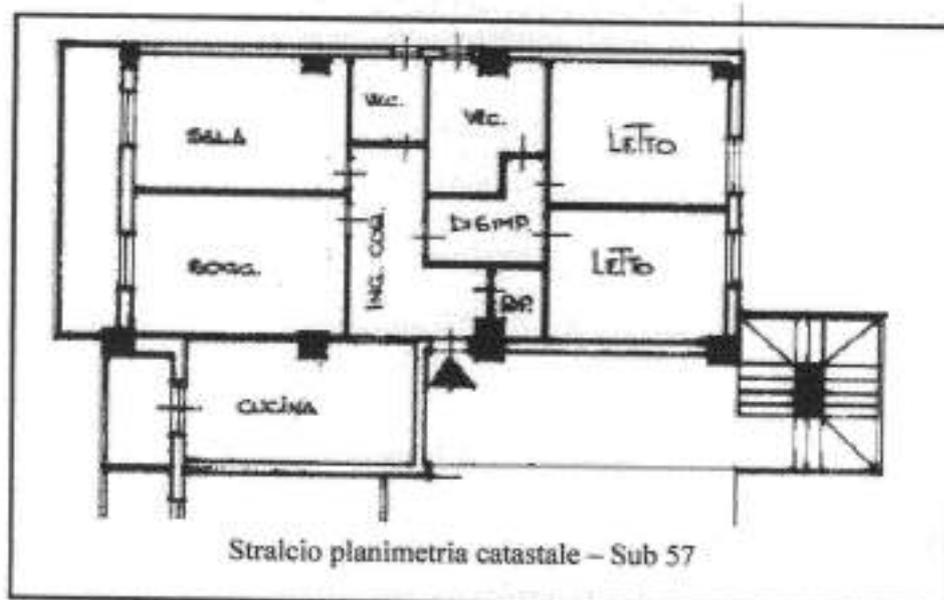
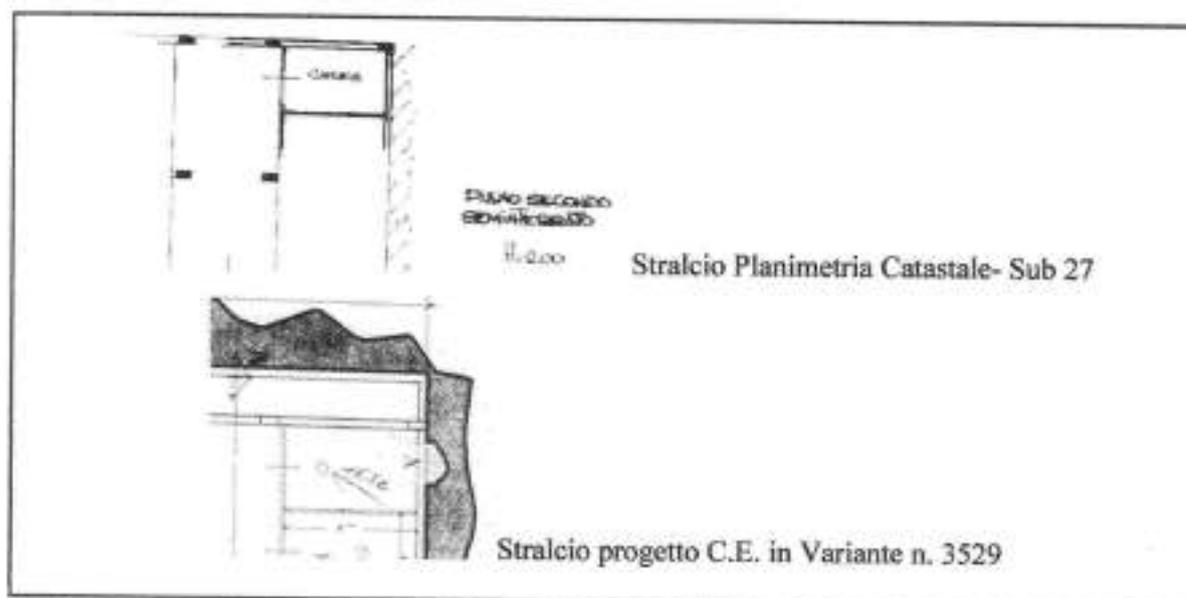
REGOLARITA' CATASTALE

La planimetria catastale dell'appartamento sub 57 corrisponde a quella allegata al progetto assentito con C.E. in variante n. 3529. Dal confronto tra la planimetria catastale e lo stato dei luoghi si rileva, oltre alle stesse piccole difformità evidenziate al punto precedente, ossia la traslazione di due tramezzi, una errata individuazione del vano cucina che in realtà si trova laddove è riportata la scritta sala.

Ciò premesso non si può attestare la regolarità catastale.

Le spese da sostenere per l'aggiornamento catastale dell'appartamento (sub 57) e da anticipare da parte del creditore procedente, ammontano complessivamente ad euro 500,00.
