R.G.E.I. n. 20/2023

Tribunale di Vibo Valentia

RELAZIONE TECNICA

Descrizione e valutazione di un immobile ubicato nel Comune di Vibo Valentia (VV), oggetto di procedura di esecuzione immobiliare n.20/2023 promossa da XXX

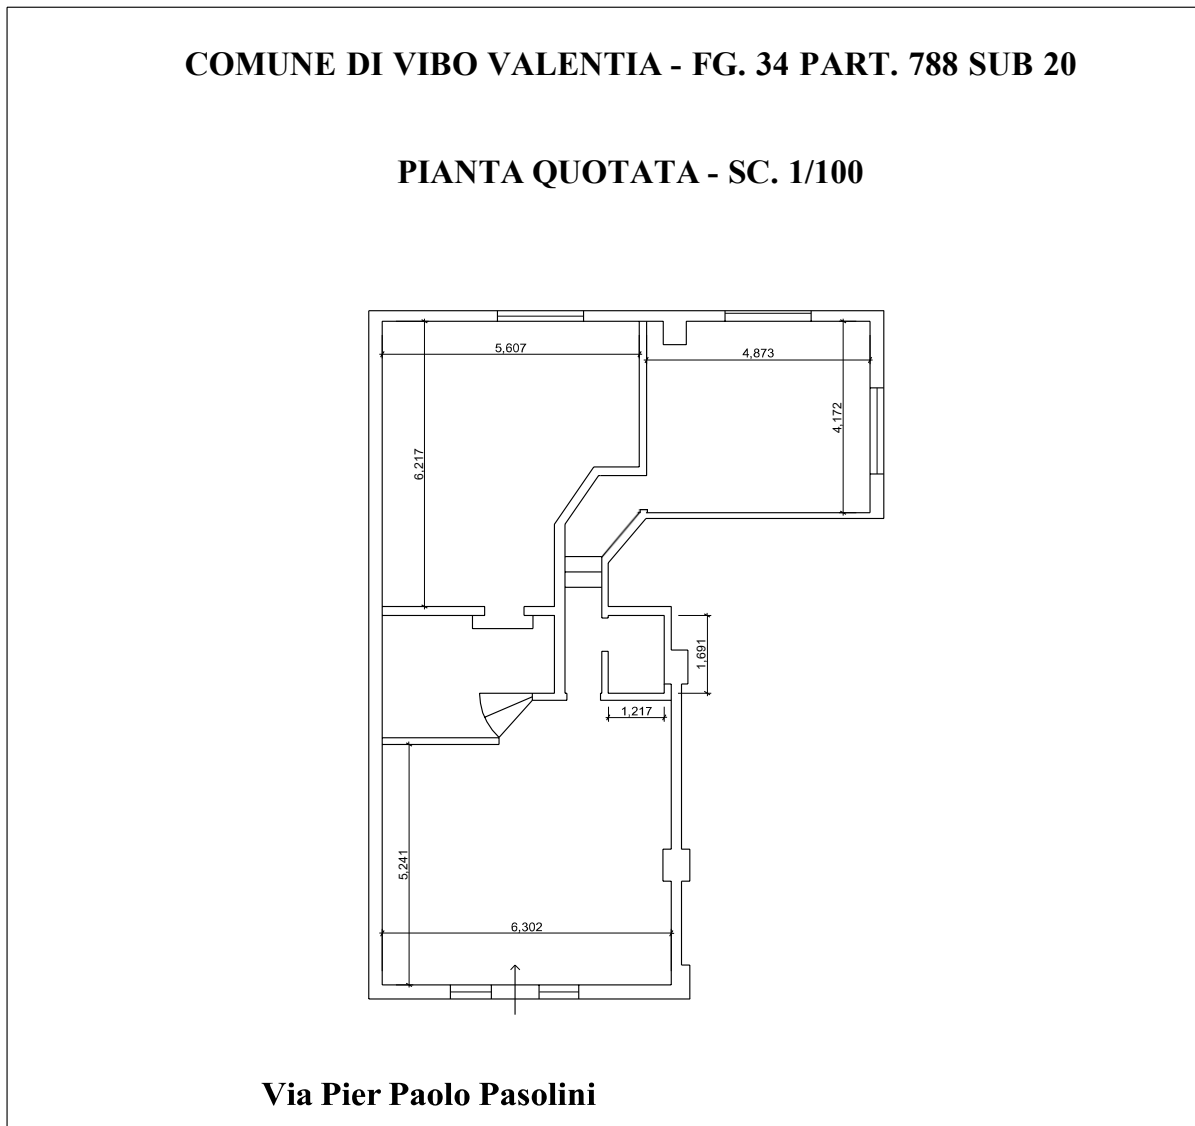
Le condizioni complessive di conservazione e manutenzione degli ambienti interni del cespite risultano, come già detto, buone.

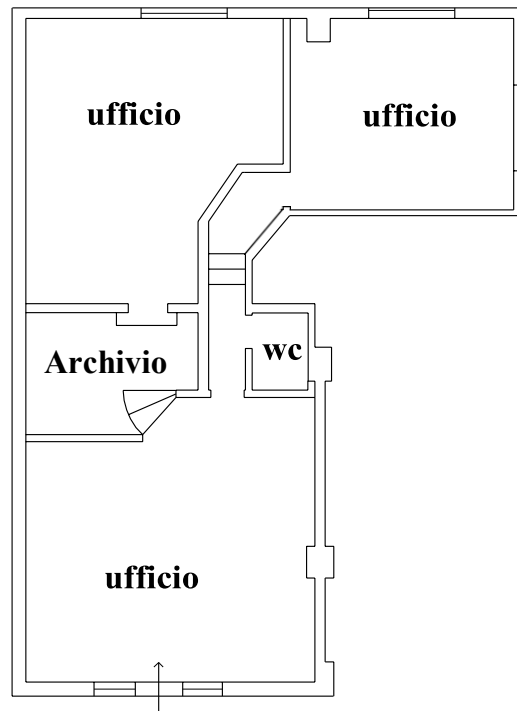
COMUNE DI VIBO VALENTIA - FG. 34 PART. 788 SUB 20**PIANTA FUNZIONALE - SC. 1/100**

L'immobile in esame, collocato al piano seminterrato del fabbricato, è composto da n. 3 ampie camere, archivio e servizi igienici per una superficie pari a m² 106,00 ed altezza pari a 4,00 m; dotato di doppia esposizione a Nord ed a Sud, per come meglio chiarito nelle planimetrie e nella documentazione fotografica allegati al presente lavoro (*Allegato 2 – Documentazione fotografica e Allegato 3 – Documentazione grafica*).

- *Strutture di fondazione, di elevazione:* realizzati in struttura intelaiata in c.a.
- *Solai:* costituiti da struttura intelaiata in c.a.
- *Intonaci/finiture interne:* intonaco civile per interni.
- *Pavimentazione:* ceramica.
- *Impianto di riscaldamento/condizionamento:* presente impianto di condizionamento con condizionatori tipo split;
- *Infissi esterni:* metallo con avvolgibili.
- *Infissi interni:* legno.

- *Segni di dissesto e/o degrado: nessuno.*
- *Giudizio sullo stato complessivo di manutenzione: buono.*

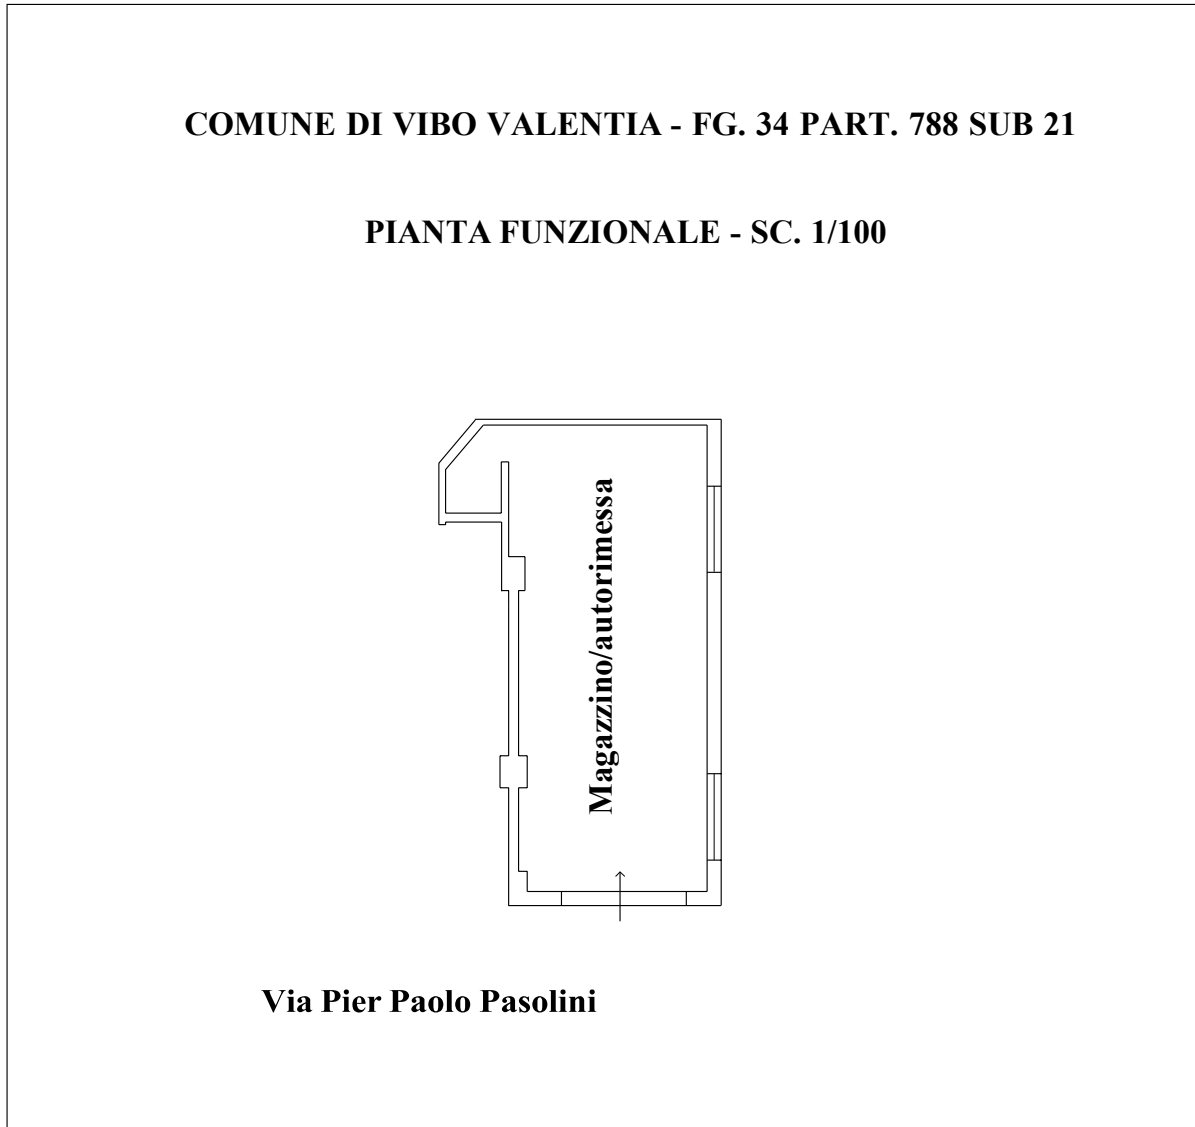
Le condizioni complessive di conservazione e manutenzione degli ambienti interni del cespite risultano, come già detto, buone.
