# TRIBUNALE DI VIBO VALENTIA

Esecuzione Immobiliare n° 30/2020 R.G.ES., promossa dalla  
Red Sea SPV s.r.l. e per essa la Prelios Credit Servicing S.p.A.,  
contro **[REDACTED]**

**DETERMINAZIONE DEL VALORE DI MERCATO DI UN  
IMMOBILE SITO NEL COMUNE DI VIBO VALENTIA,  
FRAZIONE MARINA**

**DETERMINAZIONE DEL VALORE DI MERCATO DI UN IMMOBILE** costituito da un appartamento adibito a residenza sito in Vibo Valentia, Frazione Marina, al piano quarto di un fabbricato, identificato come "Palazzina A/2", e riportato al Catasto Urbano Fabbricati al Foglio n. 35 part. 268 sub. 14 (Cat. A/3, Classe 3, consistenza 6.0 vani; rendita € 356,36; Piano 4, interno 14).

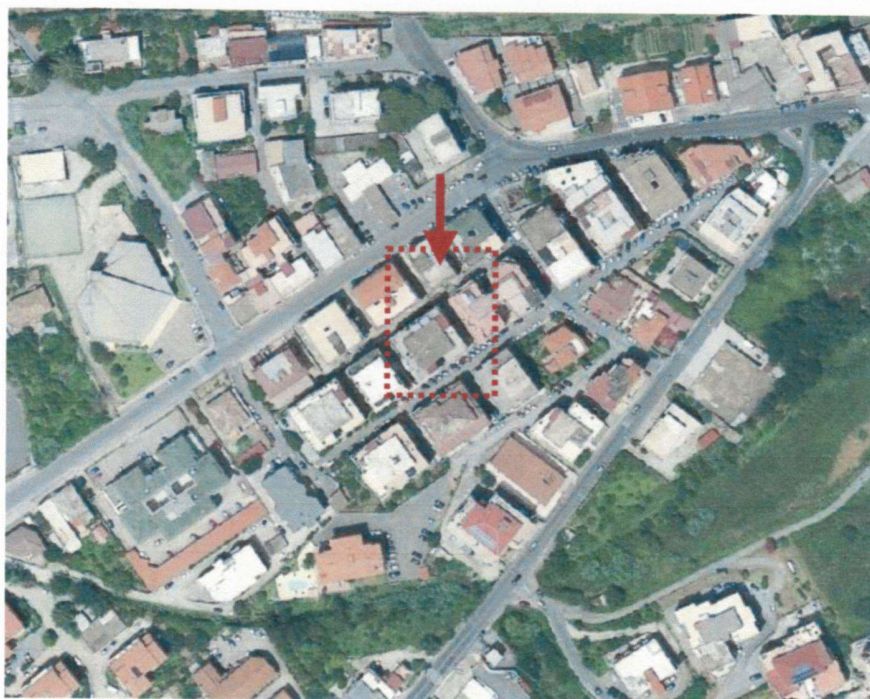
*Individuazione bene esecutato (tratteggiato rosso) - Foglio 35, part.lla 268, sub. 25 (già sub.14) - Vibo Valentia, Frazione Marina, Via Pescara n.18 (già S. Venere n°2).*

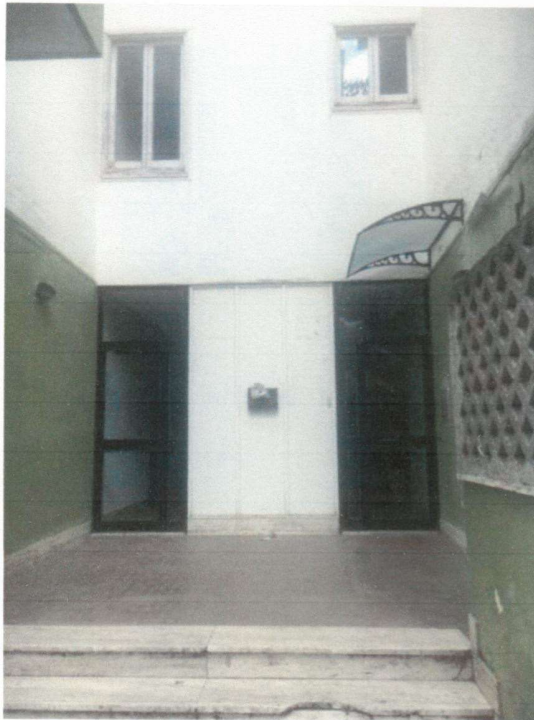
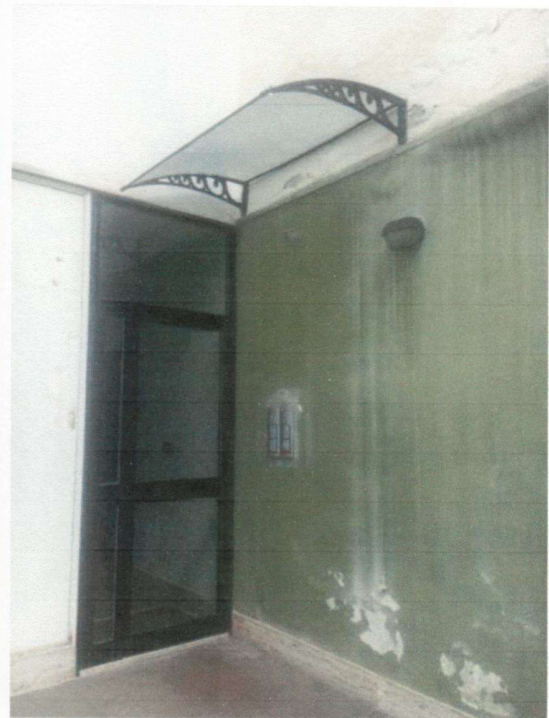
Al'immobile esecutato si accede per mezzo di un ingresso privato in alluminio e vetro, posto lungo Via Pescara al civico n.18, che conduce a un androne; da questo androne, in cui è collocata la scala e un ascensore che collega i diversi piani del fabbricato denominato "Palazzina A/2", e salite otto rampe ecco l'ingresso al quarto piano dell'appartamento esecutato, caratterizzato da una porta blindata.

*Ingresso privato fabbricato denominato "Palazzina A/2", Vibo Valentia, Frazione Marina, accesso su Via Pescara al civico n.18. Allegato 8 - Rilievo fotografico.*

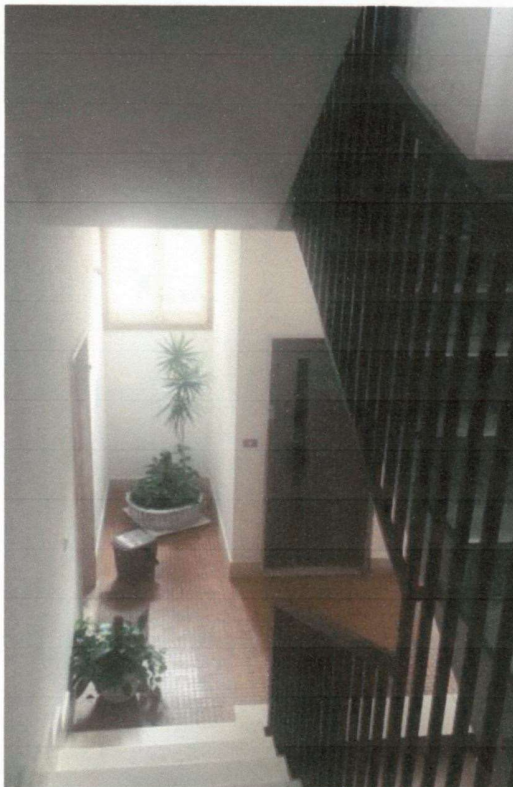
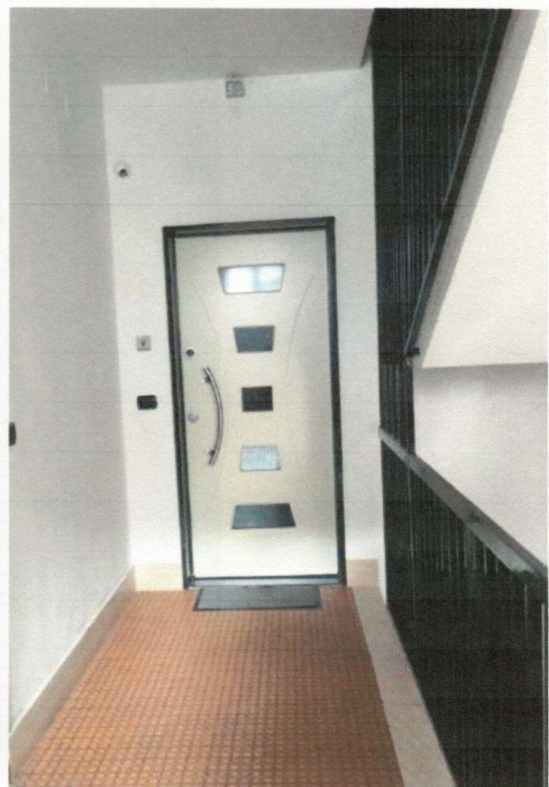
*Scala comune fabbricato denominato "Palazzina A/2" (in alto a sinistra). Ingresso immobile esecutato - Porta blindata (in alto a destra). Allegato 8 - Rilievo fotografico.*

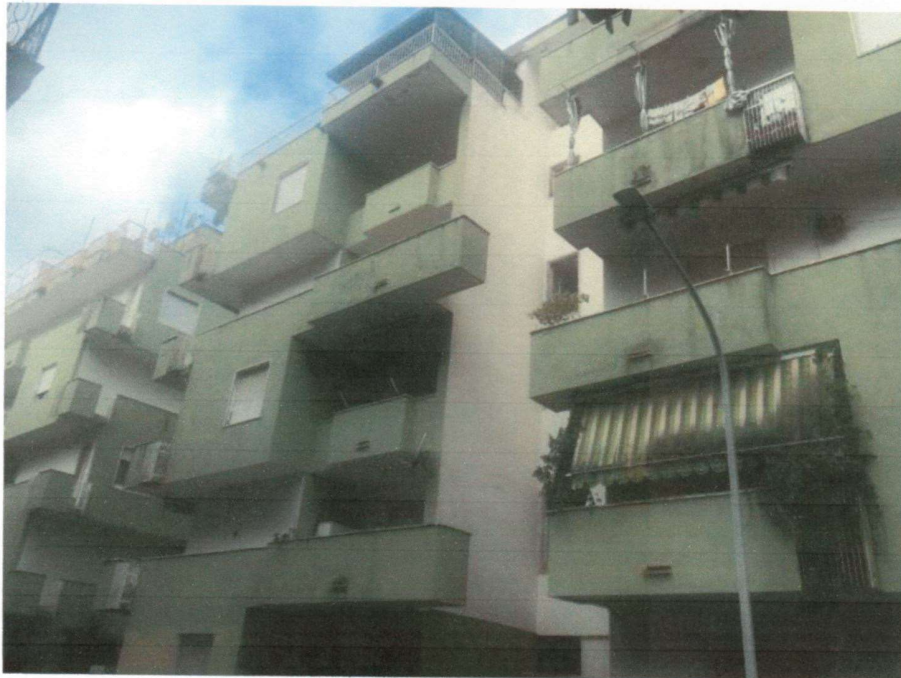
Il fabbricato in cui si inserisce l'unità immobiliare oggetto di perizia ha struttura portante in c.a. che sopporta il complesso architettonico sopradescritto caratterizzato da cinque piani compreso il piano terra e l'attico. Tutto il fabbricato si presenta esternamente finito in ogni parte con intonaco cementizio di colore verde e chiaro. Il fabbricato risulta coronato in alto da una terrazza con attico arretrato. L'intero complesso prospetta con il lato sud-est su via Pescara e con i restanti lati su altre abitazioni.

*Esterno fabbricato, Palazzina A/2. Allegato 8 - Rilievo fotografico.*

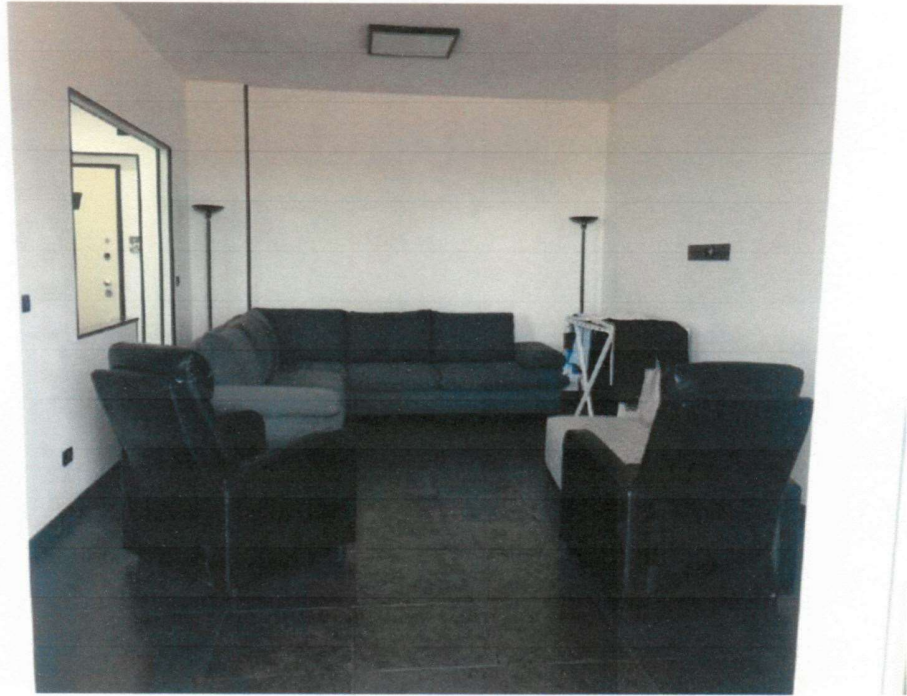
distributivo che da quello conservativo. Varcata la porta ci si immette nell'ingresso e da qui nel soggiorno (disposto sul lato sinistro) e nella zona cucina/pranzo (disposta frontalmente).

*Soggiorno (Allegato 8 - Rilievo fotografico).*

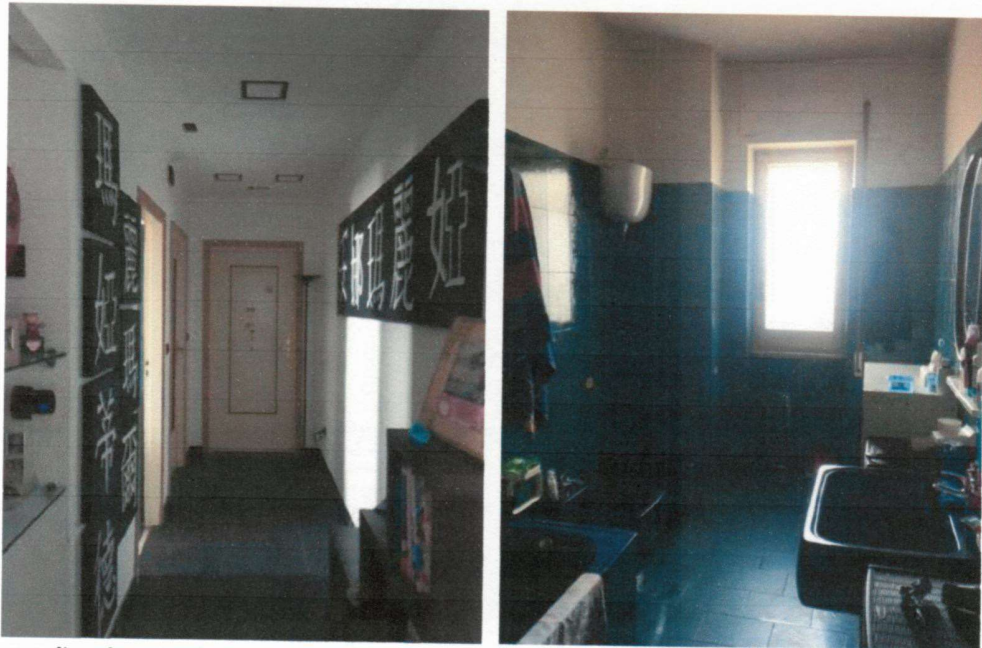
Sul disimpegno, si affacciano tutti gli altri ambienti dell'appartamento; affiancata all'area cucina/pranzo si individua sulla destra il bagno e la camera da letto padronale dell'unità immobiliare al cui interno risulta inserito un secondo bagno (difformità) ricavato sottraendo superficie alla camera da letto e inglobando parte della superficie del balcone su cui prospetta. Da una porta collocata di fronte al disimpegno si accede invece alla seconda camera da letto. La seconda camera da letto e quella padronale insieme alla cucina-pranzo godono di due ampi balconi, rispettivamente di circa 8 mq e 16 mq.

*Disimpegno (in alto a sx). Bagno padronale (in alto a dx). (Allegato 8 - Rilievo fotografico).*

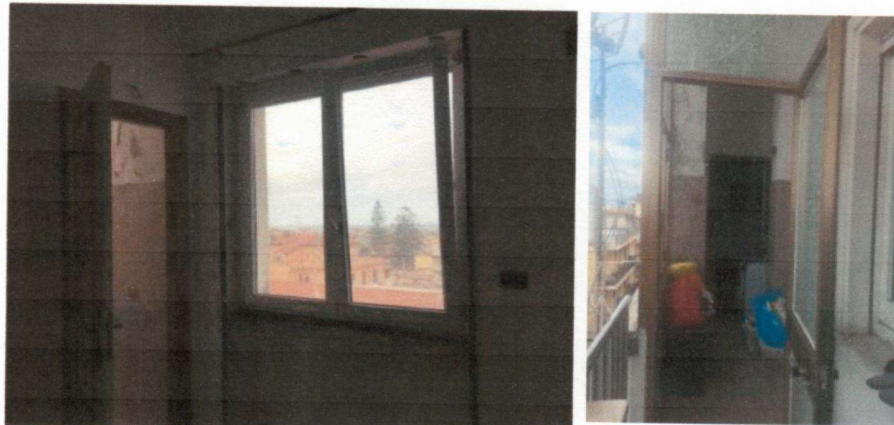
Tali incongruenze, per come indicato e illustrato di seguito, consistono nella presenza di un piccolo secondo bagno della superficie di circa 4.00 mq. Tale vano è stato ricavato all'interno della camera da letto posta sul lato nord del fabbricato inglobando anche una piccola superficie del balcone su cui prospetta. A tale bagno si accede sia dalla suddetta camera da letto che dal balcone. La parte esterna del servizio posta sul balcone risulta perimetrata con una pannellatura in alluminio e vetro satinato. All'interno del vano è collocato un *wc*, un *bidet* e un lavabo oltre agli allacci per una lavatrice (Allegato 8 - Rilievo fotografico / Allegato 9 - Rilievo Immobile).

*Secondo bagno (difformità) - Accesso da camera padronale (in alto a sx) - Accesso da balcone (in alto a dx). (Allegato 8 - Rilievo fotografico).*

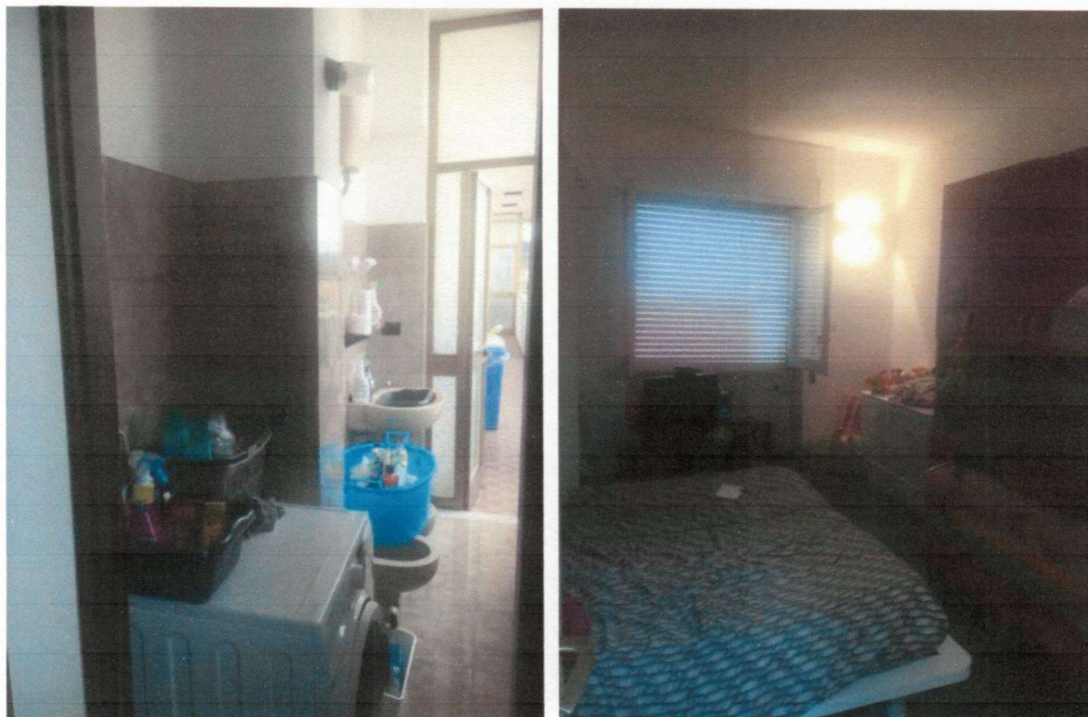
*Secondo bagno - difformità (in alto a sx). Camera da letto (in alto a dx).  
(Allegato 8 - Rilievo fotografico).*

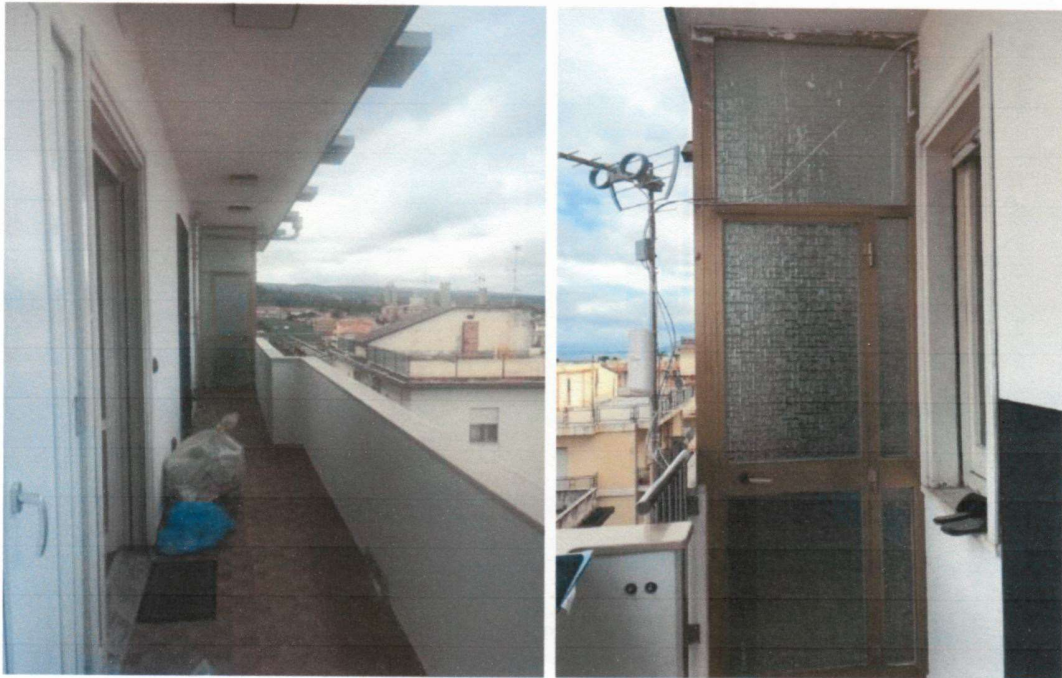
sanitarie in Vitrus China. Gli infissi interni in legno tamburato a tinta chiara sono datati e presentano condizioni manutentive mediocri/scarse. Gli infissi esterni sono in parte in alluminio e vetro camera (sostituiti di recente in soggiorno, cucina, camera da letto padronale), ed in parte in legno e vetro semplice; entrambe le tipologie di infissi esterni presentano sistema di oscuramento costituito da tapparelle in pvc. La parte del bagno difforme ricavato sul balcone risulta perimetrato da una struttura in alluminio vetrata munita di porta prospettante sul balcone stesso.

*Balcone soggiorno-cucina/camera da letto padronale (in alto a sx). Secondo bagno (difformità) - Struttura in alluminio vetrata (in alto a dx). (Allegato 8 - Rilievo fotografico).*

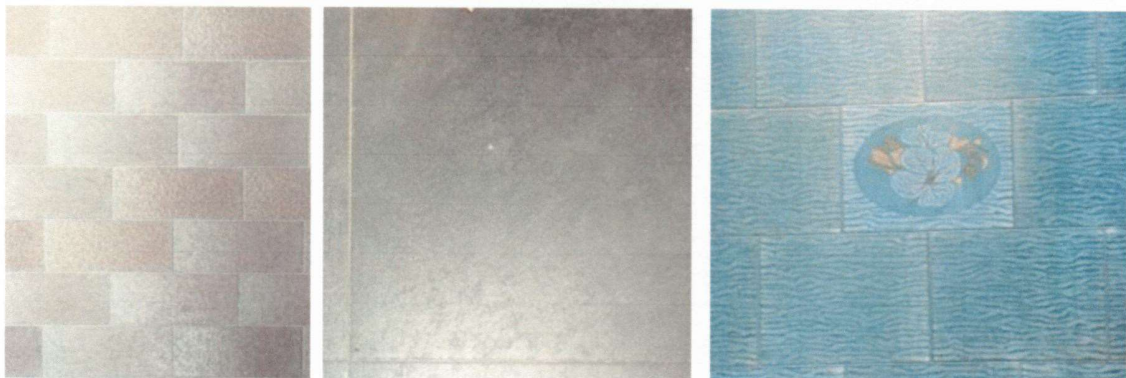
I pavimenti dei vari ambienti sono in ceramica tinta scura, fatta eccezione per i rivestimenti del bagno, sempre in ceramica, ma di differente colorazione e misura. Il bagno risulta datato ma finito in ogni parte con pavimenti e rivestimenti in ceramica e apparecchiature igienico

*Da sx verso dx: Pavimenti balconi, Pavimenti interni, Rivestimento bagno padronale. (Allegato 8 - Rilievo fotografico).*

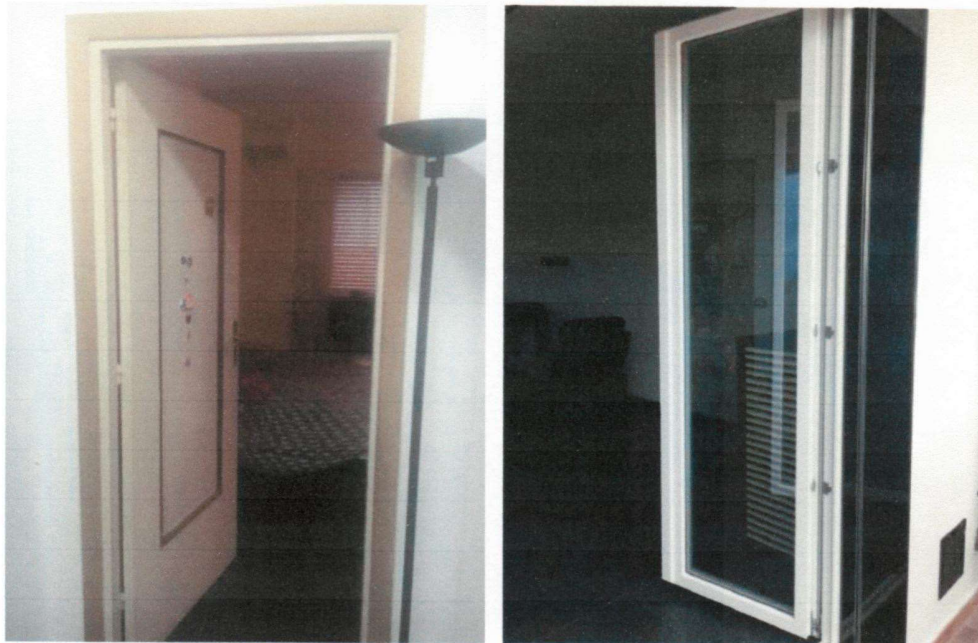
*Infissi interni (in alto a sx). Infissi esterni (in alto a dx).  
(Allegato 8 - Rilievo fotografico).*

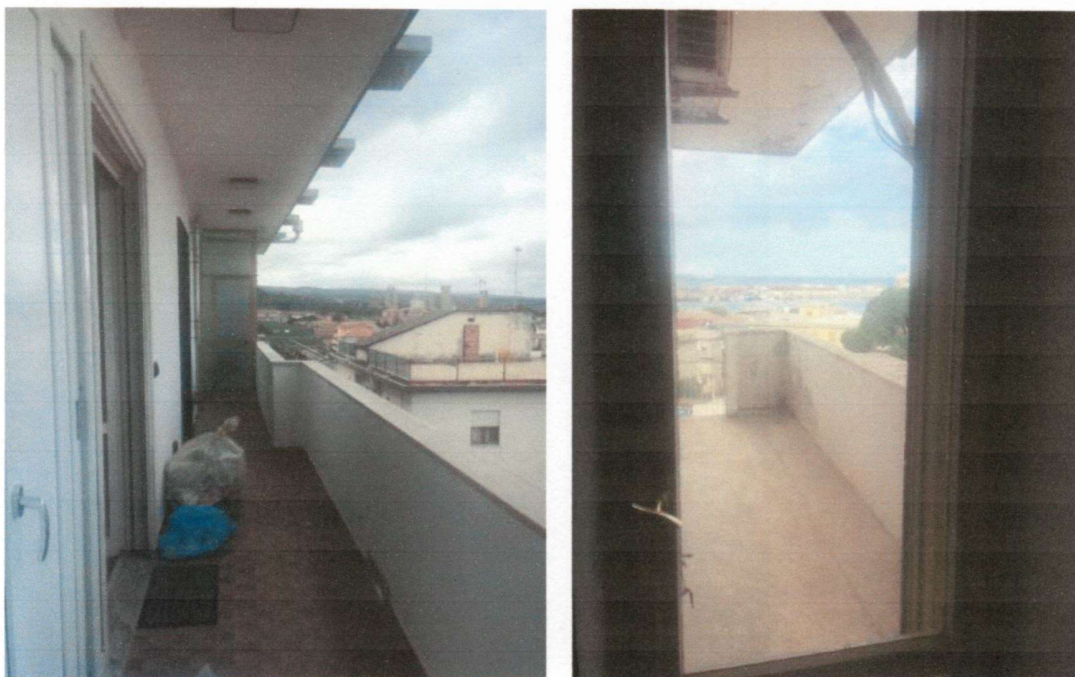
Sono parte integrante dell'appartamento due ampi balconi con parapetto in muratura collegati alla zona giorno e alla zona notte (cucina-pranzo e soggiorno, camera da letto padronale); la pavimentazione è realizzata con mattonelle in Clinker di ceramica.

*Balcone - Area cucina/pranzo (a sx). Balcone seconda camera da letto (in alto a dx).  
(Allegato 8 - Rilievo fotografico).*

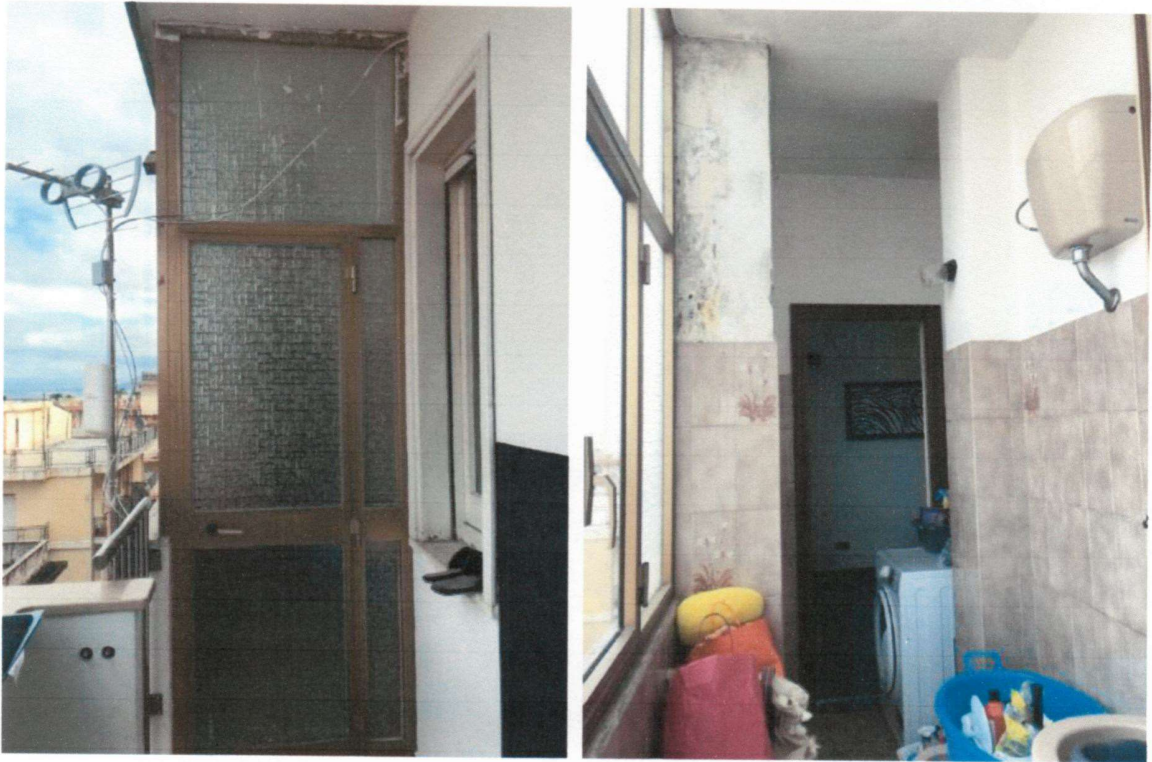
Dal punto di vista statico-strutturale, l'ampliamento rientra tra **"gli interventi privi di rilevanza nei riguardi della pubblica incolumità"** per come stabilito dall'art. 2 comma 2 lettera c) della Legge regionale n. 16 del 17 settembre 2020, *Procedure per la denuncia, il deposito e l'autorizzazione di interventi di carattere strutturale e per la pianificazione territoriale in prospettiva sismica* (BURC n. 89 del 17 settembre 2020) e dall'art. 94-bis, comma 1, lettera c) del DPR380/2011, *Disciplina degli interventi strutturali in zone sismiche*, per come modificato dal DECRETO SBLOCCA CANTIERI (DECRETO LEGGE 32/2019) **e pertanto non è soggetto a deposito** (art.4 - *Fermo restando l'obbligo del titolo abilitativo all'intervento edilizio, e in deroga a quanto previsto all'articolo 94, comma 1, le disposizioni di cui al comma 3 non si applicano per lavori relativi ad interventi di "minore rilevanza" o "privi di rilevanza" di cui al comma 1, lettera b/c*). Inoltre tale opera rientra nell'elenco delle opere minori non soggette a deposito di cui all'allegato "A" della Delibera della Giunta Regionale Calabria 28 gennaio 2013 n. 12. In particolare rientra nella casistica del punto 5 degli "Interventi edifici esistenti" - *"Chiusura di verande e balconi ... con pannelli o altri materiali leggeri aventi peso proprio (G1) e permanente portato (G2) complessivamente  $< o = a 0,20$  KN /mq e comunque inferiore o uguale a  $0,5$  KN/ml"*.

*Chiusura balcone con pannellatura in alluminio anodizzato e vetro.*
