**TRIBUNALE DI ARIANO IRPINO  
SEZIONE FALLIMENTARE**

OGGETTO: FALLIMENTO DI  
**PERIZIA DI STIMA LOTTO N. 2**

N. 12/00 R.F.

LOTTO 2) - Appartamento in San Nicola Baronia, Via Vittorio Veneto n 56 con garage.

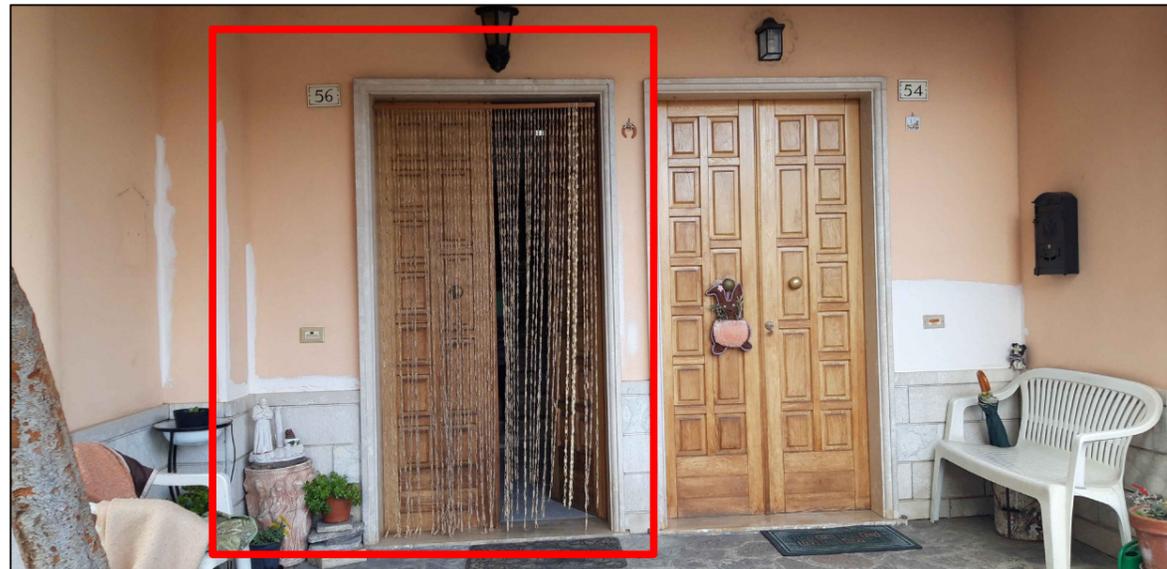
CIVICO 56 INGRESSO ALL'APPARTAMENTO SUB 3

**COMUNE DI SAN NICOLA BARONIA (AV)  
FOTO PROSPETTO PRINCIPALE IMMOBILI  
SUBALTERNO 2 AUTORIMESSA  
SUBALTERNO 3 APPARTAMENTO**

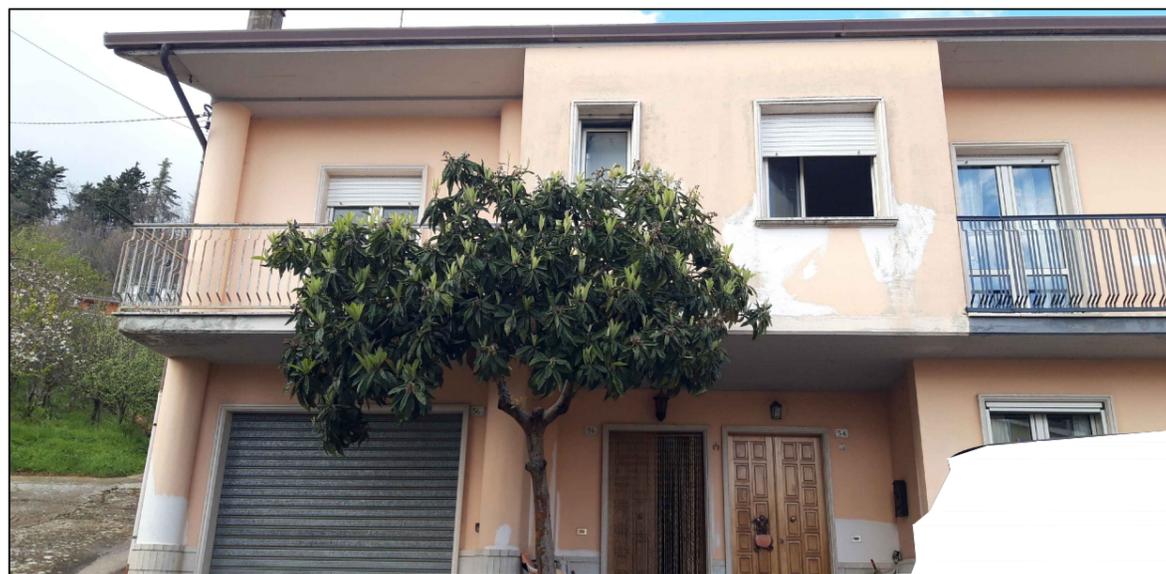
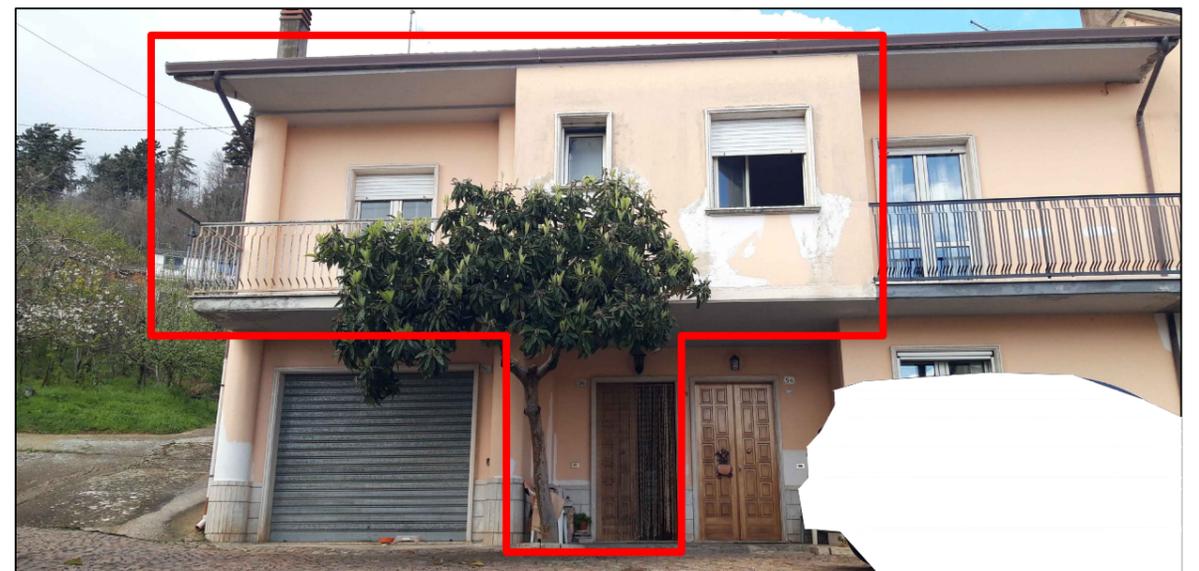
APPARTAMENTO SUB 3

**COMUNE DI SAN NICOLA BARONIA (AV)  
FOTO INGRESSO/SCALA  
ED INTERNO SUBALTERNO 2 (AUTORIMESSA)  
DA NOTARE LA FORTE PRESENZA DI INFLTRAZIONI D'ACQUA**

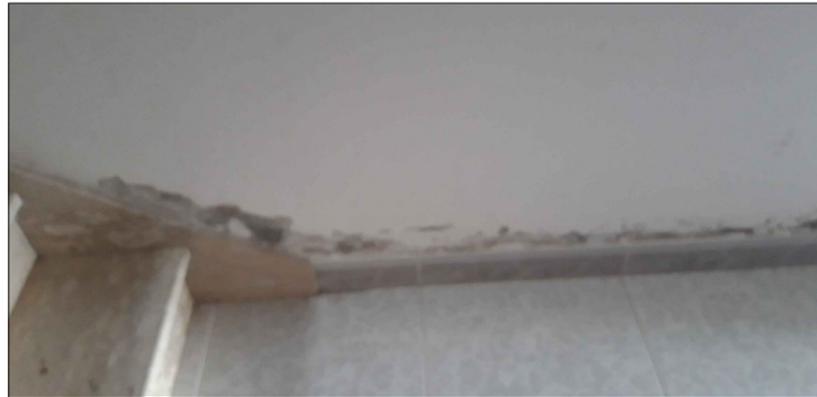
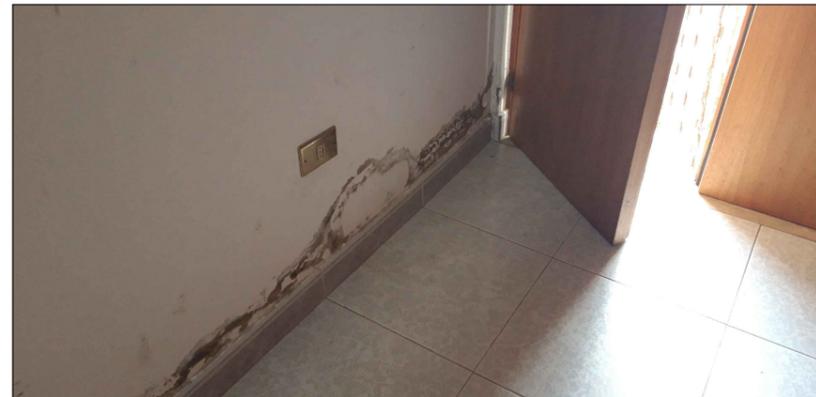
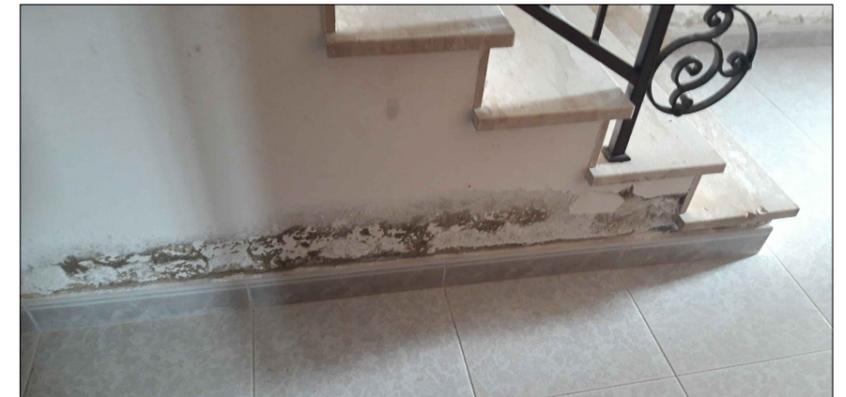
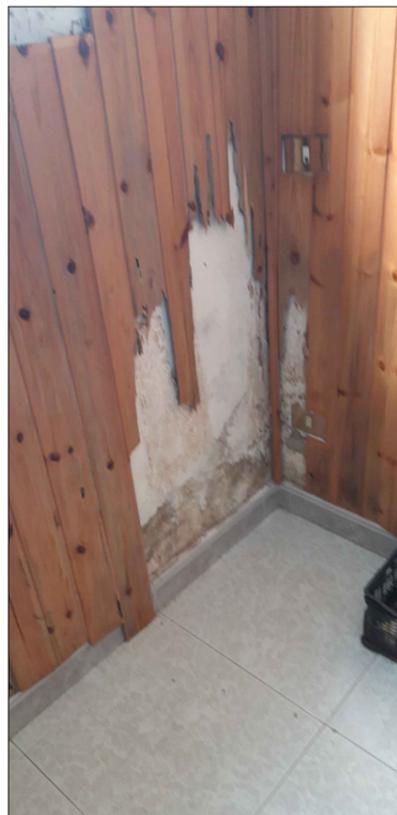
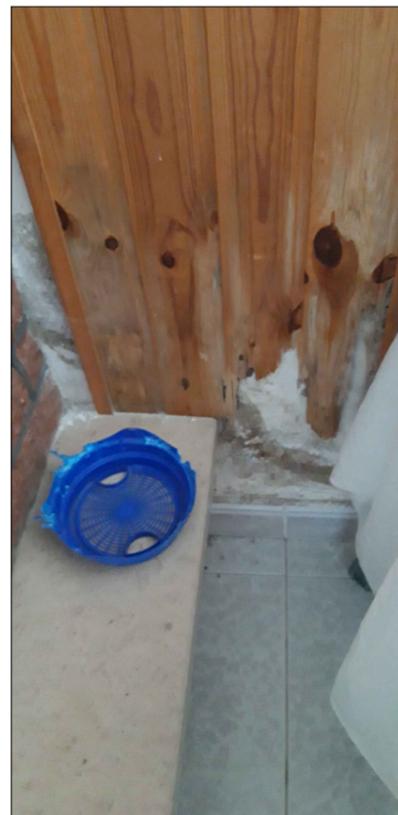
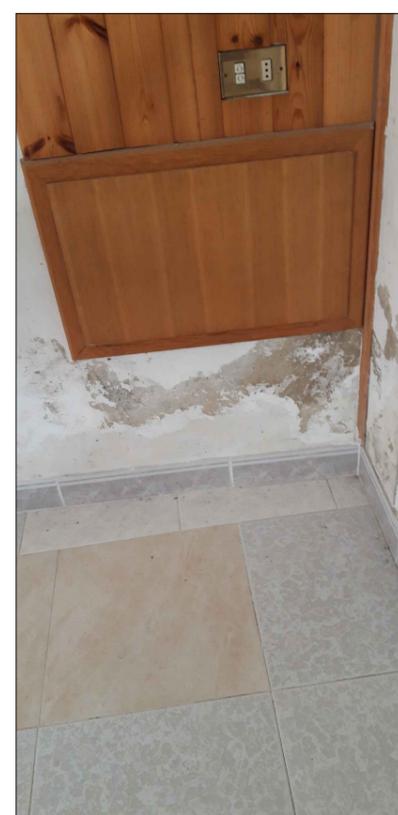
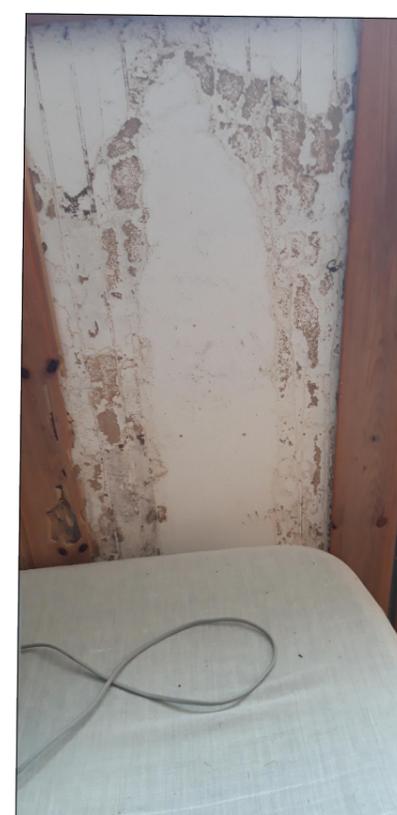
Il sub 2 è destinato ad attività autorimessa pertinenziale dell'abitazione .  
E' posta a piano terra ed è individuato dal civico n. 56 da cui vi si accede  
Risulta dotata di ampio ingresso con saracinesca e trovasi in mediocre stato di  
conservazione e manutenzione.  
Risultano infatti notevole presenza di infiltrazioni d'acqua ai muri perimetrali e a  
quelli interni , con presenza di ammaloramenti , rigonfiamenti e distacchi di intonaci.  
L'unità è priva di lampadine ed non è energizzata da corrente elettrica.  
La superficie è di mq. 17.

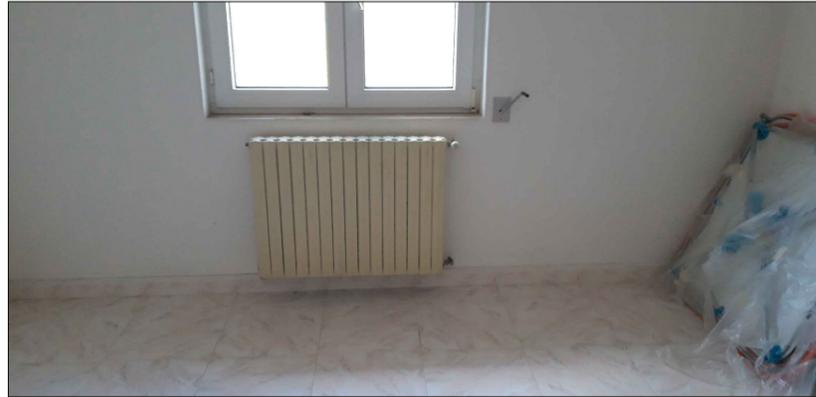
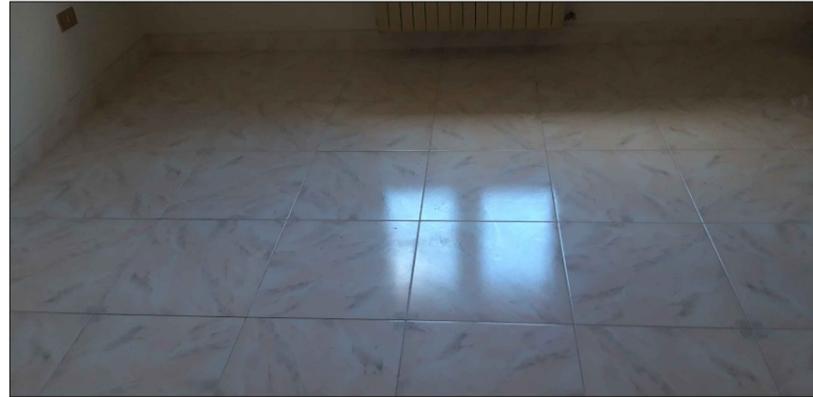
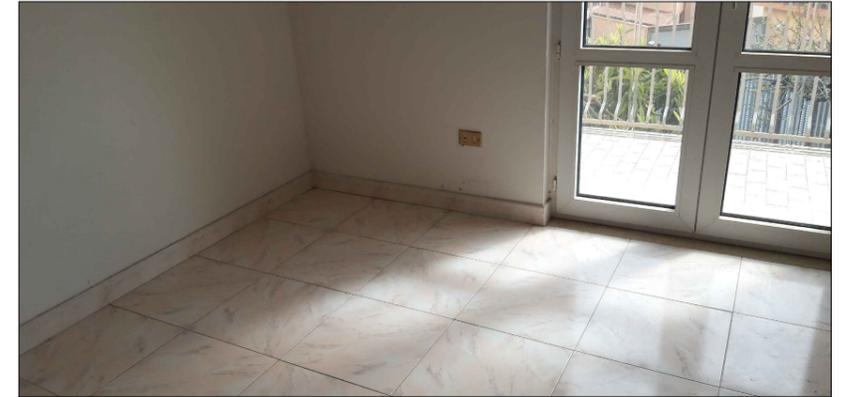
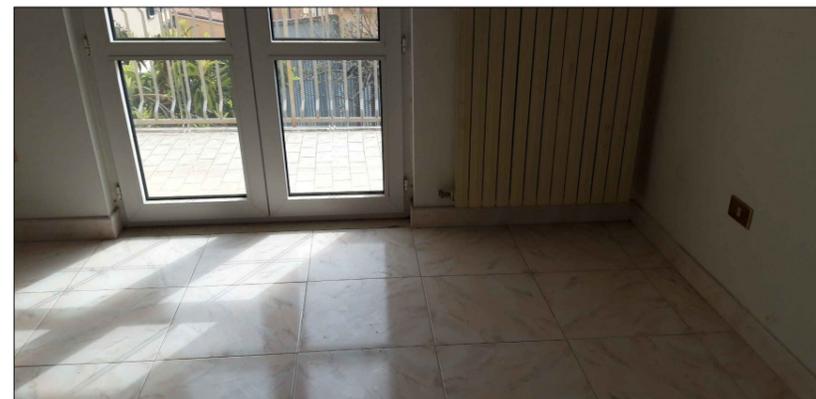
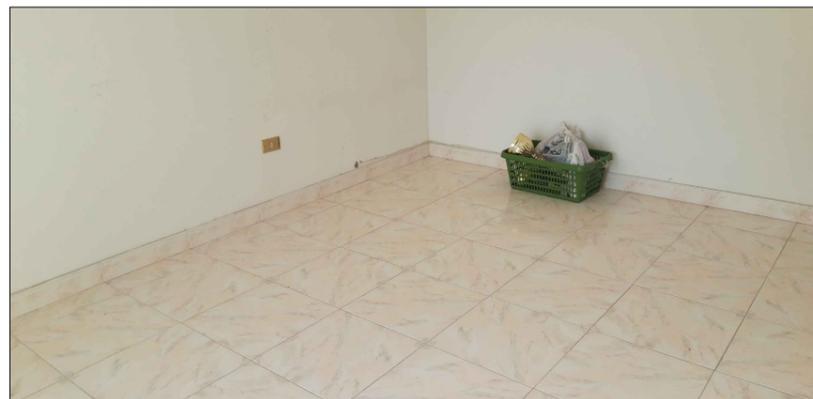
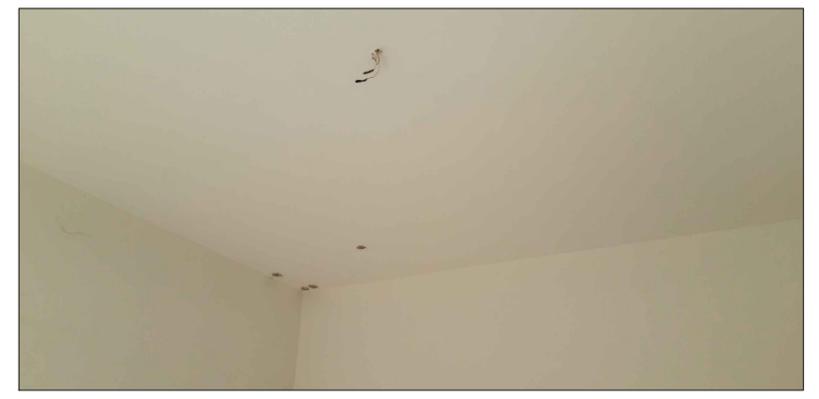
**COMUNE DI SAN NICOLA BARONIA (AV)  
FOTO INTERNO SUBALTERNO 3 (ABITAZIONE)  
DA NOTARE IL PARTICOLARE DEL DEGRADO DEL BAGNO**

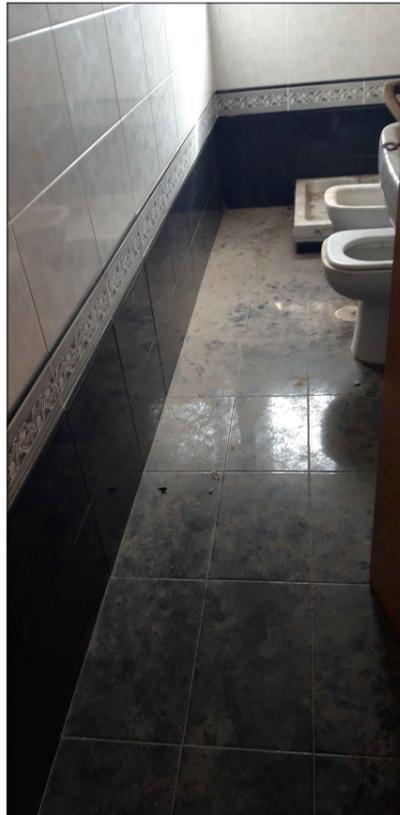
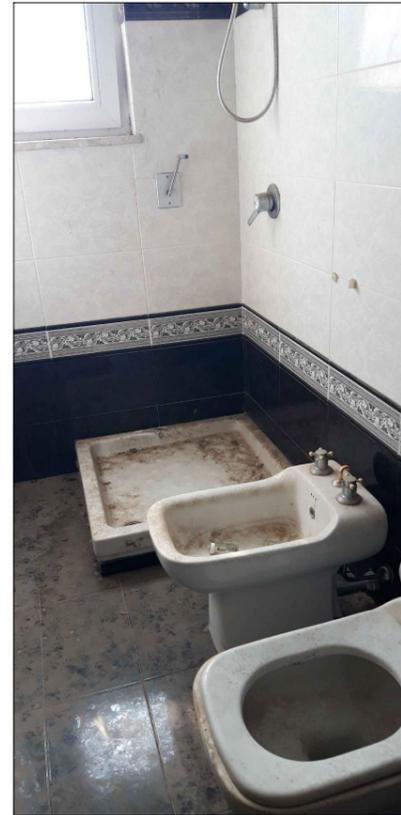
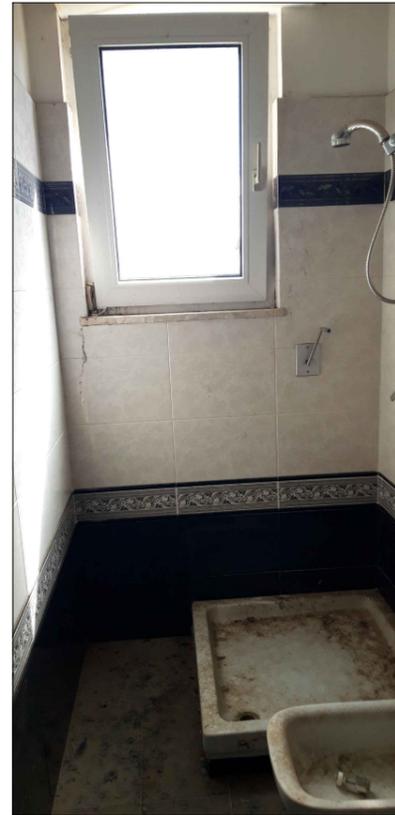
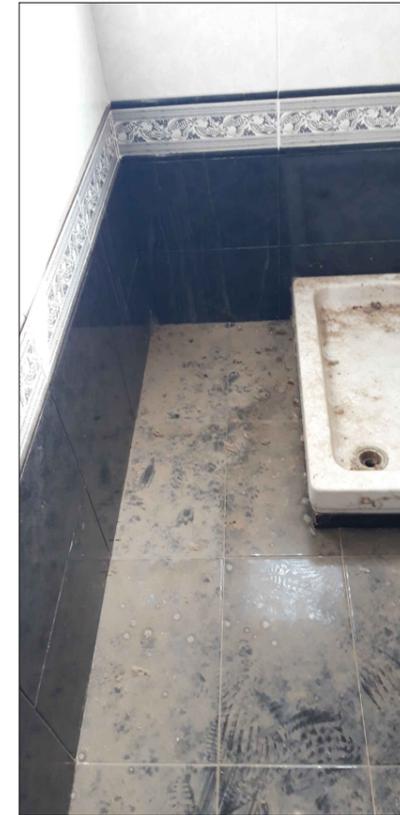
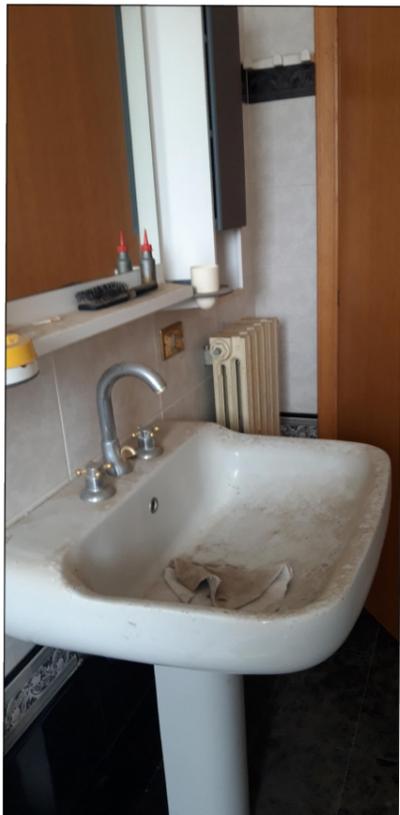
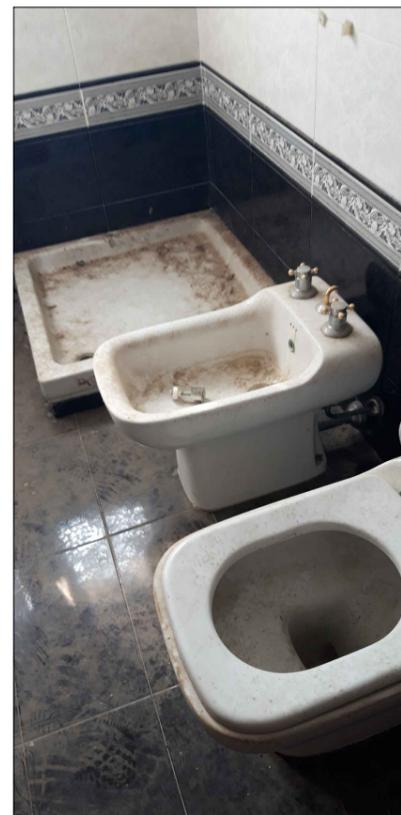
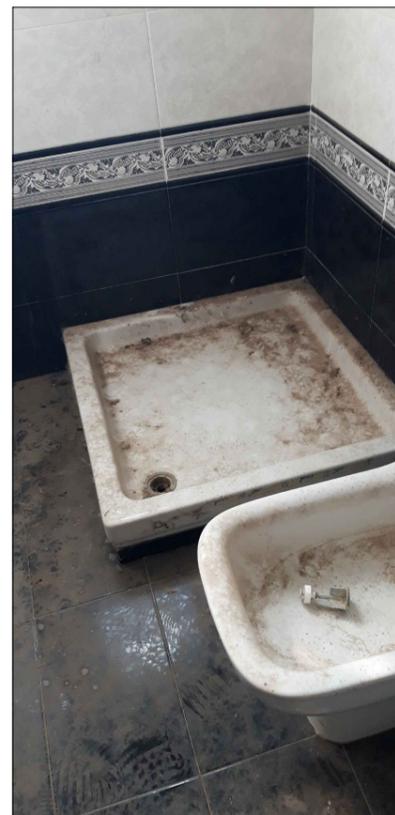
Trattasi di n. 1 abitazione di tipo popolare posta tra piano terra e primo , con  
accesso individuato dal civico n. 58 , dotato di scala interna per raggiungere il  
piano primo.  
E' composta da :disimpegno di ingresso, cucina/pranzo , ripostiglio e bagno al  
piano terra , salone , studio, n. 2 camere da letto, bagno e corridoio a piano primo,  
per una superficie utile complessiva di mq. 113,03. Balcone della lunghezza di mt. 4  
e nella parte retrostante terrazzino condominiale per accedere alle unità abitative.  
La superficie non residenziale complessiva è di mq. 24,90.  
Le rifiniture in generale dell'abitazione sono di tipo economico (pavimenti e  
rivestimenti in gres ceramico), finestre e balconi in pvc , radiatori in ghisa . Il tutto  
realizzato con materiali economici relativi all'epoca della costruzione e secondo la  
disponibilità economica del buono contributo .  
In generale, l'unità immobiliare è in mediocre stato di manutenzione e

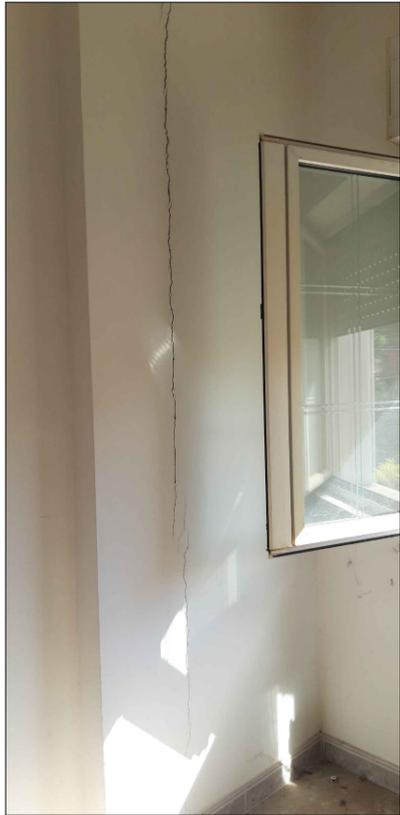
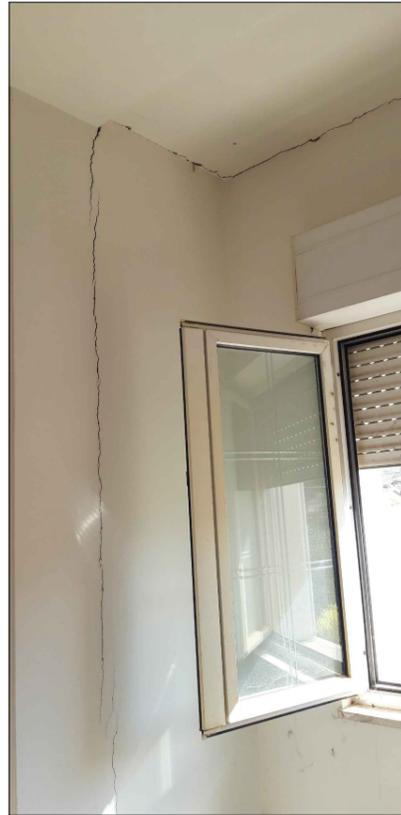
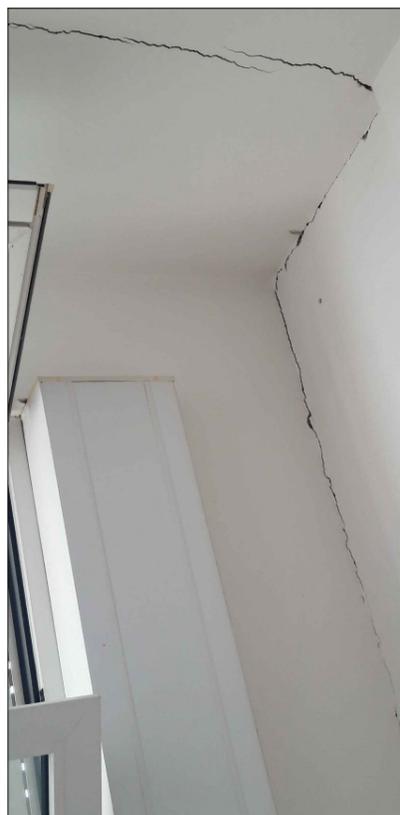
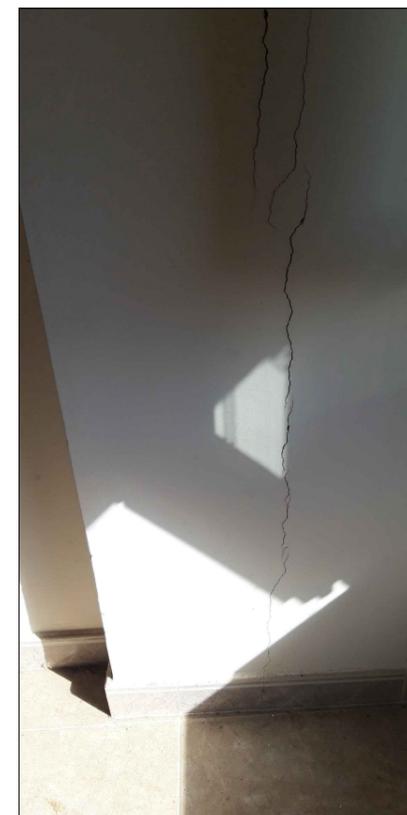
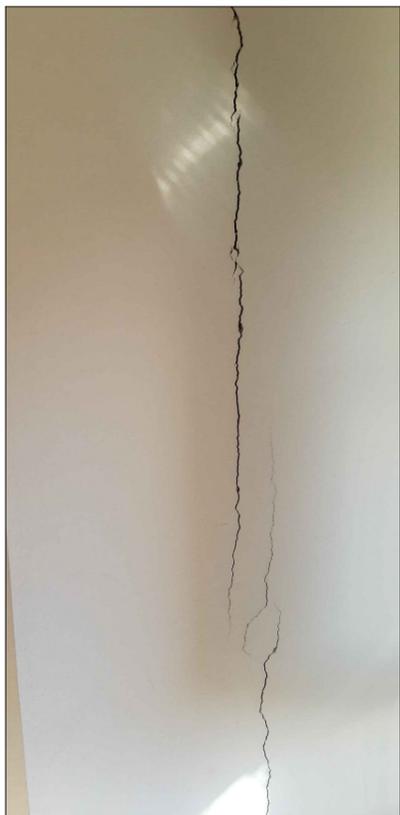
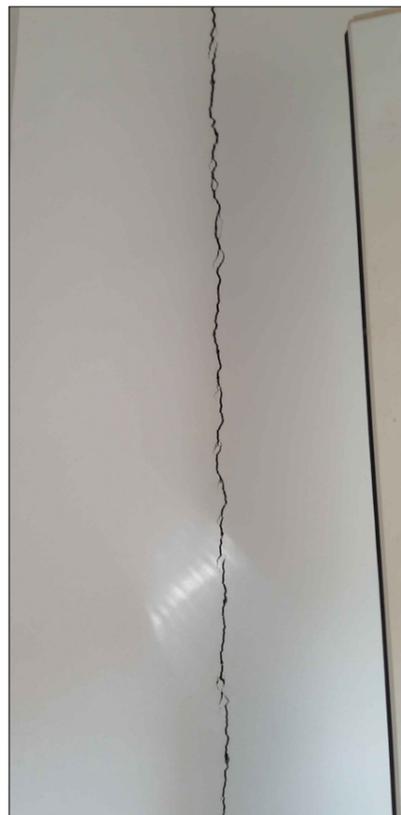
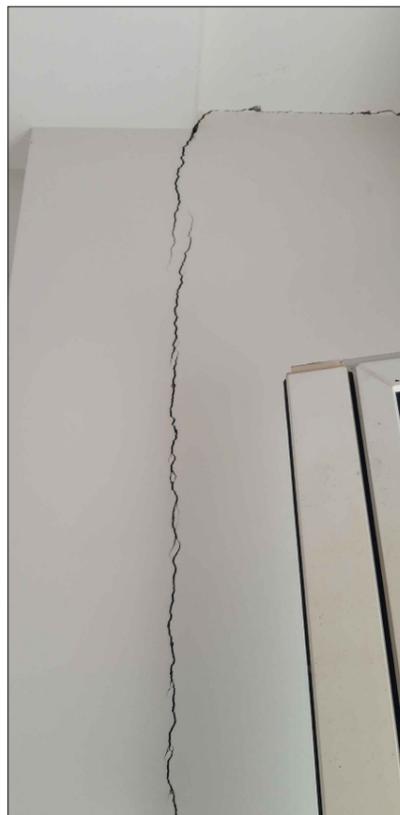
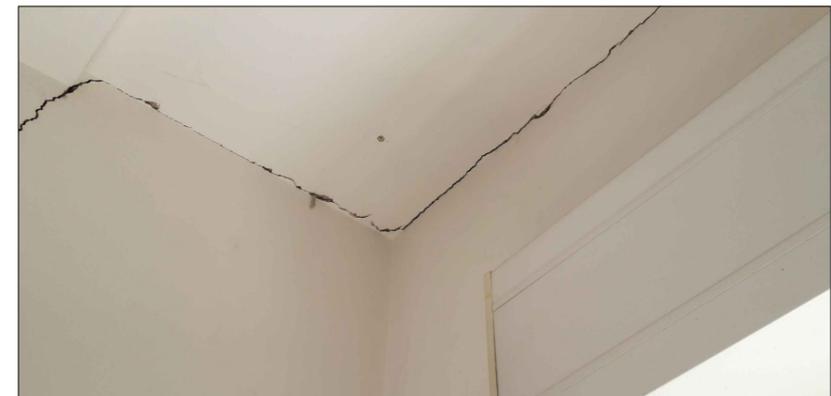
conservazione , con presenza di umidità e distacco di intonaci su alcuni punti della  
tamponatura esterna oltre la presenza di alcune lesioni passanti in una camera da  
letto. (cfr. foto allegate).  
Non risulta energizzata da servizio elettrico ed idrico.

**COMUNE DI SAN NICOLA BARONIA (AV)  
FOTO INTERNO SUBALTERNO 3 (ABITAZIONE)  
DA NOTARE IL QUADRO DELLE LESIONI ALLE TAMPONATURE  
ESTERNE IN UNA CAMERA DA LETTO**
