Tribunale di Benevento
PROCEDURA DI ESECUZIONE IMMOBILIARE

N° Gen. Rep. **198/2019**
data udienza ex art. 569 c.p.c.: 06-04-2023

RAPPORTO DI VALUTAZIONE
Fabbricato indipendente di tre piani
fuori terra, in catasto censito al f.12
p.lle 45 sub 4, 795 e 796

Beni in Limatola (BN)

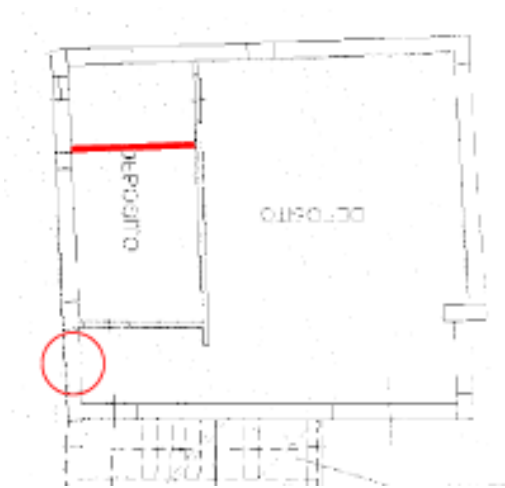
P.IIa 796

Al piano terra:

- realizzazione di divisorio interno al deposito 1;
- realizzazione finestra ingresso.

Per le variazioni sopra descritte si valutano i costi per redazione di pratica DOCFA di aggiornamento per diversa distribuzione interna: € .1500,00.

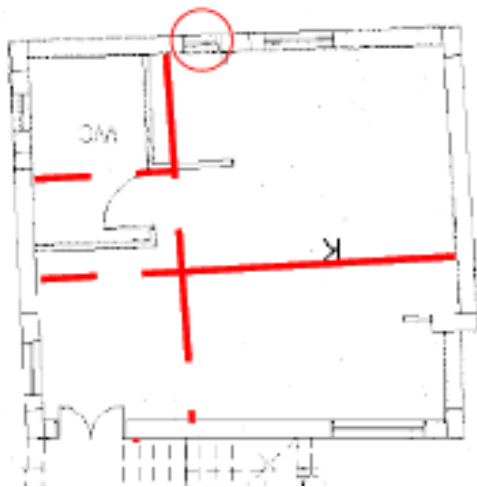
al piano primo:

- diversa distribuzione degli spazi interni tramite realizzazione di tramezzi e demolizione di altri tramezzi;
- chiusura finestra nel vano adibito attualmente a bagno.

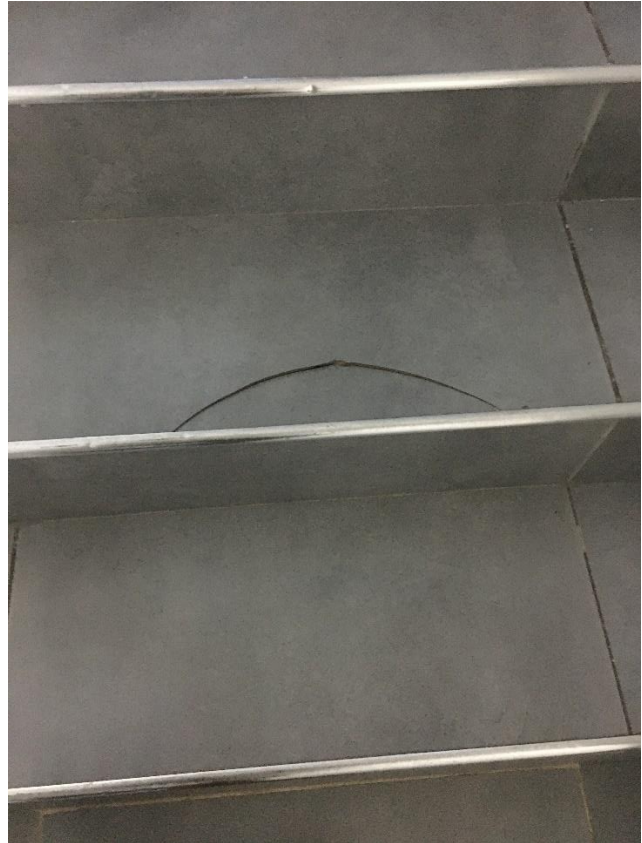
In particolare si riscontrano lievi fessurazioni del pavimento della scala che collega il piano terra al piano primo.
