Tribunale di Benevento PROCEDURA DI ESECUZIONE IMMOBILIARE

RAPPORTO DI VALUTAZIONE

Lotto 1 - Unità immobiliare sita in Benevento alla Via Luigi Sturzo, identificata catastalmente al F. 60 p.lla 544 sub 2 Lotto 2 - Unità immobiliare sita in Benevento alla Via Luigi Sturzo, identificata catastalmente al F.60 p.lla 544 sub 3

Esperto della Stima: Ing. Carlo Sebastiano Ruzzo

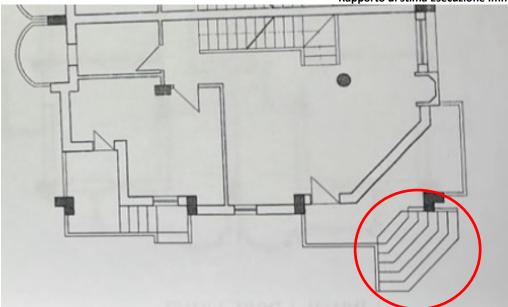
La scala di accesso al piano terra ha una forma lineare

Per le irregolarità sopra esposte si valutano i costi di Cila in sanatoria pari ad € 3.000,00

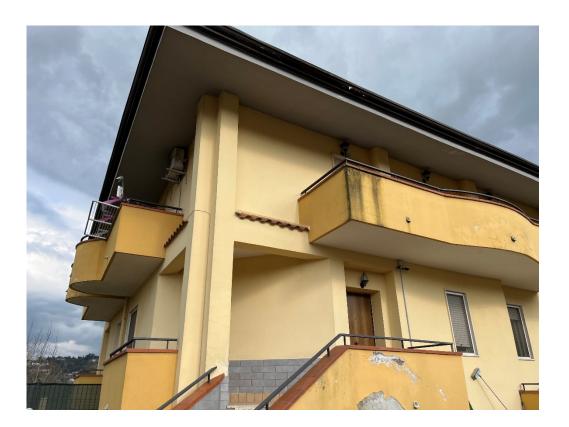
In particolare si riscontrano sulla facciata esterna si rileva la presenza di importanti fenomeni di infiltrazione di acqua con rigonfiamenti, distacco dell'intonaco e tinteggiatura, macchie di muffa.

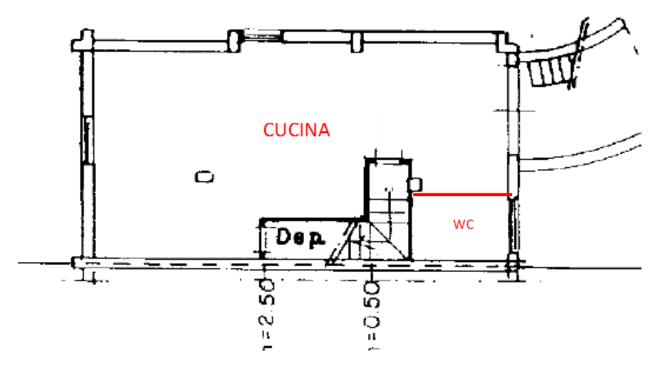
Corpo A: villa unifamiliare F. 60 p.lla 544 sub 3

Per le irregolarità sopra esposte si valutano i costi di redazione pratica DOCFA per nuova distribuzii interna pari ad € 500,00

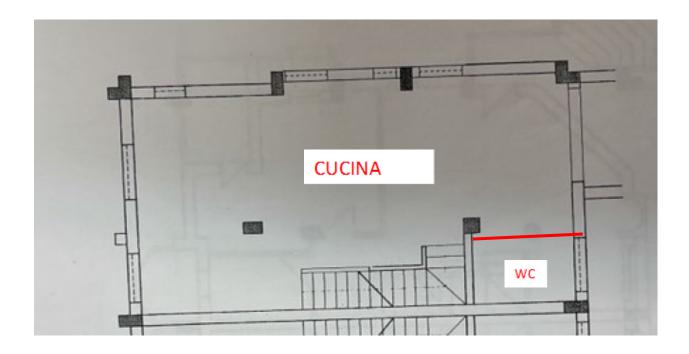
Piano seminterrato

Realizzazione di un vano adibito a bagno

Attualmente il garage è adibito a cucina.

Per le irregolarità sopra esposte si valutano i costi di Cila in sanatoria pari ad € 3.500,00

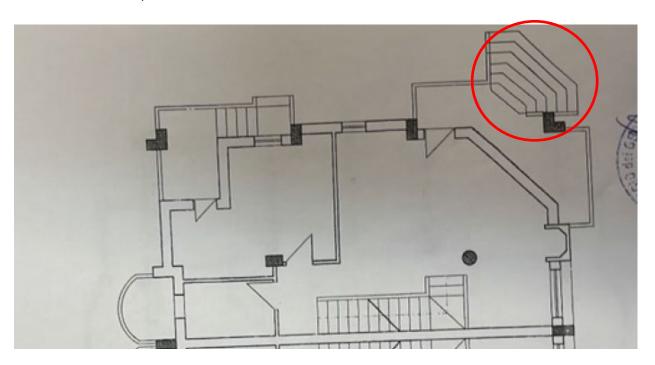
La scala di accesso al piano terra ha una forma lineare

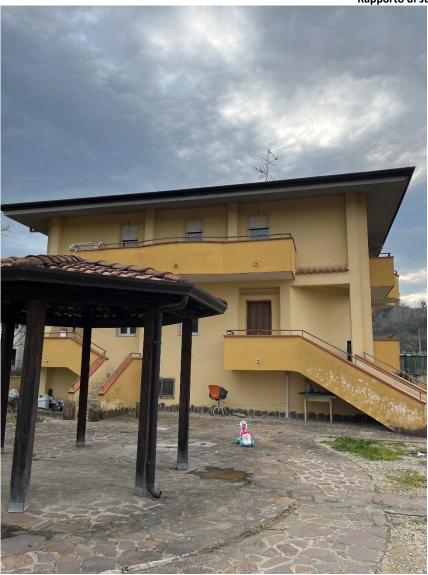
In particolare si riscontrano sulla facciata esterna si rileva la presenza di importanti fenomeni di infiltrazione di acqua con rigonfiamenti, distacco dell'intonaco e tinteggiatura, macchie di muffa.
