# Tribunale di Benevento

## PROCEDURA DI ESECUZIONE IMMOBILIARE

N° Gen. Rep. **180/2019**

**RAPPORTO DI VALUTAZIONE**  
**Lotto Unico: Unità Immob. p.IIa 266 Fg.1**

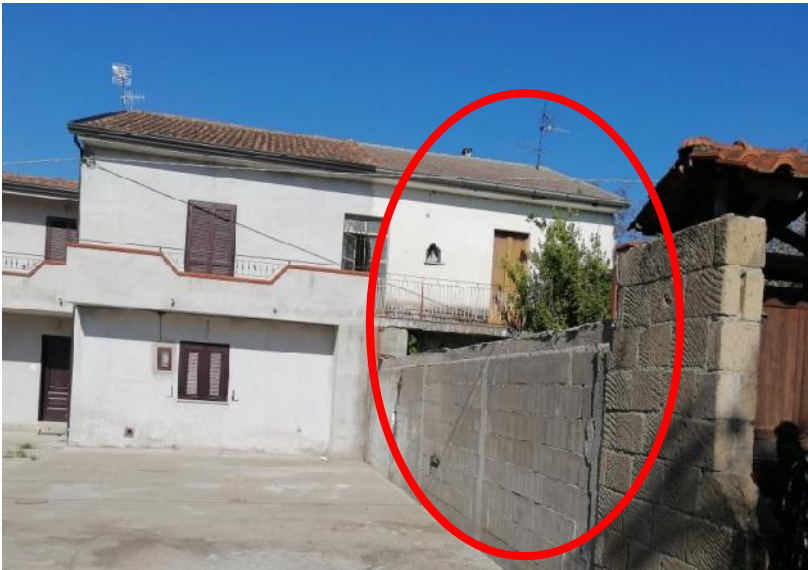
Detto fabbricato ha struttura in muratura di tufo squadrate, una pianta di forma regolare e si articola su due livelli fuori terra (terra e primo) collegati da una scala interna.

- Fondazioni di tipo continuo;
- Elevazione con struttura in muratura di tufo;
- Solai piani in ferro-laterizio;
- Copertura a tetto, con manto di tegole tradizionali;
- Tramezzature in mattoni forati da cm 8 - 10;
- Rivestimenti murali esterni con intonaci e pittura e solo parzialmente presenti.

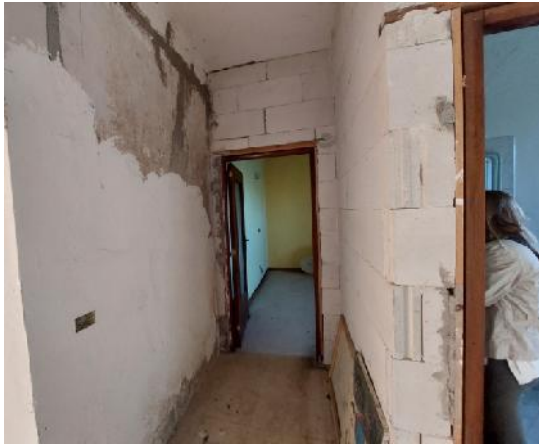
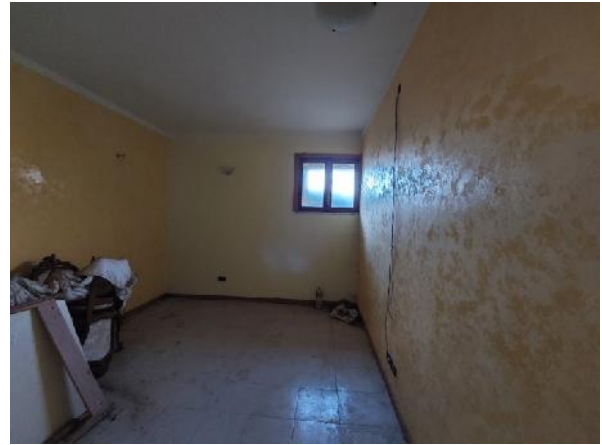
L'unità immobiliare ha accesso da un'area esterna distinta dalla particella 209 dello stesso Fg. 1, (non pignorata) ed accoglie, al piano terra due locali e un bagno per una superficie utile pari a circa **mq 64,00** con altezza di m 2,93; al piano superiore accessibile da una scala interna che occupa una superficie di circa 11 mq utili, si trovano due camere, un bagno e un disimpegno per complessivi **56,00 mq** utili oltre balcone di mq 7,50.

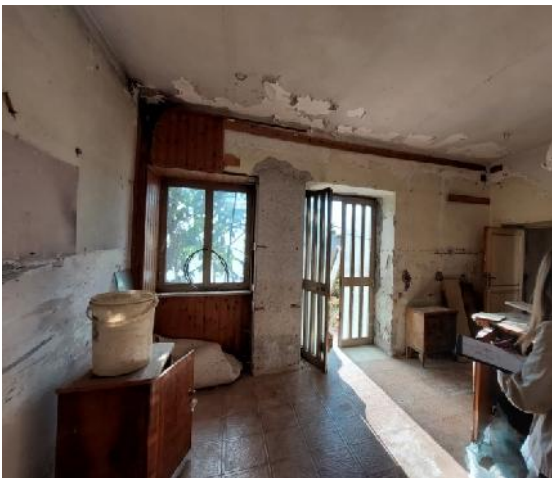
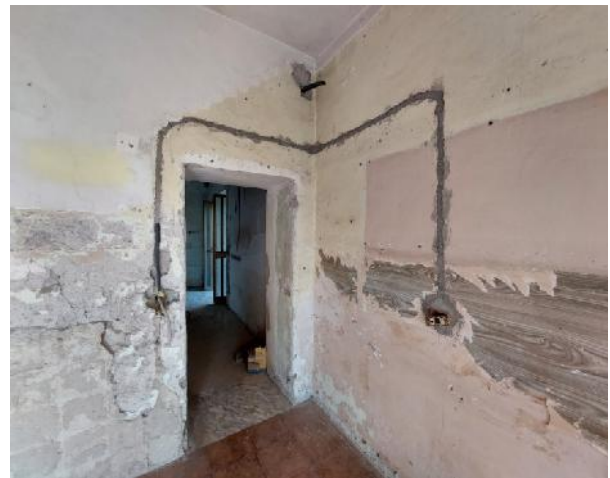
Al piano terra, come detto, sono in corso lavori di manutenzione straordinaria finalizzati ad una diversa distribuzione degli spazi interni con la realizzazione di un bagno e all'adeguamento della dotazione impiantistica.

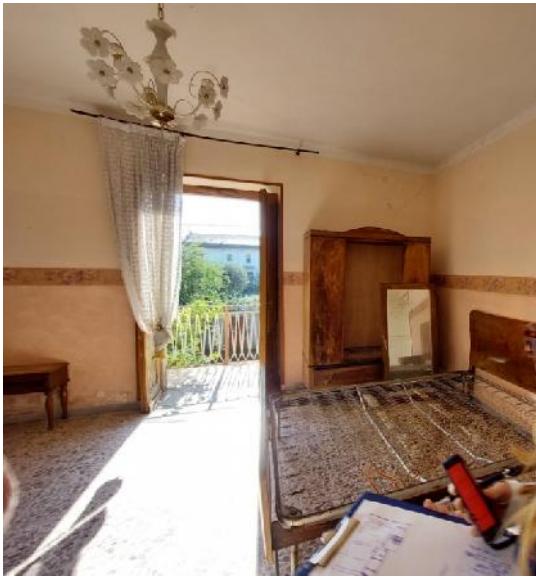
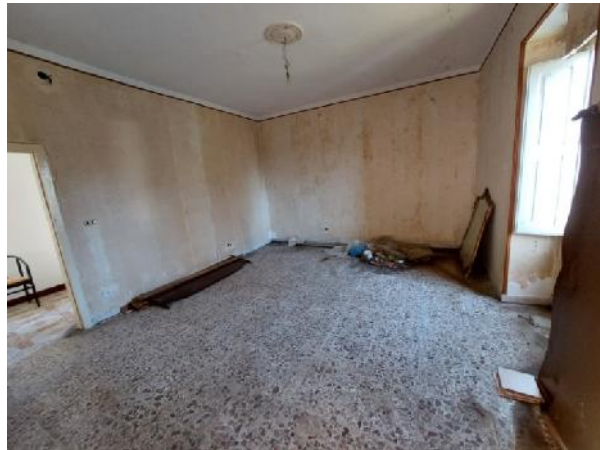
I locali posti al piano superiore sono dotati degli impianti di servizio generale (idrici e elettrici) molto probabilmente non funzionanti e, sicuramente, non validati dalle prescritte certificazioni in materia di sicurezza (D.M. 37/08).

Nel corso delle ispezioni sono stati rilevati danni ascrivibili a fenomeni e processi deturpativi; in alcuni ambienti del piano superiore si evidenziano, infatti, infiltrazioni probabilmente dovute alla cattiva regimentazione delle acque piovane e/o a infiltrazioni dal sovrastante sottotetto oltre che a un protratto stato di completo abbandono dell'immobile.
