Tribunale di Benevento

PROCEDURA DI ESECUZIONE IMMOBILIARE

N° Gen. Rep. **29/2021**
data udienza di comparizione parti ex art. 569 c.p.c.:
07/06/2023

Beni in **Cusano Mutri (Benevento)**

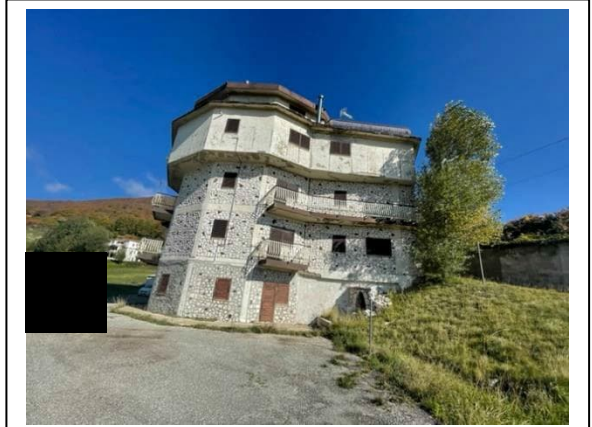
Le facciate esterne, nelle parti rifinite ad intonaco, si presentano in pessimo stato manutentivo con fenomeni di distacco sia della tinteggiatura che degli intonaci; tali fenomeni sono presenti sulla quasi totalità delle superfici dei piani terzo e quarto. Inoltre, in corrispondenza dell'estradosso dei balconi, le infiltrazioni oltre ai rigonfiamenti degli intonaci provocano ammaloramento dei ferri di armatura con conseguente distacco del copriferro, causando caduta di calcinacci.

Facciata Fabbricato dal cortile condominiale

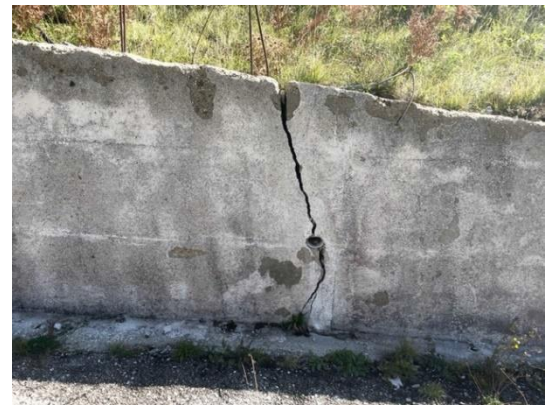
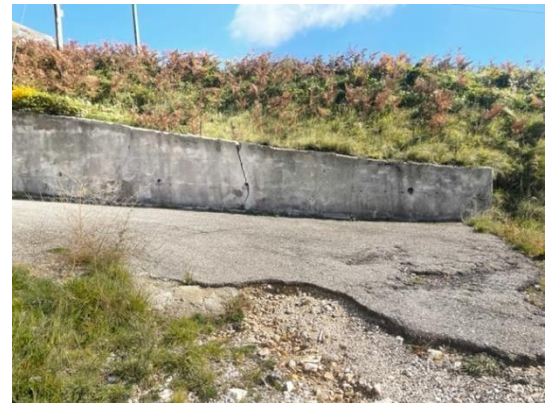
Esternamente, all'interno della corte, la pavimentazione in asfalto si presenta sconnessa in più parti ed inoltre i muretti in cls di contenimento presentano fessurazioni anche abbastanza marcate.

Particolare della pavimentazione della corte e dei muri di contenimento

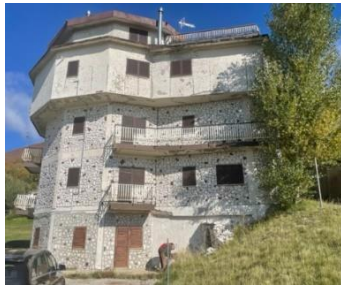
LOTTO 1:**Componenti edilizie e costruttive:****Strutture verticali:**

Strutture in elevazione: c.a. in opera

Tompagnatura realizzata con termoblocchi dello spessore di cm 33:

Esternamente le parti intonacate, si presentano in pessimo stato manutentivo con fenomeni di distacco sia della tinteggiatura che degli intonaci; tali fenomeni sono presenti sulla quasi totalità delle superfici intonacate. Inoltre, in corrispondenza dell'estradosso dei balconi, le infiltrazioni oltre ai rigonfiamenti degli intonaci provocano ammaloramento dei ferri di armatura e distacco del copriferro, con conseguente caduta di calcinacci.

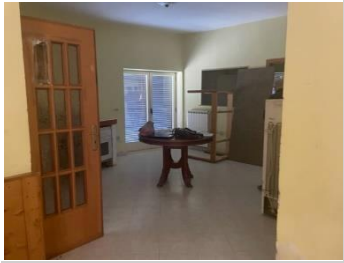
Infissi interni:

Tipologia: ante a battente;
Materiale: in legno/vetro.

Condizioni: porte, mostre, dietro mostre e serramenti in normale stato.

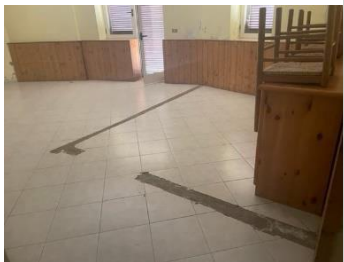
Pavimentazione interna

La pavimentazione dell'intero vano scala è in marmo,

Per tutte le unità abitative è stata rilevata una pavimentazione in gres porcellanato formato 33x33, posato a colla su massetto di sabbia e cemento, suggellatura dei giunti con fuga in cemento di colore grigio, spessore 0,5cm;

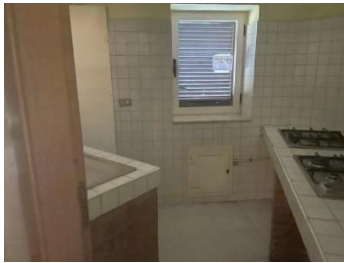
Gas:

Impianto di adduzione gas per uso domestico, alimentato a GPL.

Conformità e condizioni: l'impianto si presenta funzionante in sufficienti condizioni anche se si ritiene necessario verificare la totale conformità alle prescrizioni delle vigenti normative.

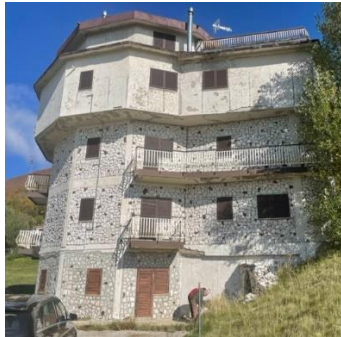
Strutture verticali:

Strutture in elevazione: c.a. in opera

Tompagnatura realizzata con termoblocchi dello spessore di cm 33:

Esternamente le parti intonacate, si presentano in pessimo stato manutentivo con fenomeni di distacco sia della tinteggiatura che degli intonaci; tali fenomeni sono presenti sulla quasi totalità delle superfici intonacate. Inoltre, in corrispondenza dell'estradosso dei balconi, le infiltrazioni oltre ai rigonfiamenti degli intonaci provocano ammaloramento dei ferri di armatura e distacco del copriferro, con conseguente caduta di calcinacci.

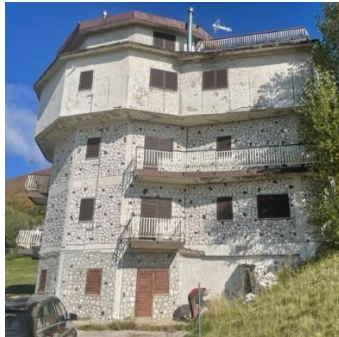
Strutture verticali:

Strutture in elevazione: c.a. in opera

Tompagnatura realizzata con termoblocchi dello spessore di cm 33:

Esternamente le parti intonacate, si presentano in pessimo stato manutentivo con fenomeni di distacco sia della tinteggiatura che degli intonaci; tali fenomeni sono presenti sulla quasi totalità delle superfici intonacate. Inoltre, in corrispondenza dell'estradosso dei balconi, le infiltrazioni oltre ai rigonfiamenti degli intonaci provocano ammaloramento dei ferri di armatura e distacco del copriferro, con conseguente caduta di calcinacci.

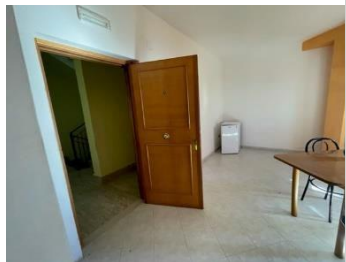
Porte di ingresso

Portoncino in legno (si rileva la stessa tipologia di portoncino per ogni unità abitativa).

Condizioni: Normale

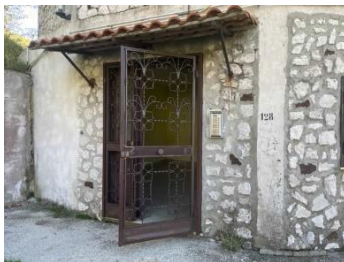
Citofonico:

Impianto citofonico realizzato sotto traccia e sottopavimento con apparecchio posizionato all'ingresso di ogni appartamento, dotato di pulsante apri cancello.

Condizioni: Normali - Funzionanti.

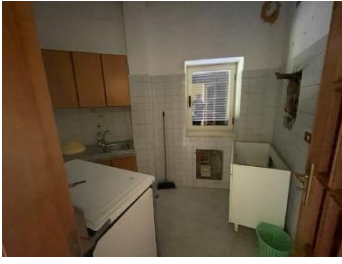
<p>Impianto a servizio dei bagni e cucine, realizzato sottotraccia e sottopavimento con distribuzione a collettori e tubazioni in Polietilene per acqua calda e fredda, scarico in Pvc tipo ad innesto con cassette sifonate a pavimento, fino all'imbocco nella colonna fecale.</p> <p>Conformità e condizioni: l'impianto si presenta in sufficienti condizioni anche se si ritiene necessario verificare la totale conformità alle prescrizioni delle vigenti normative.</p>

<p>Non è stato fornito alcun certificato di conformità.</p>
<p><i>Termico:</i></p>

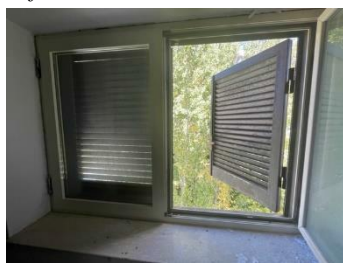
Infissi esterni:

Infissi in vetro camera con ante a battente e telaio in alluminio di colore bianco;
I vetri di alcuni porte\balcone risultano danneggiati
Condizioni: funzionanti ed in normale stato
