Tribunale di Benevento

Procedura R.G.E. 195/12
(Banca della Campania SpA /)

Consulenza Tecnica di Ufficio

CTU Prof. Ing. Salvatore Rampone

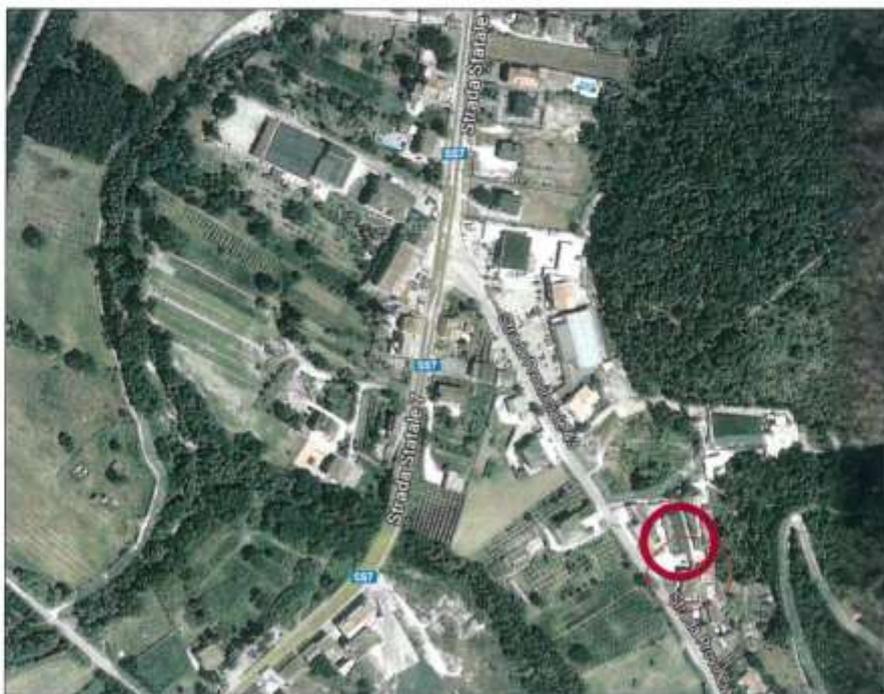
Inquadramento del bene - Aerofoto

Il bene pignorato è sito nel comune di Ceppaloni (BN) in località/Via Tressanti snc sulla Strada Provinciale 43 San Giovanni – Tufara, nei pressi dell'incrocio di quest'ultima con la Strada Statale Appia S.S. 7. Fisicamente si colloca all'interno di un'area occupata dalla Società , ditta operante nella lavorazione delle materie plastiche.

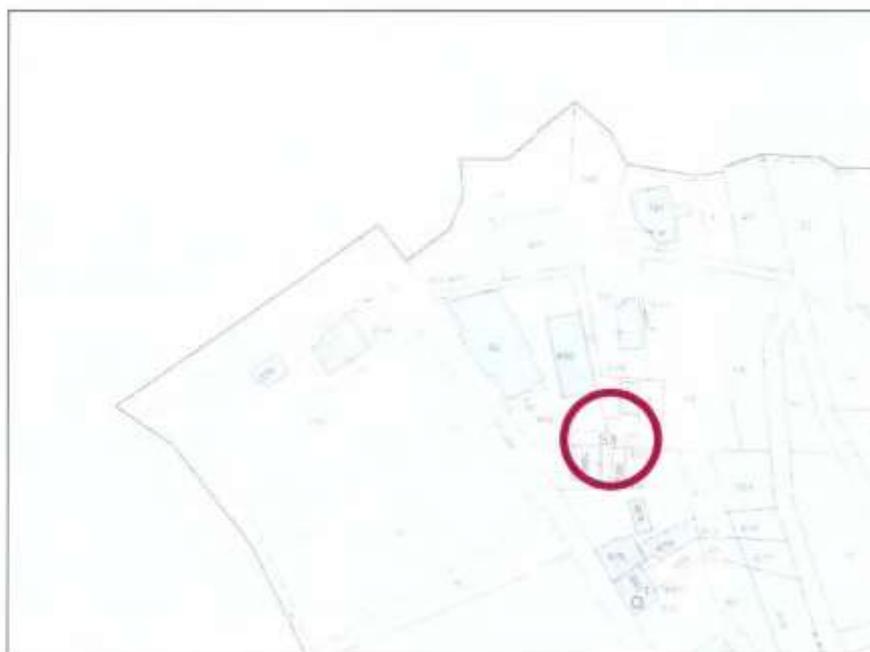
Inquadramento del bene su estratto di mappa catastale

Catastalmente il bene è individuato al Foglio 5 Particella 53 Subalterno 2 del comune di Ceppaloni, con Categoria C/2 "Magazzini e locali di deposito" Classe 1 consistenza 46 mq rendita 85,53 euro, indirizzo Via Tressanti F/ne San Giovanni piano S1.

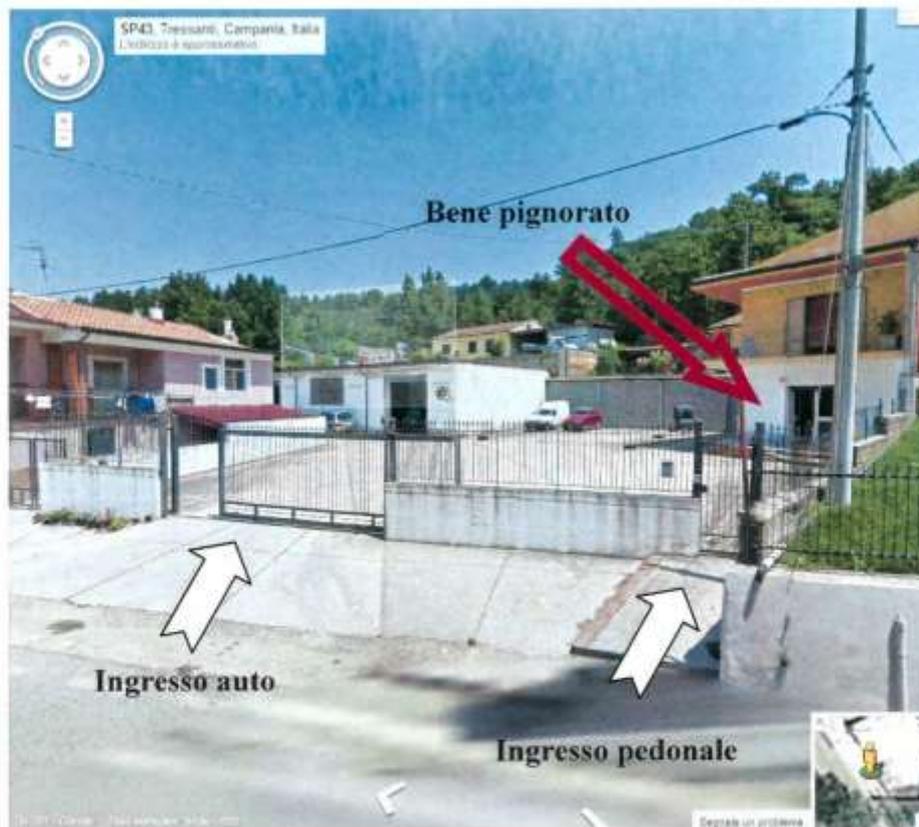
Inquadramento del bene – Punti di accesso

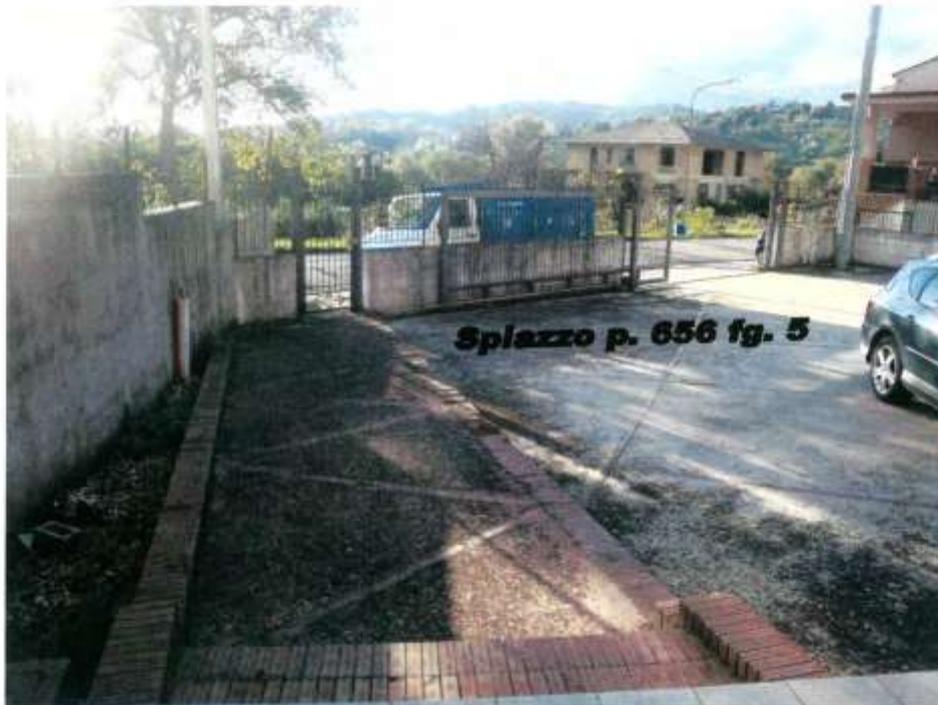
L'accesso avviene dalla Strada Provinciale attraverso cancello sia carrabile che pedonale per il tramite di uno spiazzo con pavimentazione industriale attualmente occupato dalla citata Società (si confronti Verbale di sopralluogo del 10.10.2013 allegato), spiazzo catastalmente identificato dalla particella n. 656 del foglio 5 di superficie 1215 mq con intestazione allo stesso _____, parte convenuta.

Spiazzo particella n. 656 foglio 5

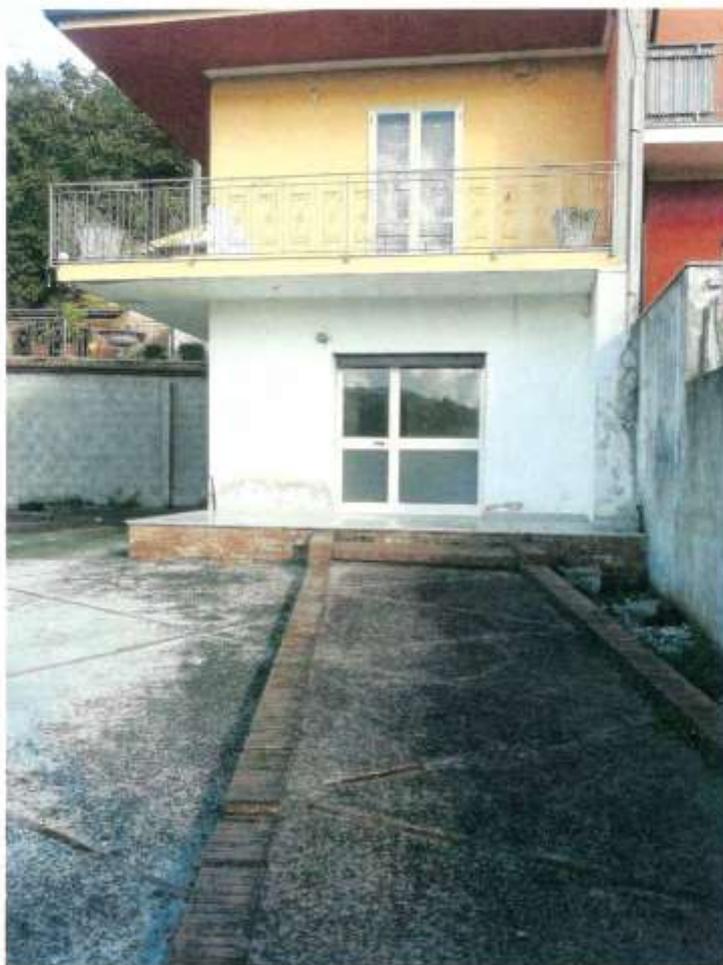
Il bene si presenta integrato in una costruzione in c.a. e muratura di due livelli. Al primo livello seminterrato si colloca il bene, al piano superiore si evidenziano locali a destinazione residenziale di proprietà di terzi.

Inquadramento del bene – Lato Ovest

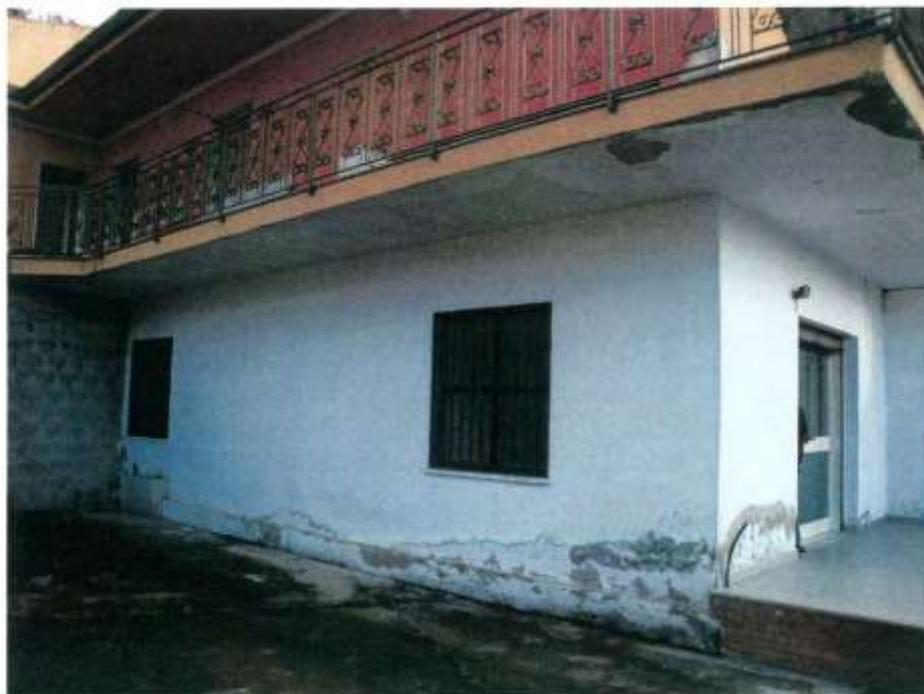
Il bene di forma rettangolare presenta un vano d'ingresso, sopraelevato rispetto al piano di campagna di 0,45 ml, di dimensioni 2,10 ml di larghezza e 2,25 ml di altezza sul lato Ovest e due finestre sul lato Nord, mentre gli altri due lati sono ciechi in quanto elevati in corrispondenza di terrapieni.

Inquadramento del bene – Lato Nord

L'intonaco esterno risulta deteriorato in corrispondenza della zona basamentale, fenomeno presumibilmente da attribuirsi ad umidità da risalita.

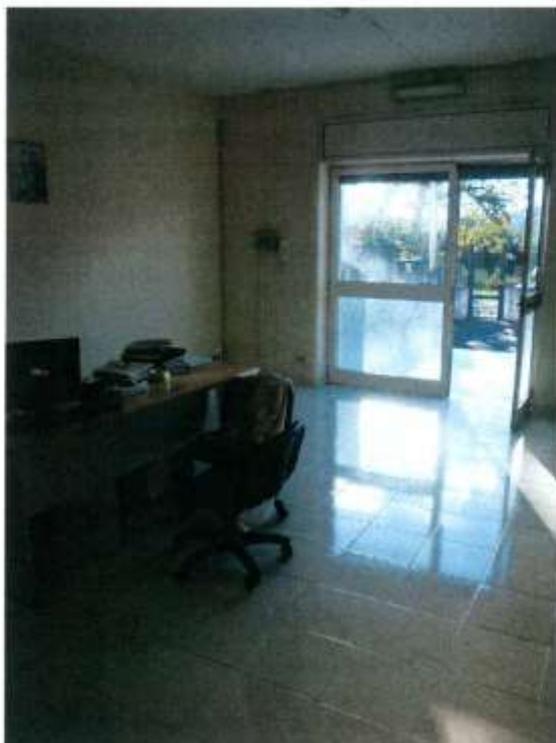
Internamente l'altezza utile è di circa 2,90 ml. Il bene all'atto del sopralluogo si è presentato organizzato ad uso ufficio, suddiviso in due ambienti principali ed un accessorio.

Ambiente interno uso ufficio

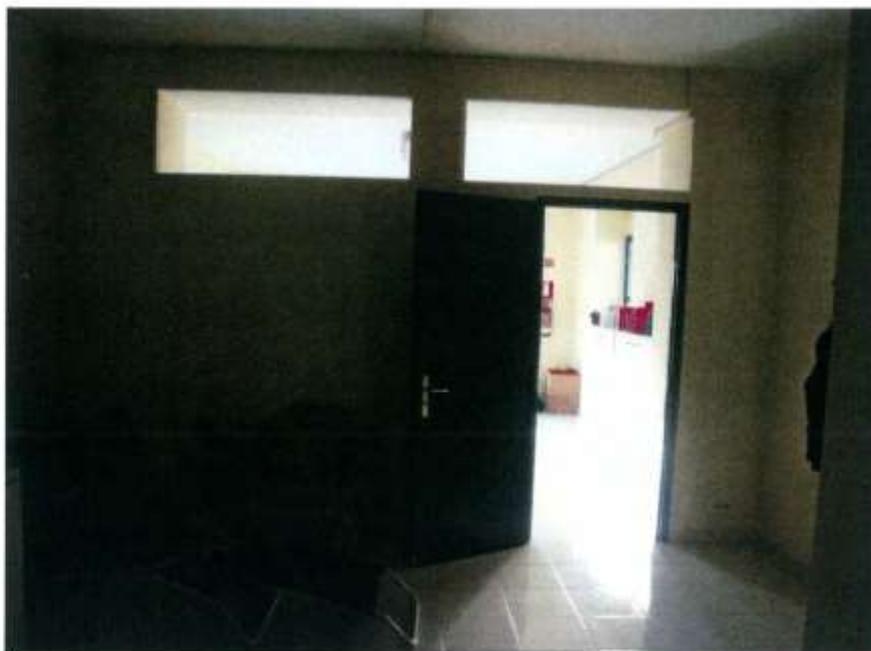
Ambiente interno uso deposito
