Tribunale di Benevento PROCEDURA DI ESECUZIONE IMMOBILIARE

N° Gen. Rep. 147/2018
data udienza di comparizione parti ex art. 569 c.p.c.:
08/02/2023

LOTTO UNICO

Beni in **San Nicola Manfredi (Benevento)**
via Lo Pigno II, sn

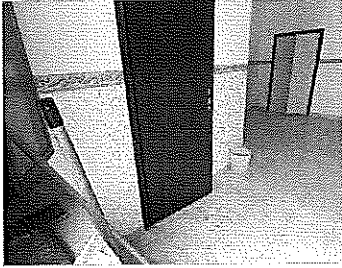
Divisori non portanti:

tramezzature realizzate con mattoni forati da cm 12 rifinite con intonaco liscio di cemento e tinteggiate con idropittura lavabile per interni.

condizioni: Normali
