Tribunale di Benevento PROCEDURA DI ESECUZIONE IMMOBILIARE

RAPPORTO DI VALUTAZIONE

Lotto 001 - COMPENDIO IMMOBILIARE COSTITUITO DA FABBRICATO IN CORSO DI COSTRUZIONE E AREA DI PERTINENZA IN PONTELANDOLFO (BN)

Lotto 002 - TERRENI IN ZONA COLLINARE IN SAN LUPO (BN)

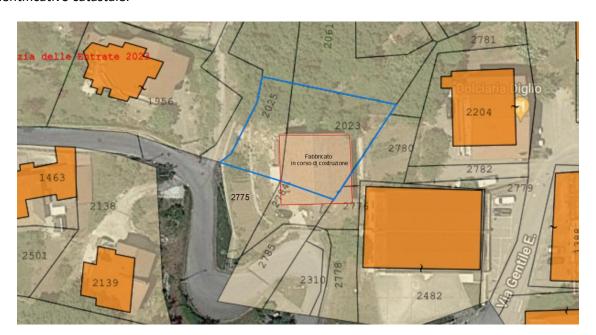
Come già anticipato nelle precedenti relazioni depositate sul fascicolo telematico, sui predetti terreni è stata riscontrata la presenza di un fabbricato, tutt'ora in corso di costruzione, con sviluppo su tre livelli e privo di identificativo catastale.

Perimetrazione mappali oggetto di esecuzione

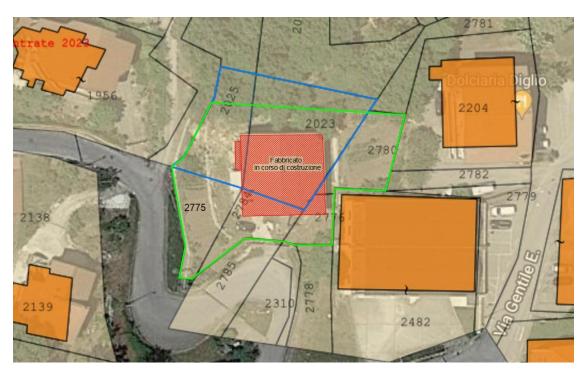
Occorre, inoltre, rappresentare che il confine nord delle particelle oggetto di esecuzione (delimitato in parte da un vecchio muro in calcestruzzo armato e in parte da un rete sorretta da paletti in ferro fondati nel terreno) non coincide con il confine catastale. Di fatto la sig.ra detiene una quota parte inferiore dei mappali 2023 e 2025 oggetto di pignoramento e come asserito dalla stessa, tale è sempre stato il possesso, a partire dalla data di acquisto (atto di compravendita del 12.10.1990).

Perimetrazione mappali oggetto di esecuzione

Perimetrazione di quanto detenuto in possesso dalla sig.ra Guerrera
