## Tribunale di Benevento PROCEDURA DI ESECUZIONE IMMOBILIARE

N° Gen. Rep. **42/2021**  
data udienza di comparizione parti ex art. 569 c.p.c.:  
**30/01/2024**

### LOTTO UNICO

**Piena Proprietà di un'abitazione del tipo in linea, dislocata tra piano Seminterrato, Terra, Primo e Secondo (sottotetto), di complessivi 4 vani ed accessori, con annessa corte esterna esclusiva, ubicata nel comune di Castelvenere (BN) alla via Tre Senete, 27, catastalmente censita al C.F. con la p.lia 450 sub 8 del foglio 12.**

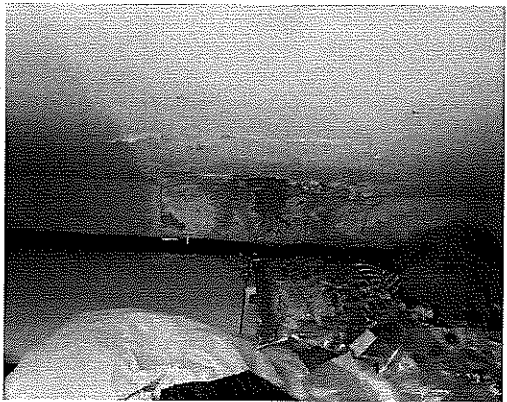
Si rilevano vari punti di infiltrazioni sia al piano primo che al piano sottotetto, dovute per lo più a carenza di ordinaria manutenzione. Sono inoltre presenti in particolare al piano seminterrato ed al piano sottotetto fenomeni di risalita di umidità con efflorescenze di sali bianchi, esfoliazioni di pitture e scrostamento degli intonaci. Si valutano i necessari costi di manutenzione della copertura e di ripristino delle pareti in complessivi € 5.000,00

Infiltrazioni presenti e rilevate a momento del sopralluogo
