## *Consulenza Tecnica di Ufficio*

N° 243/2009 Ruolo Generale delle Esecuzioni

Pignoramento immobiliare: stima di un fabbricato.

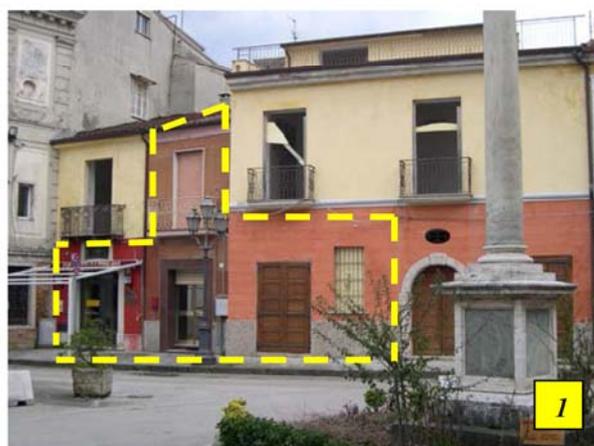
- **PROSPETTO FRONTALE DEL FABBRICATO -**  
(su P.zza Immacolata)

risulta quasi totalmente ristrutturato. Giova comunque premettere che questo edificio è composto, come vedremo meglio tra poco, anche da altre unità immobiliari (subalterni catastali) che appartengono ad altre Ditte e che, in quanto tali, ovviamente, non rientrano nel pignoramento in atto. Nella fotografia n°1 ho evidenziato tali porzioni di altrui proprietà e che, lungo il lato direttamente prospiciente la p.zza Immacolata, vengono delimitate da un tratteggio di colore giallo. Graficamente il prospetto frontale viene rappresentato nella pagina successiva, con l'avvertenza che il tratteggio obliquo – sia in verde sia in nero - indica la porzione di fabbricato di altrui proprietà.

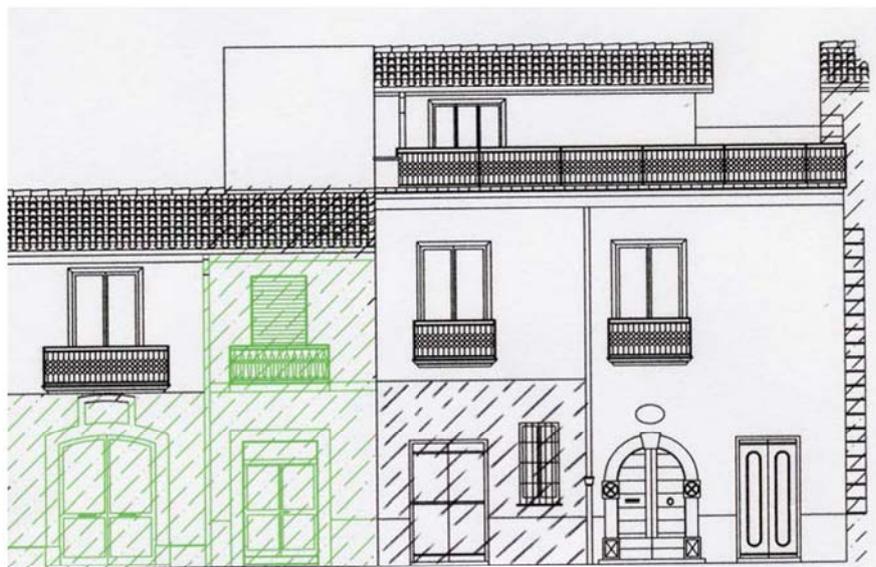
Come si può osservare, l'immobile si sviluppa su due piani fuori terra e un ulteriore piano mansardato. La concessione edilizia n°10/2003 rilasciata dal Comune di San Giorgio il 17 marzo 2003 (cfr. all. n°2), riporta che la sua attuale destinazione, rispetto a quella originaria di abitazione, è ad attività commerciale (cat. D8) e, in particolare, essa è relativa proprio a una serie di lavori di adeguamento e riattazione dell'immobile perché la sua variazione di destinazione d'uso passasse da quella abitativa a quella commerciale. In particolare l'intervento era stato diretto al miglioramento dei servizi tecnologici e alla parziale trasformazione delle caratteristiche tipologiche dell'originario fabbricato, sì da realizzare un'accogliente struttura – di sobria eleganza - destinata alla ristorazione. Per dovere di completezza evidenzio, inoltre, che con istanza presentata al Comune di San Giorgio del Sannio in data 19/04/05, prot. n°6658 (cfr. all. n°3), XX XXXXXXXX Xxxxxxx presentava ulteriore Richiesta di Permesso per costruire in variante al precedente Permesso n°10/2003 del 10/02/03 e, in particolare, tale richiesta nasceva dall'intenzione di apportare alcune modifiche, attuando, in particolare, un intervento finalizzato all'adeguamento della copertura e delle pareti laterali alla scala a chiocciola che collega il piano primo al piano secondo nonché la realizzazione di una parete per l'allocatione delle varie unità di climatizzazione. Fatte queste necessarie precisazioni e

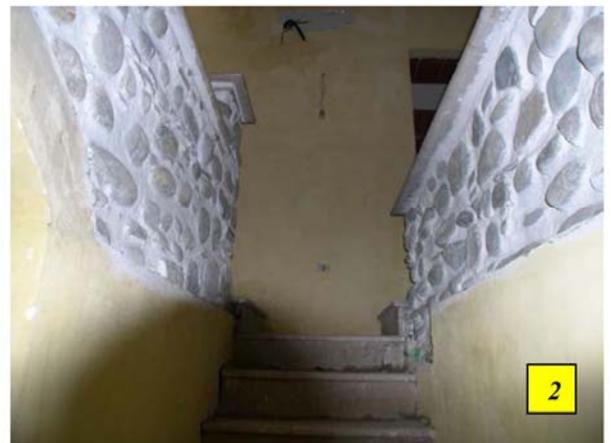
Struttura portante in muratura ordinaria e laterizi. Solai parte in c.a. e parte in laterizio; murature in laterizio; copertura a falde con manto di tegole. La facciata del fabbricato che dà direttamente sulla p.zza Immacolata conserva l'architettura originaria e le due diverse colorazione frontali (rosa anticato e giallo tenue) connotano, rispettivamente, il piano

terraceo e il primo piano con mansarda soprastante. Scala interna in muratura (foto 2) che collega il vano terraneo con il solo primo piano. Quest'ultimo, invece, è collegato con il

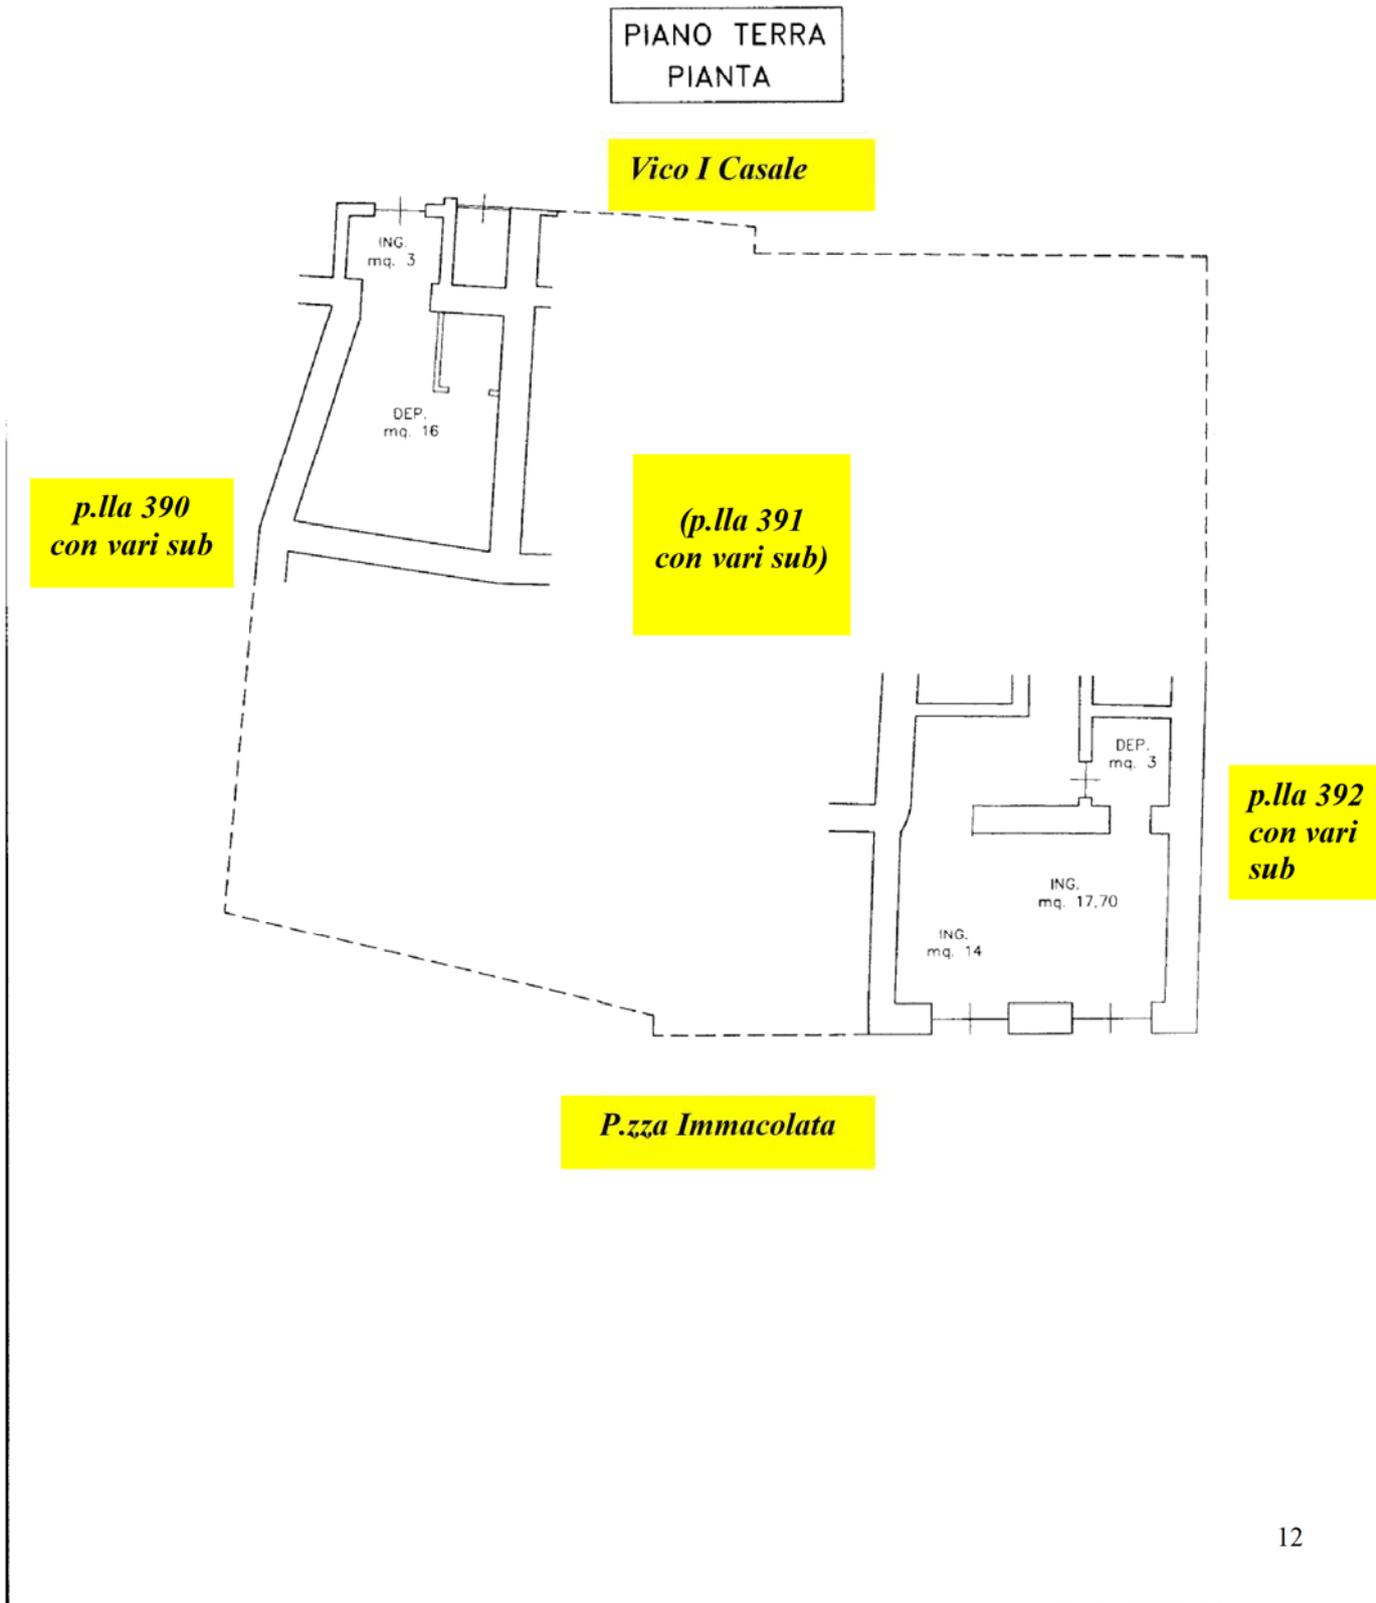
## PIANO TERRA

(Verrà distinto il lato che affaccia su p.zza Immacolata e il lato retrostante che affaccia su Vico I Casale)

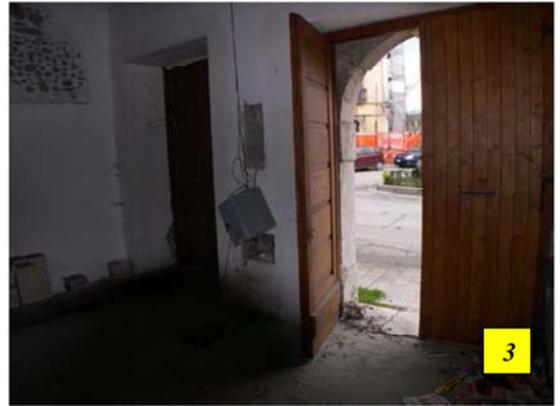
• *Lato p.zza Immacolata (ING. in planimetria)* - Piano terraneo pavimentato e con intonaco alle pareti (foto n°3). Predisposizione per tutti i servizi (ad eccezione di quelli igienici). Tale vano costituisce il locale di ingresso dell'unità immobiliare e, infatti, è delimitato da un portone in legno e da un prossimale uscio, anch'esso in legno, sul lato sinistro.

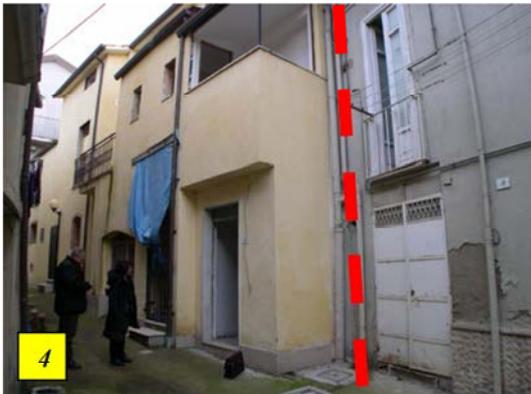
prospiciente il retrostante Vico I Casale viene individuata dal civico n°6 e, nella fotografia n°4, essa si trova alla sinistra del tratteggio in rosso (a destra la proprietà è

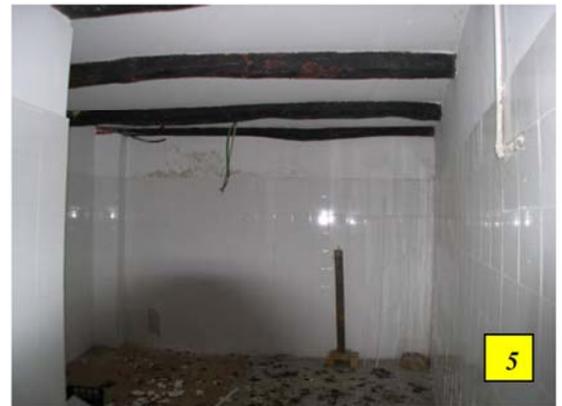
identificata dalla p.lla 390 appartenente ad altra Ditta). La proprietà del debitore si limita a un piccolo vano deposito (foto n°5), pavimentato e con piastrelle alle pareti a quasi tutt'altezza. Per dovere di completezza, si evidenzia, infine, che, sempre sul predetto Vico l'unità immobiliare gode di un accesso diretto, chiuso da inferriata, per il tramite di una scala che porta direttamente al primo piano.

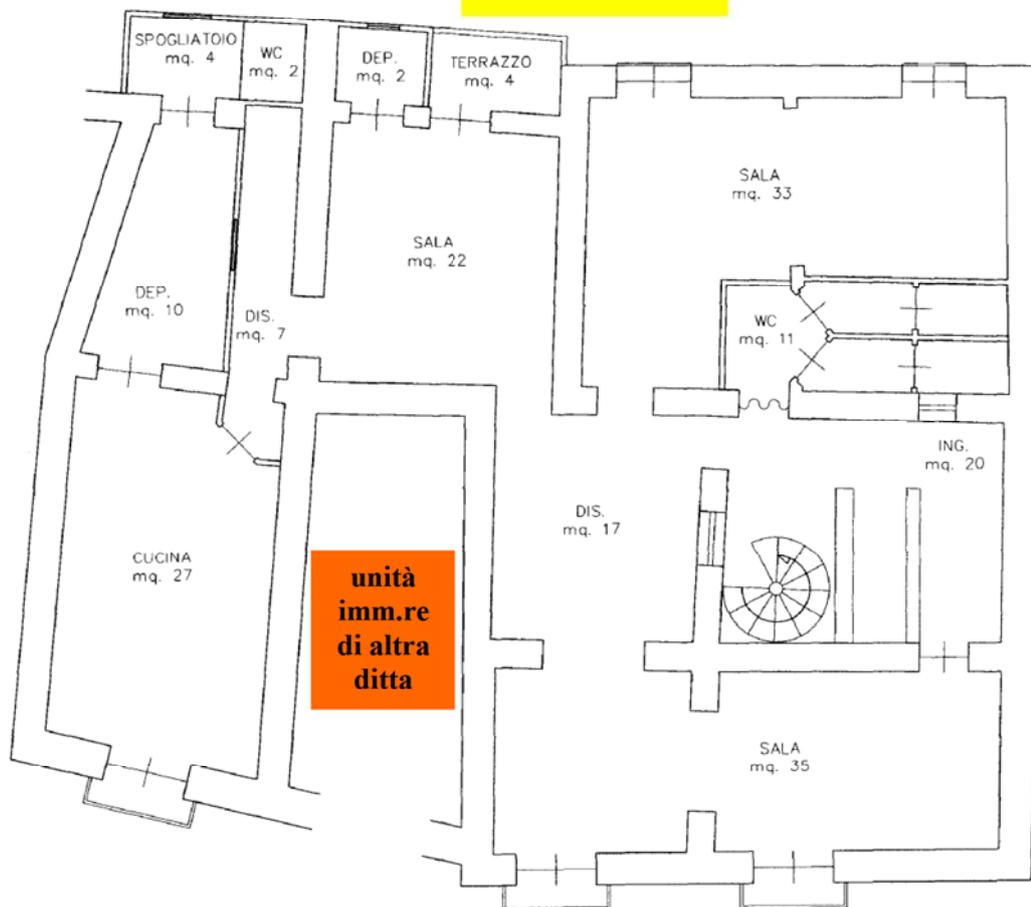
### PIANO PRIMO PIANTA

**Caratteristiche comuni per tutti i vani:** a) privi di infissi sia interni sia esterni; b) pavimentazione presente; c) pareti e solai intonacati; d) areole delle pareti con pietre a faccia vista; e) predisposizione impianti idrico, elettrico, climatizzazione, audio.

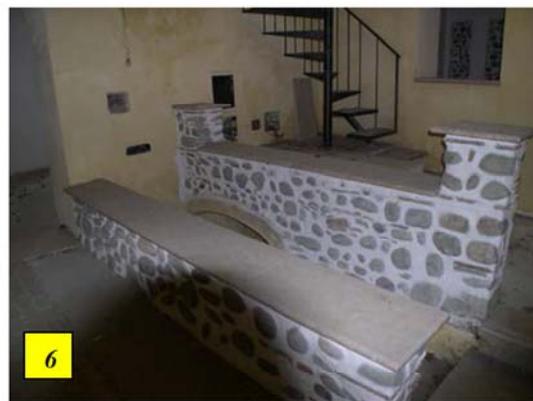
Questa piccola superficie, che insiste al primo piano, funge da area di accesso ai vani veri e propri, rappresentati da due ampie sale e dai servizi. In tale disimpegno vi si accede dalla scala che, nella parte terminale, è delimitata da due muretti in pietra a facciavista, sovrastati da una lastra in marmo (foto n°6).

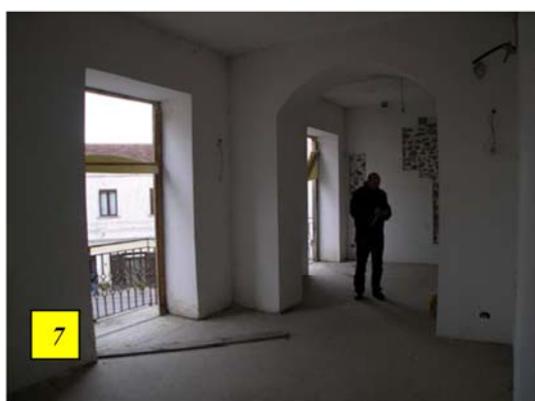
Immacolata (foto n°7), è privo di infissi e dispone di due balconi con ringhiera d'epoca, in ferro battuto, e un altro, più interno (foto n°8), con funzione di raccordo intermedio con i vani dell'area retrostante, con affaccio su Vico I Casale. Un terzo vano, sempre con

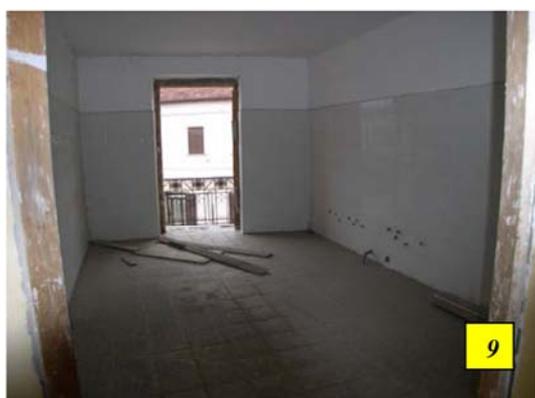
affaccio sulla piazza e dotato di balcone con le medesime caratteristiche già illustrate in precedenza, ha funzione di locale cucina (**CUCINA** in plan.) in quanto dotato di tutte le relative predisposizioni (foto n°9). Le pareti sono piastrellate.

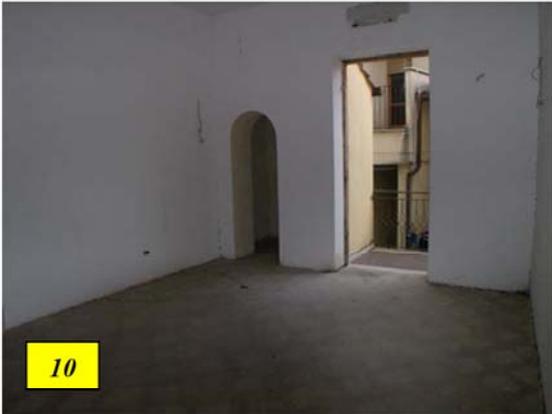
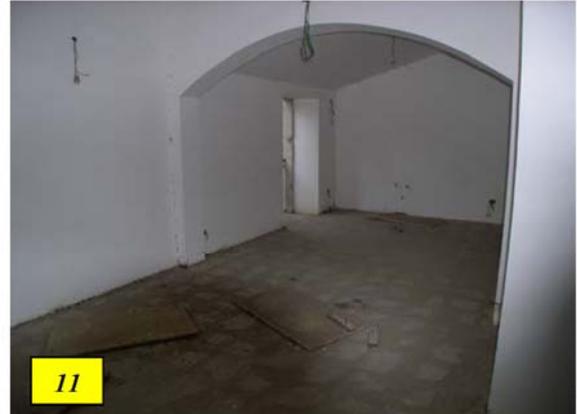
- *Lato Vico I Casale* – Lungo questo lato insistono tre vani di cui uno, di forma trapezoidale (**DEP mq.10** in plan.), è in collegamento con il locale cucina precedentemente descritto ed è, a sua volta, dotato di un piccolo bagno posizionato sul ballatoio (**WC** in plan.). Dei restanti due vani, il primo (**SALA mq.22** in plan.) ha un affaccio tramite un balconcino ed è contiguo a un piccolo

ripostiglio (*DEP mq.2* in plan.) - foto n°10 - e il secondo è dotato di due aperture con ringhiera ma prive di ballatoio (*SALA mq.33* in plan.) - foto n°11 -.

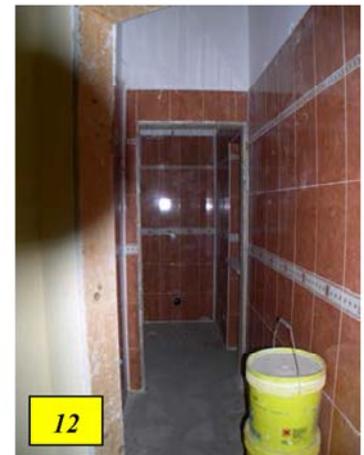
• *Servizi* – In questo primo piano sono presenti tre piccoli bagni, di cui due direttamente contigui tra loro (*WC mq.11* in plan.) - foto n°12 -, dotati delle relative predisposizioni (tubazioni, scarichi ecc.), debitamente piastrellati a tutt'altezza ma privi dei sanitari.

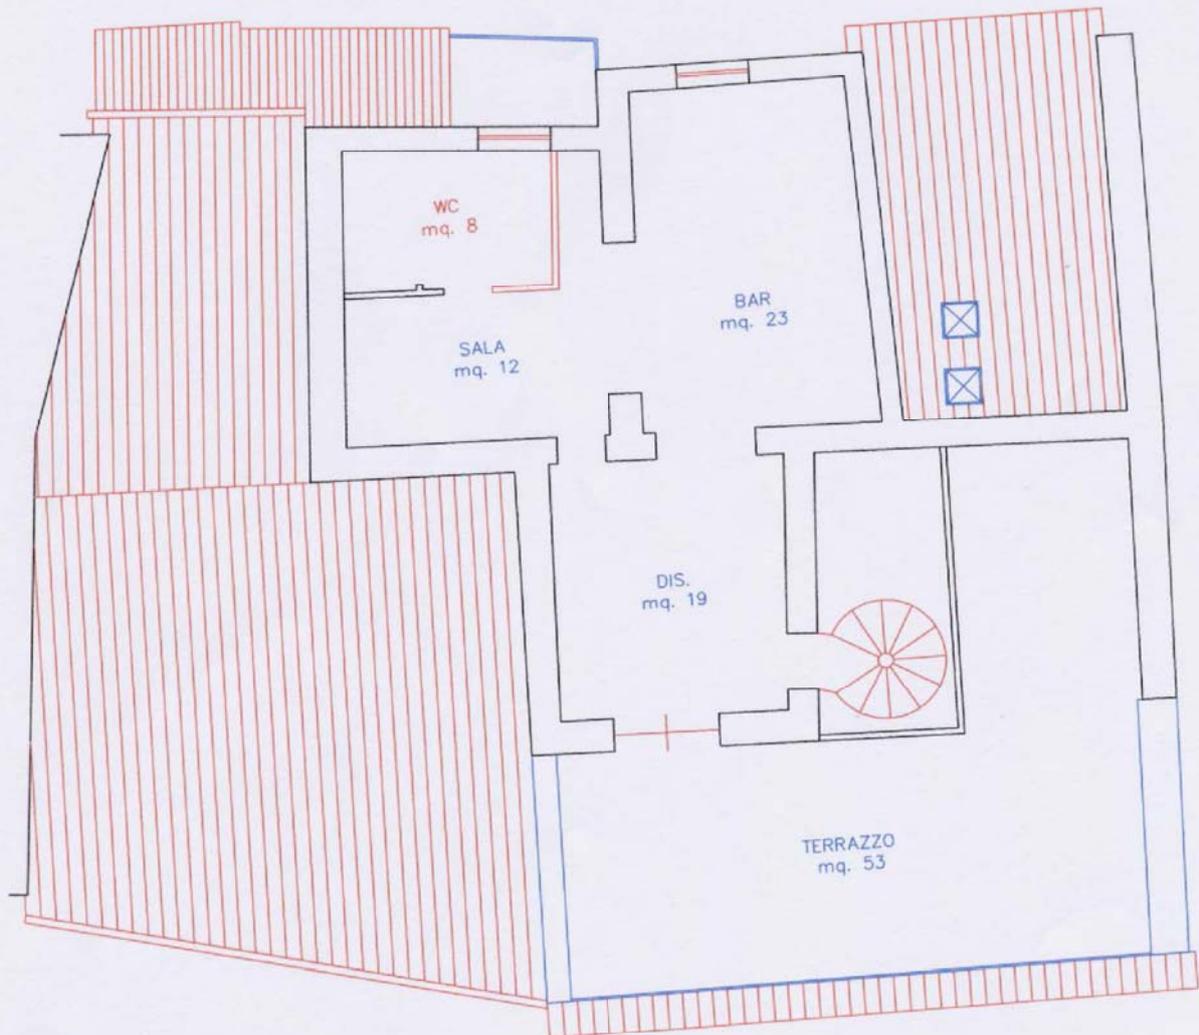
PIANO SECONDO MANSARDATO

Questo piano, come si evince chiaramente dalla allegata planimetria, è composto da tre vani, un piccolo bagno e un ampio terrazzo pavimentato e delimitato da una ringhiera d'epoca, in ferro battuto (foto

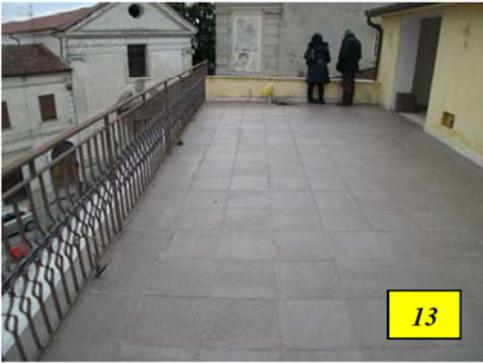
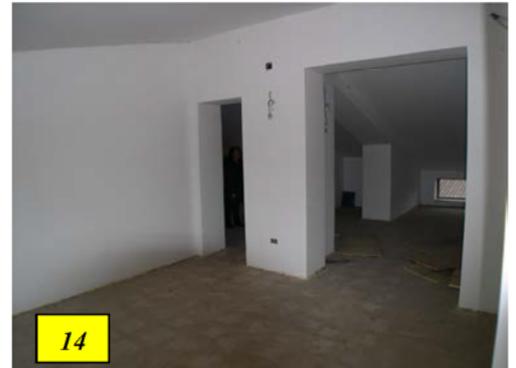
n°13). Sotto il profilo delle finiture vale quanto ho già descritto a proposito del piano primo. Riguardo alla zona coperta (foto n°14) e rinviando, per la determinazione delle superfici, ad altra parte di tale lavoro, si evidenzia che l'altezza dei vani varia dai m.2,60 in prossimità della terrazza ai m. 3,15 della parte intermedia, fino a raggiungere m.1,30 della porzione distale, sul fronte del Vico I Casale.
