**TRIBUNALE DI BENEVENTO
UFFICIO ESECUZIONI E FALLIMENTO**

**RAPPORTO DI VALUTAZIONE
DI UN IMMOBILE SITO IN SAN SALVATORE TELESINO (BN)**

RAPPORTO DI VALUTAZIONE

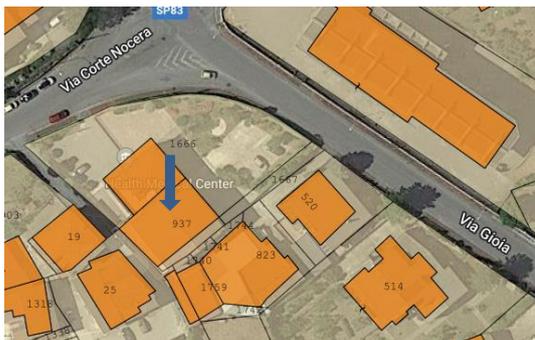
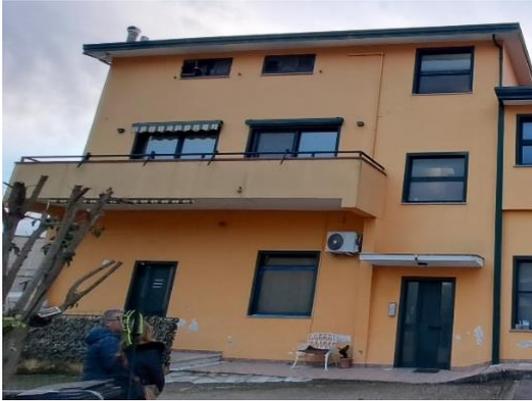
9.1 - DESCRIZIONE SINTETICA DEL FABBRICATO (Cfr. All. 5)

Lo stabile ha destinazione promiscua e vi si accede da Via Gioia, attraverso aree libere, non pertinenziali, distinte dalle p.lle 1666 e 1667 del fg. 14.

Esso, per quanto è stato possibile accertare, ha le seguenti caratteristiche²:

- sagoma irregolare
- 3 piani fuori terra, così utilizzati:
 - piano terra adibito ad ufficio
 - piani primo e secondo destinati a residenze e collegati da scala interna;
- struttura in conglomerato cementizio

- copertura a tetto, a più falde
- impianti di servizio generale
- rivestimenti parietali esterni tradizionali (intonaco e tinteggio)
- infissi in alluminio (o pvc)
- privo di impianto ascensore.

Il fabbricato presenta lievi deturpazioni delle facciate per scarsa manutenzione e per inefficace regimentazione delle acque piovane (**foto nn. 1-2-3**).

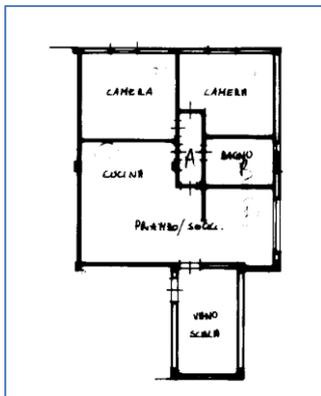
9.2 - DESCRIZIONE DEL BENE OGGETTO DI PROCEDURA (Fg. 14 p.IIa 937 Sub 6)

L'unità, in particolare:

- è sita al secondo livello (o piano sottotetto);
- si compone di 3 vani e accessori con altezza interna variabile da \approx m 1,80 a m 2,50 (circa) e superficie utile complessiva di 79 mq, così ripartita (Cfr. All. 6: Grafico dello stato attuale):

- ingresso-soggiorno-pranzo-angolo cottura: mq 38,00
- disimpegno: mq 3,00
- servizio igienico: mq 7,00
- prima camera: mq 16,00
- seconda camera: mq 15,00
- mq 79,00**

- idrici
- elettrici
- di riscaldamento autonomo con radiatori in alluminio e caldaia murale a gas metano, esterna (posta sul pianerottolo del corpo scala);
- di condizionamento con split e unità esterne.

- finiture di grado medio:
- rivestimenti parietali (intonaci e tinteggi) di tipo comune
 - pavimenti in gres porcellanato negli ambienti principali
 - pavimenti e rivestimenti in gres nel bagno
 - controsoffittatura con pannelli di fibra minerale nel soggiorno-pranzo
 - porte in legno tamburato-compensato
 - portone d'ingresso in legno
 - infissi in PVC bicolore, con vetrocamera, zanzariere e imposte alla romana

L'unità immobiliare, invece, è in buono stato; non sono visibili danni correlati all'uso o a fenomeni di infiltrazione e condensa (**foto da n. 5 a n. 12**).
