**Tribunale di Benevento**  
**PROCEDURA DI ESECUZIONE IMMOBILIARE**

N° Gen. **Rep. 98/2021**  
data udienza di comparizione parti ex art. 569 c.p.c.:  
**26/04/2023**

**LOTTO UNICO**

**Piena Proprietà della porzione immobiliare con destinazione residenziale  
posta al piano secondo con annesso garage al piano terra, il tutto ubicato  
nel comune di Torrecuso (BN) alla SP 108, snc, interno 8, in catasto al foglio  
17 mappale 750 sub. 18.**

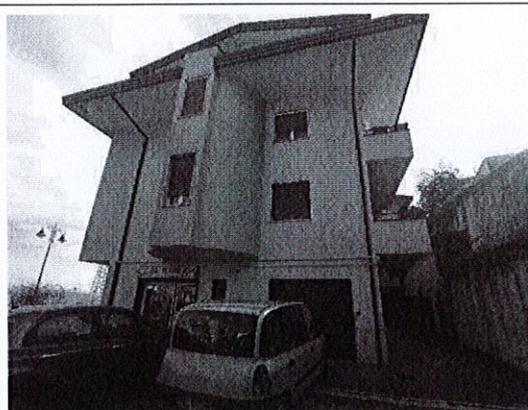
Particolare facciata del fabbricato all'interno della corte comune

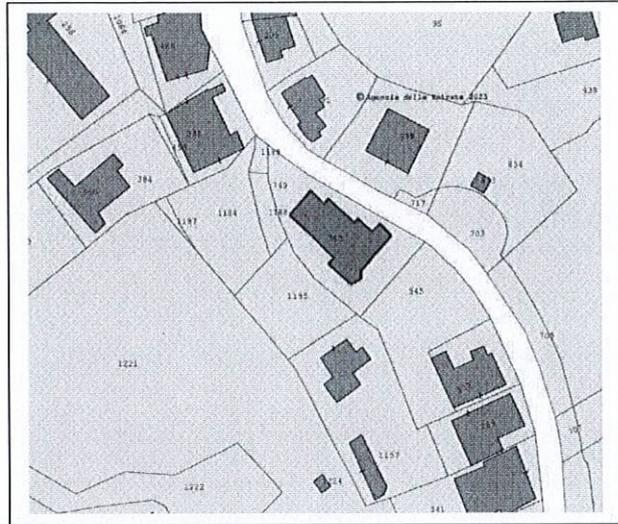
L'immobile risulta nella sua sagoma correttamente inserito in mappa ed identificato al mappale 750 del foglio 17. Risulta inoltre regolarmente acquisita (in data 19/06/1993) e presente in banca dati dell'AE la planimetria catastale; a seguire si riporta la scheda catastale estrapolata da **IANNOTTI MALVINA** in data 02/11/2022 con richiesta N. BN0068001/2022.

**7.0- ANALISI DELLA CONFORMITA' - Catastale ed Urbanistica****Corpo A) Fabbricato fg 17 Mappale 750 sub 18****7.1 Conformità catastale:****Corpo A) Fabbricato fg 17 Mappale 750 sub 18 : si dichiara la NON CONFORMITA' CATASTALE DELLO STATO DEI LUOGHI**

Dal punto di vista catastale, si rilevano variazioni consistenti in:

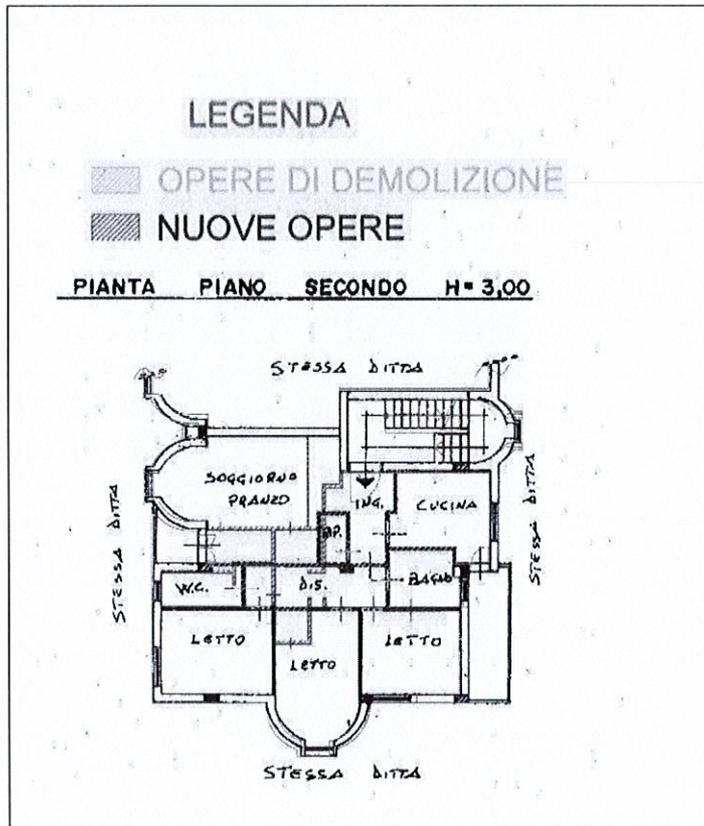
Le variazioni rilevate sono di seguito indicate:

- 1) Diversa distribuzione degli spazi interni;
- 2) L'altezza netta interna rilevata nell'abitazione è pari cm 290 e non cm 300 come riportato sulla scheda catastale;

Per le variazioni di cui sopra, non limitati la commerciabilità del cespite, anche in considerazione delle valutazioni sull'aspetto urbanistico, trattate nel paragrafo "7.3", si valutano i costi di aggiornamento dello stato dei luoghi con redazione di pratica DOCFA (€1.000,00).

Il totale dei costi di regolarizzazione catastale è stimato in complessivi € 1.000,00

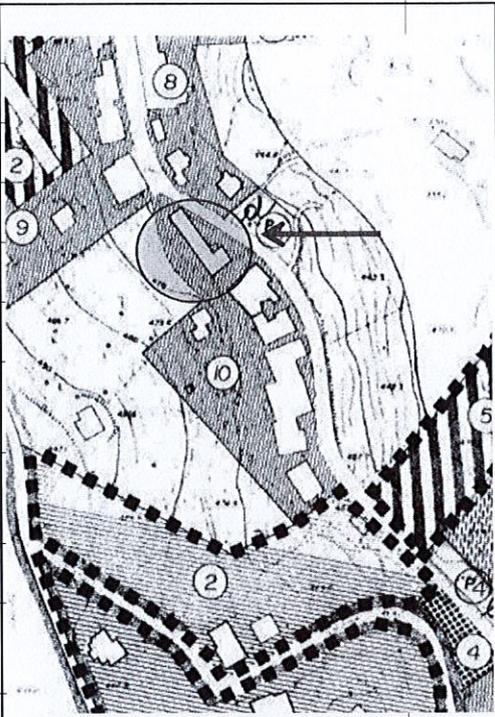
Il fabbricato oggetto di indagine ricade all'interno della perimetrazione della zona C del PRG Vigente presso il Comune di Torrecuso . Per gli indici e le norme si rinvia a pag. 56 delle NTA ( vedi allegato).  
L'area è inoltre ricompresa all'interno della perimetrazione del PTP in zona RUA

<p>Stralcio del PRG Vigente – Zona “C”</p>
Piano Regolatore Generale:	-	
Immobile soggetto a convenzione:	NO	
Se si, di che tipo?	/	
Estremi delle convenzioni:	/	
Obblighi derivanti:	/	
Immobile sottoposto a vincolo di carattere urbanistico:	NO	
Elementi urbanistici che limitano la commerciabilità?	NO	
Se si, di che tipo?		
Nella vendita dovranno essere previste pattuizioni particolari?	NO	
Se si, quali?	/	
Indice di utilizzazione fondiaria/territoriale:	/	
Rapporto di copertura:	/	
Altezza massima ammessa:	/	
Volume massimo ammesso:	/	
Residua potenzialità edificatoria:	NO	
Se si, quanto:	/
