## RELAZIONE DI CONSULENZA TECNICA DI UFFICIO

## B.O.O. INDIVIDUAZIONE CATASTALE & TOPONOMASTICA DEI BENI INTERESSATI ALL'ESECUZIONE IMMOBILIARE

Gli immobili individuati dal procedimento espropriativo posto in essere consistono in un fabbricato destinato a civile abitazione, in due strutture zootecniche invero due stalla (di cui una di grandi dimensioni), in un locale deposito e tre appezzamenti di terreno tutti ubicati nel Territorio Comunale di San Bartolomeo in Galdo-BN, alla via *Piana la Macina* ovvero alla località *Alberona*.

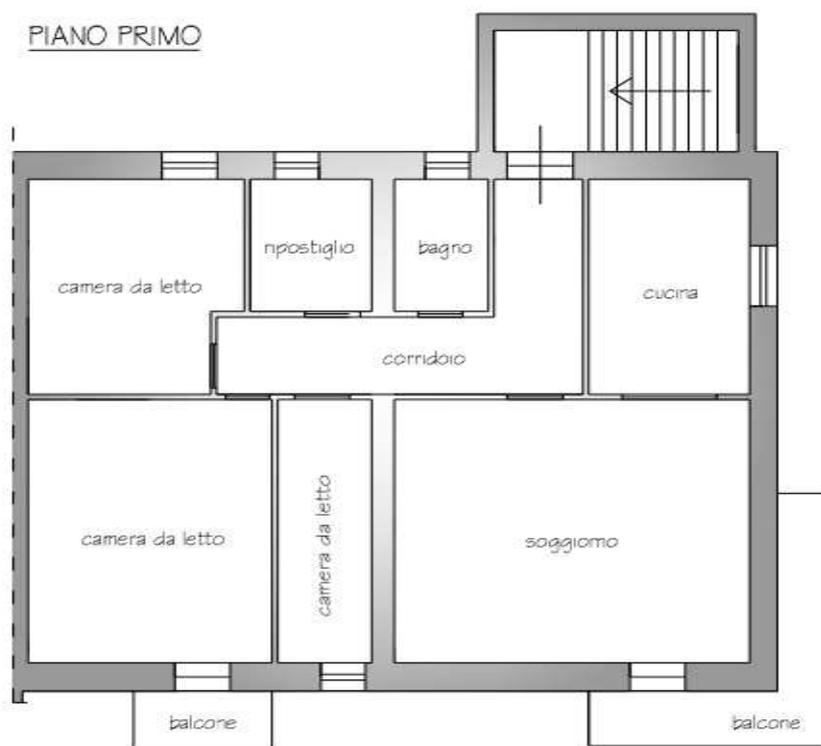
## PLANIMETRIA STATO ATTUALE del FABBRICATO URBANO

La *superficie utile* ovvero quella calpestabile dell'intero appartamento è pari a circa **107 mq** ad esclusione del pozzo scala che ha una superficie (proiezione orizzontale) di circa 10 mq e dei balconi che hanno una superficie di circa 10 mq, mentre la *superficie commerciale* totale (appartamento + scala) determinando

al lordo le murature interne ed esterne perimetrali è circa **150 mq.** Il layout (disposizione) dei surriferiti vani/ambienti è del tipo classico con pochi disimpegni, facilmente desumibile dalla soprastante planimetria.

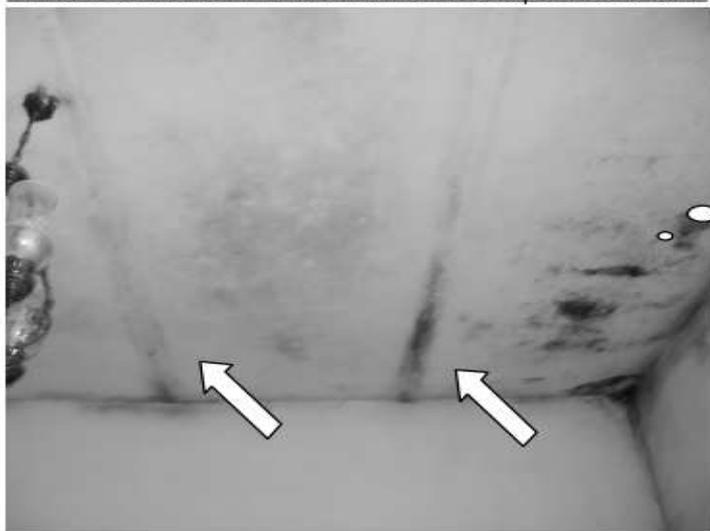
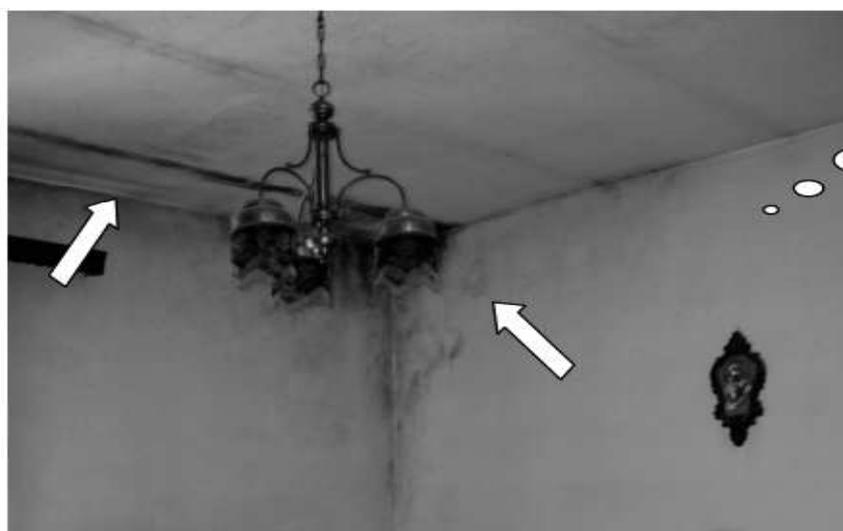
#### PATOLOGIE EDILIZIA messa in evidenza dei profili di umidità

Durante le operazioni di sopralluogo è stata eseguita anche un'analisi mirata all'individuazione visiva di eventuali patologie edilizie ovvero ammaloramenti di parti murarie. Nella fattispecie, apparentemente, l'intero appartamento non è caratterizzato da dissesti strutturali o fenomeni di degrado, a meno di qualche fenomeno di degrado (deperimento fisico), causato da fenomeni di umidità per condensazione, ossia dovuto alla condensa del vapore acqueo, che si all'interno della stessa unità abitativa, con manifestazioni sostanzialmente in prossimità dei solai e degli angoli e/o ammorsature murarie.

Inoltre l'intero appartamento è caratterizzato da un degrado generale dovuto alla mancanza di adeguati interventi manutentivi comunque superabili con ordinari interventi manutenzione.

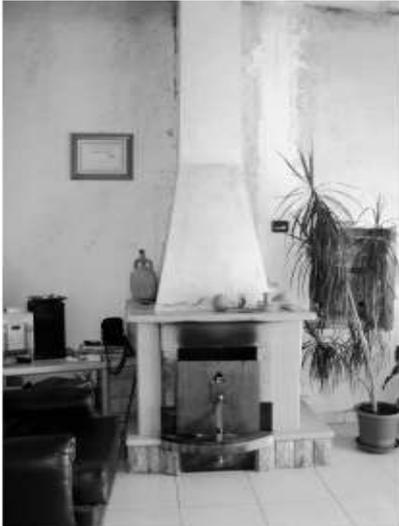
FOCOLAIO

Il fabbricato è dotato di impianto elettrico (tensione 220V), idrico-sanitario e termico (tipologia sottotraccia). L'impianto di riscaldamento è autonomo ed alimentato a gas ed è dotato di diffusori di calore in ghisa, inoltre nel locale soggiorno è presente anche un focolaio.

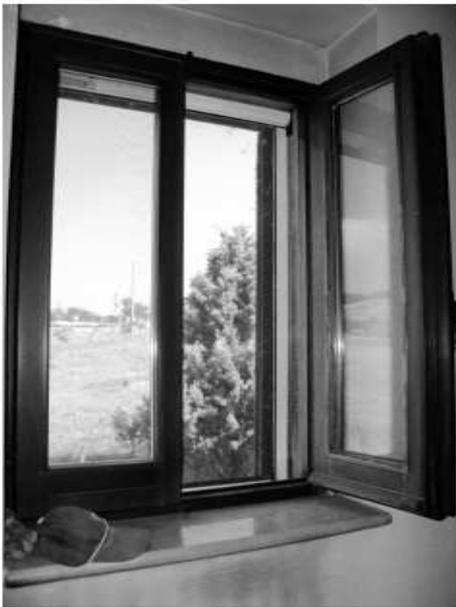
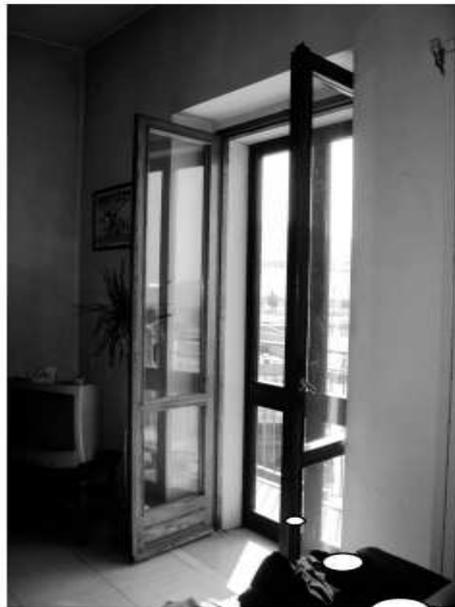
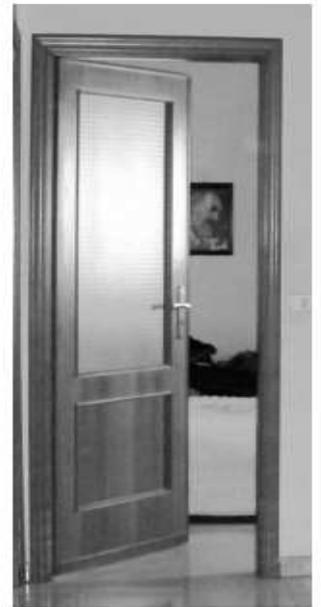
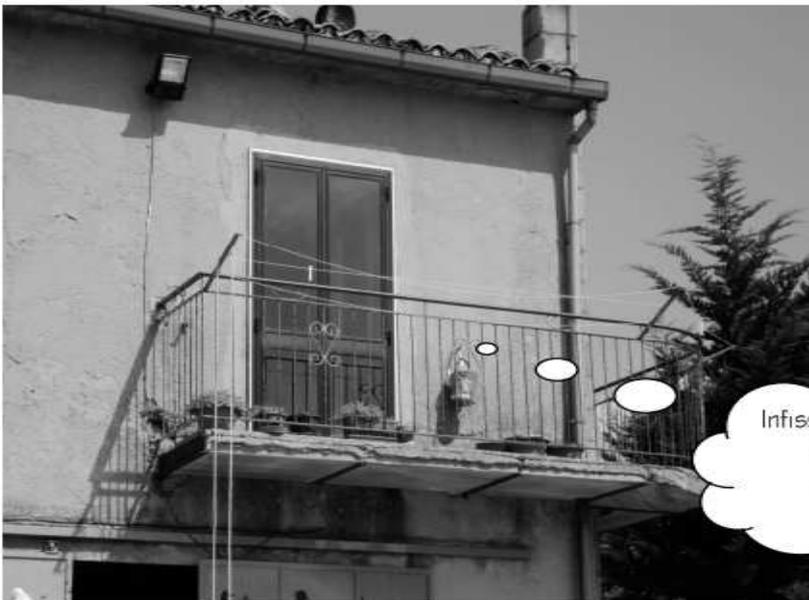
### SERRAMENTI PERIMETRALI & PORTE INTERNE

I serramenti esterni, costituiti da doppio infisso e le porte interne tutti con tipologia ad anta, sono in legno invero tutti i serramenti perimetrali quelli verso l'interno sono in "douglas" mentre l'infisso verso l'esterno è in alluminio e si presentano a doppia anta, mentre le porte interne sono in legno tamburato. Il portone d'ingresso anch'esso è in legno. Inoltre, ed infine, lo stato di conservazione generale di tutti i serramenti è buono in quanto non sono caratterizzati da principi di degrado.

infisso perimetrale  
INTERNO in  
alluminio

Infisso perimetrale  
ESTERNO in  
alluminio

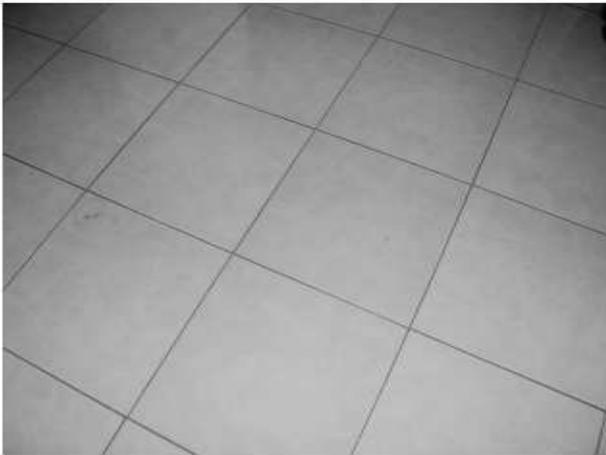
PAVIMENTAZIONE interna

Il fabbricato è caratterizzato da intonaco tradizionale e le facciate esterne sono prive di tinteggiatura mentre la tinteggiatura degli ambienti interni è scolorita nonché degradata in quanto caratterizzata da un ragguardevole fenomeno di umidità per condensazione. Il manto di copertura deputato alla tenuta idraulica ovvero all'impermeabilizzazione del tetto è costituito da coppi antichi lavorati a mano, mentre il vano scala è protetto da tegole del tipo portoghese. In merito alle rifiniture, come si può dedurre dalle foto precedentemente esposte e quelle sottostanti, si nota che esse sono sostanzialmente assenti invero sono presenti rifiniture eseguite all'epoca dell'edificazione del fabbricato e che non sono state mantenute nel tempo. Infine i canali di gronda deputati alla raccolta e all'allontanamento delle acque piovane sono in PVC e i balconi sono privi di pavimentazione.

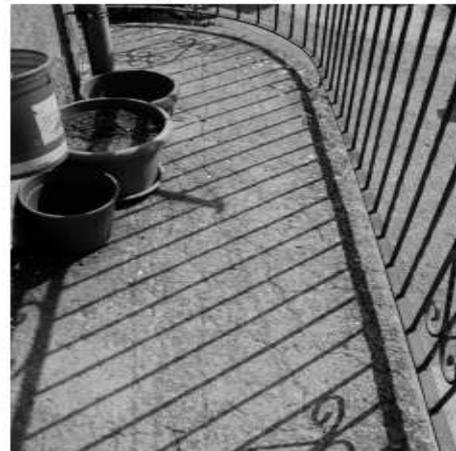
BALCONE – privo di pavimentazione

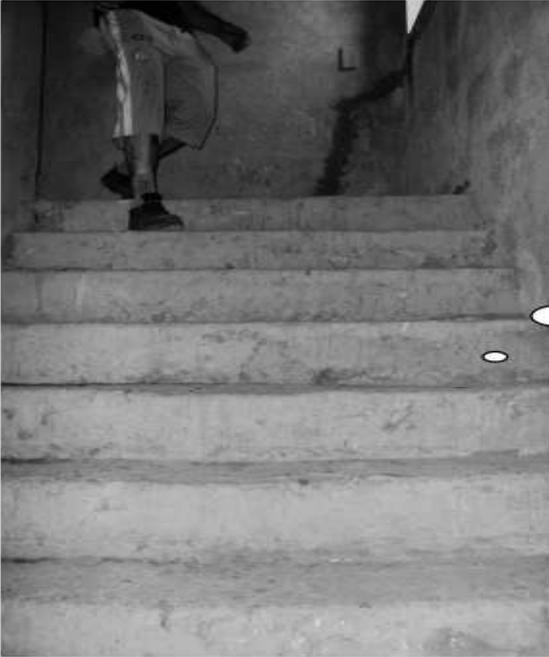
RAMPA DELLA SCALA *priva di rivestimento*

alzate e pedate in  
cemento grezzo ossia  
lisciato con fratazzo

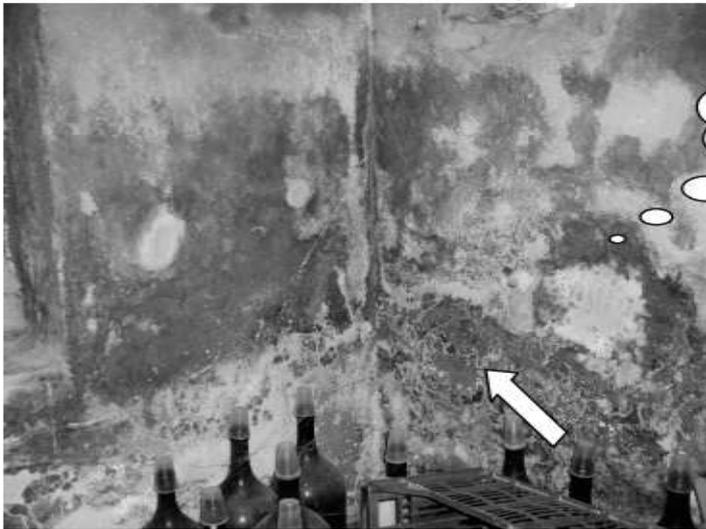
#### PATOLOGIE EDILIZIA messa in evidenza dei profili di umidità

Nella fattispecie, essendo il fabbricato di vecchissima edificazione e che probabilmente non è stato sottoposto a regolari interventi di manutenzione, è apparso in un carente stato manutentivo, invero è caratterizzato sia da fenomeni di degrado (deperimento fisico), causato da fenomeni di umidità per condensazione e fenomeni di umidità ascendente, ossia il primo dovuto alla condensa del vapore acqueo e il secondo fenomeno dovuto alla risalita capillare dell'acqua tellurica, con manifestazioni sostanzialmente in prossimità dei solai e degli angoli e/o ammorsature murarie.

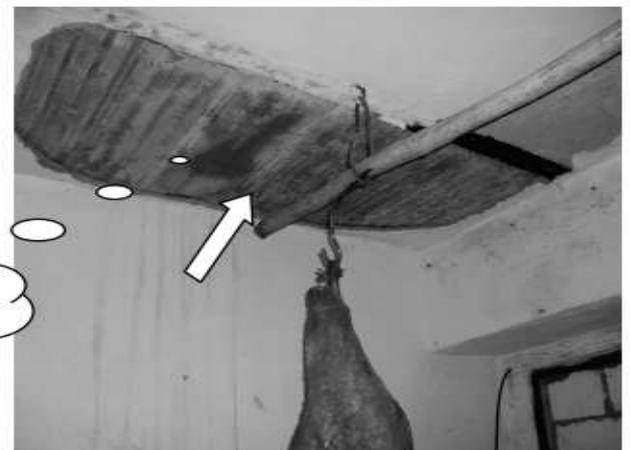
PATOLOGIE EDILIZIA messa in evidenza dei profili di umidità

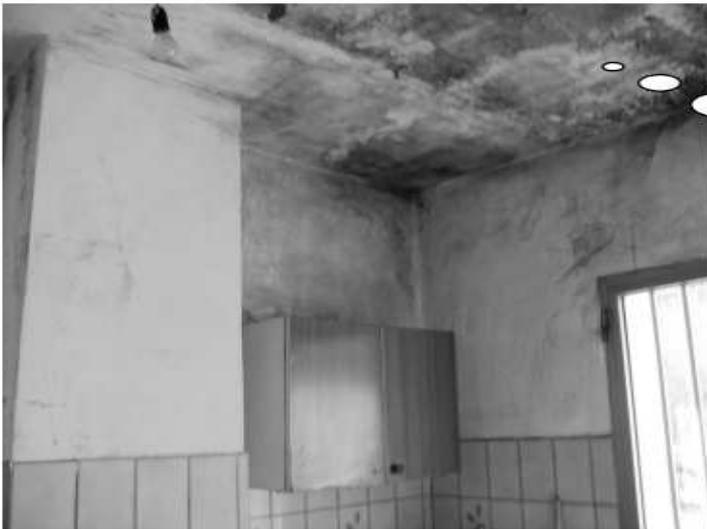
Umidità per  
condensazione

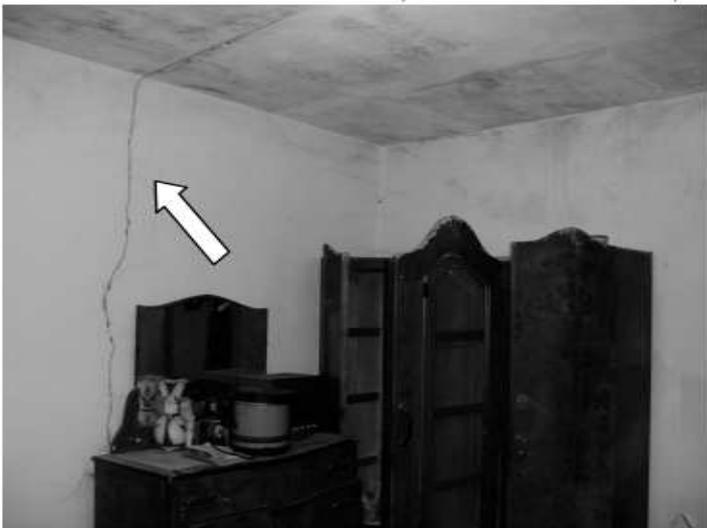
PATOLOGIE EDILIZIA lesione nella parete muraria in corrispondenza dell'appoggio della trave del solaio

Inoltre sono stati riscontrati dissesti strutturali (lesioni) e dettagli costruttivi che conferiscono una vulnerabilità sismica locale all'edificio, come appresso saranno illustrati dall'immagini fotografiche.

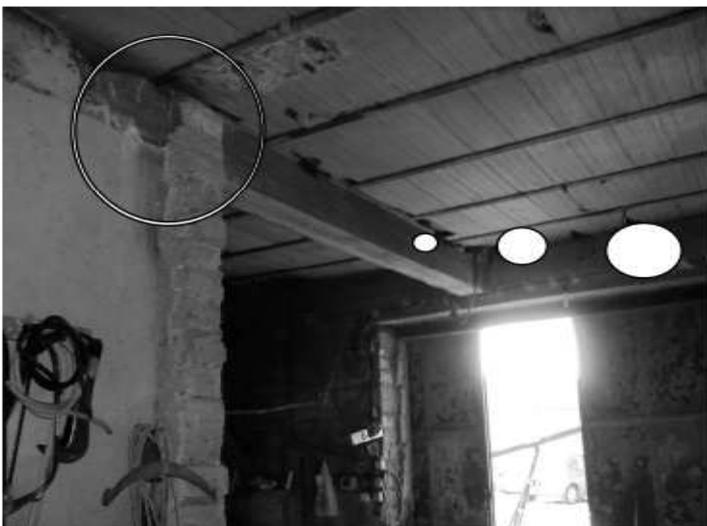
PATOLOGIE EDILIZIA cattiva esecuzione dell'appoggio della trave in c.a.

Appoggio della trave  
in cemento armato  
susceptibile di collasso  
repentino in condizioni  
dinamiche ovvero  
sotto l'azione sismica

In generale l'intero organismo edilizio può essere riabilitato mediante un radicale intervento di ristrutturazione edilizia.

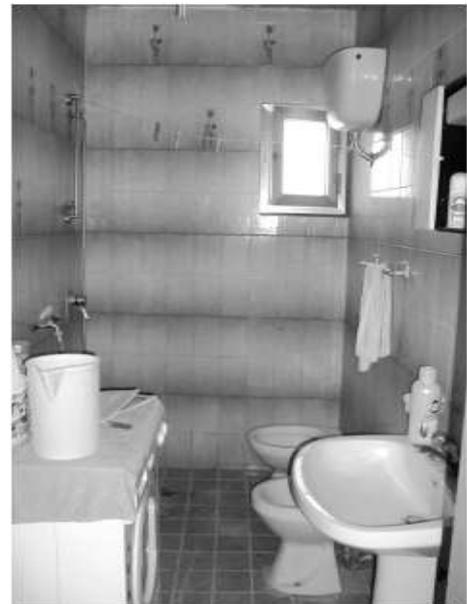
BAGNO

Inoltre, ed infine, è presente un solo ambiente per servizi igienici-BAGNO, dotato di solo tre sanitari nella fattispecie lavabo, tazza wc e bidet di porcellana.

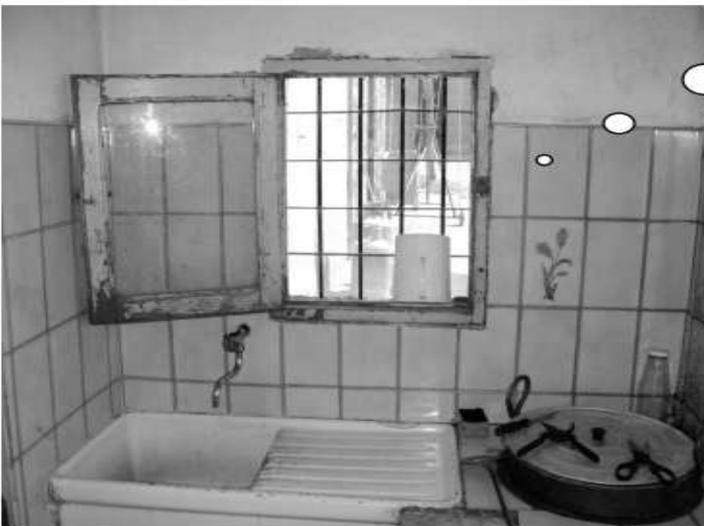
### FINESTRA

I serramenti esterni, sono costituiti da vari materiali in quanto probabilmente sono stati sostituiti durante la vita utile del fabbricato ma realizzati con tipologia costruttiva e materiali diversi, difatti alcuni sono in legno, altri in ferro ed altri ancora in alluminio anodizzato, mentre le porte interne tutte con tipologia ad anta. Invero tutti i serramenti perimetrali sono costituiti da materiali eterogenei, per le ragioni sopraccennate, mentre le porte interne sono tutte in legno tamburato. Il portoncino d'ingresso è in alluminio. Inoltre, ed infine, lo stato di conservazione generale di tutti i serramenti è carente in quanto sono caratterizzati da una serie di principi di degrado (corrosione, marcimento, ect.)

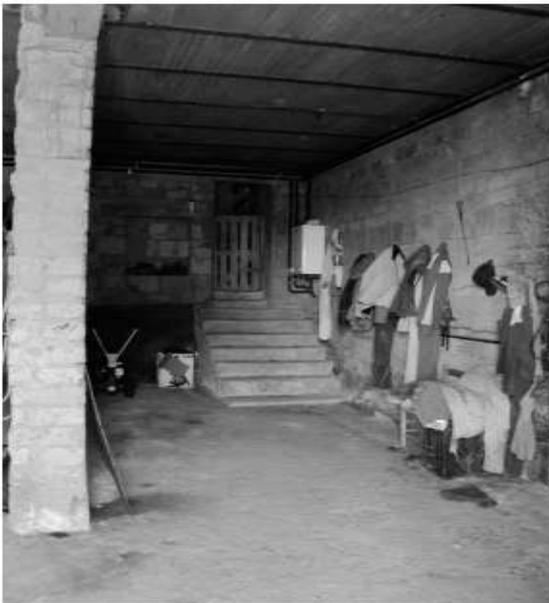
#### PAVIMENTAZIONE interna locali deposito

La pavimentazione dei locali depositi al piano terra e al piano primo sono in cemento battuto lisciato con il fratazzo, mentre il locale cucina, la camera da letto, il bagno e qualche locale deposito finitimo alla cucina sono pavimentati con piastrelle di ceramica e marmettoni di cemento, inoltre la scala è interamente rivestita con lastre di marmo bianco (sia le alzate che le pedate).

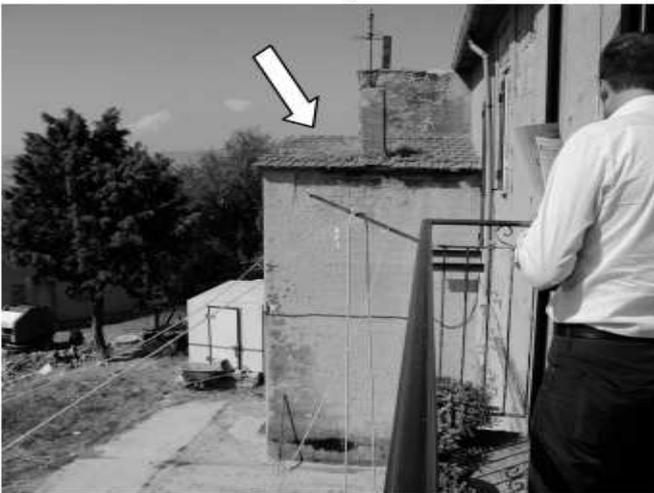
Il manto di copertura deputato alla tenuta idraulica ovvero all'impermeabilizzazione del tetto è costituito da tegole in laterizio del tipo marsigliese. In merito alle rifiniture, come si può dedurre dalle foto precedentemente esposte e quelle sottostanti, si nota che esse sono sostanzialmente assenti invero sono presenti rifiniture eseguite all'epoca dell'edificazione del fabbricato e che non sono state mantenute nel tempo. Infine la copertura è priva di canali di gronda deputati alla raccolta e all'allontanamento delle acque piovane.

MANTO di COPERTURA tegole marsigliesi

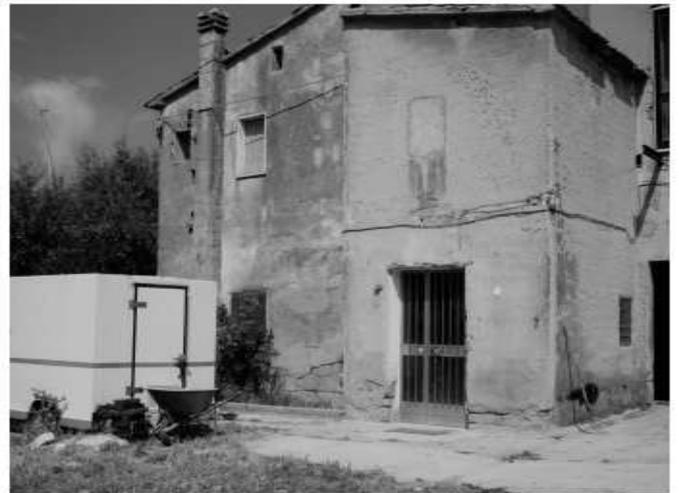
Il fabbricato è caratterizzato da intonaco tradizionale e le facciate esterne sono prive di tinteggiatura mentre la tinteggiatura interna degli ambienti destinati all'uso abitativo è scolorita nonché degradata in quanto caratterizzata da un ragguardevole fenomeno di umidità per condensazione e per umidità dovuta alla risalita capillare dell'acqua tellurica.

FACCIATA PRINCIPALE- solo intonaco

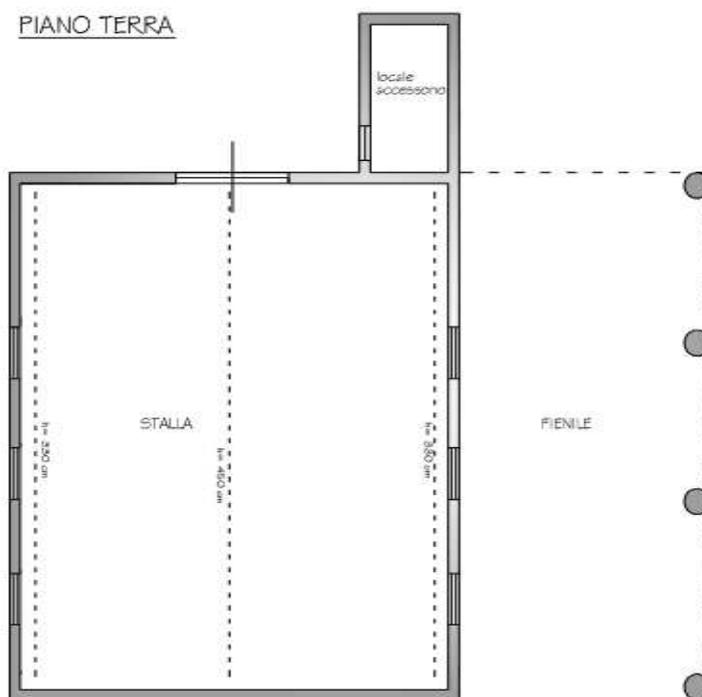
## PLANIMETRIA STATO ATTUALE del FABBRICATO RURALE

La *superficie utile* ovvero quella calpestabile complessiva è pari a circa **195 mq** ove 116 mq relativi alla stalla, 6 mq al locale accessorio e 83 mq relativi al fienile, mentre la *superficie commerciale* totale (stalla+fienile+locale accessorio) determinando al lordo le murature interne ed esterne perimetrali è circa **210**

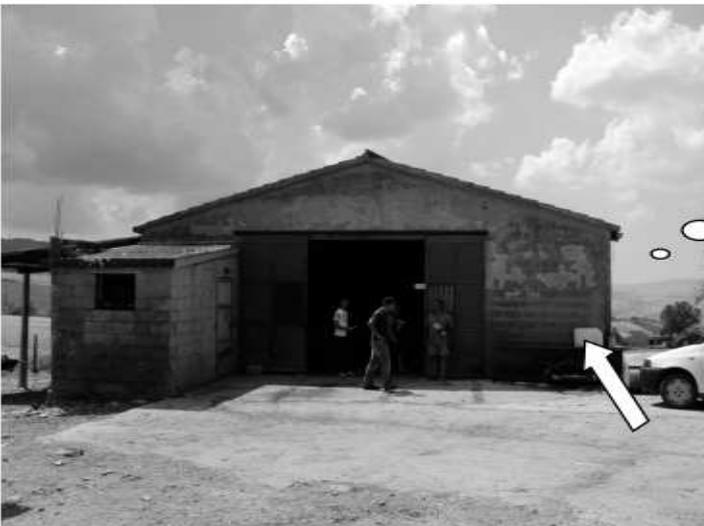
#### PATOLOGIE EDILIZIA messa in evidenza

Durante le operazioni di sopralluogo è stata eseguita anche un'analisi mirata all'individuazione visiva di eventuali patologie edilizie ovvero ammaloramenti di parti murarie e/o di elementi di acciaio (travi pilastri). Nella fattispecie, apparentemente, l'intero fabbricato rurale non è caratterizzato da dissesti strutturali o fenomeni di degrado, a meno di qualche fenomeno di degrado (deperimento fisico), causato dal distacco dell'intonaco e dalla corrosione di alcuni elementi strutturali costituenti l'intelaiatura di acciaio dell'organismo edilizio.

Distacco  
dell'intonaco  
esterno

Inoltre l'intero fabbricato è caratterizzato da un degrado generale dovuto alla mancanza di adeguati interventi manutentivi comunque superabili con ordinari e semplici interventi di manutenzione.

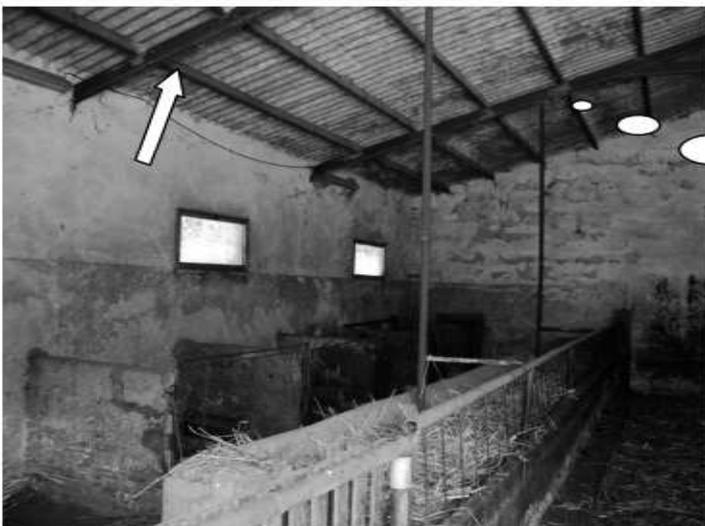
#### PATOLOGIE EDILIZIA messa in evidenza

Travi corrose  
invero soggette  
alla ruggine

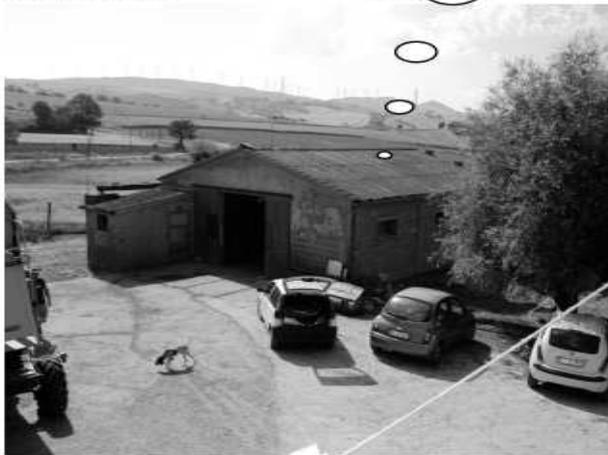
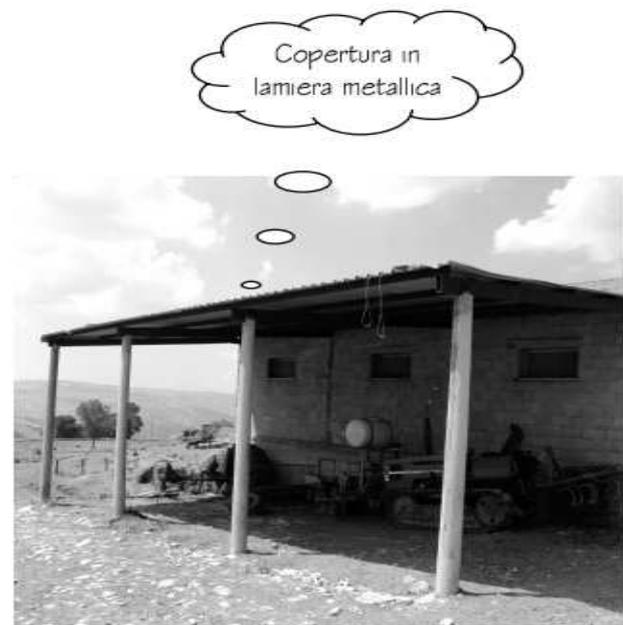
#### COPERTURA

La struttura è priva di tinteggiatura e il manto di copertura relativo al macroambiente stalla è costituito da lamiere di eternit ossia trattasi di una copertura in amianto, mentre quella relativa al macroambiente fienile è in lamiera di metallo.

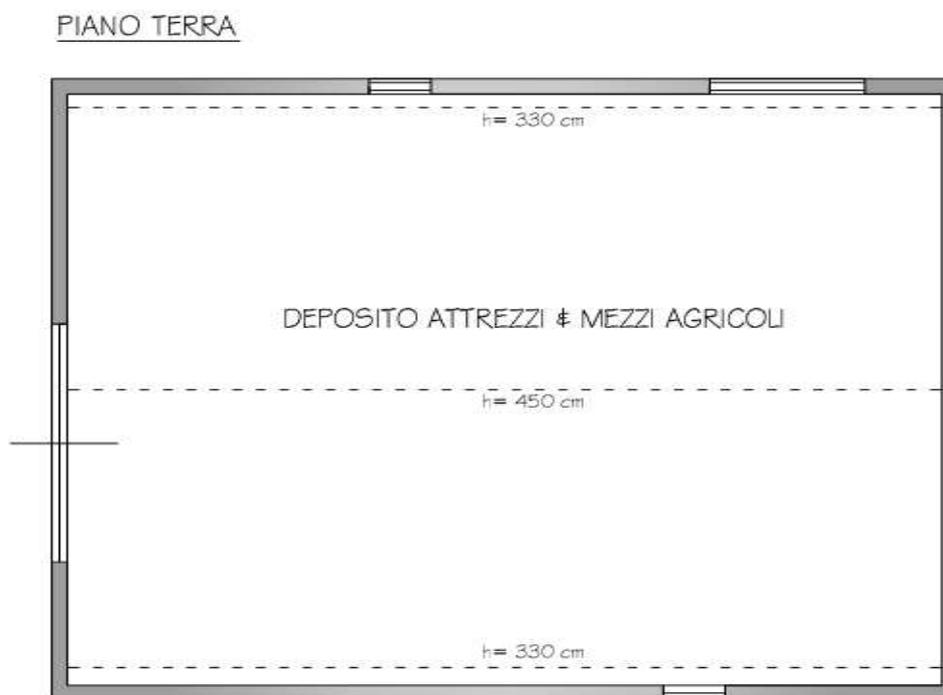
### PLANIMETRIA STATO ATTUALE del FABBRICATO RURALE

La superficie utile ovvero quella calpestabile è pari a circa **87 mq**, mentre la superficie commerciale determinando al lordo le murature interne ed esterne perimetrali è circa **95 mq**. Il layout (disposizione) dei surriferiti ambienti è facilmente desumibile dalla soprastante planimetria.

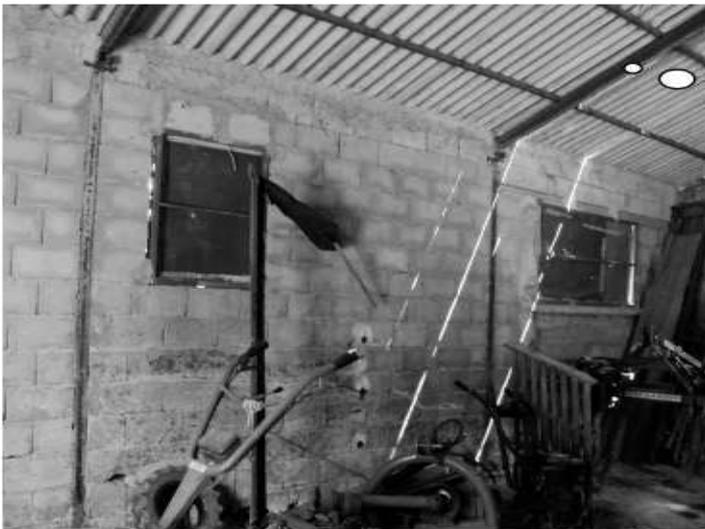
### PATOLOGIE EDILIZIA messa in evidenza

Durante le operazioni di sopralluogo è stata eseguita anche un'analisi mirata all'individuazione visiva di eventuali patologie edilizie ovvero ammaloramenti di parti murarie e/o di elementi di acciaio (travi pilastri). Nella fattispecie, apparentemente, l'intero fabbricato rurale non è caratterizzato da dissesti strutturali o fenomeni di degrado, a meno di qualche fenomeno di degrado (deperimento fisico), causato dal distacco dell'intonaco e dalla corrosione di alcuni elementi strutturali costituenti l'intelaiatura di acciaio dell'organismo edilizio.

Corrosione delle travi di acciaio

Inoltre l'intero fabbricato è caratterizzato da un degrado generale dovuto alla mancanza di adeguati interventi manutentivi comunque superabili con ordinari e semplici interventi di manutenzione.

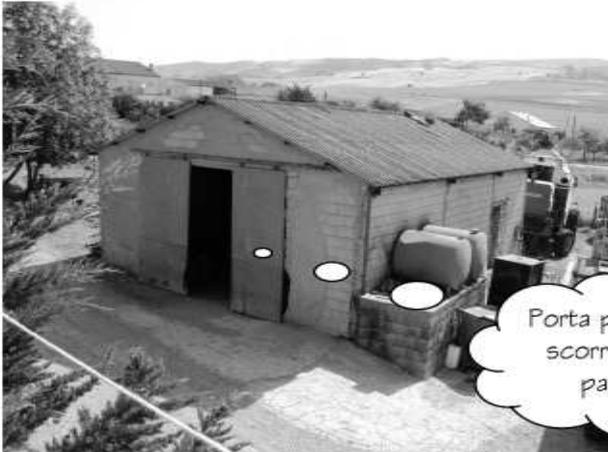
### PORTA PRINCIPALE

Tutti i serramenti perimetrali esterni sono in metallo ed, in particolare, la porta di accesso è composta da due ante scorrevoli a parete mentre le finestre perimetrali sono tutte ad anta ribalta verso l'interno. Inoltre, ed infine, lo stato di conservazione generale di tutti i serramenti è discreto in quanto non sono caratterizzati da evidenti principi di degrado.

Porta principale  
scorrevole a  
parete

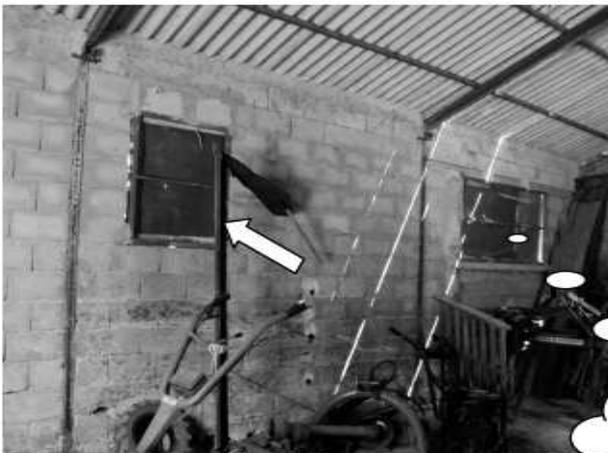
### FINESTRE

infisso perimetrale  
INTERNO in  
alluminio

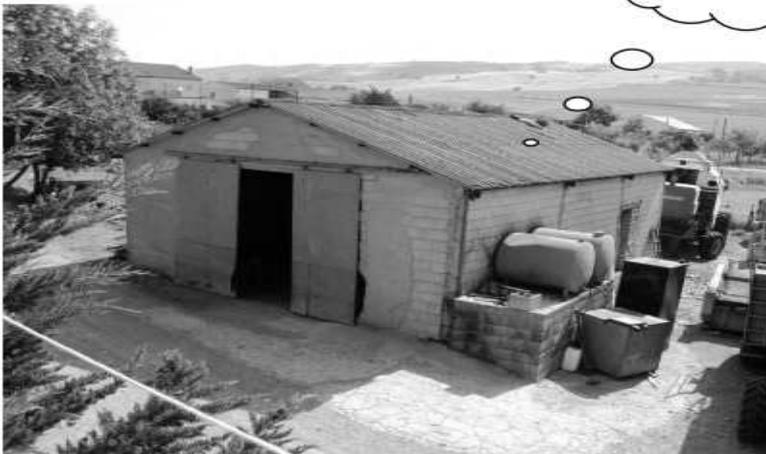
### COPERTURA

La struttura è priva di tinteggiatura e il manto di copertura è costituito da lamiere di eternit ossia trattasi di una copertura in amianto.

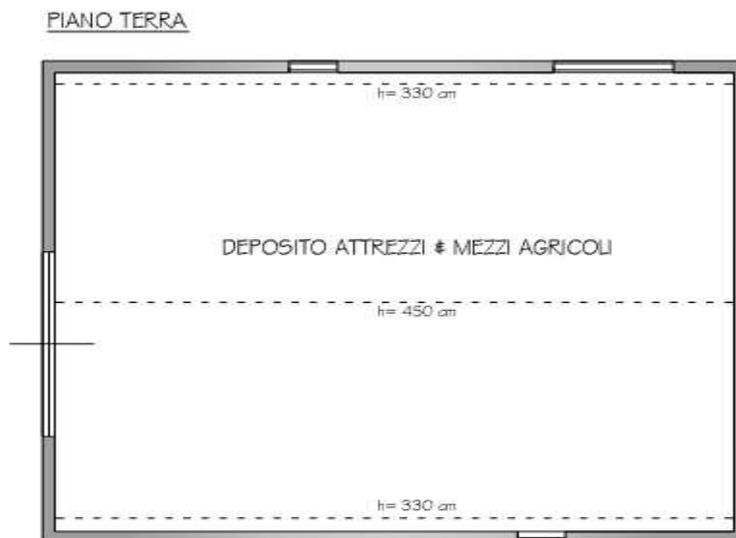
### INGOMBRO PLANIMETRICO DELLO STATO DI FATTO (fg.56, p.lla I 39 San Bartolomeo in Galdo-BN)

Da quanto appresso illustrato si nota che l'ingombro planimetrico reale è conforme e/o congruente a quello riportato in Catasto.

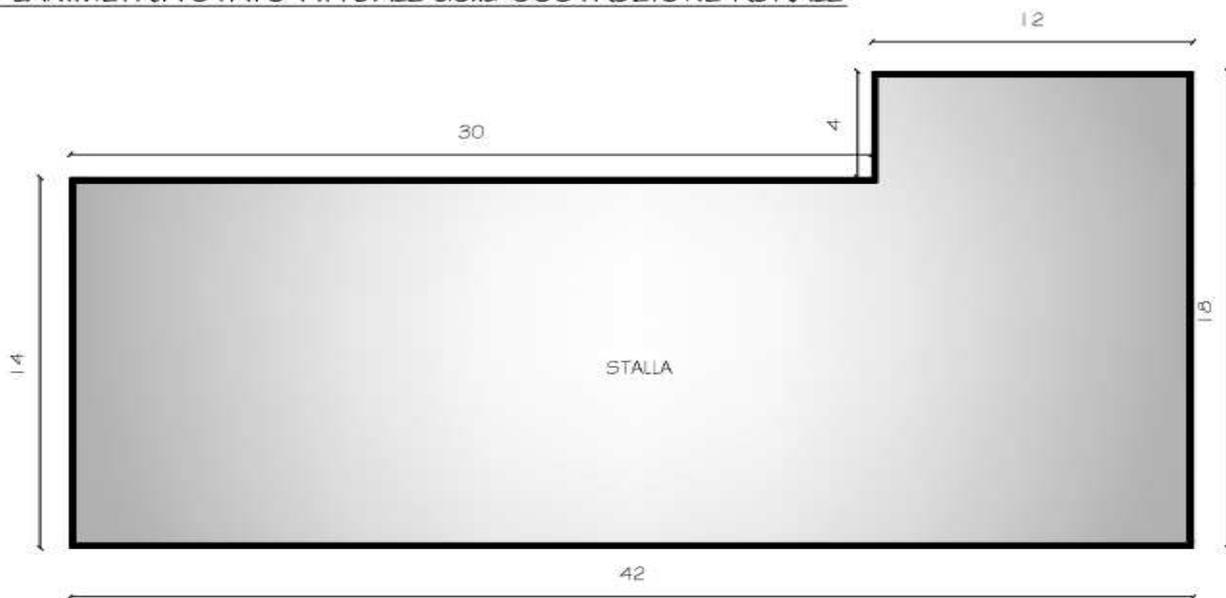
### PLANIMETRIA STATO ATTUALE della COSTRUZIONE RURALE

La *superficie utile* ovvero quella calpestabile è pari a circa **613 mq**, mentre la *superficie commerciale* determinando al lordo le murature interne ed esterne perimetrali è circa **636 mq**. Il layout (disposizione) dei surriferiti ambienti è facilmente desumibile dalla soprastante planimetria.

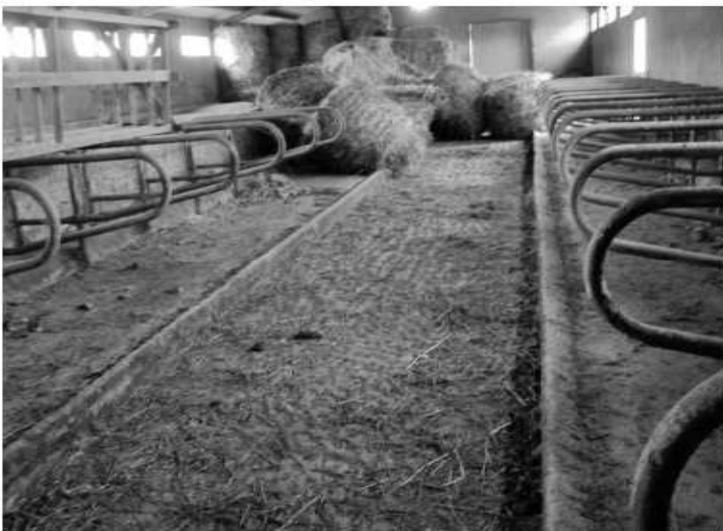
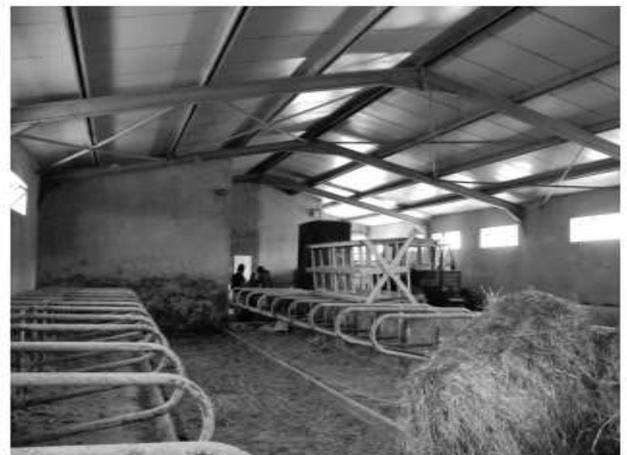
#### VISTA DELL'INTERNO

Come si potrà arguire dall'immagini appresso illustrate la stalla posta in essere a stabulazione fissa è del tipo a due ordini di "poste groppa a groppa", con corsia di foraggiamento.

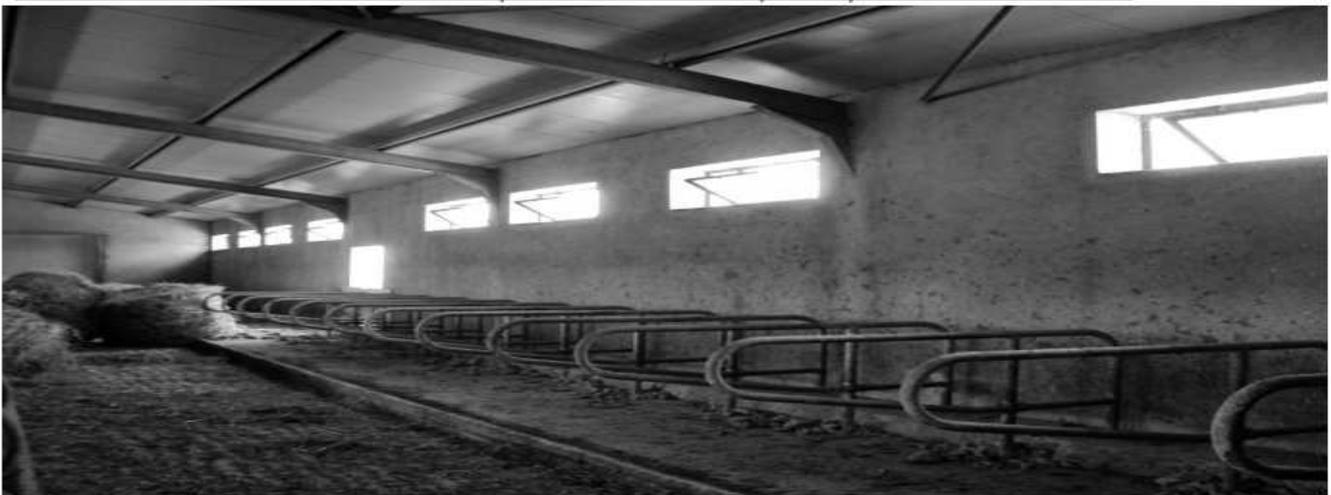
VISTA INTERNA messa in evidenza delle poste e della cunetta per l'asportazione delle deiezioni

Le deiezioni animali dopo essere state raccolte ed allontanata dalla cunetta visibile dall'immagine soprastante vengono indirizzate nella concimaia posta sul lato SUD della stalla.

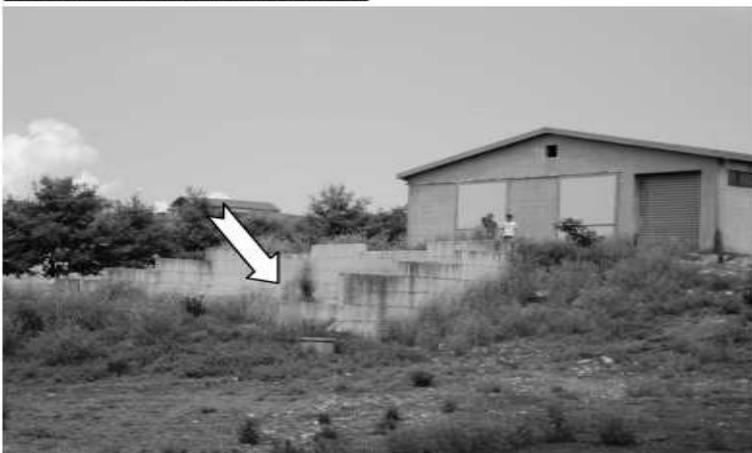
CONCIMAIA-messa in evidenza

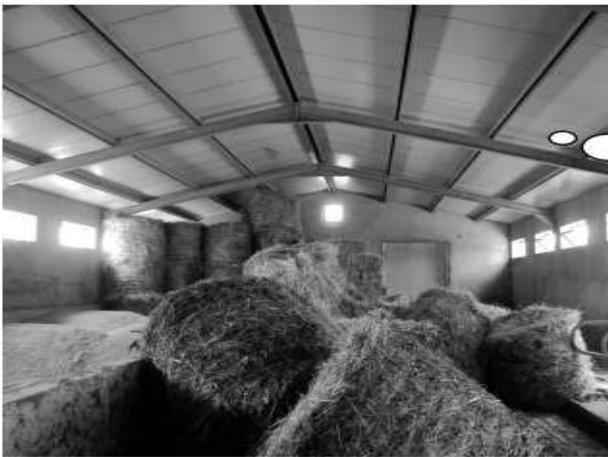
#### PATOLOGIE EDILIZIA assenti

Nella fattispecie, apparentemente, l'intero fabbricato rurale non è caratterizzato da dissesti strutturali o fenomeni di degrado in quanto trattasi di una costruzione edificate meno di dieci anni fa.

Travi e pilastri trattati  
con zincatura a caldo  
quindi non suscettibili  
di corrosione

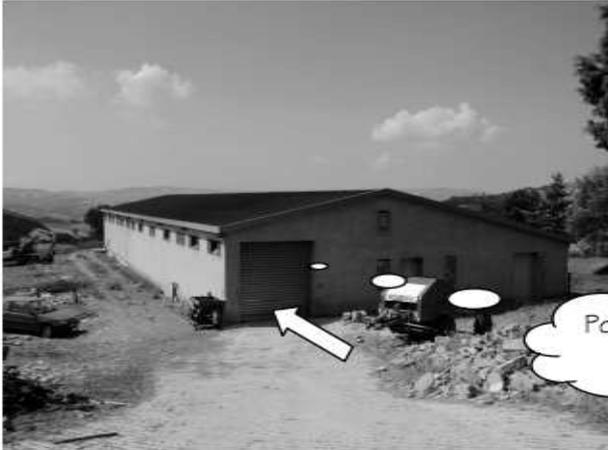
#### PORTA PRINCIPALE

La surriferita stalla è dotata da molti accessi carrabili sia sul lato NORD che sul lato SUD. Tutti i serramenti perimetrali esterni sono in metallo ed, in particolare, la porta di accesso è composta da una serranda mentre le altre porte sono ad anta scorrevole a parete. Infine le finestre perimetrali sono tutte ad anta ribalta verso l'interno.

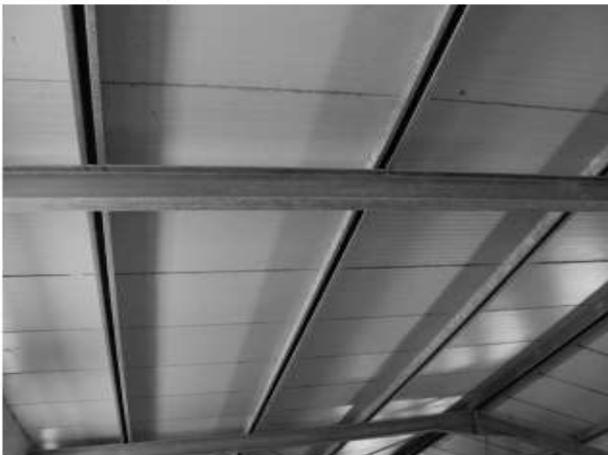
### COPERTURA

La struttura è priva di tinteggiatura e il manto di copertura è costituito da lamiera gregate cobentate.

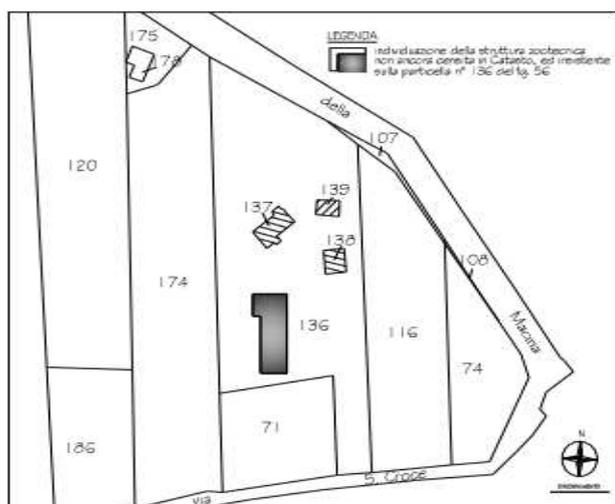
### INGOMBRO PLANIMETRICO DELLO STATO DI FATTO rispetto alla mappa

Per il fabbricato posto in essere non è stato possibile confrontare la distribuzione degli ambienti interni con la planimetria catastale in quanto essendo tale fabbricato NON ancora censito al CATASTO quindi ad esso non risulta allegata la planimetria catastale in quanto l'accatastamento non è stato ancora eseguito. Per cui in base a quanto surriferito non è possibile verificare la rispondenza catastale del fabbricato per gli ambienti interni e nemmeno la rispondenza catastale per l'ingombro esterno. In definitiva appresso si riporta la mappa catastale rilasciata dall'Agenzia del Territorio di Benevento dalla quale si evince l'assenza del fabbricato e il reale ingombro e posizionamento della stalla rispetto ai confini di proprietà in quanto durante le fasi di sopralluogo è stata eseguito un rilievo metrico per l'eventuale inserimento in mappa del cassone della predetta stalla.

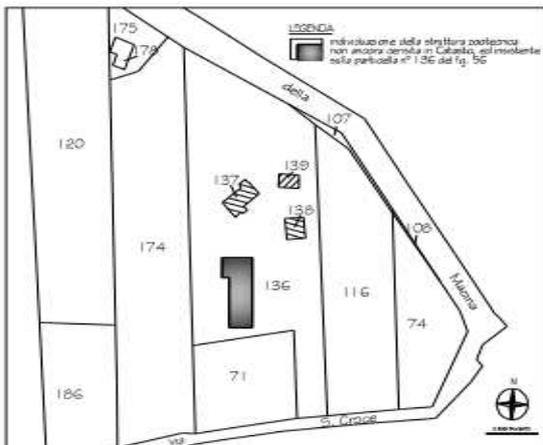
STRUTTURA ZOOTECNICA confronto tra la planimetria attuale (immagine a SX) e quella autorizzata (immagine a DX)

Si nota che è stato realizzato un corpo aggiunto da quanto si deduce dalla documentazione rilasciatomi dal predetto Ufficio Tecnico.
