## **TRIBUNALE CIVILE DI BENEVENTO SEZIONE FALLIMENTARE**

**Fallimento n. 32/2016**

## **PERIZIA DI STIMA DEI BENI IMMOBILI**

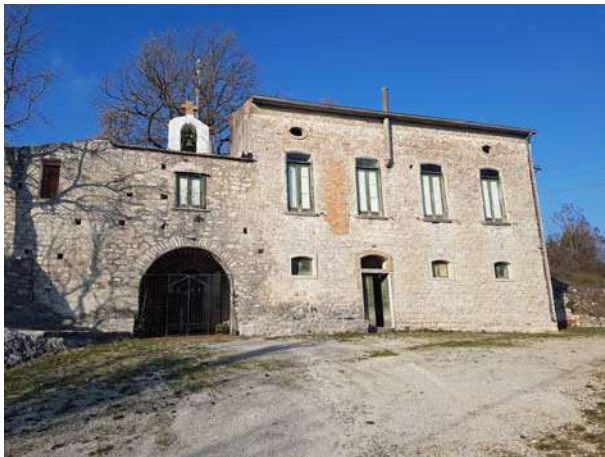
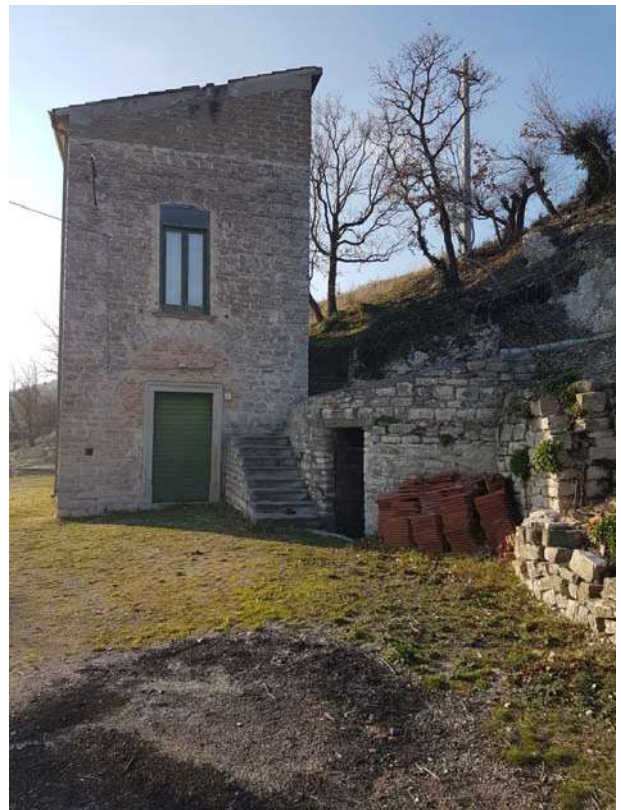
Figg. 6-7 – Fotografie esterne dell'abitazione e dell'attigua chiesetta

Il fabbricato ad uso residenziale è stato costruito con struttura in muratura portante, orizzontamenti costituiti da putrelle metalliche e voltine in laterizio e copertura a falda unica.

Il corpo di fabbrica attiguo all'abitazione, identificato catastalmente con il sub. 3, è occupato da una chiesetta dotata di grotta ipogea, gestita dalla congregazione di San Michele che ivi organizza i festeggiamenti dedicati al Santo. A primo piano, al di sopra della chiesetta è ubicato un piccolo locale che comunica con il primo piano dell'abitazione (sub. 2) mediante una porta.

L'immobile risulta dotato di finiture obsolete; le dotazioni impiantistiche sono assenti o inadeguate, così come i servizi igienici. Lo stato di manutenzione complessivo può essere definito mediocre.

L'abitazione di cui al lotto n. 2 si presenta in stato di conservazione mediocre, di semi-abbandono.

L'immobile non abitato da anni, a detta del [REDACTED] viene utilizzato saltuariamente, con finalità di deposito, in occasione delle feste organizzate dalla confraternita di San Michele nella chiesetta attigua.

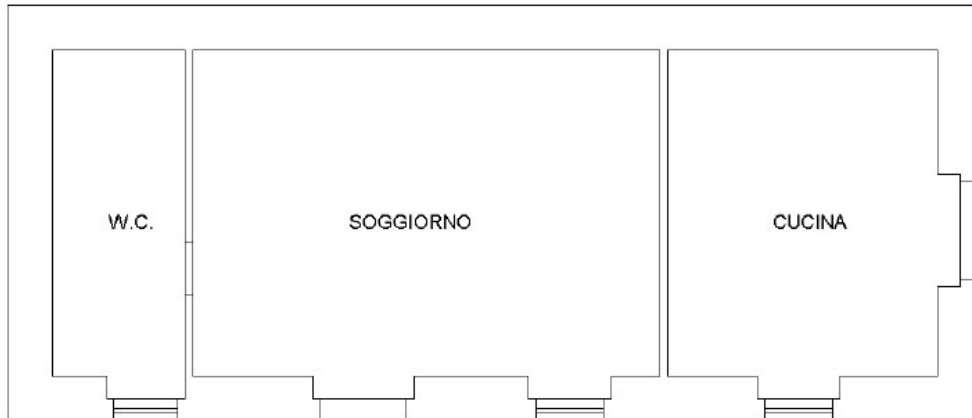
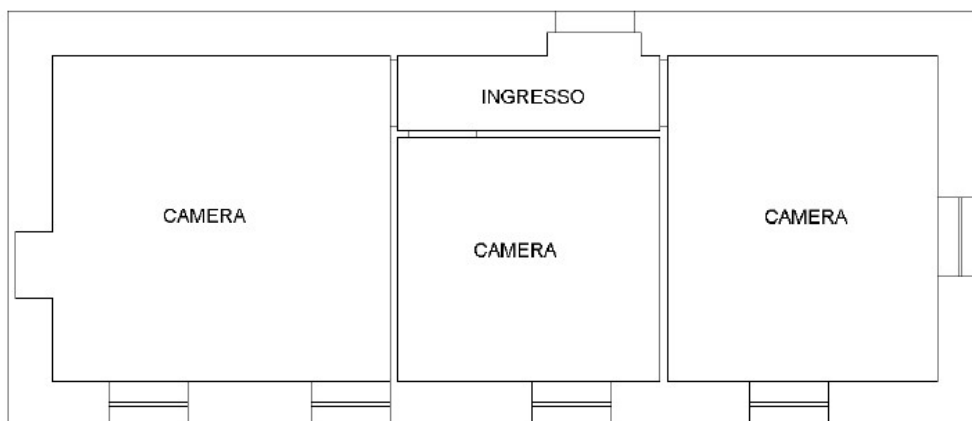
Fig. 8 – Planimetria catastale del fabbricato identificato al sub. 2

L'edificio si sviluppa su due livelli (piano terra e primo piano) della superficie di circa 72 m<sup>2</sup> per piano. A piano terra, sono ubicati un soggiorno, con accesso diretto dal piazzale esterno, un bagno con accesso diretto dal soggiorno, attualmente adibito a deposito di materiale vario, ed una cucina con

accesso dall'area pertinenziale esterna latistante l'edificio, che allo stato risulta adibita a vano tecnico.

A piano primo, al quale si accede unicamente dall'esterno, mediante un portone posto sul retro dell'edificio, sono ubicate n. 3 camere da letto con accesso dal corridoio-disimpegno, nel quale è ubicata anche una botola per accedere al sottotetto.
