Tribunale di Benevento
PROCEDURA DI ESECUZIONE IMMOBILIARE

LOTTO UNICO

Piena proprietà di una porzione immobiliare con destinazione commerciale ubicata al piano terra di un edificio plurifamiliare, alla Via Nicola Romano, n. 17/A del comune di Airola, In Catasto Fabbricati al fg. 16 p.lla 309 sub. 19.

**Beni in Airola (Benevento)
alla Via Nicola Romano, 17/A.**

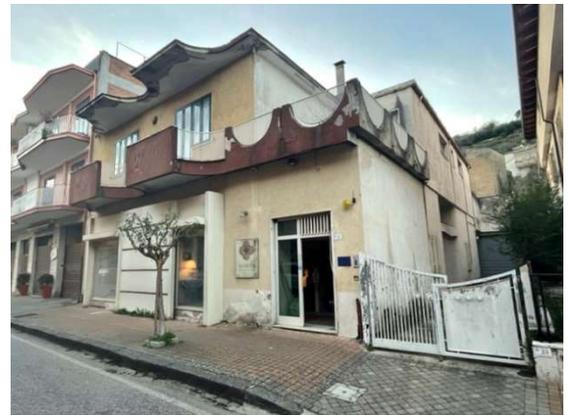
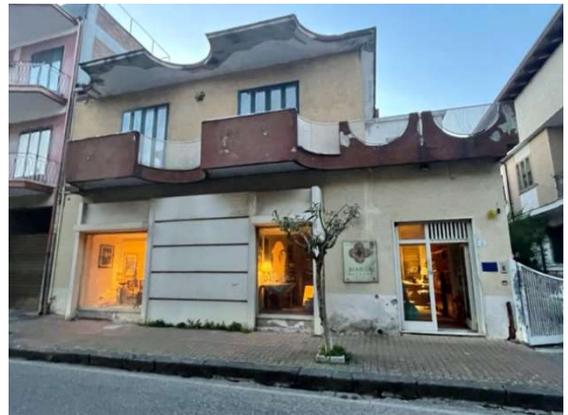
Particolare facciata del fabbricato

Internamente l'unità risulta rifinita con pavimentazione in gres porcellanato, i rivestimenti sono in

ceramica, gli infissi interni sono in legno tamburato mentre quelli esterni sono in metallo. Gli impianti (idrico, elettrico e di riscaldamento), sono realizzati sottotraccia. Risultano funzionanti l'impianto idrico ed elettrico nel mentre non risulta attivo l'impianto di riscaldamento in quanto non allacciato alle pubbliche utenze. Per gli impianti non è stata fornita alcuna certificazione di conformità

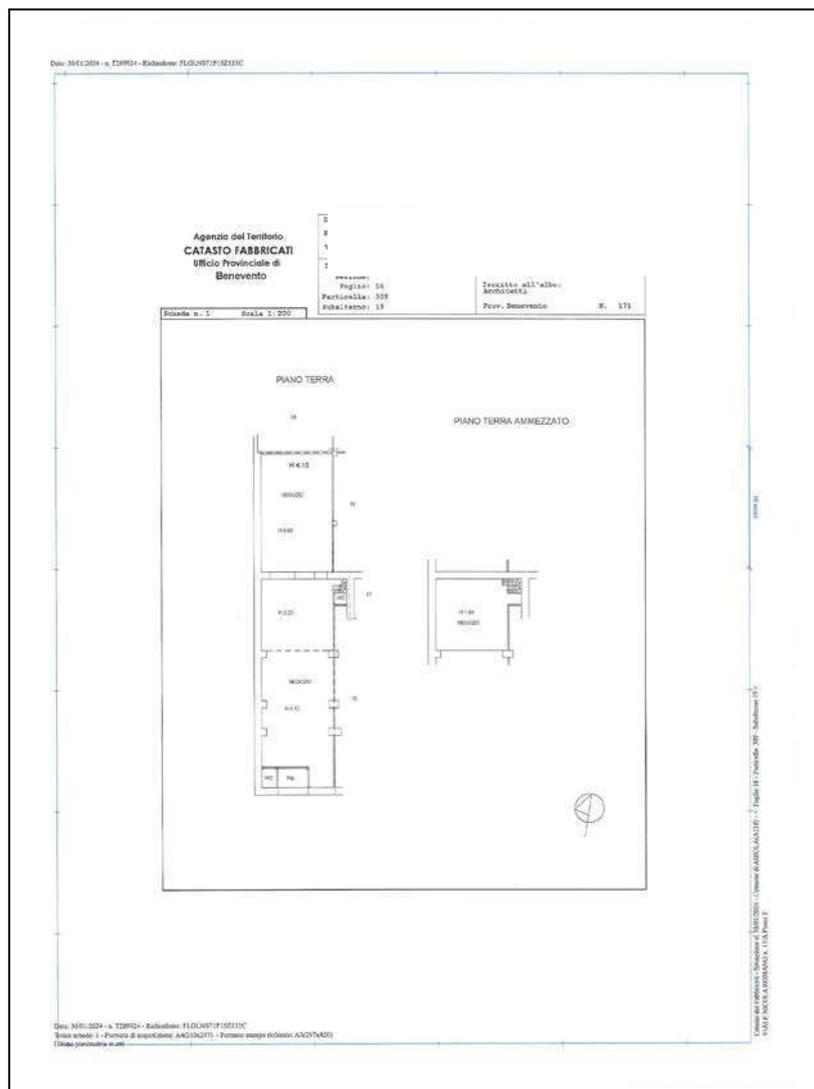
Dal punto di vista catastale l'immobile di cui al Corpo "A" comune di Airola : C.F: Foglio 16 mappale 309 sub 19 cat. C/1.

risulta CONFORME.

Le uniche lievi anomalie, che non incidono ne sulla rendita, ne sulla consistenza catastale, sono identificate in: porta di comunicazione con l'adiacente sub (10) non rappresentata in planimetria e che la porta di ingresso risulta realizzata con vetrata fissa.

Per tali anomalie, in linea anche a quanto indicato nel paragrafo relativo alla conformità urbanistica si valutano i costi di chiusura del vano porta che mette in comunicazione i subb 10 e 19, nonché quelli di ripristino della porta di ingresso; detti importi di ripristino risultano già contemplati nel paragrafo 7.3 di pag. 19 relativo alla conformità urbanistica.

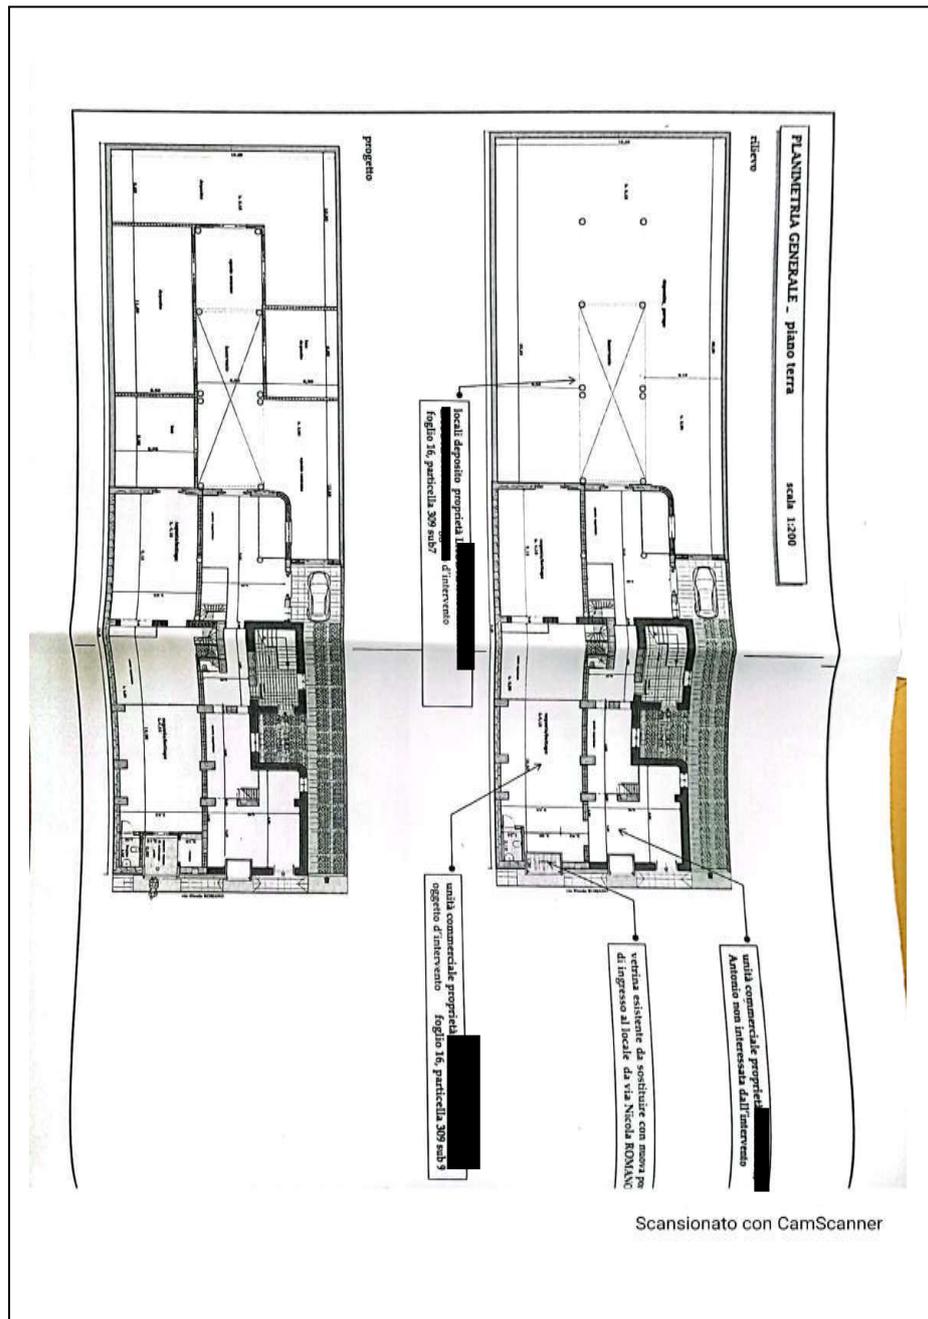
si dichiara la NON CONFORMITA' dello stato dei luoghi;

Rispetto ai titoli assentiti si rileva che nella parte iniziale del locale (quella che dà su via Nicola Romano), lo stato dei luoghi risulta ancora conforme allo stato originario (Ovvero quello di rilievo della SCIA) non risultando realizzati in detta parte le opere previste ovvero: chiusura porta di collegamento dei due locali (sub 10 – sub 19), trasformazione della vetrina in porta di accesso con creazione del disimpegno di ingresso e del piccolo ripostiglio sulla

destra dello stesso. Si rilevano inoltre lievi variazioni dimensionali, in ogni caso rientranti nella tolleranza del 2% prevista dalla vigente Normativa Nazionale;

Per le difformità sopra evidenziate, anche a seguito di confronto con l'UTC, non tutte sanabili, si considerano i seguenti interventi:

- La chiusura della porta di collegamento tra sub 10 e 19;
- Il ripristino della porta di accesso da via Nicola Romano così come da progetto;
- La redazione di pratica SCIA di regolarizzazione.

Per gli interventi di regolarizzazione sopra indicati i costi sono stimati in complessivi

€ 5.000,0 per i lavori ed € 2.500,00 per la pratica SCIA in sanatoria per un totale di € 7.500,0 (contemplati nelle decurtazioni di pag. 35 par. 9.2.4)

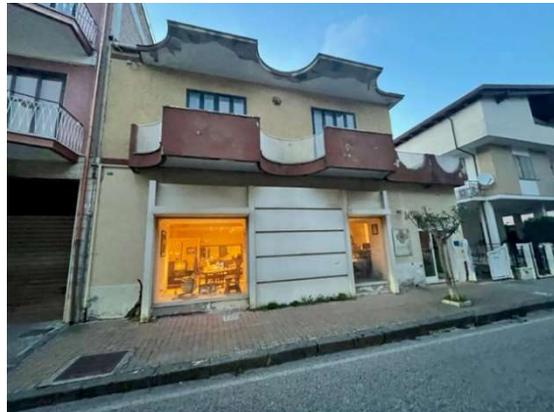
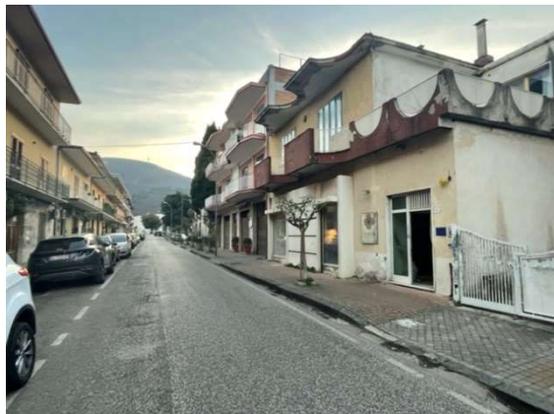
Particolare facciata del fabbricato

L'intero edificio è realizzato con struttura portante in muratura di tufo, i solai piani come anche quelli di copertura, sono in laterocemento;

La struttura portante del soppalco è realizzata in metallo con tavolame di legno.

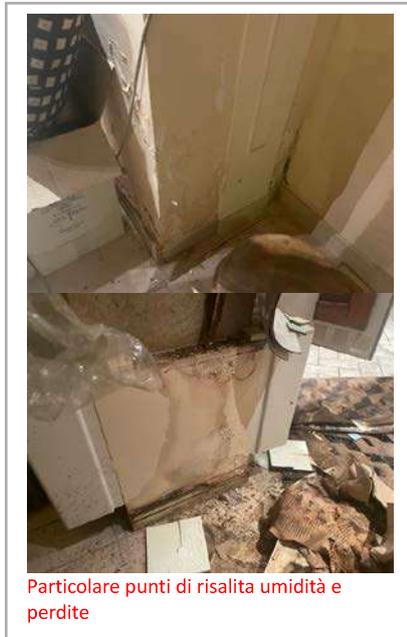
Particolare punti di risalita umidità e perdite

All'interno del locale in più punti si rileva risalita di umidità e/o parti oggetto di infiltrazione e/o perdite. Si valutano i costi per i necessari interventi di recupero in complessivi € 2.000,00

| 3. RIDUZIONE PREZZO PER Vizi – risalita umidità \ infiltrazioni etc | € 8.000,00 |

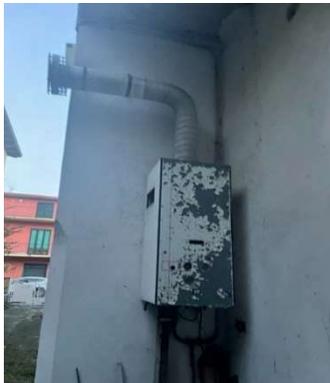
Impianto termico: presenti termoconvettori – impianto non funzionante

Conformità e condizioni: l'impianto si presenta non funzionante. Non è stato fornito alcun certificato di conformità.
