TRIBUNALE DI BENEVENTO
R.G. N. 251/2012

CONSULENZA TECNICA DI UFFICIO

Rilievo fotografico
Agriturismo fg.28 p.lla 409

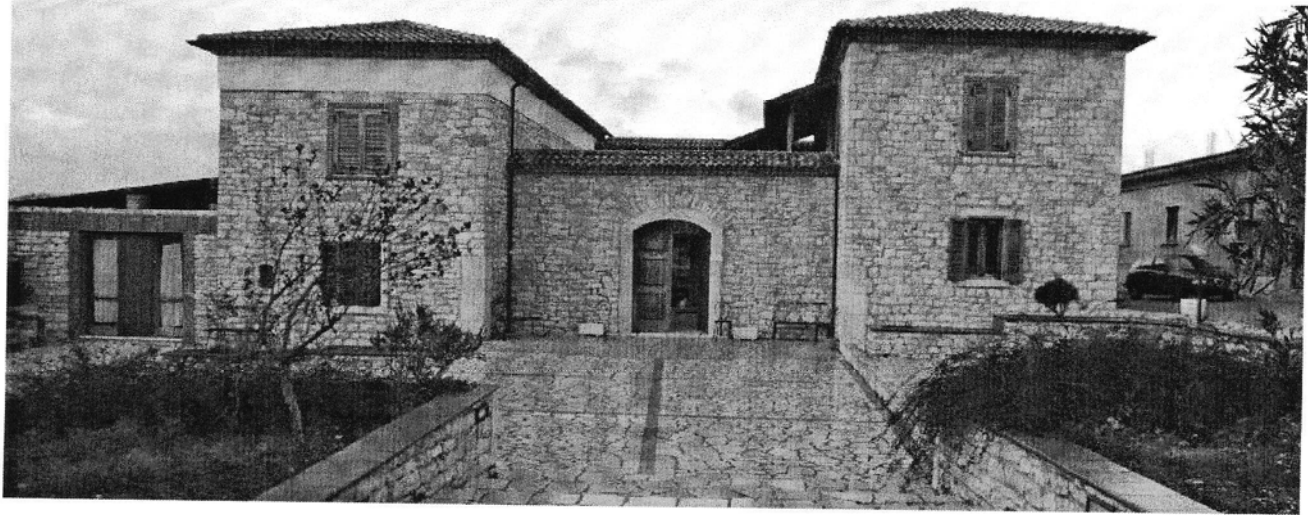
La struttura in elevazione è costituita da muratura a faccia vista di pietra attozzata a mano e malta comune messa in opera a modo incerto. Gli orizzontamenti sono stati realizzati in struttura mista di conglomerato cementizio e laterizio e con cordolo perimetrale corroborante. La copertura a falde inclinate con struttura sempre in legno e sovrastante manto di tegole in laterizio.

Esternamente l'immobile è in buono stato di conservazione con pareti in pietrame a faccia vista, il tetto con sovrastante manto di tegole e canali di gronda preverniciati. Lo stabile al momento ha gli allacci alle utenze e quant'altro necessario all'immediato utilizzo.

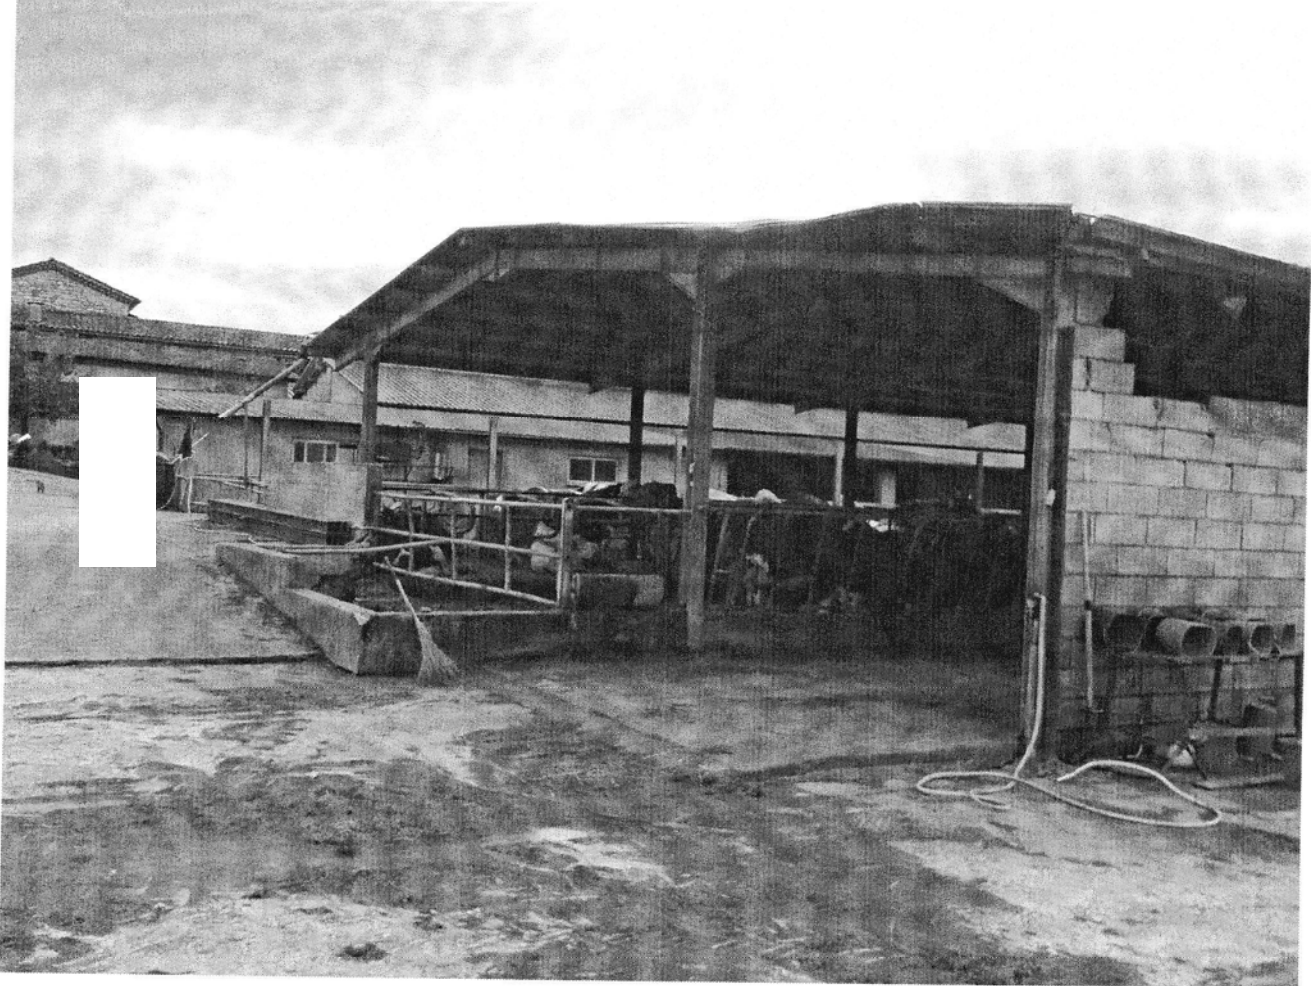
Stalla fg. 28 p.lla 267

L'immobile in esame è stato realizzato intorno agli anni novanta e poi rinnovato ed adeguato più volte nel corso degli anni. La struttura è stata realizzata con elementi prefabbricati in acciaio zincato e ancorata a mezzo tirafondi sulle fondazioni a travi rovesce in conglomerato cementizio. La copertura della stessa è realizzata parte a doppia falda e parte a falda unica (tettoia vicino sala mungitura) sempre in acciaio e superiore lamiera gregata zincata. La pavimentazione prevalente è in cemento mentre le parti tompagnate sono state realizzate con mattoni cementizi

Mentre la stalla risulta bisognosa di qualche lavoretto di manutenzione ordinaria (sistemazione di porzioni di infissi cadenti e sostituzione di porzioni di copertura ammaccate o rovinare dagli agenti atmosferici.)
