**Tribunale di Benevento**  
**PROCEDURA DI ESECUZIONE IMMOBILIARE**

**N° Gen. Rep. 136/2019**  
data udienza ex art. 569 c.p.c.: 22.03.2023

**RAPPORTO DI VALUTAZIONE**

**Lotto 1 - Fabbricato indipendente, di due piani fuori terra e due piani seminterrati, di complessivi 11 vani catastali, in catasto censito al F. 20 p.lfa 122 sub 5. Ubicato nel Comune di Circello (BN), con ingresso da Via Roma n. 3**

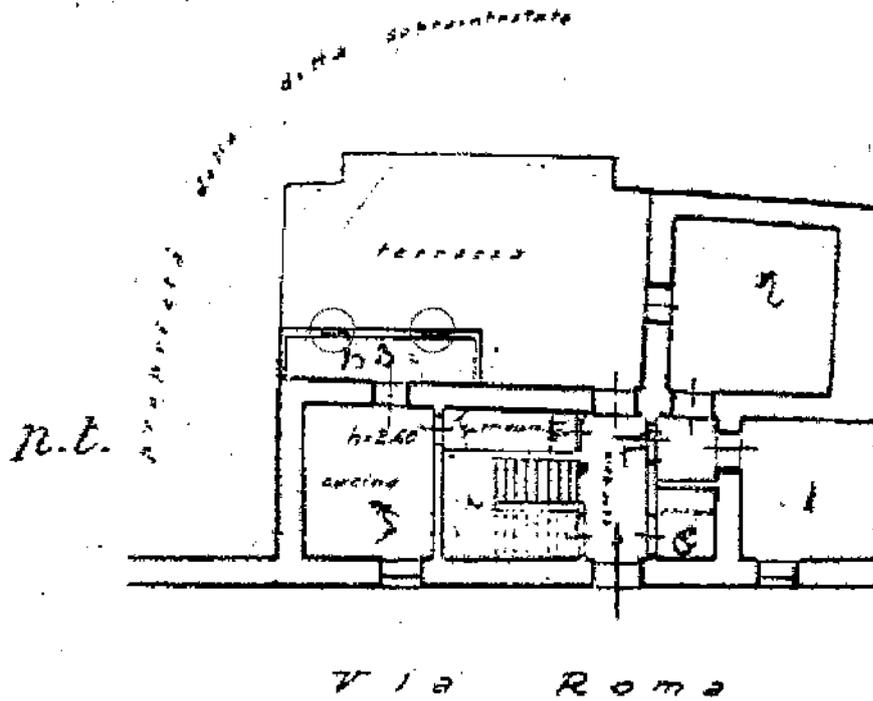
Planimetria catastale

Piano Terra: mancata realizzazione di due vani finestra e un balcone sulla facciata nord e realizzazione di un vano finestra sulla facciata ovest del vano adibito a tinello; non risulta rappresentato sulla planimetria catastale il bagno ed il disimpegno sul terrazzo tra il tinello ed il soggiorno; demolizione dei divisorii posti in adiacenza all'ingresso ove erano ubicati disimpegno e ripostiglio.

Per le variazioni sopra descritte si valutano i costi per redazione di pratica DOCFA di aggiornamento: € 3.000,00.

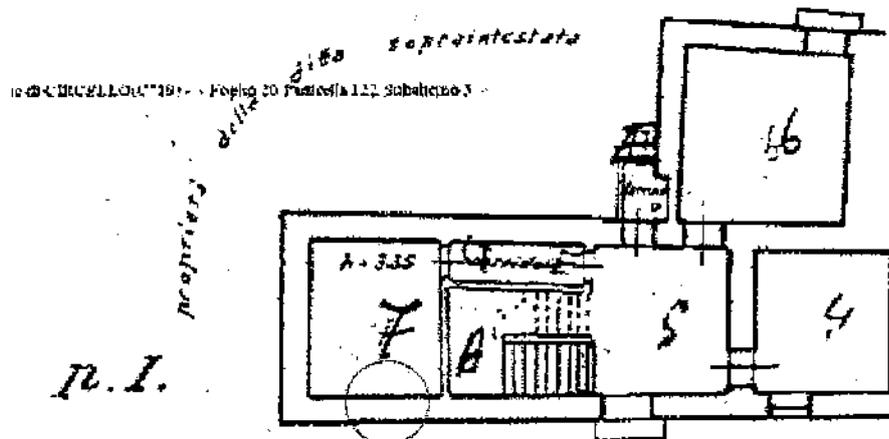
Planimetria catastale

**Piano primo:** realizzazione di una finestra sul prospetto principale che affaccia su via Roma nel vano identificato col n. 7 e ampliamento superficie del bagno.

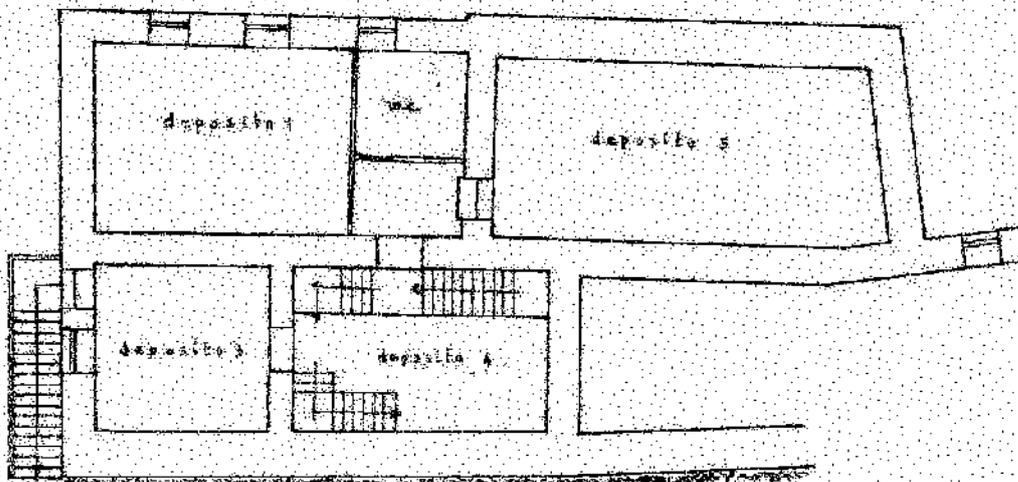
Grafico urbanistica

Realizzazione di tramezzi adiacenti la scala al piano primo seminterrato

Per le irregolarità sopra esposte si valutano i costi di una CILA in sanatoria: 5.000,00.

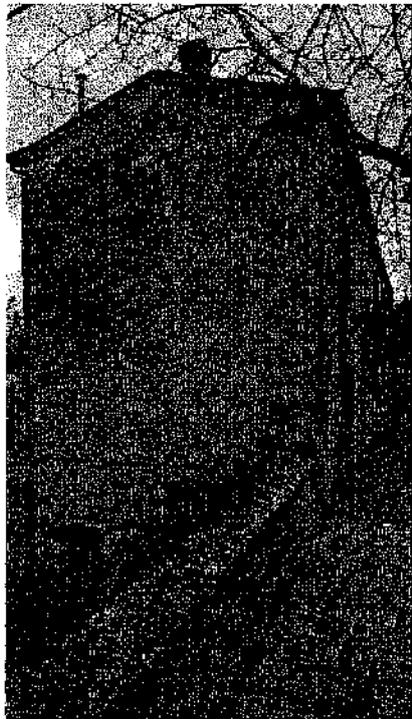
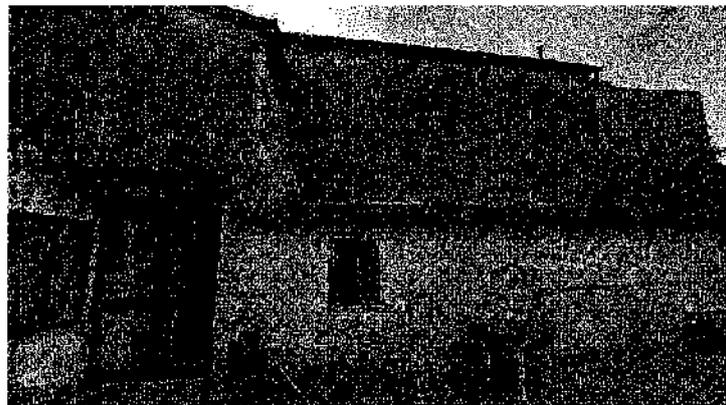
Le facciate esterne, ad eccezione di quella principale che affaccia su via Roma, risultano in mediocre stato di manutenzione.
