**Tribunale di Benevento**  
**PROCEDURA DI ESECUZIONE IMMOBILIARE**

**RAPPORTO DI VALUTAZIONE**  
**RELAZIONE SOSTITUTIVA**

**Lotto 001 - Struttura sportiva**

**Piscina coperta inserita in un lotto recintato**

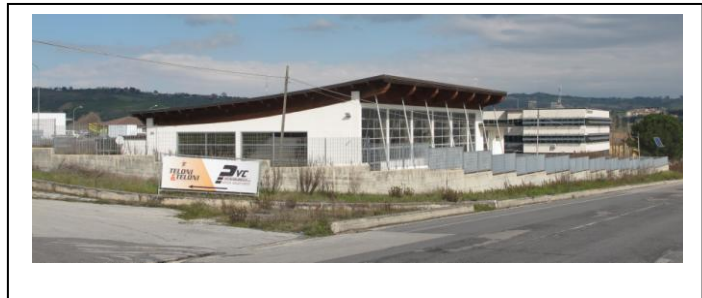
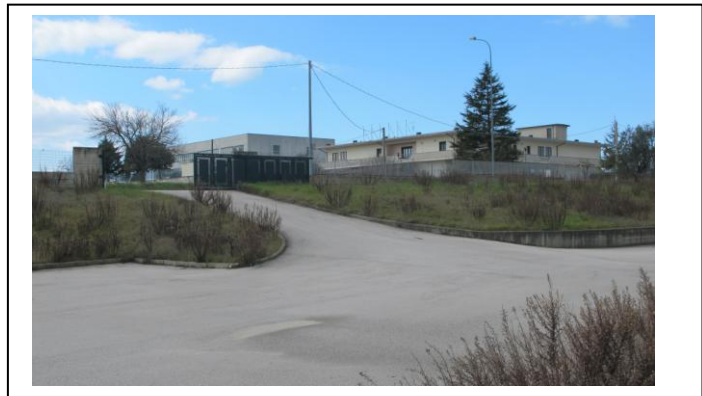
L'edificio in analisi, per una semplificazione descrittiva, può essere suddiviso in n°6 blocchi:

- Blocco n° 1 ....Hall - Ingresso.....mq 122,80 – H = mt 3,40
- Blocco n° 2 .... Uffici- servizi igienici ....mq 93,00
- Blocco n° 3 ....Spogliatoi/infermeria...mq 216,50
- Blocco n° 4 ....Zona vasca .....mq 776,90 – H = mt 7,10 / mt 5,20
- Blocco n° 5 Tunnel collegamento.....mq 97,50
- Blocco n° 6.... Locale tecnico .....mq 231,00

Si precisa che il compendio viene costruito nel 2005, successivamente nell'anno 2010 viene rilasciata autorizzazione dal comune di Pietrelcina per un aumento di volumetria dato dalla realizzazione del corpo di col-

legamento di cui al blocco n° 5) e per un filtro all'ingresso anteriore (detto filtro non è stato realizzato).

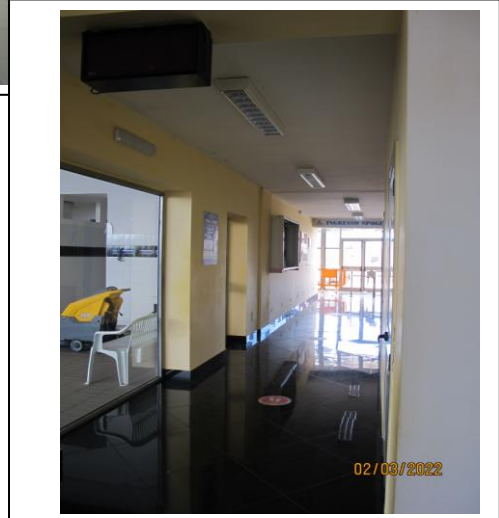
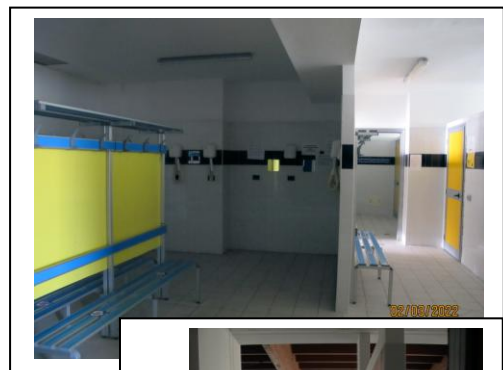
In fase di sopralluogo si sono riscontrate sulla parete che de-

limita il blocco sul fronte prospettante il tunnel di collegamento delle area di umidità di risalita, dovute ad infiltrazioni provenienti probabilmente dalle docce al tempo di attività della piscina.

Nel suo insieme lo stato di conservazione, se pur buono, necessita di intervento di manutenzione.

Si evidenziano fenomeni di esfoliazione della pittura dovuta ad umidità di risalita al piede della parete perimetrale della zona spogliatoi – parete prospettante sul tunnel di collegamento

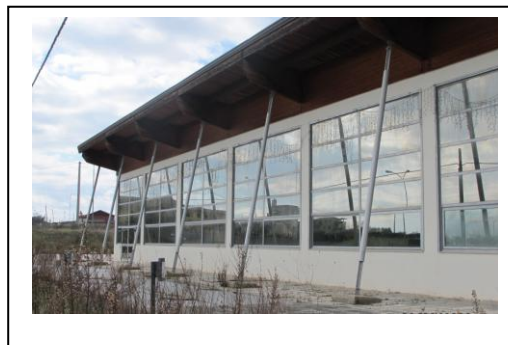
Il blocco in oggetto, illuminato da ampie vetrate che prospettano sull'esterno, ospita la vasca del tipo a "sfioro" destinata all'attività.

Le superfici verticali non interessate dalle finestrate sono rifinite nella parte inferiore da piastrelle e quella superiore tinteggiata, la pavimentazione è con piastrelle antiscivolo.

Elemento caratterizzante questo blocco, oltre che di tutto il complesso nel suo insieme, è la copertura "curva" in legno lamellare, con travi in legno a vista, sorretta dai pilastri /tiranti in acciaio posizionati all'esterno sul fronte principale.
