TRIBUNALE DI BENEVENTO

OGGETTO: proc. N° 52/06 R.G.Es. riunito con proc. N° 79/2014

Sopralluogo del 14.09.2016

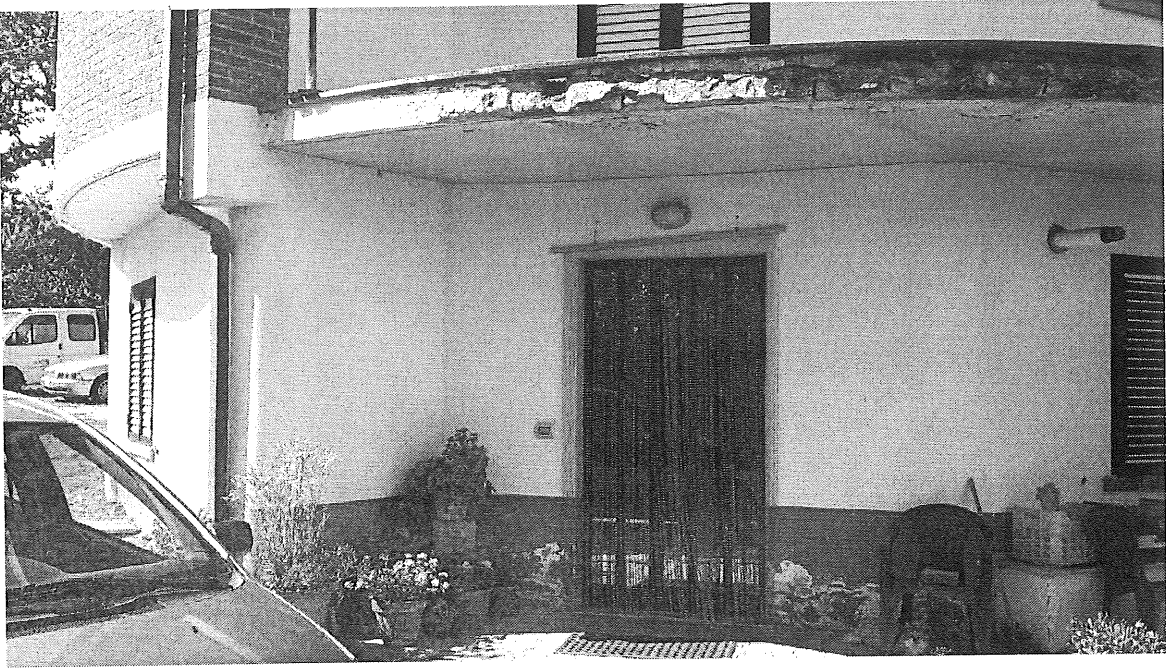
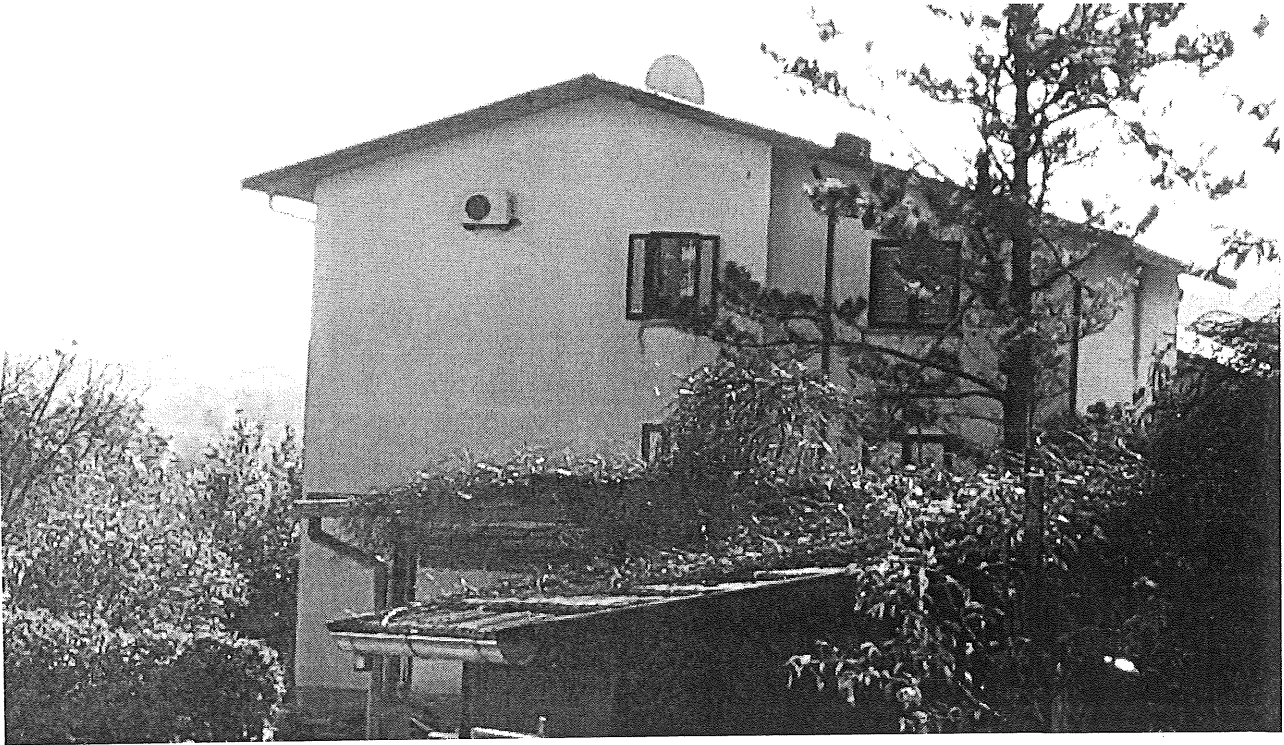
Dalle foto scattate sul posto si evidenzia come in effetti l'immobile, sia pur privo di sistemazione esterna, sia al momento completato in relazione alle facciate. Internamente la situazione è quella sopra descritta con il piano terra/seminterrato completato, il piano primo in corso di costruzione e il piano secondo (a cui non si è acceduto) abitato.
