TRIBUNALE DI NAPOLI

Proc. N. 841/16 R.G.E.

RELAZIONE DI PERIZIA

DESCRIZIONE E STATO DELL'IMMOBILE

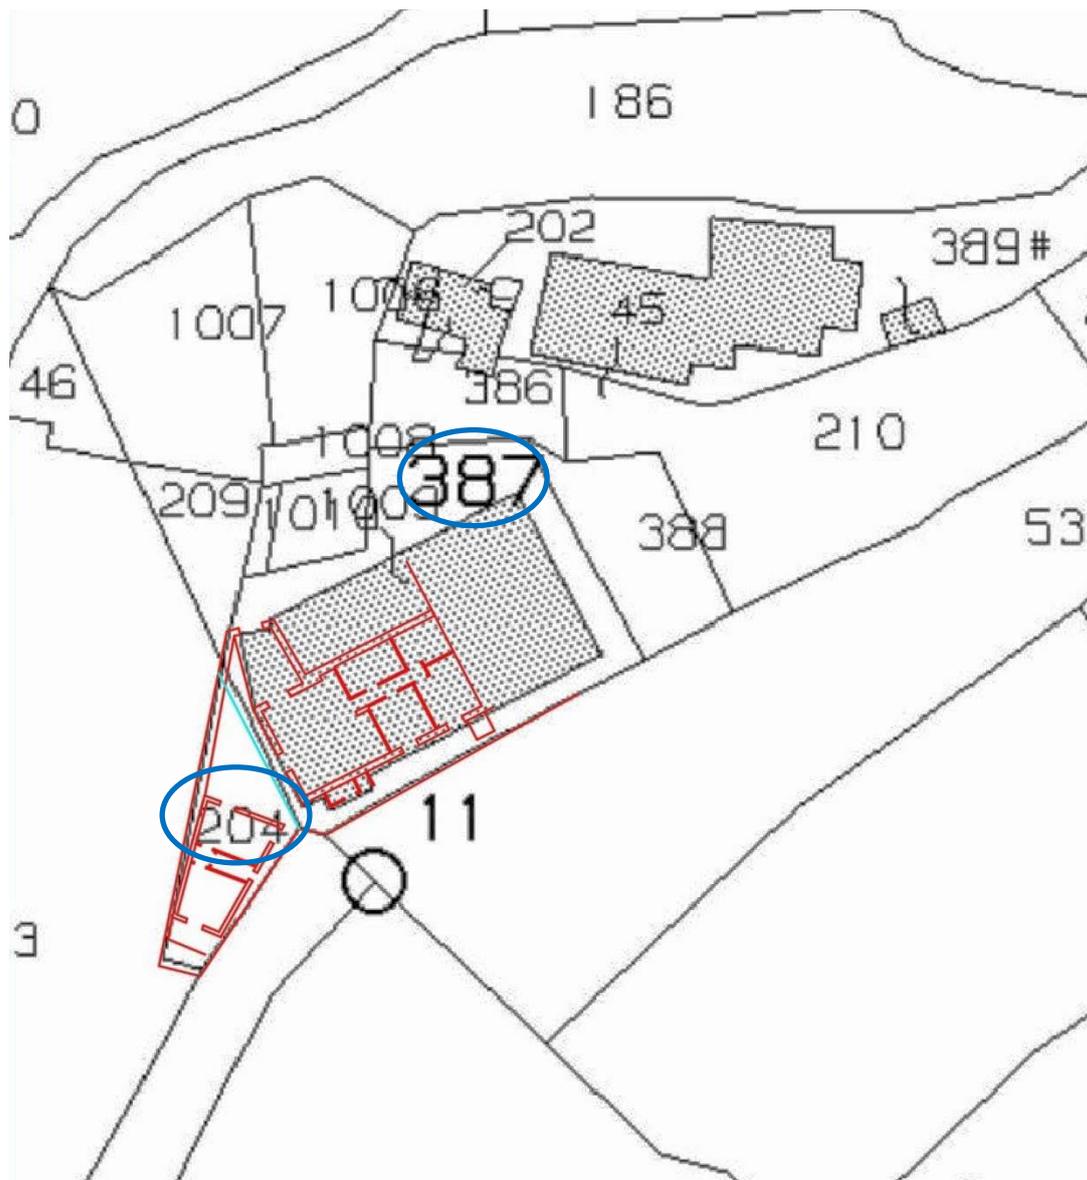
Dai rilievi misurativi e dalle successive elaborazioni compiute dall'esperto è risultato che tale appartamento insiste interamente sulla menzionata P.Illa 204 ed è sprovvisto di dati identificativi al Catasto Urbano dei fabbricati.

Sovrapposizione grafica stato dei luoghi su mappa catastale (P.Ile 204 e 387 evidenziate in blu)

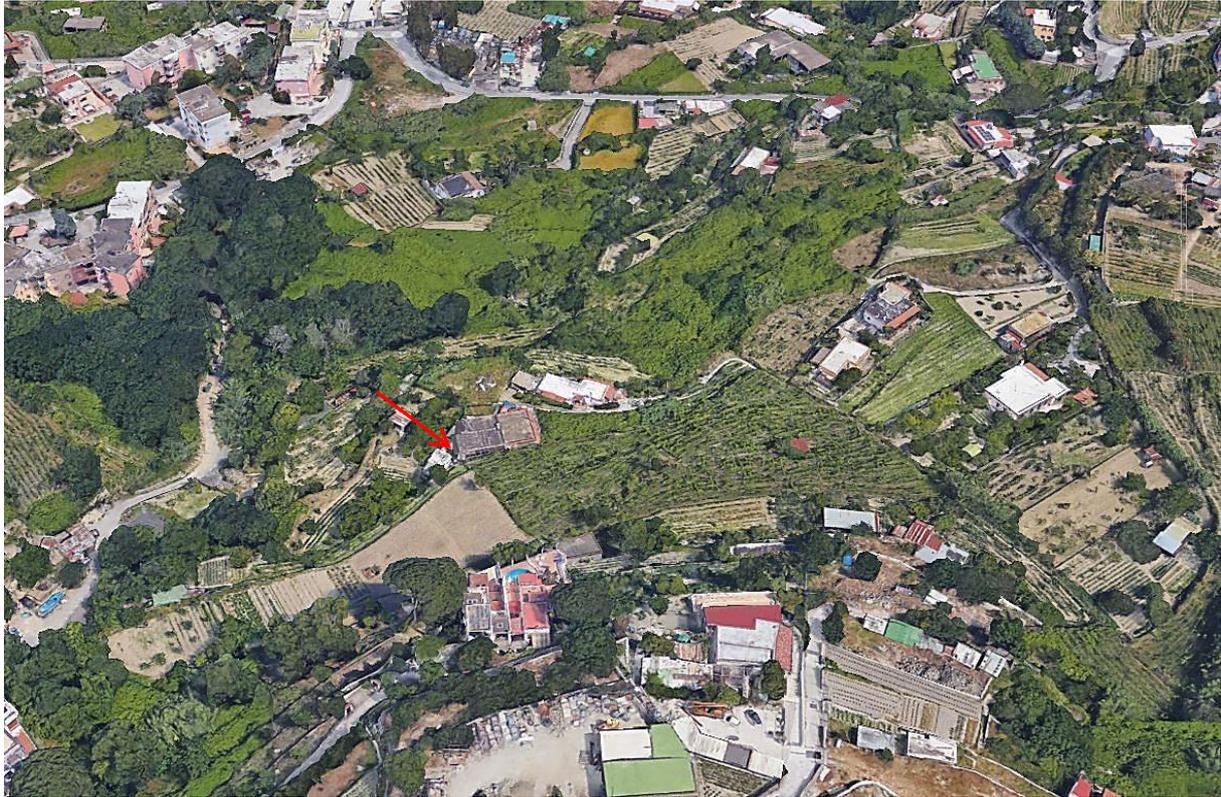
Fabbricato cui appartiene l'immobile pignorato indicato con freccia (vista aerea tratta da Google Earth)

Le facciate esterne dell'edificio sono intonacate e tinteggiate, anche se in alcune zone si evidenziano degradi e ammaloramenti conseguenti sia ad una scarsa manutenzione sia alle lesioni superficiali provocate dal sisma del 2017.

ritenere che la palazzina nel suo complesso si presenta in uno stato di conservazione e manutenzione che raggiunge appena la sufficienza.

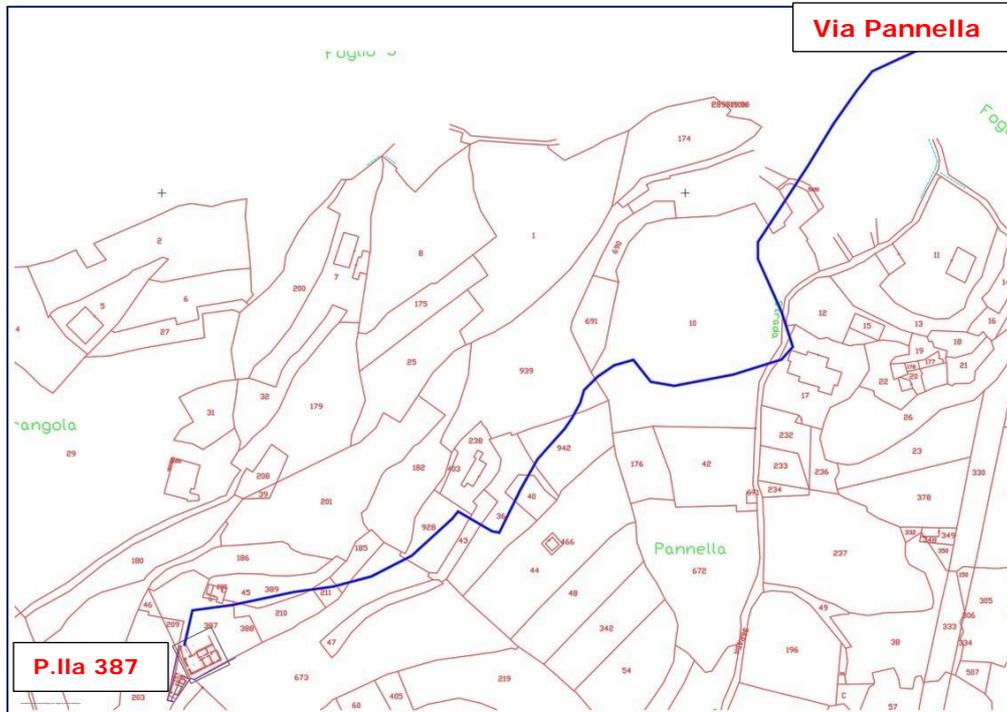
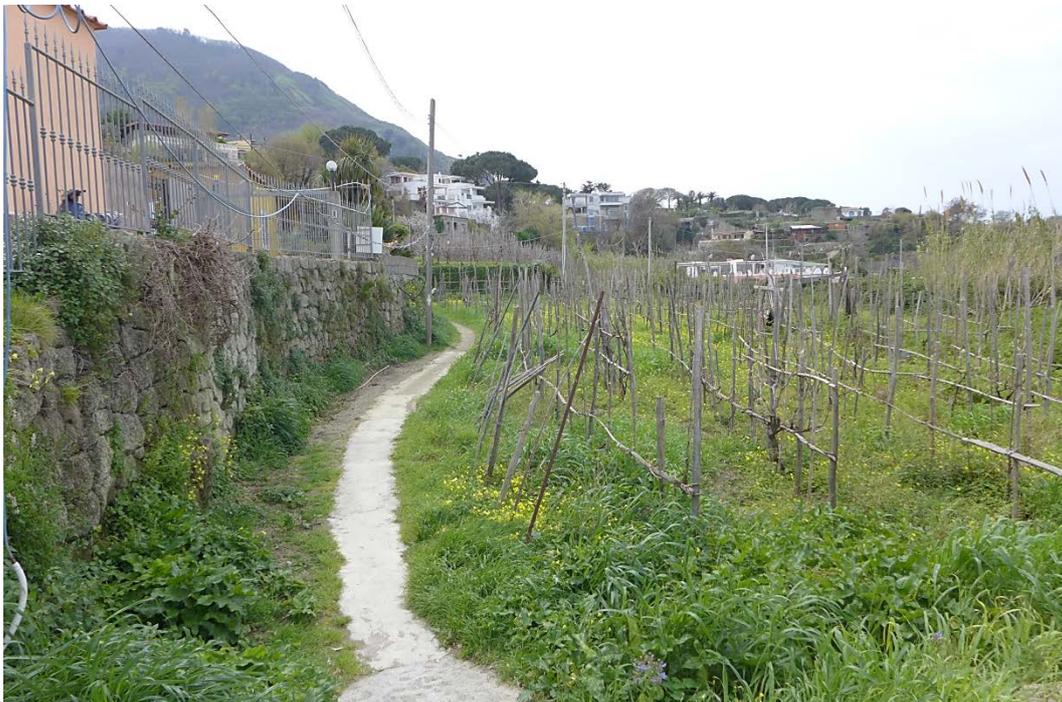
Percorso per accedere all'immobile da Via Pannella indicato con linea blu sulla mappa catastale

Tratto di strada interponderale da percorrere per raggiungere l'immobile pignorato

Come si può osservare dalle immagini che precedono, è opportuno segnalare che il fabbricato realizzato sulla P.Ila 387 (quindi il bene pignorato) è raggiungibile soltanto tramite una stradina secondaria interponderale (in gran parte non carrabile) che si diparte da Via Pannella ed attraversa numerose particelle di proprietà aliena (più precisamente le Plle 10 – 17 – 939 – 942 – 36 – 40 – 43 – 928 – 53 – 185 – 211 – 389 – 45 del Fl. 10).

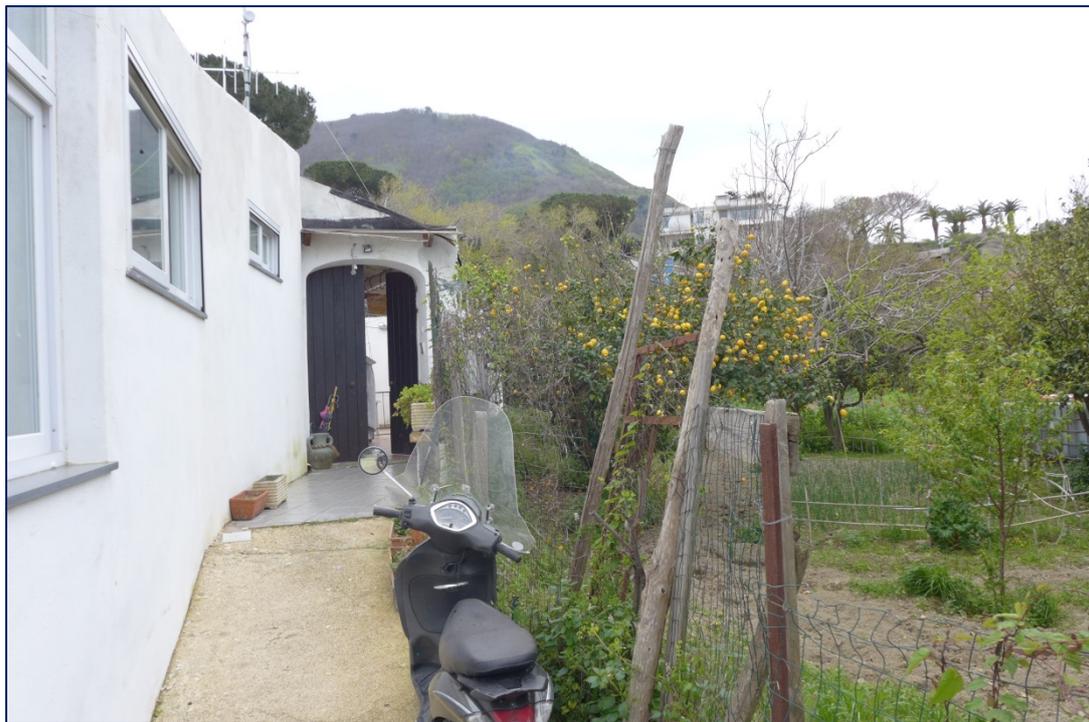
Ingresso esterno dell'u.i. pignorata

Superato il portone d'ingresso esterno e attraversato il piccolo portico coperto, all'appartamento si accede direttamente tramite la portafinestra che si apre sul portico medesimo.

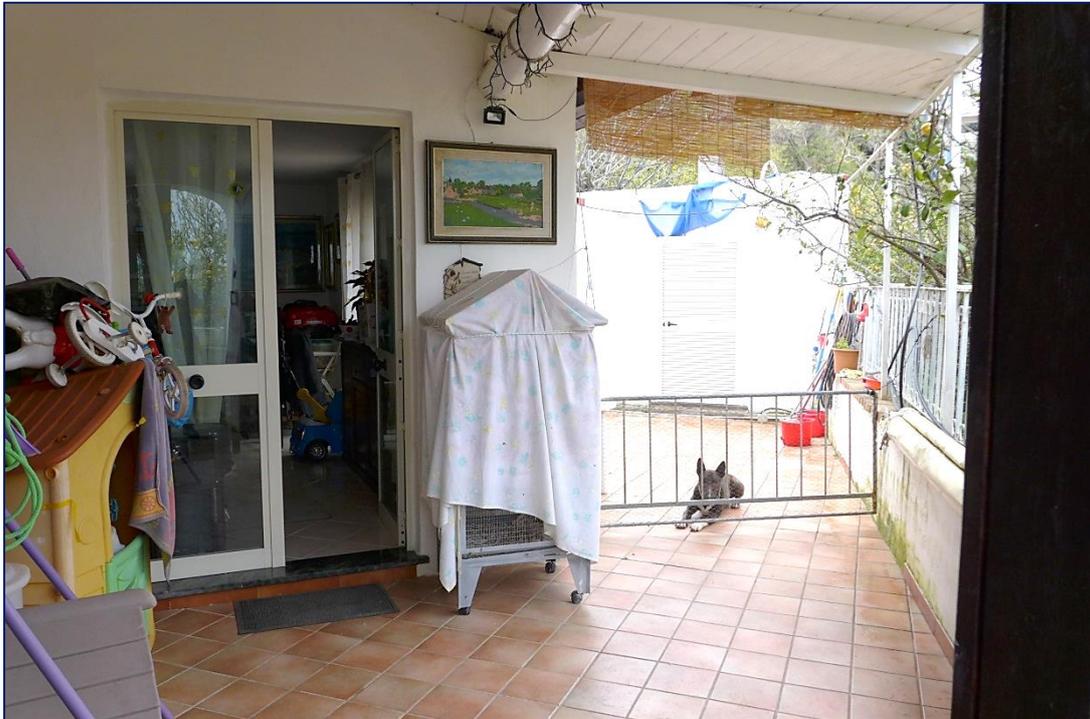
Ingresso appartamento (portafinestra)

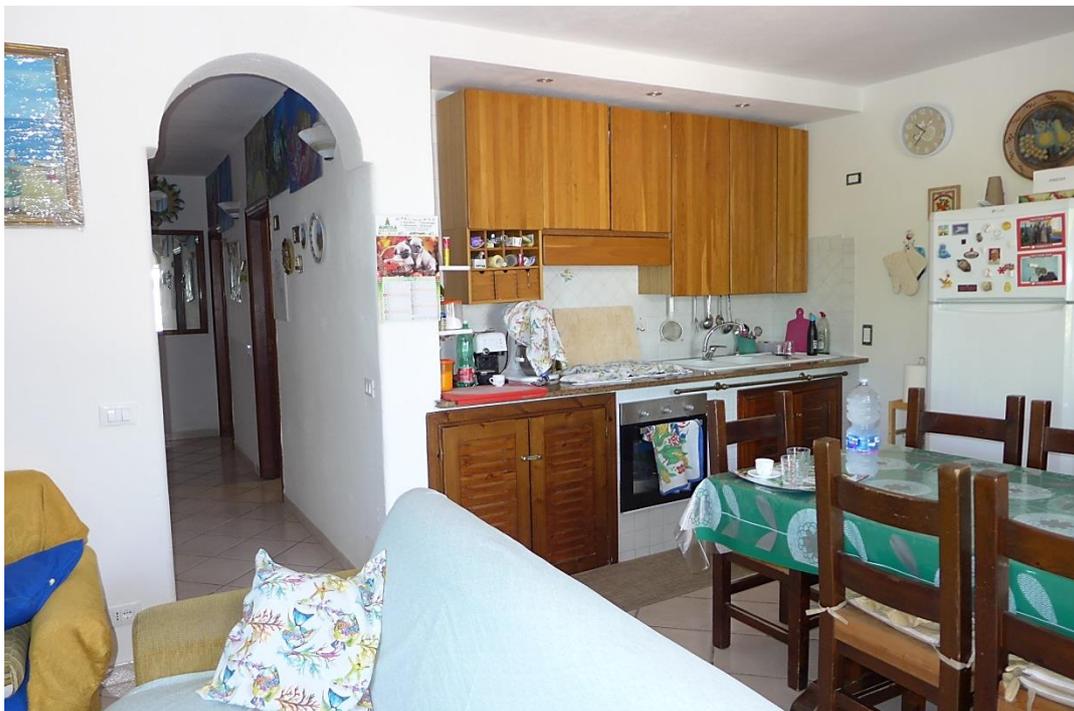
la pavimentazione di tutti i vani e gli accessori è realizzata con piastrelle in gres porcellanato di grosse dimensioni; tutte le pareti sono tinteggiate con idropittura lavabile, ad eccezione delle pareti lato cucina e bagno che sono rivestite con piastrelle in gres porcellanato per quasi tutta la loro altezza; tutti i soffitti sono intonacati e tinteggiati; le porte dei vari vani sono in legno del tipo tamburato; gli infissi delle finestre sono in legno munite di persiane esterne alla napoletana anch'esse in legno; i sanitari e le rubinetterie del bagno sono di qualità ordinaria.

Soggiorno - Cucina

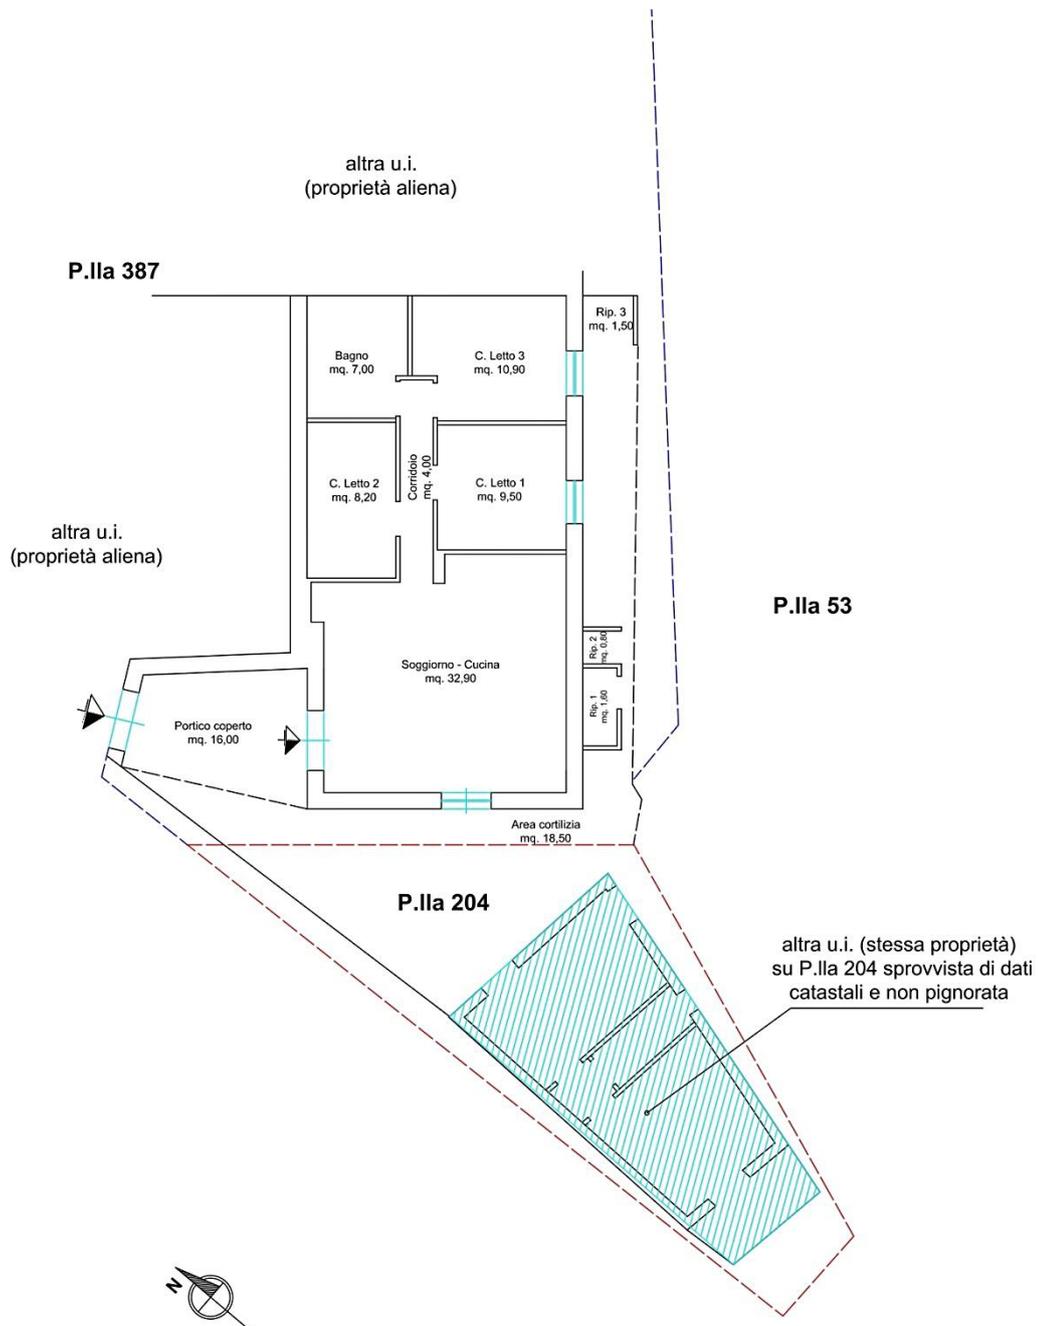
L'appartamento si sviluppa su una **superficie utile (o calpestabile) complessiva di m². 76,40** circa, con altezze libere di **m. 2,63** circa; la **superficie utile (o calpestabile) complessiva della pertinenza esclusiva (area cortilizia coperta e scoperta)** è pari a **m². 34,50** circa.

Planimetria stato dei luoghi u.i. (SUB 3)

Con i sopralluoghi effettuati e considerato il fatto che l'immobile in alcuni punti presenta ammaloramenti dovuti sia ad una scarsa manutenzione sia ai danni provocati dal sisma del 2017, l'esperto ha potuto constatare che complessivamente i vani e le rifiniture interne

dell'immobile oggetto di perizia si presentano in stato di conservazione e manutenzione che raggiunge a fatica la sufficienza.

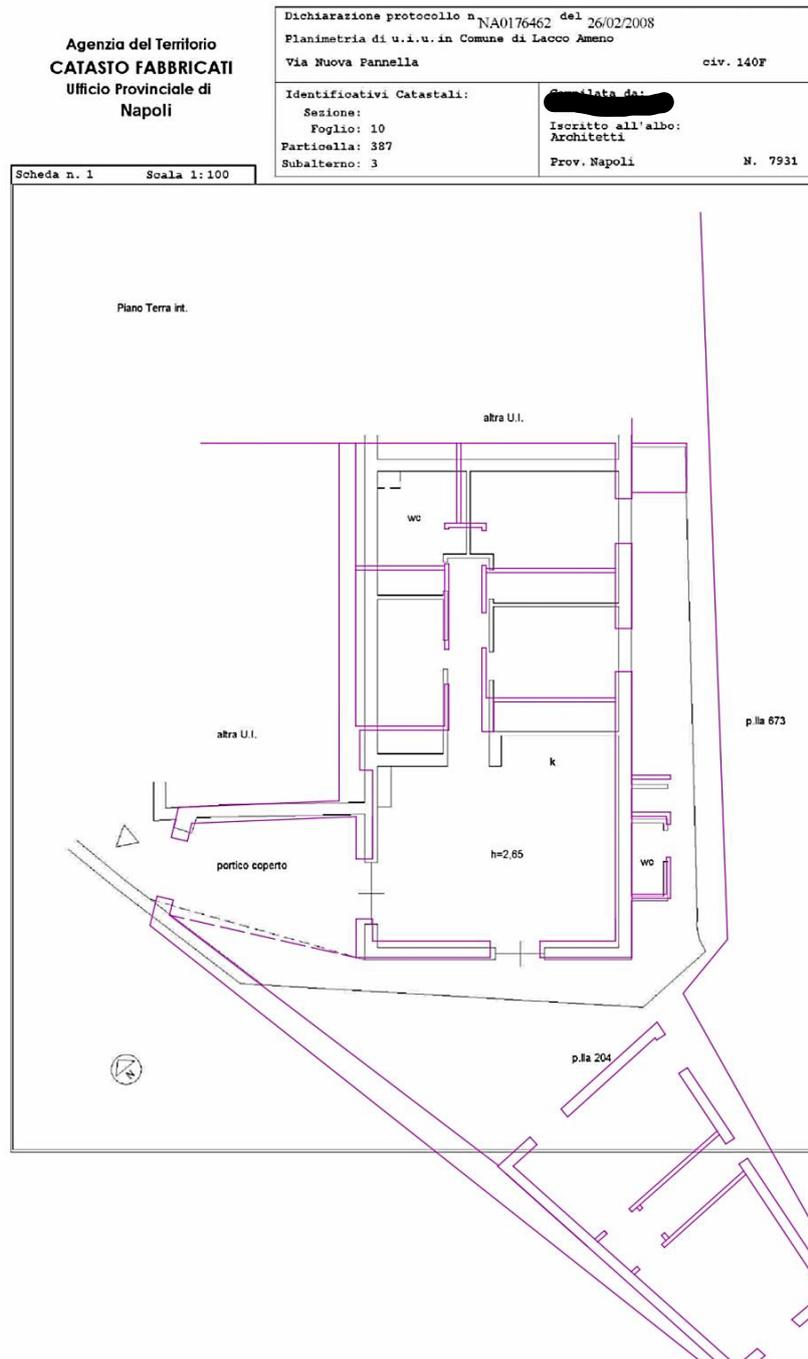
Tuttavia il confronto tra la planimetria dello stato dei luoghi redatta dall'esperto e quella catastale rivela che tutte le tramezzature interne dell'immobile risulterebbero traslate più verso Est così come il muro di separazione condiviso con l'u.i. confinante sul lato Nord risulterebbe leggermente spostato in avanti.

Rilievo stato dei luoghi (in rosso) sovrapposto a planimetria catastale

Tali difformità riscontrate, verosimilmente, sono dovute ad un'imprecisa rappresentazione dell'u.i. pignorata nella planimetria catastale che, per una più puntuale e corretta riproduzione misurativa dei luoghi, andrebbe aggiornata.
