TRIBUNALE DI NAPOLI
XIV SEZIONE CIVILE

ESPROPRIAZIONE IMMOBILIARE
R.G. N. 385/2021 + R.G. N. 707/2021

RELAZIONE TECNICA

RELAZIONE DI STIMA

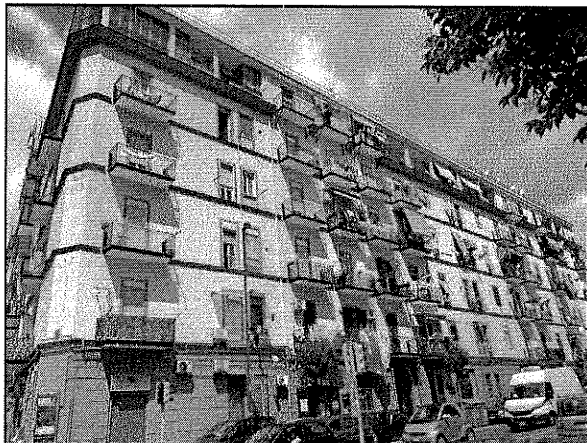
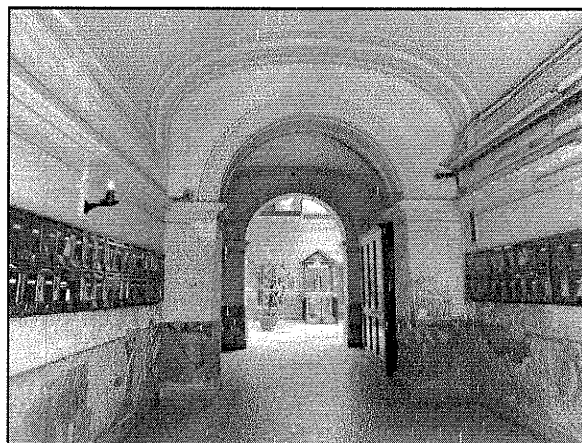
Immobile
pignorato

- presenta pareti tinteggiate e nel complesso versa in stato di conservazione "**buono**"; pertanto, non si rinviene, almeno da un esame visivo, la necessità di lavori di manutenzione straordinaria, che possano avere un'incidenza sul valore commerciale del cespite oggetto della presente valutazione (quesito n.12);
- presenta portineria e ascensore;
- non presenta posti auto e/o moto; la possibilità di parcheggiare avviene nelle vie circostanti;

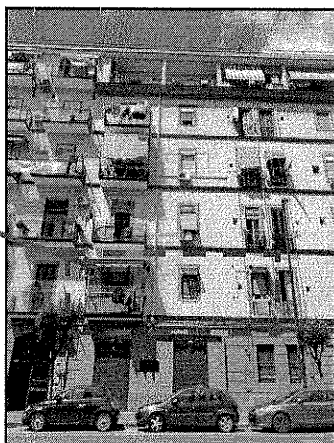
Foto fabbricato interessato

scala "F"
