TRIBUNALE NAPOLI

FALLIMENTO : 270/2014

Relazione di aggiornamento del valore di mercato – anno 2022;

RELAZIONE TECNICA AGGIORNATA AL 2022

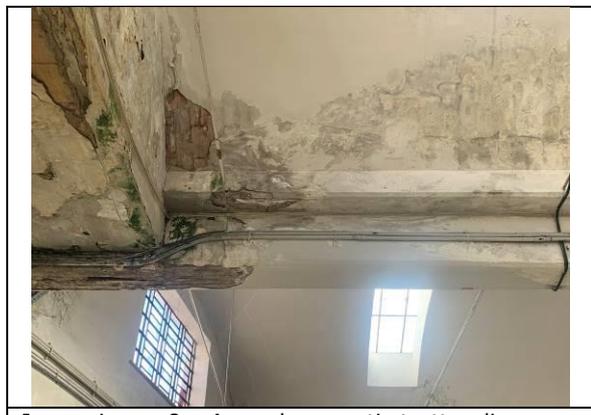
Immagine n. 8 - Ammaloramenti strutturali

Il **cespite** è un manufatto in cemento armato, di epoca costruttiva risalente ai primi anni cinquanta, caratterizzato da una struttura portante di pilastri e travi in c.c.a, con elementi di copertura costituiti da solai voltati prefabbricati e tompagnature di chiusura in mattoni; la pavimentazione è costituita da un massetto di conglomerato cementizio tipico delle strutture a destinazione industriale. Gli elementi verticali trasparenti (finestre) sono caratterizzati dalla presenza di telaio e vetro apribile, unitamente ad una grata di protezione in ferro. Rispetto a quanto già detto nella precedente consulenza, **lo stato di abbandono e la totale assenza di manutenzione hanno ulteriormente peggiorato** la situazione complessiva generale

dell'immobile, compromettendo seriamente e irrimediabilmente i sanitari, i servizi igienici, gli impianti elettrici, idrici e antincendio e, soprattutto, gli elementi strutturali costitutivi (travi, solai, pareti perimetrali, pavimentazione). Sono ulteriormente aggravate le problematiche infiltrative che hanno portato ad un aumento della già pregressa ossidazione dei ferri di armatura presenti negli elementi portanti (travi e pilastri) e la conseguente rottura dello strato superficiale del calcestruzzo (copriferro), esponendo ulteriormente i ferri all'azione degli agenti atmosferici e quindi ad una ossidazione continua e ininterrotta.

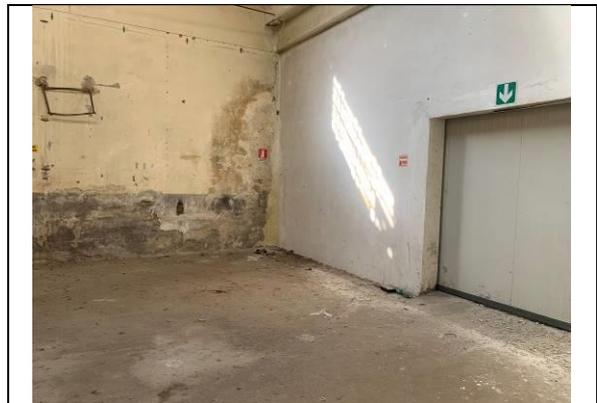
Immagine n. 14 - Dettaglio PARETE DIVISORIA

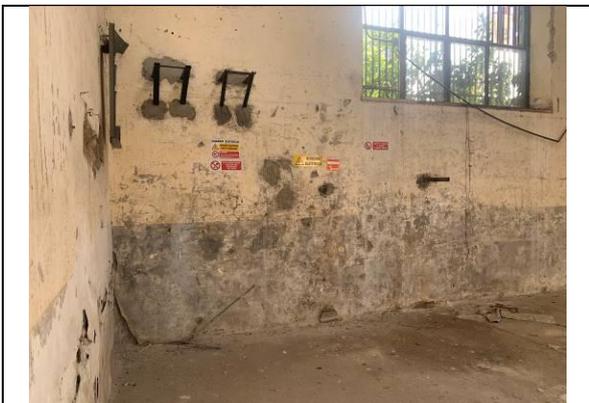
Immagine n. 15 - Dettaglio degrado pareti

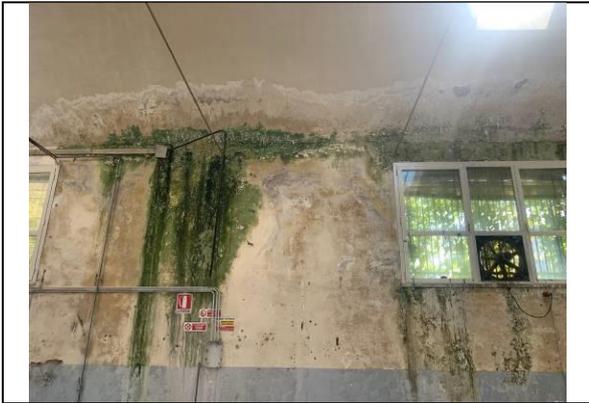
Immagine n. 17 – Dettaglio stato di degrado

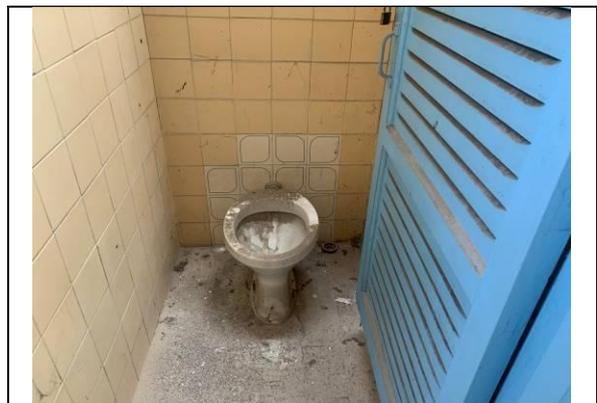
Immagine n. 24 – Dettaglio degrado bagno
